**EXPERTIZĂ TEHNICĂ
CENTRU COMUNITAR AMPLASAT ÎN SAT HILIȘEU-
CRIȘAN, COM. HILIȘEU-HORIA,
JUD. BOTOȘANI**

**ÎN CADRUL PROIECTULUI
„DEZVOLTAREA INFRASTRUCTURII EDUCAȚIONALE
DIN SAT HILIȘEU-CRIȘAN, COM. HILIȘEU-HORIA,
JUD. BOTOȘANI”**

EXPERTIZA TEHNICĂ PENTRU DEMOLAREA CLĂDIRILOR conf. C 254-2022 cap. 3.10.

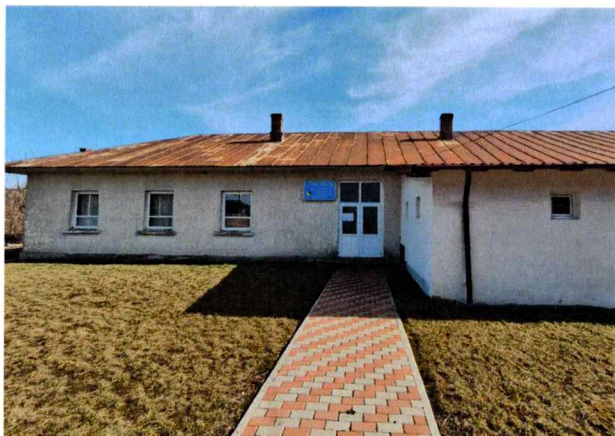
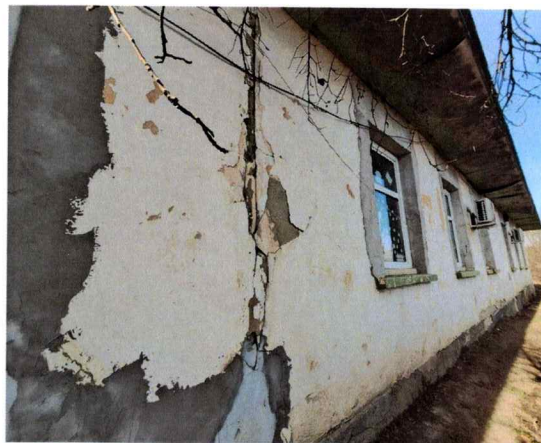
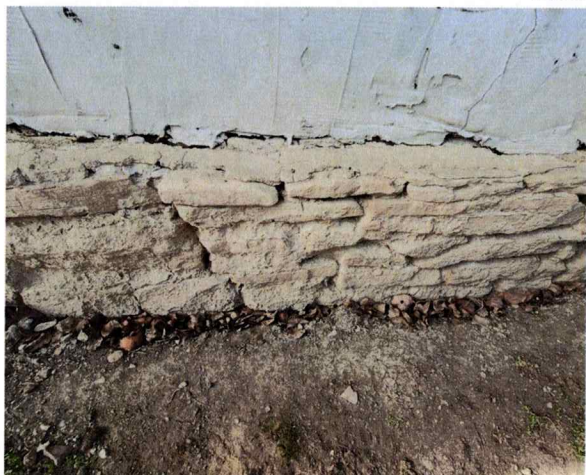
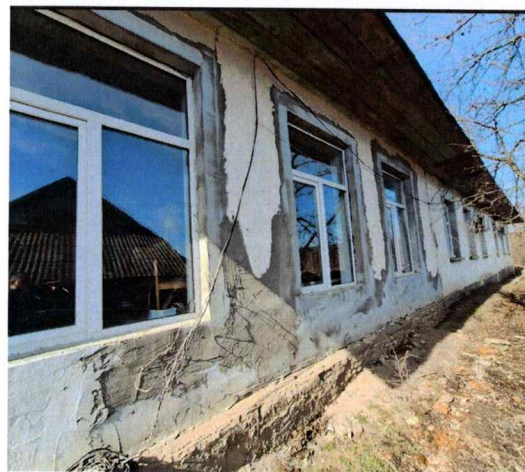
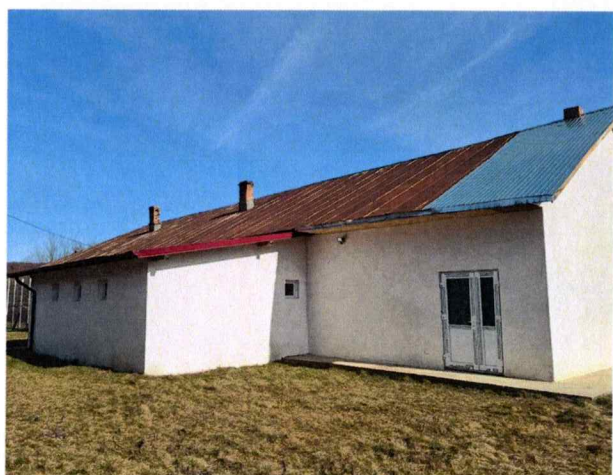
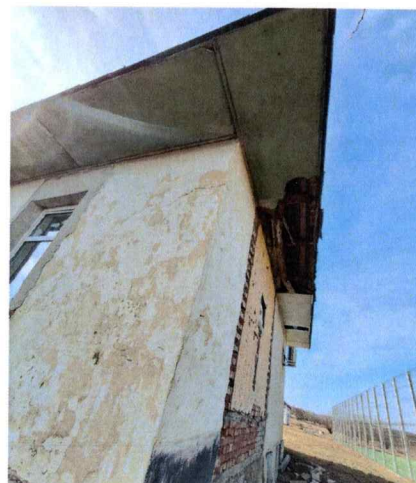
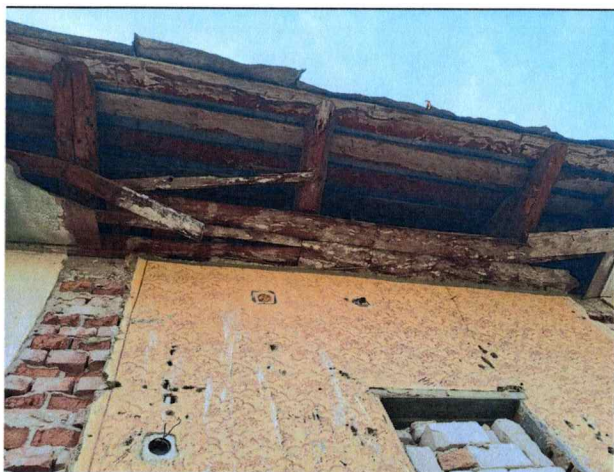
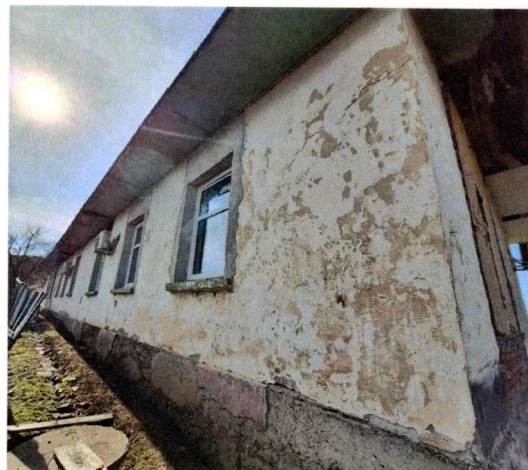
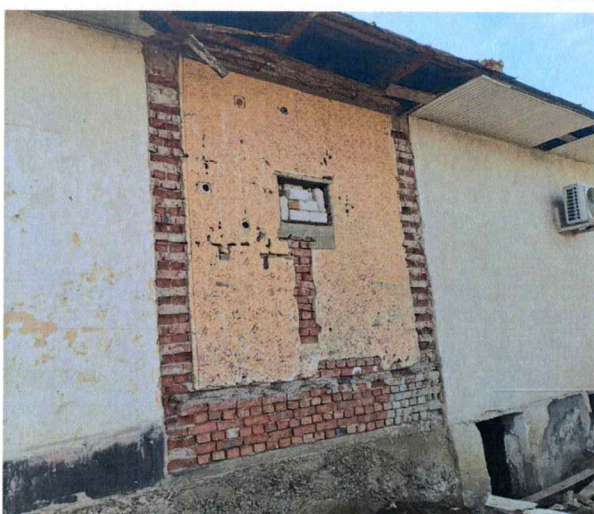
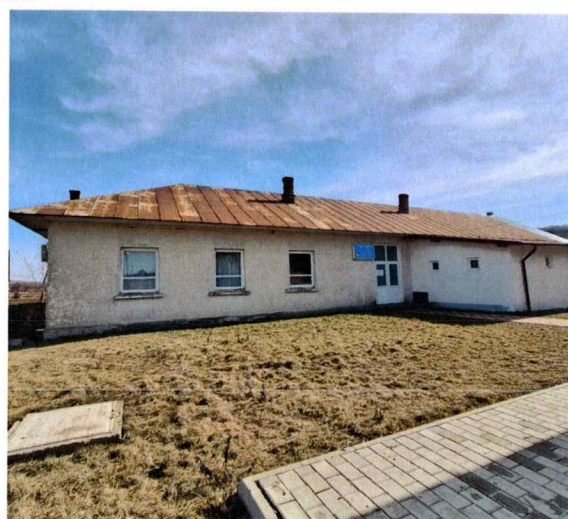
7. RELEVUL FOTOGRAFIC AL STĂRII FIZICE A CLĂDIRII CE URMEAZĂ A
SE DEMOLA

- La exterior, clădirea prezintă o uzură fizică generală. Sunt zone extinse în care tencuiala exterioară este deteriorată, atât la nivelul pereților cât și la nivelul soclului;

- Tencuielile sunt deteriorate de umiditate, infiltrații de apă, au pete de condens și zone extinse cu tencuieli desprinse;
- Umezirea pereților a condus la expulzarea tencuielilor de pe zidărie și apariția de fluorescențe și igrasie;

- Pereții exteriori prezintă fisuri orizontale și înclinate specifice clădirilor cu pereți structurali din zidărie;
- La nivelul învelitorii și șarpantei a se poate aprecia o stare avansată de degradare datorate neetanșeității învelitorii, permițând infiltrațiilor de apă în podul clădirii;

- Este necesară realizarea trotuarelor și etanșarea acestora față de corpul clădirii, pentru evitarea infiltrării apelor la fundații;
- Acțiunea și expunerea la intemperii a produs degradarea locală a zidăriei. Mai mult decât atât, prin fenomenul de îngheț-dezghet, au fost afectate caracteristicile mecanice ale zidăriei;

- La nivelul soclului se pot urmări dislocări locale ale betonului datorită defectelor de execuție și a expunerii la intemperii;
- Goluri practicate în pereții structurali din zidărie pentru petrecerea instalațiilor;
- Intervenții necorespunzătoare sau absența acestora asupra elementelor constructive, executate în decursul timpului;

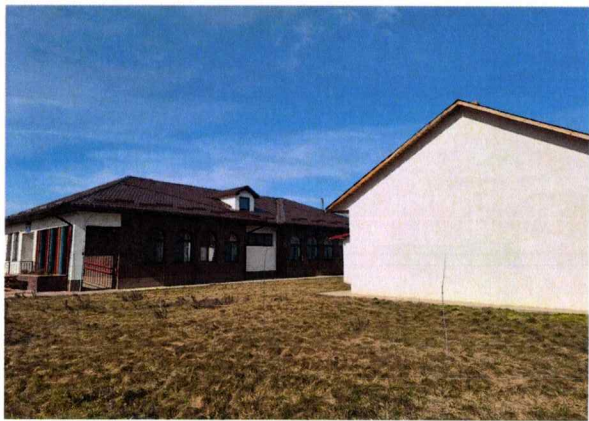
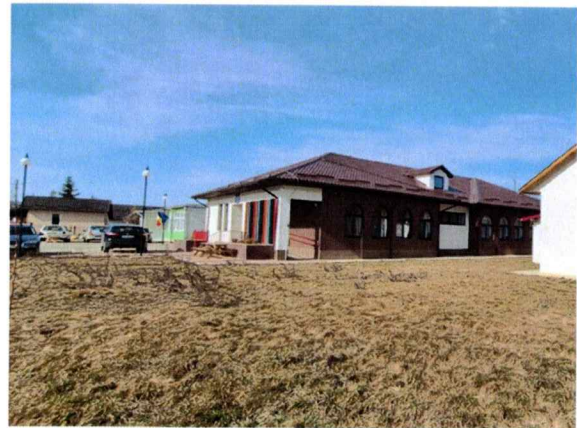
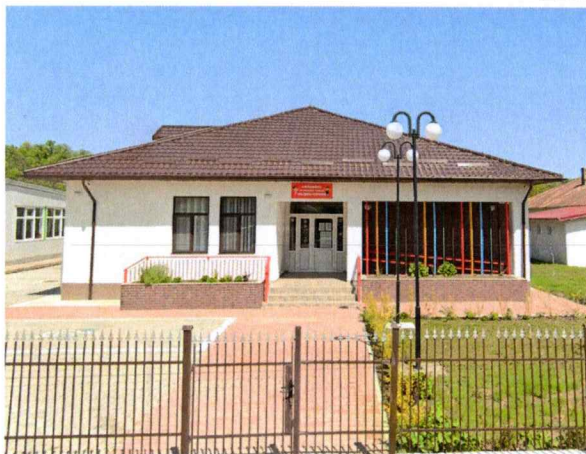
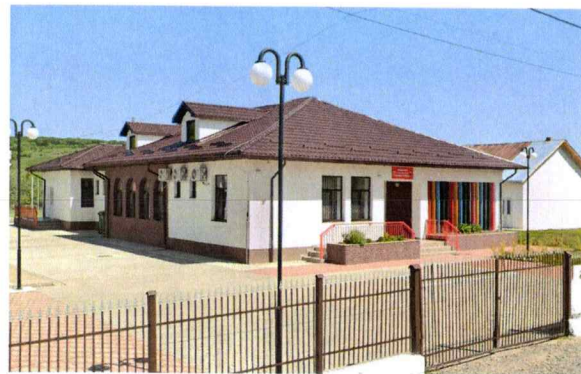
9. RELEVUL FOTOGRAFIC AL CLĂDIRILOR SITUATE ÎN IMEDIATA VECINĂTATE

În urma investigațiilor realizate, prin prisma prevederilor referitoare la siguranța în exploatare nu s-au depistat deficiențe.

Construcția a fost realizată pe baza unor cunoștințe tehnice moderne, iar având în vedere proiectul inițial și calitatea execuției, aceasta nu prezintă deficiențe sau degradări ale elementelor structurale și nestructurale.
