### **Casa Albă (Muzeul Etnografic)**

### Mausoleul

**denumire obiectiv:**  
**RESTAURAREA, CONSOLIDAREA ȘI CONSERVAREA ANSAMBLULUI "OCTAVIAN GOGA" DIN COMUNA CIUCEA**

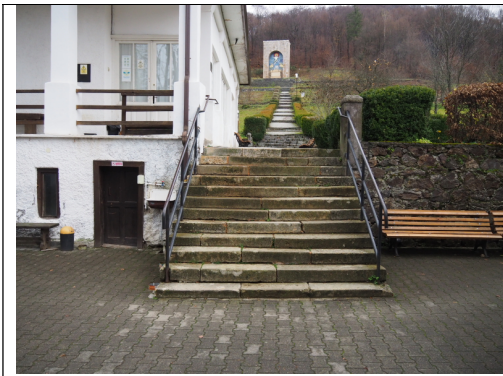
Foto nr.12

Treptele sunt realizate din blocuri de piatră care sunt colonizate de licheni crustoși, de culoare cenușie din genul *Physcia*, galbenă din genul *Caloplaca* și neagră din genul *Placynthium* (Foto nr.12, 13 și 14). Biocrusta este mai bine dezvoltată pe fețele laterale ale treptelor. Între rosturile dintre pietre s-au dezvoltat mici plante ruderaie (Foto nr.14).

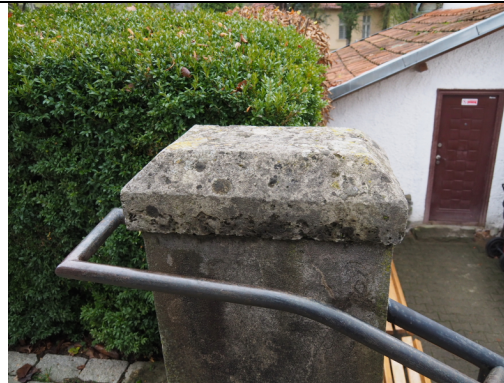
Foto nr.15

Stâlpul, pe partea superioară, este colonizat de licheni, în proporție de peste 80% (Foto nr.15).

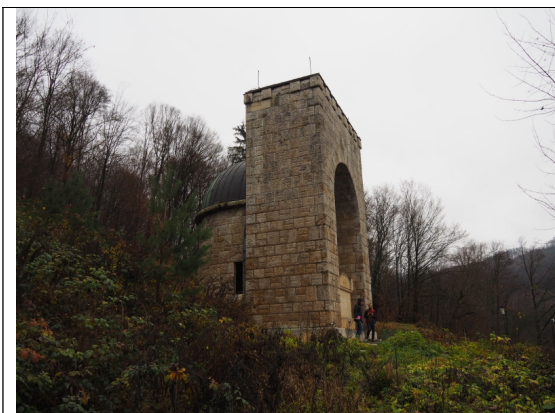
Foto nr.16

Construcția a fost ridicată din piatră calcaroasă, bucerdată (Foto nr.16), și pe fronton a fost realizat un mozaic (Foto nr.17).

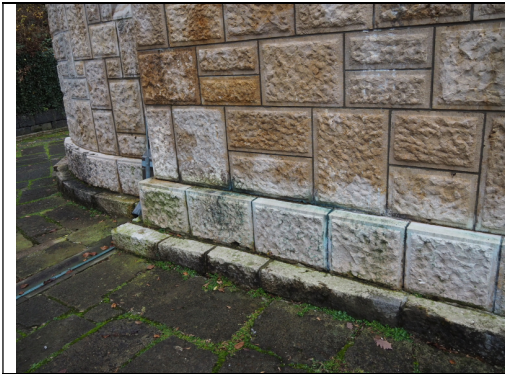
Foto nr.18

Socul este colonizat în proporție defărmată, de o biocrustă de culoare neagră, cu intensitatea cea mai mare pe laturile de nord și vest (Foto nr.18 și 19).

Apa din precipitații care cade pe trotuarul de gardă, stopește socul și favorizează dezvoltarea algelor verzi și a unor licheni de culoare neagră.

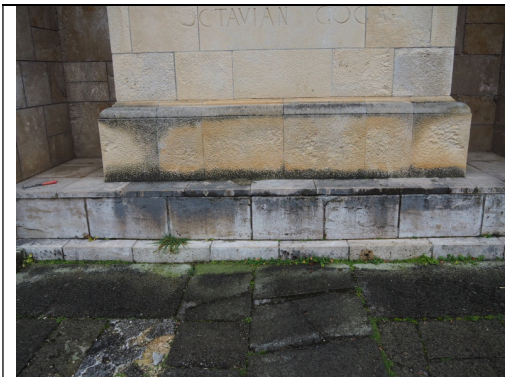
Foto nr.20

La fațada principală, prima treaptă este mai puternic colonizată de o crustă de culoare închisă, iar baza soclului și a trotuarului de gardă cresc muschi și mici plante ruderales (Foto nr.20 și 21)

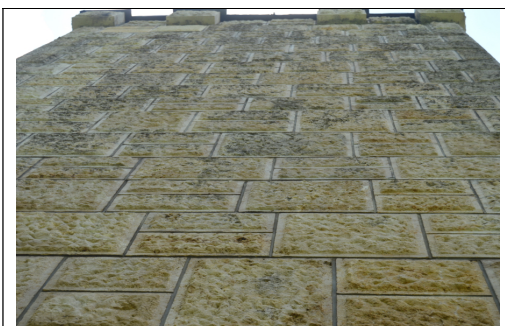
Foto nr.22

Pereții foarte înalți, din piatră bucerdată, constituie un mediu prielnic pentru dezvoltarea lichenilor. Pe porțiunile însorite s-au dezvoltat licheni crustoși de culoare galbenă din genul *Caloplaca* și cenușii deschis din genul *Lecanora* (Foto nr.22 și 23).

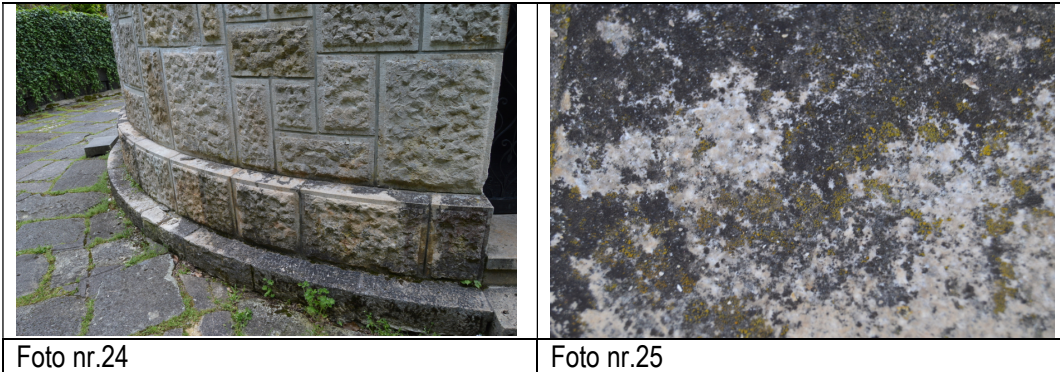
Pe porțiunile nordice și umbrite, biocrusta este de culoare neagră, formată preponderent din licheni crustoși din genul *Placynthium* (Foto nr.24 și 25).

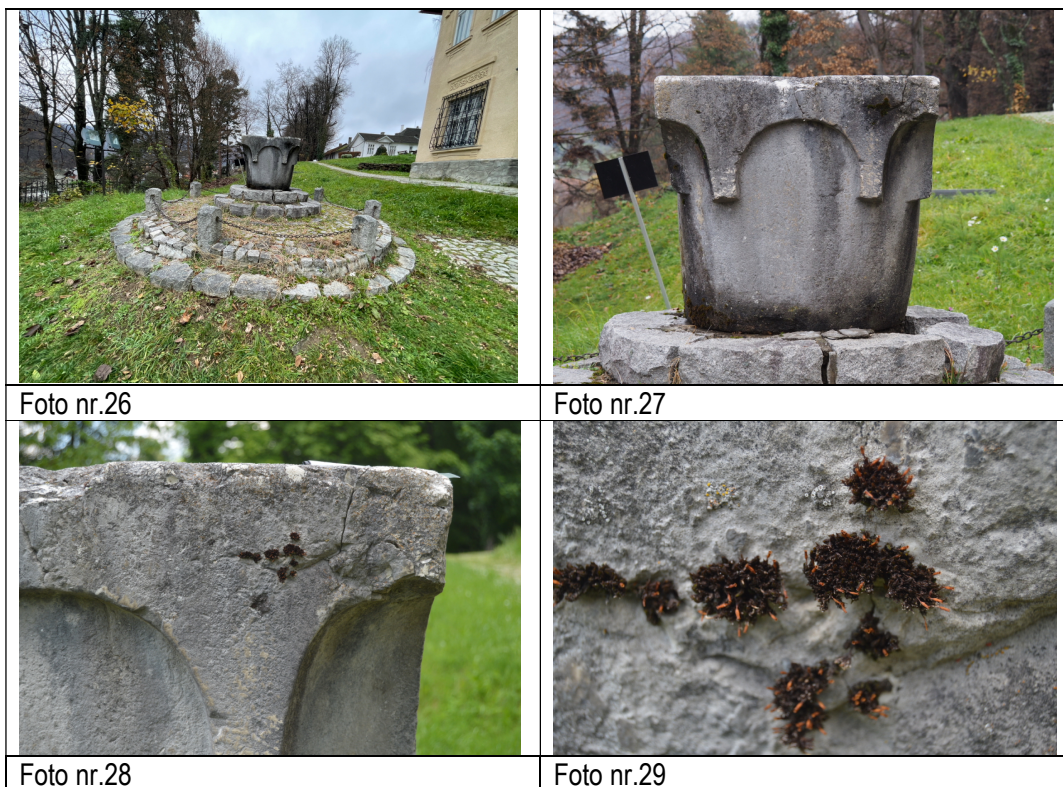
Vasul din piatră are o biocrustă limitată la zona bazală și pe mici porțiuni din decorul care înconjoară gura (Foto nr.26 și 27). Biocrusta este formată din licheni crustoși, cu colonii de dimensiuni reduse. Pe latura umbrată s-au dezvoltat și pernițe de mușchi din genul *Grimmia* (Foto nr.28 și 29).

Biocrusta este formată și în interiorul vasului, unde predomină mușchii.

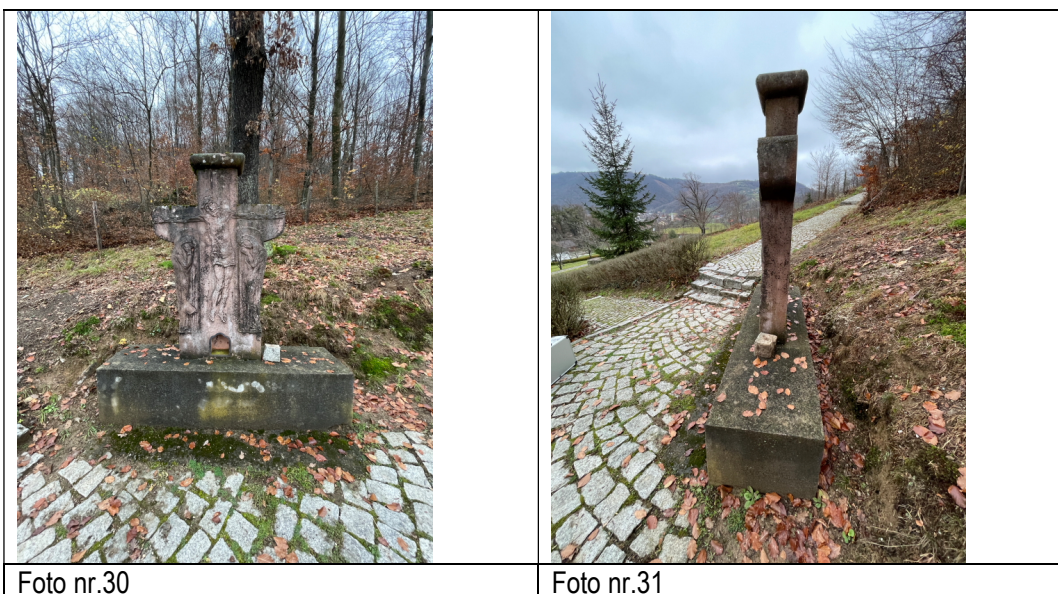
Socul troiței este colonizat, în totalitate, de o crustă formată din alge verzi, licheni crustoși și mușchi (Foto nr.30 și 31). Troița, pe față, are biocrusta extinsă, în proporție ridicată, pe cele două laterale și în proporție mai redusă pe zona centrală, protejată de o placă din piatră. Părțile superioare și cea posterioară sunt colonizate în proporție de peste 85%. Umbra menținută de copacul situat la mică distanță de troiță favorizează dezvoltarea biocrustei.
