Expertiza tehnica pentru realizarea proiectului
**STĂȚIREA CONDIȚIILOR DE FUNCȚIONARE IN
SIGURANȚA
ACUMULĂRII CĂLINEȘTI, județul Satu Mare"**

August 2025

**Expertiza tehnica pentru realizarea proiectului
Îmbunătățirea condițiilor de funcționare in siguranța a
acumulării Călinești, județul Satu Mare**

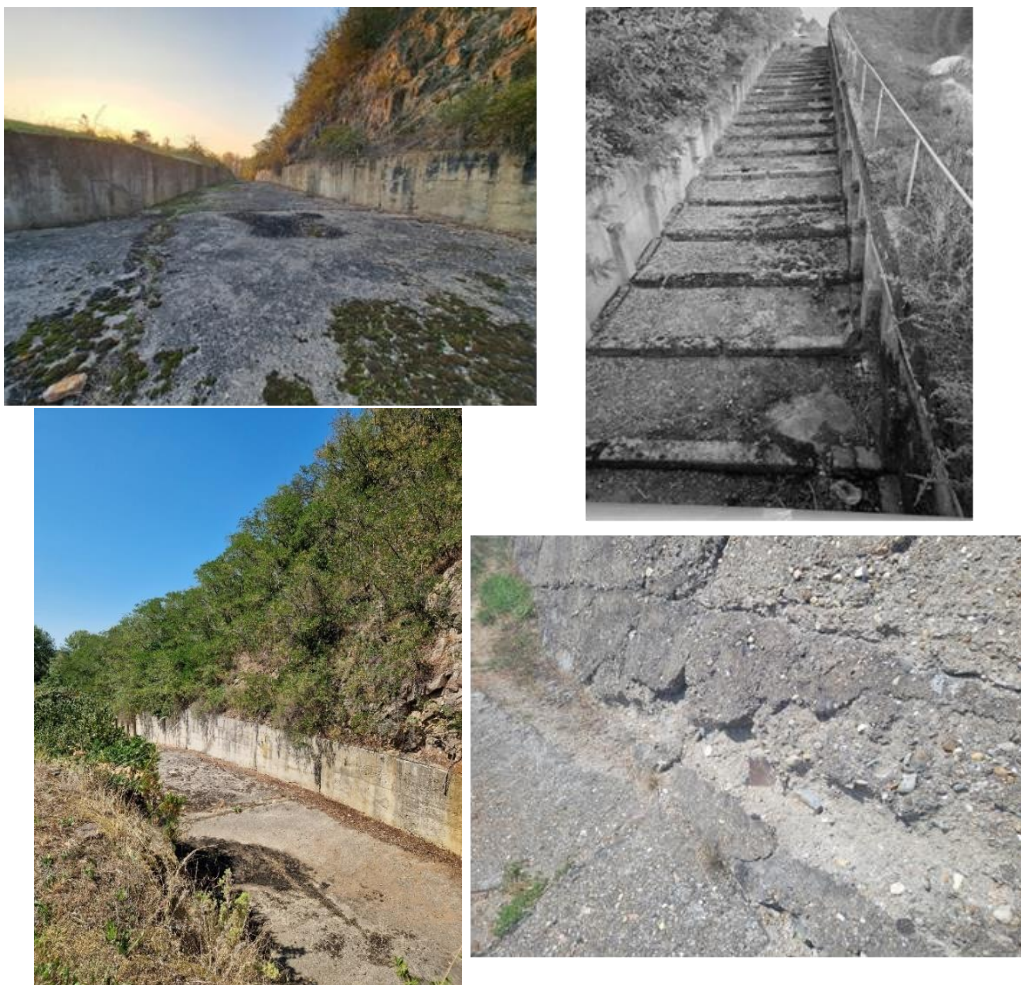
Foto 1. Aspecte privind starea structurala a descărcătorului de ape mari

La descărcătorul de ape mari (radier, deversor, ziduri, redane) există zone cu degradări superficiale ale betonului care au dus uneori la dezgoliri de mică amploare a armăturilor. Sunt fisuri și crăpături.

7.6. Lucrările de reabilitare a lucrărilor de beton se vor face în funcție de gradul de degradare al structurilor din beton de la turnul de manevra, construcțiile de disipare aval de la evacuatorul de fund, descărcătorul de ape mari si a conductei de încărcare a MHC.

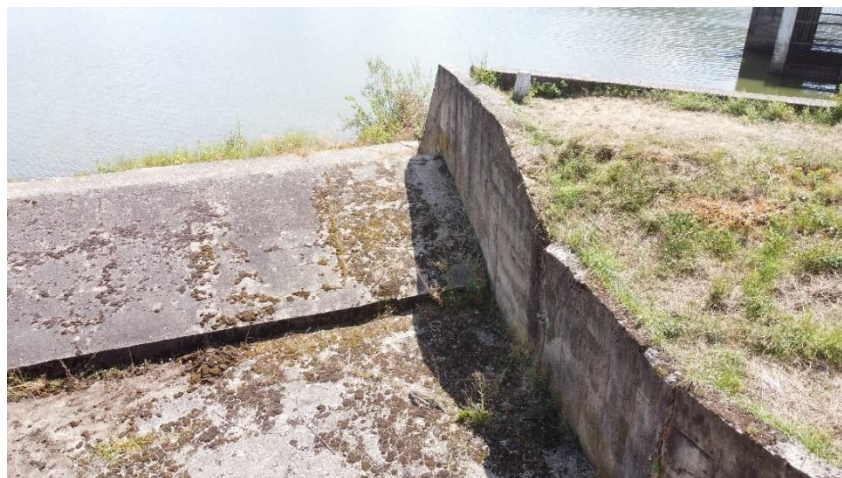
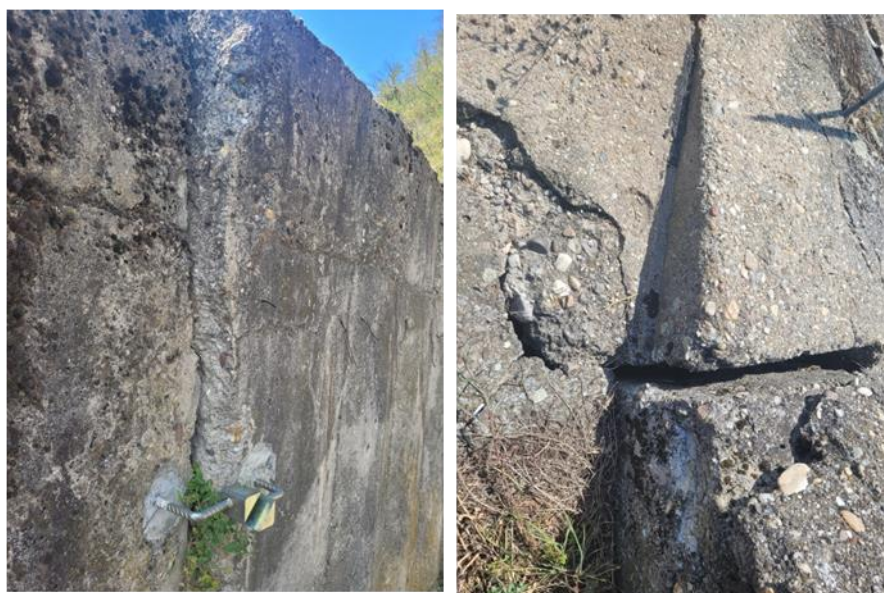
Foto 2. Crăpătura in zidul de garda cu tendințe de deplasare

Tronsonul din zidul stâng al descărcătorului de ape mari, aval prag deversor, este înclinat spre axul descărcătorului (cca 0,21 m înclinare maximă ; înălțimea zidului H=2,60 m), fenomen care a dus și la deschiderea rosturilor cu până la 9 cm ; totodată, tronsonul adiacent rostului aval are o tasare față de tronsonul deplasat de cca 5 cm. La cca 3 m de rostul amonte există o fisură verticală care coboară până la contactul cu radierul

canalului, având o deschidere de cca 2-3 cm la partea superioară. Se mai semnaleză starea precară a balustradelor.

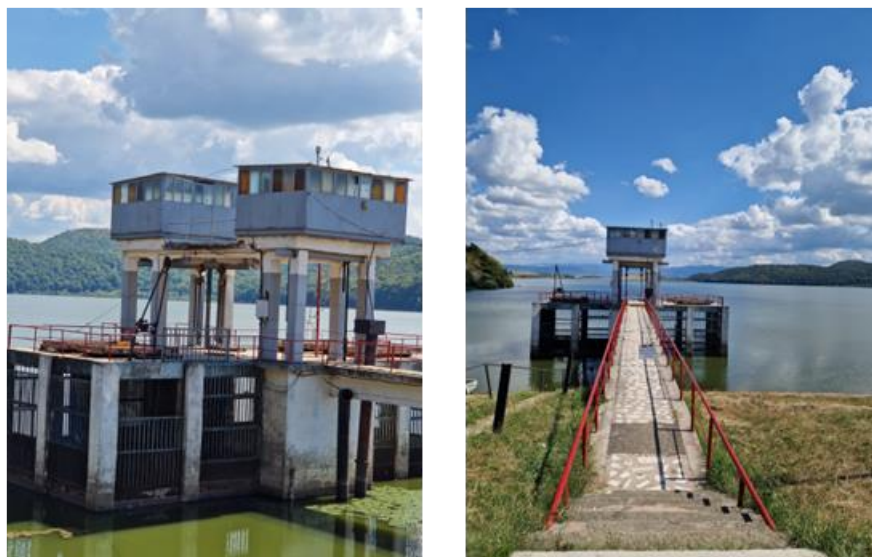
Foto 3. Turnul de priza si pasarela de acces

Turnul de manevra (de priza) are zone deteriorate, pe alocuri cu armături dezgolite. Sunt semnalate fisuri, crăpături și exfolieri.

Inspecția vizuala a reliefat starea precară a elementelor din metal (balustrade, scări, echipamente);

Structura de rezistență a pasarelei se găsește într-o stare avansată de degradare, aceasta nu mai îndeplinește cerințele de rezistență și stabilitate.

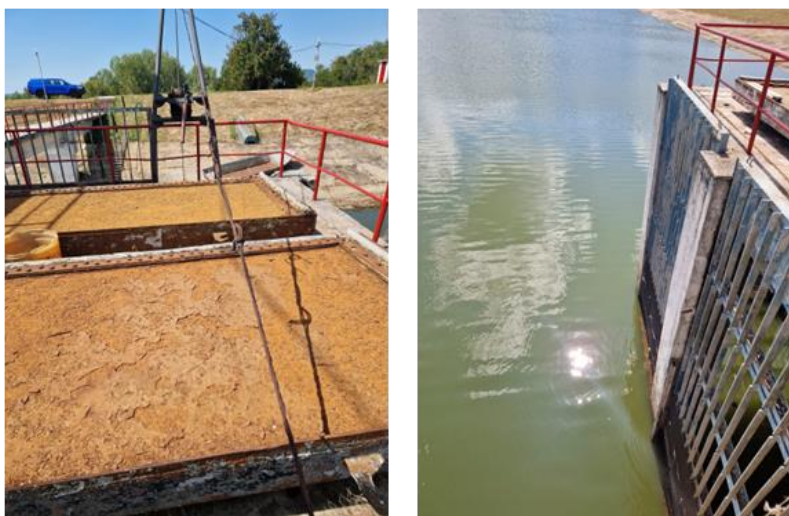
Foto 4. Elemente de batardou nefuncționale si grătare deteriorate

Echipamentele hidromecanice - sunt descompletate, lipsesc, iar unele mecanisme de manevra ale batardourilor iar grătarele sunt degradate in partea inferioara. Stavilele și grătarele existente la baraj sunt în stare tehnică precară, datorată si duratei mari de exploatare și uzurii morale. Sunt pierderi mari de apa la stavila amonte, la garnituri si infiltrații prin betoane. Unele grătare sunt blocate iar batardourile nu pot fi lansate. Ultima manevra cu batardourile s-a făcut in 2019.

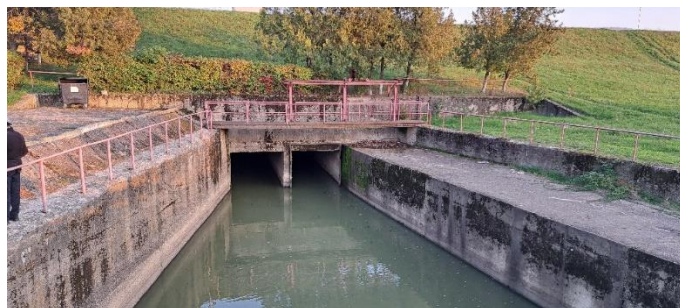
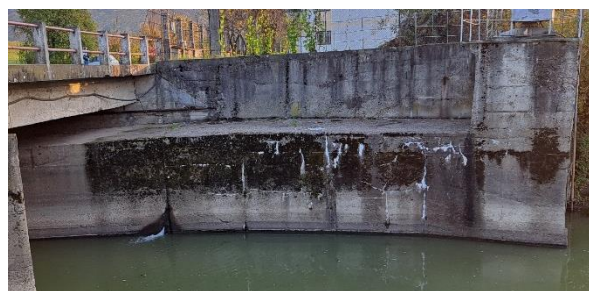
Foto 6. Galerile aducțiunii și MHC

- suprafețele vizibile ale betoanelor prezintă zone deteriorate și degradări semnificative, pe alocuri existând și armături dezgolite/fără strat de acoperire cu beton și corodate;
- degradarea elementelor din beton: fisuri în pereții conductei golirii de fund precum și în galeria de aducțiune MHC, fapt ce conduce la infiltrații / exfiltrații prin pereți;
- rosturile dintre tronsoanele conductei de golire sunt degradate și nu asigură etanșeitățile;
- starea precară a balustradelor.

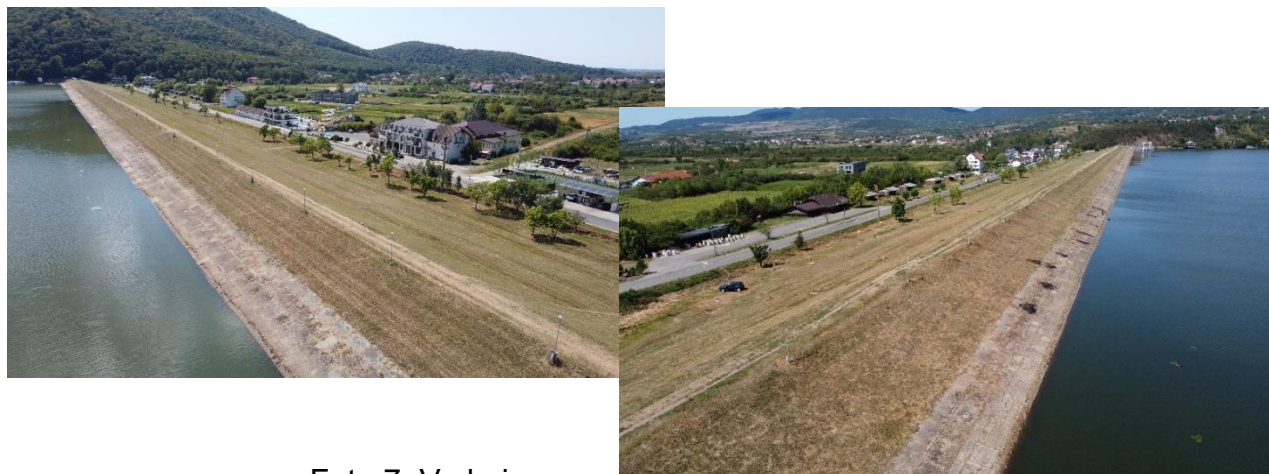
Foto 7. Vederi spre marul stâng și marul drept

Pereul de etanșare al corpului barajului se prezintă bine, fără să se semnaleze deteriorări importante. Prin rosturile pereului etanșate cu mastic, s-a dezvoltat vegetația. Zona neprotejată cu dale a paramentului amonte, coronamentul, taluzul și platforma aval sunt înlăburate și bine întreținute.

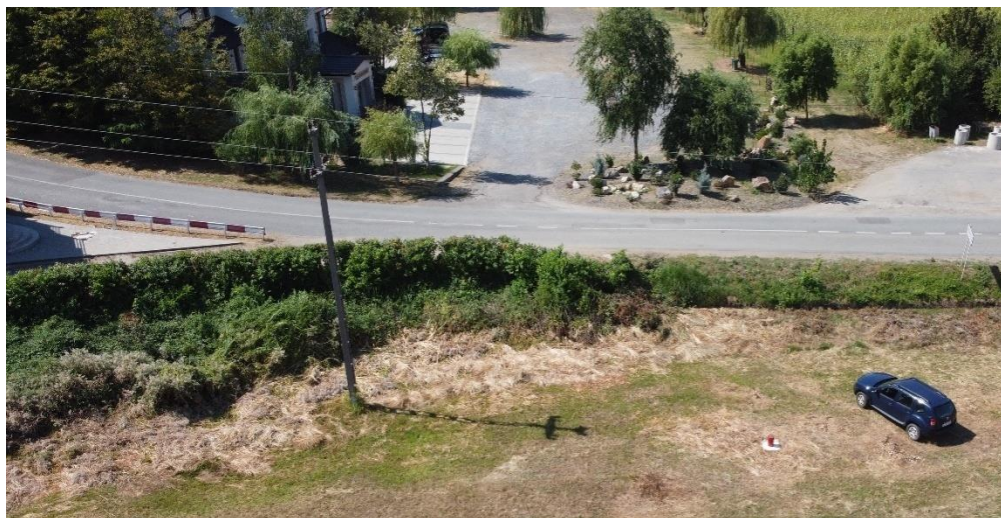
Foto 8. Vegetație de balta la unarul stâng

În zona de contact parament aval-versant stâng persistă umiditatea ridicată (fenomen menționat și în analizele anterioare), dar pe fondul unei perioade mai secetoase, fenomenul s-a diminuat semnificativ; nu mai este prezent fenomenul de izvorâre-mustire-băltire, doar vegetație specifică. Trebuie menționat că acea zonă este pe traseul vechii albiei care colecta și apa din versant și e posibil ca apa din versant să treacă prin infrastructura drumului și să iasă la suprafață în acea zonă.

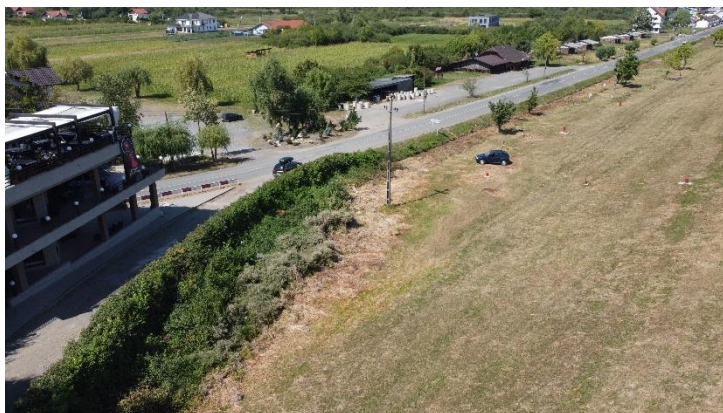
Foto 9. Conturul vegetat al rigolei picior aval

Rigola de drenaj care colectează debitele drenate prin forajele autodescărcătoare, amplasată la piciorul aval al barajului este bine conturată, cu radierul și taluzele protejate cu pereu din dale de beton sunt în permanență decolmatate și defrișate. La data inspecției era parțial afectată de vegetație.

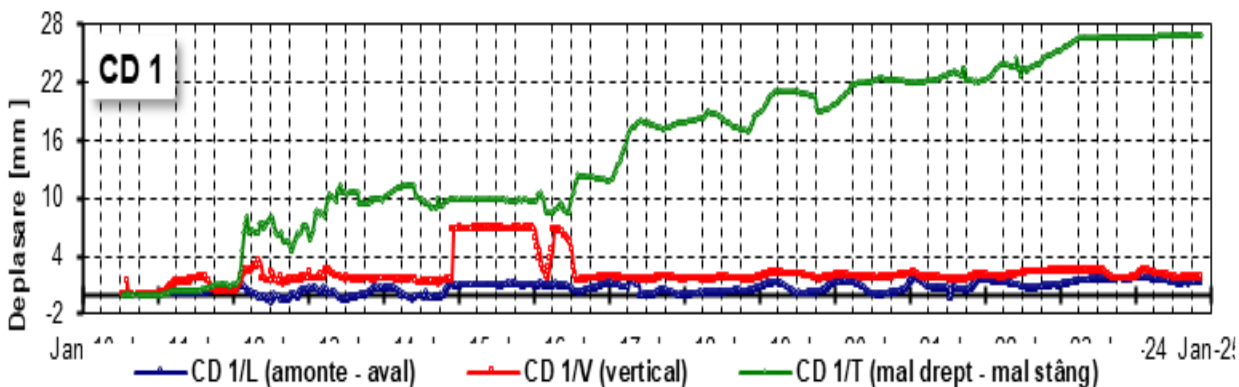
Figura 8. Deplănări relative zidul de garda descărcător

Deplasările tronsonului din zidul mal stâng al descărcătorului, delimitat de rosturi de dilatare, sunt urmărite prin 2 cleme dilatometrice amplasate pe rosturi la cca 1,35 – 1,40 m de la radierul canalului.

Deschiderea evolutivă a acestor rosturi poate determina în timp instabilitatea zidului de sprijin mal stâng al descărcătorului.

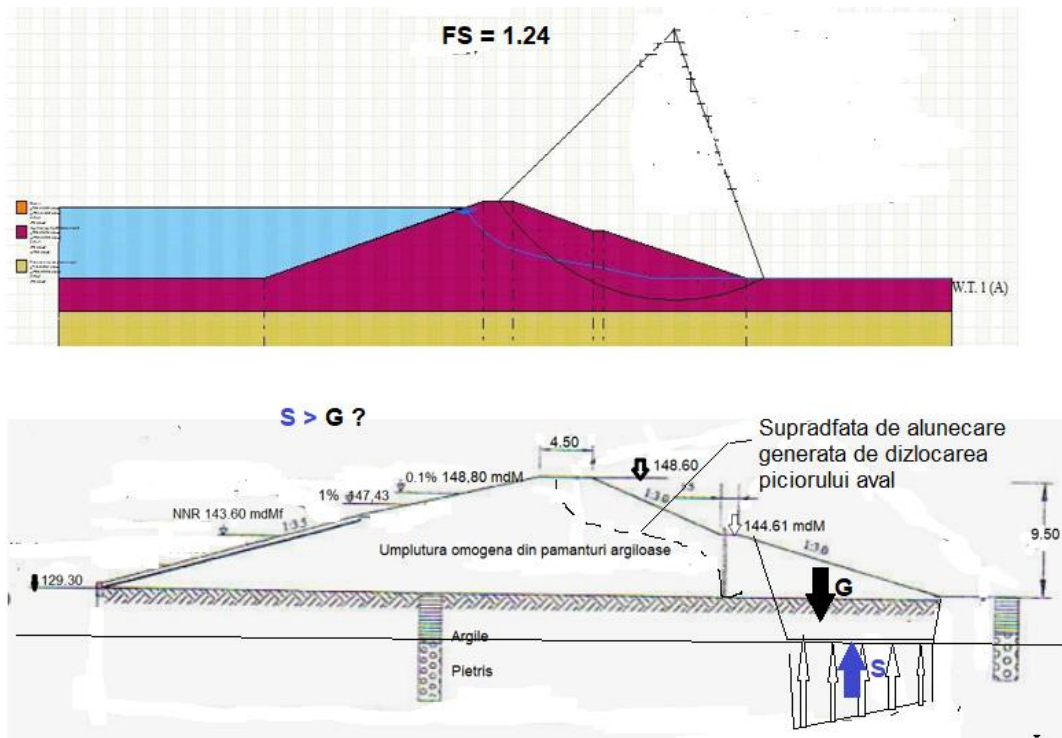
Figura 11. Stabilitatea corpului barajului

Stabilitatea la alunecare a corpului barajului este asigurată la un factor de siguranță în limite uzuale în situația în care nivelul curbei de depresie este cel măsurat. Este un rezultat acoperitor dat fiind faptul că sunt dubii privind poziția reală a curbei de depresie ținând seama de faptul că nivelul freatic în baraj depășește nivelul din lac.

Există însă un alt mecanism de instabilitate indus de geologia terenului de fundare. Fundarea barajului se face pe un strat argilos – o cuse- de grosime redusă care este așternut pe orizonturi de pietrișuri și nisip. În stratul de pietriș este cantonat un acvifer alimentat de apă din lac în zonele în care gropile de împrumut create la execuție, pentru preluarea materialului pentru corpul barajului, au perforat cusa de argilă. În aceste condiții la piciorul aval există posibilitatea ca subpresiunile exercitate de apă din orizontul de pietriș și nisip să depășească greutatea umpluturii și să se producă o dislocare care generează în final instabilitatea la alunecare.

Pentru a se asigura stabilitatea barajului se impune o lestare a piciorului aval in porțiunea in care măsurătorile de la forajele autodescarcatoare indica presiuni mai mari in acviferul di stratul de pietriș si nisip. Din figura 12 se observa ca nivele ridicate in foraje sunt spre malul stâng, forajele F5 si F4.

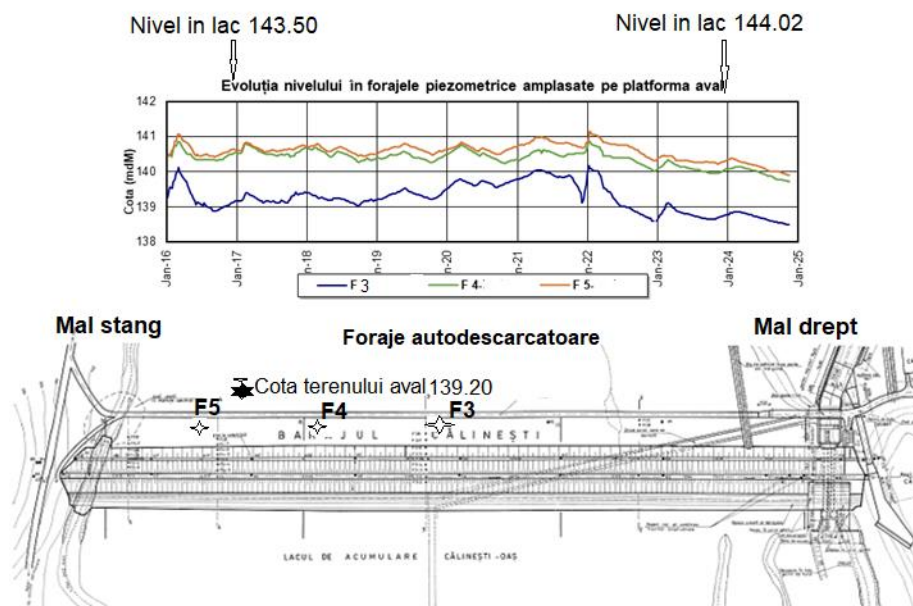
Figura 12. Nivele in forajele autodescarcatoare

În perioadele cu niveluri ridicate în acumulare aceste foraje descarcă. Ca urmare leștarea piciorului aval se impune spre verantul stâng, de la forajul F4.
