EXPERTIZĂ BIOLOGICĂ

Proiect-Restaurarea, reamenajarea și punerea în valoare a Casei Memoriale Stan Ioan Pătraș din Sapața, nr.445, jud. Maramureș

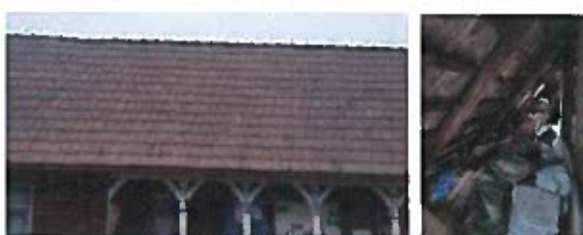
Foto nr.10, 11 Învelitoare confecționată din țigle ceramice

Aceste populații de licheni necesită curățire mecanică cu perii de sarmă.

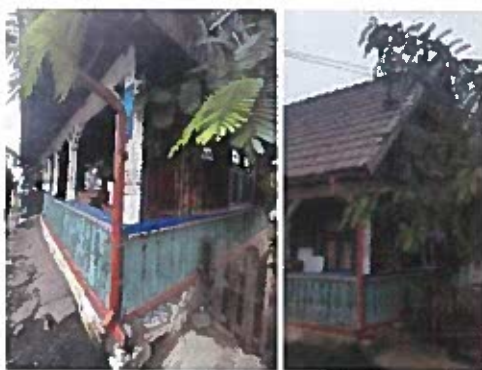
Pe soclu, datorită umidității ascensionale s-au dezvoltat mușchi și plante ierboase. Mușchii aparțin specie *Tortula muralis*, Familia *Pottiaceae*, Încrângătura *Bryophyta* (foto nr.15, 16)

Foto nr.15, 16 Mușchi dezvoltați pe soclu

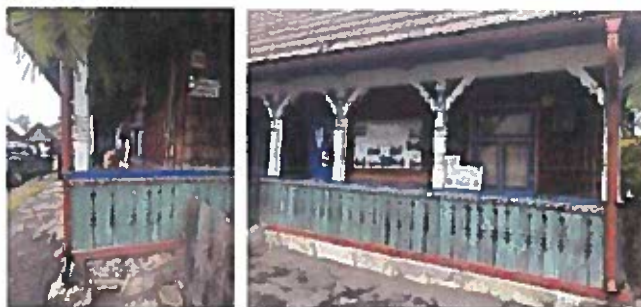
Prezintă soclu de piatră de rau și piatră cioplită, dar, care a fost betonat (foto nr, 25, 26).

Foto nr.25, 26 Soclu de piatră de rau și piatră cioplită, betonat

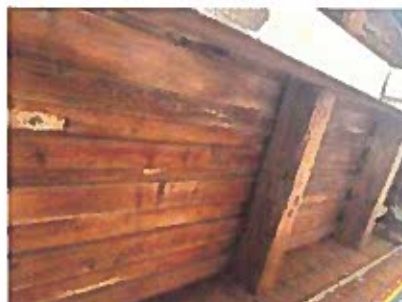
Scandurile planșeului, la prispă, sunt bine conservate. Se observă halouri de umiditate, care actualmente sunt uscate, dar nu prezintă biodegradare (foto nr.32).

Foto nr.32 Planșeu prispă bine conservat

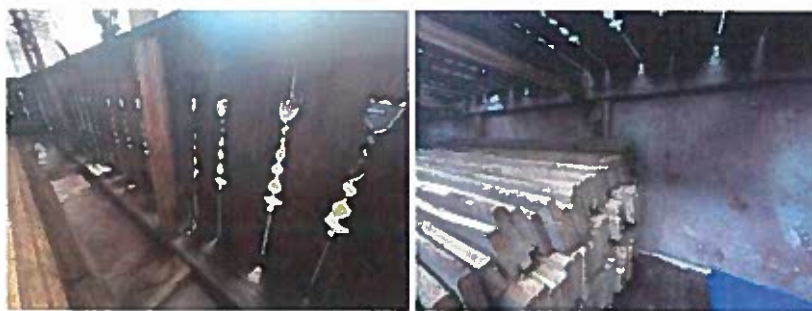
Prispa, actualmente, prezintă o pardoseală de ciment (foto nr.35, 36).

Foto nr.35, 36 Prispă cu pardoseală de beton

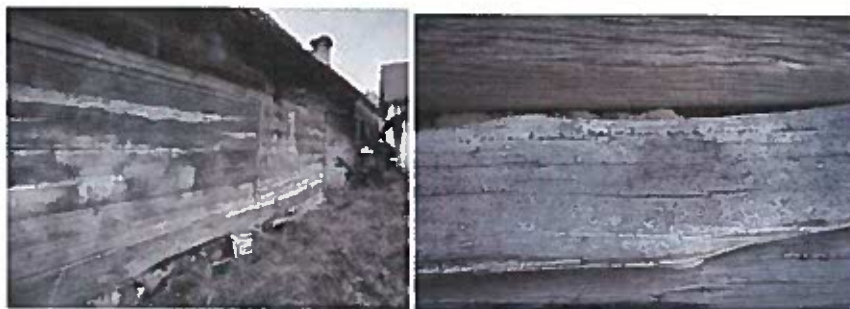
Se observă pe grinzi orificii de zbor și galerii larvare caracteristice, specie *Anobium punctatum* și *Xestobium rufovillosum* (foto nr.37, 38).

Foto nr.37, 38 Orificii de zbor și galerii larvare pe grinzi

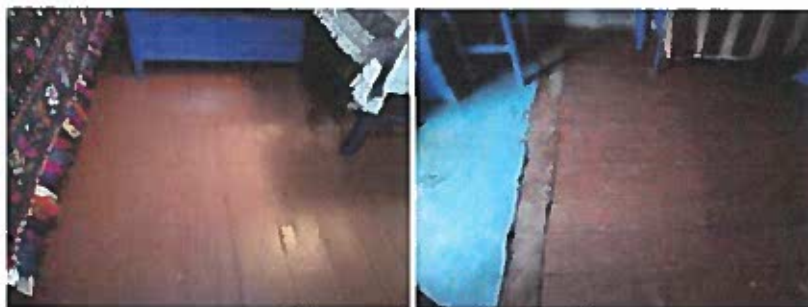
Pardoseala este confecționată din scandură de brad, bătută pe grinzi. Este vopsită cu culoare de ulei. Este bine conservată. În tindă, la intrarea în casă este o placă egalizatoare de ciment. Este o intervenție inadecvată. Necesită revizuire. (foto nr.56, 57).

Foto nr.56, 57 Pardoseală lemn, , bine conservată

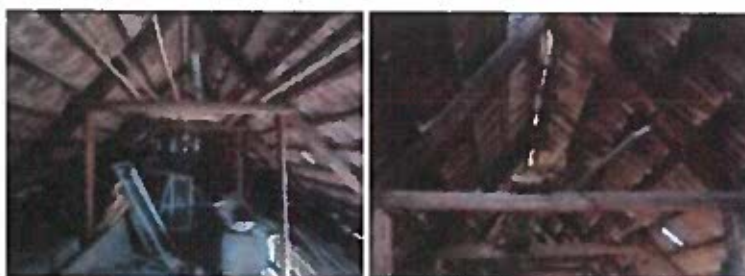
Zona coamei principale nu este degradată. Necesită niște mici revizuiți (foto nr.67, 68).

Foto nr. 67, 68 Coamă principală, ușor, degradată

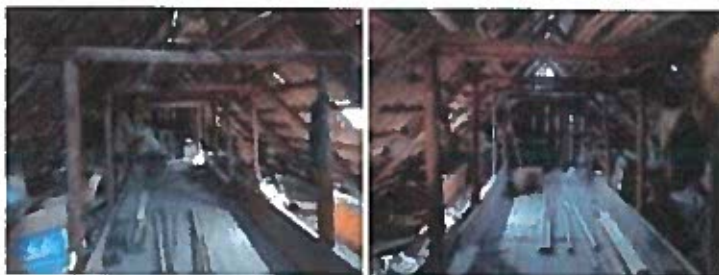
Se observă, un număr mare, de corzi, cu atac activ de insecte xilofage (foto nr.69, 70).

Foto nr.69, 70 Elemente șarpantă, corzi, cu atac de insect xilofage

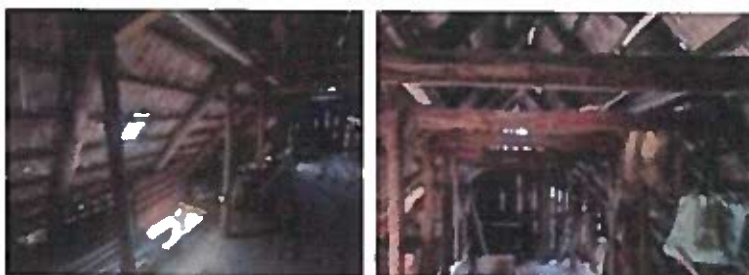
Unii căpriori și corzi, prezintă degradări produse de atacul de insecte xilofage, specia *Anobium* sp., și *Xestobium rufovillosum* în zona de alburn (foto nr.71, 72).

Foto nr.71, 72 Căpriori și corzi cu atac de insecte xilofage

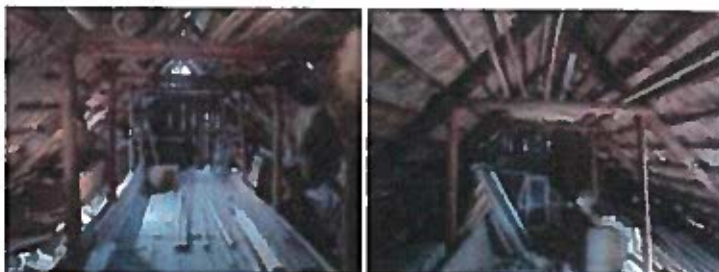
Foto nr.73, 74 Timpane laterale

Scandurile din care sunt confecționate timpanele sunt ușor degradate. Se observă halouri de umiditate, dar nu am determinat atac activ fungic. Timpanele necesită revizuire, schimbarea unor scanduri, care sunt fragilizate.

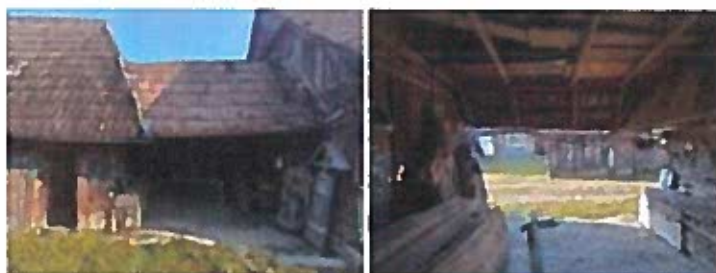
Pardoseala, actualmente, este o placă egalizatoare de beton, fisurată. Este o intervenție inadecvată și necesită revizuire, conform cu originalul (foto nr.87, 88).

Foto nr.87, 88 Pardoseală-placă egalizatoare fragmentată și fisurată

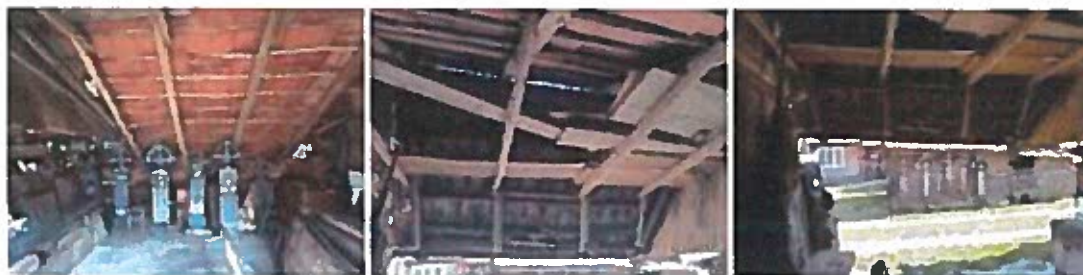
Foto nr.89, 90, 91 Șarpantă atelier

Pentru atacul activ este nevoie de tratament insecticid adecvat.

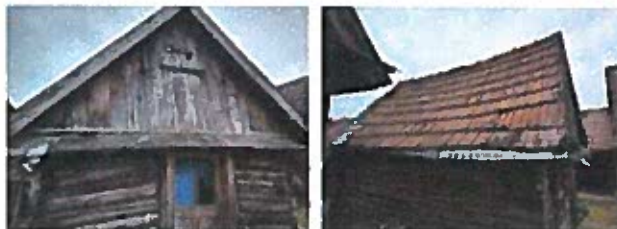
Învelitoarea este degradată. Necesită înlocuire.

Foto nr.98, 99 Învelitoare confecționată din țiglă, în două ape

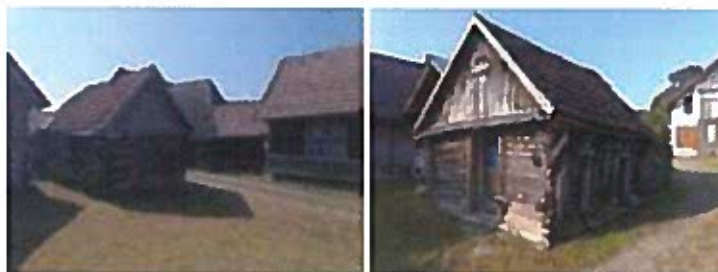
Construcția casei prezintă bârnele îmbinate în coadă de rândunică. Cheutorile sunt bine conservate, în general, prezintă unele microfisuri. (foto nr. 104, 105).

Foto nr. 104, 105 Cheutori bine conservate

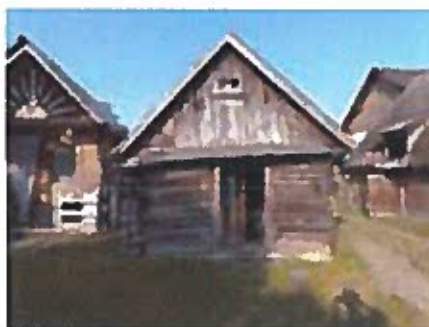
Se observă pe grinzi orificii de zbor și galerii larvare caracteristice, specie *Anobium punctatum* și *Xestobium rufovillosum* (foto nr.111).

Foto nr.111 Orificii de zbor si galerii larvare pe grinzi

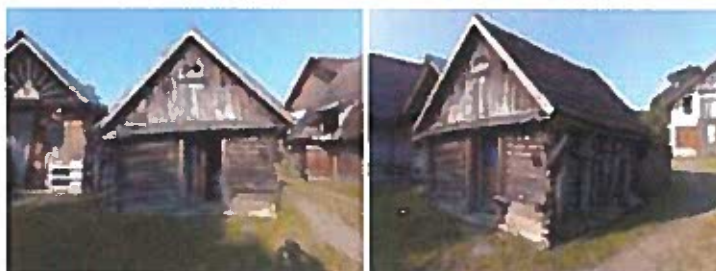
La nivelul prerișilor exteriori se observă o fragilizare a lemnului, o defibrare, datorată radiațiilor UV. Lemnul este fragilizat prismatic, dar doar, de suprafață, 1-2 mm. (foto nr.112, 113).

Foto nr.112, 113 Lemn defibrat de la radiațiile UV

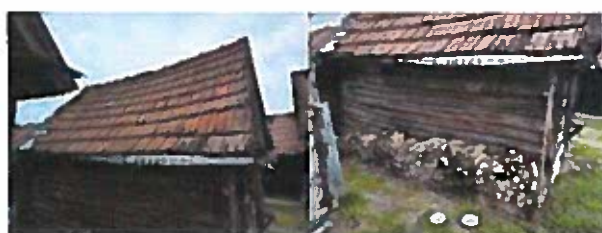
Pe latura din stanga intrării, se observă cateva grinzi care prezintă atac activ fungic, vechi, succesiv, sub formă de putregai brun prismatic, combinat cu atac de insecte xilofage (foto nr.114, 115).

Foto nr.114, 115 Grinzi deteriorate-necesită plătuire

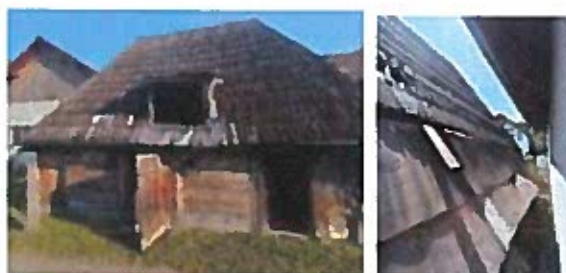
Învelitoarea este degradată, dranița este fragilizată. Necesită înlocuire.

Prezintă, frontal, o lucarnă, care este degradată. Necesită revizuire.

Foto nr. 134, 135 Învelitoare confecționată din draniță, în patru ape

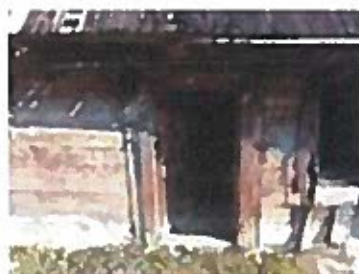
Grajdul, posibil, să fi avut soclu, din piatră, dar actualmente, grinda talpă calcă pe sol (foto nr.138).

Foto nr.138 Grajd-nu se observă soclu

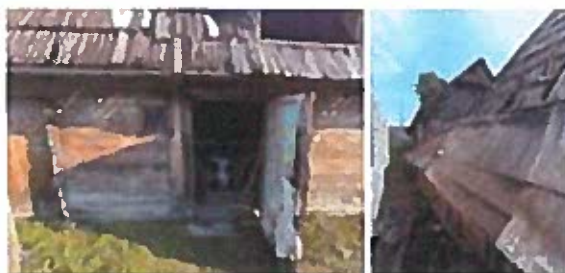
O problemă o constituie grinda talpă, care pe porțiuni, este degradată, datorită umidității crescute, în trecut, de atacuri fungice succesive, vechi, sub formă de putregai brun prismatic (foto nr.139, 140).

Foto nr.139, 140 Talpă degradată parțial

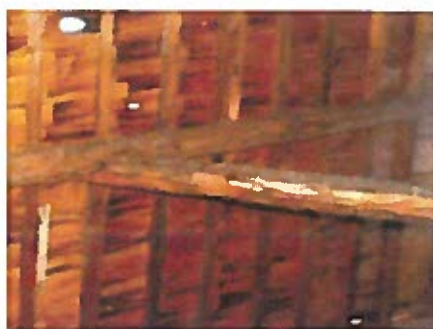
Foto nr.161 Corzi cu atac de insecte xilofage

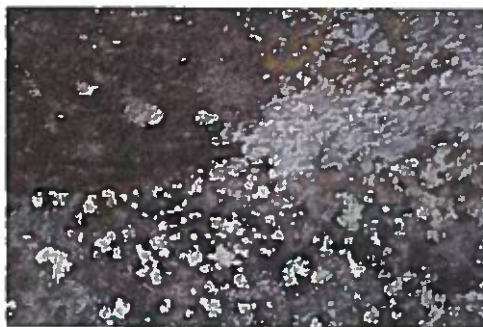
Foto nr.173 Populații de alge verzi și de licheni dezvoltate pe statuie
