RAPORT DE EXPERTIZĂ TEHNICĂ

privind

Starea tehnică a clădirii

Amplasament:
loc. Săpânța, nr. 445, jud.
Maramureș

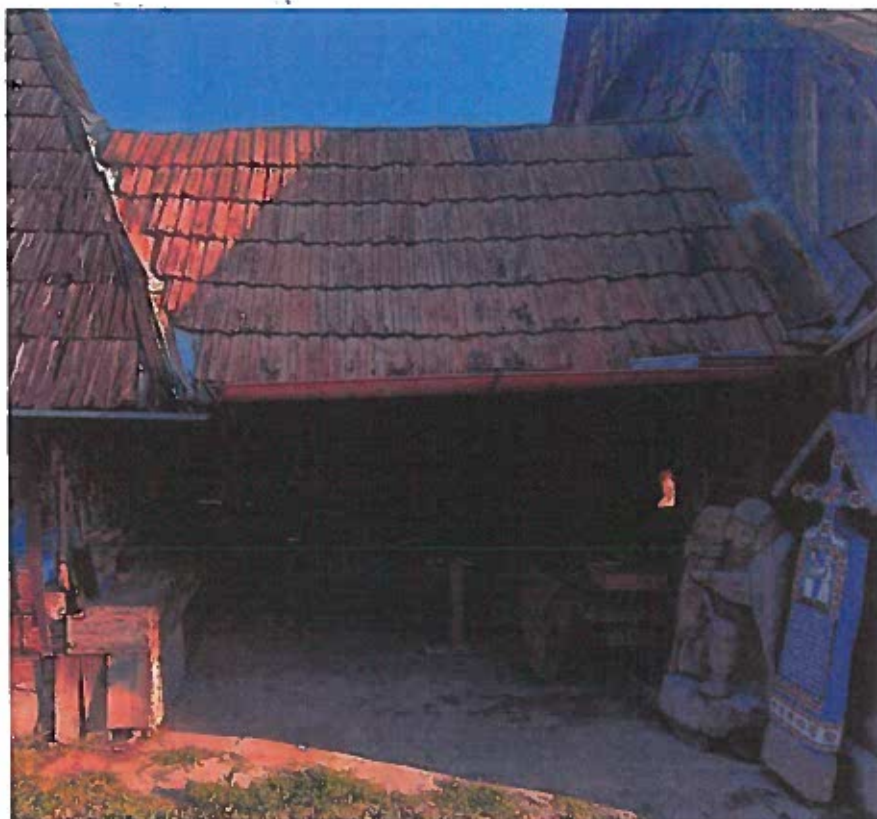
Foto 1 – Atelier 1

C2 - Atelier se află, între casă și grajd. Este un spațiu deschis, care prezintă pereți laterali și spate, confecționați din grinzi de rășinoase, brad. Grinzile, cat se pot vizualiza, sunt bine conservate. Acoperișul are două ape. Partea frontală are țiglă,

fixată pe lați de brad și partea din spate are tablă, fixată pe lați de brad. Șarpanta este simplă, este confecționată din elemente de rășinos.

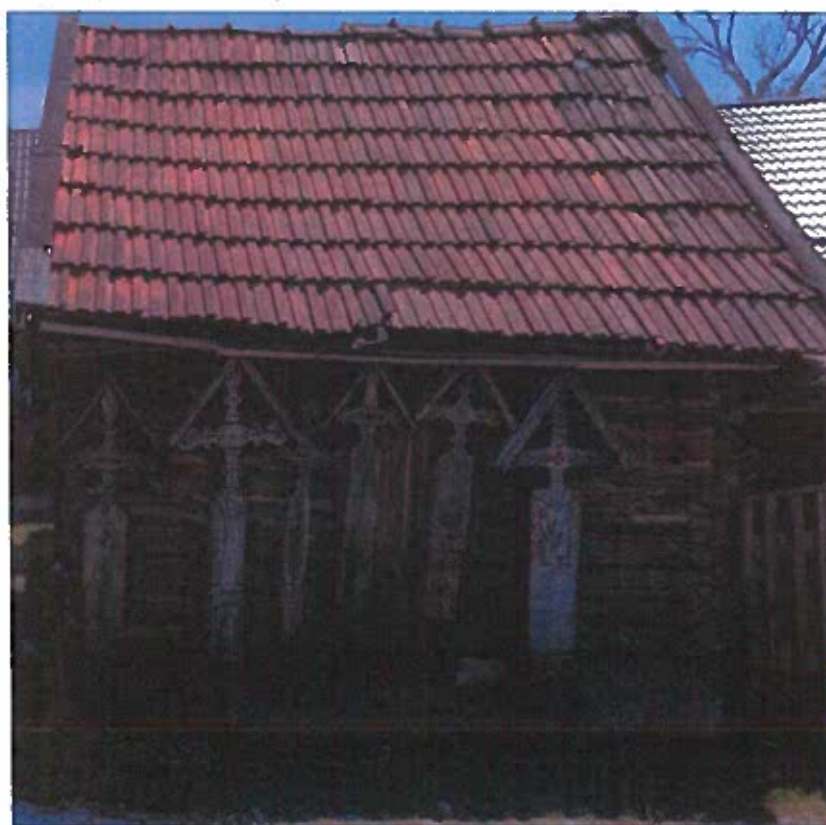
Fig. 6 – Atelier 2

C4 – Atelier 2 este construită din bărne de rășinoase, cioplite, în sistem „blockbau” încheitate în „cheutoare românească”. Regim de înălțime, parter, cu acoperiș ascuțit în două ape. Prezintă două timpane, confecționate din scandură de brad, care sunt bine conservate. Atelierul are doar o încăpere. Prezintă o fereastră, care are oblong. Acoperișul este în 2 ape. Învelitoarea este confecționată din țigle ceramice montate pe astereală de rășinos. Învelitoarea este degradată. Necesită înlocuire. Prezintă soclu de piatră de rau și piatră cioplită, dar este îngropat. Construcția casei prezintă bărnele îmbinate în coadă de rândunică. Cheutorile sunt bine conservate, în general, prezintă unele microfisuri. Șarpanta, a fost confecționată din lemn de esență moale, de rășinoase.

Etapă 1 – dezmembrare/demontare acoperiș/șarpantă/planșeu

Etapă 2 – dezmembrare/demontare structură portantă verticală pereți/fundații.

1. Refacere fundații din piatră fasonată nelegată cu lățimea de cca. 30-40cm și adâncime fundare 100cm de la CTA
2. Se va realiza sistematizarea pe verticală în jurul clădirii. Apele de suprafață vor fi conduse prin rigole căptușite cu dale de piatră.

1. Se vor verifica buștenii (bârnela) pereților bucată cu bucată
2. Elementele de lemn care sunt afectate biologic, putrezite, se înlocuiesc cu altele noi, confecționate din lemn de aceeași esență și secțiune
3. Se va ignifuga și trata insectofungic întreaga structură reabilitată aferentă pereților.

1. Se vor verifica grinzile de planșeu bucată cu bucată
2. Elementele de lemn care sunt afectate biologic, putrezite, se înlocuiesc cu altele noi, confecționate din lemn de aceeași esență și secțiune
3. Grinzile planșeului se vor ancora de pereți (cununa)
4. Se va ignifuga și trata insectofungic întreaga structură reabilitată aferentă planșeului.

1. Se vor verifica perechi de căpriori și moaza bucată cu bucată și se vor monta tot prin rabatere din plan orizontal în plan vertical. Se vor amplasa contravântuiri provizproo oblice din scândură la intradosul căpriorilor și se vor fixa de planșeu-cunună
2. Se vor verifica bucată cu bucată căpriorii aferenți timpanelor înclinate și se vor fixa de sistemul de căpriori cu moaze respectiv de planșeu-cunună
3. Se va reface sistemul de șipci
4. Se va ignifuga și trata insectofungic întreaga structură reabilitată aferentă planșeului.
5. Se va executa un sistem de paratrăznet

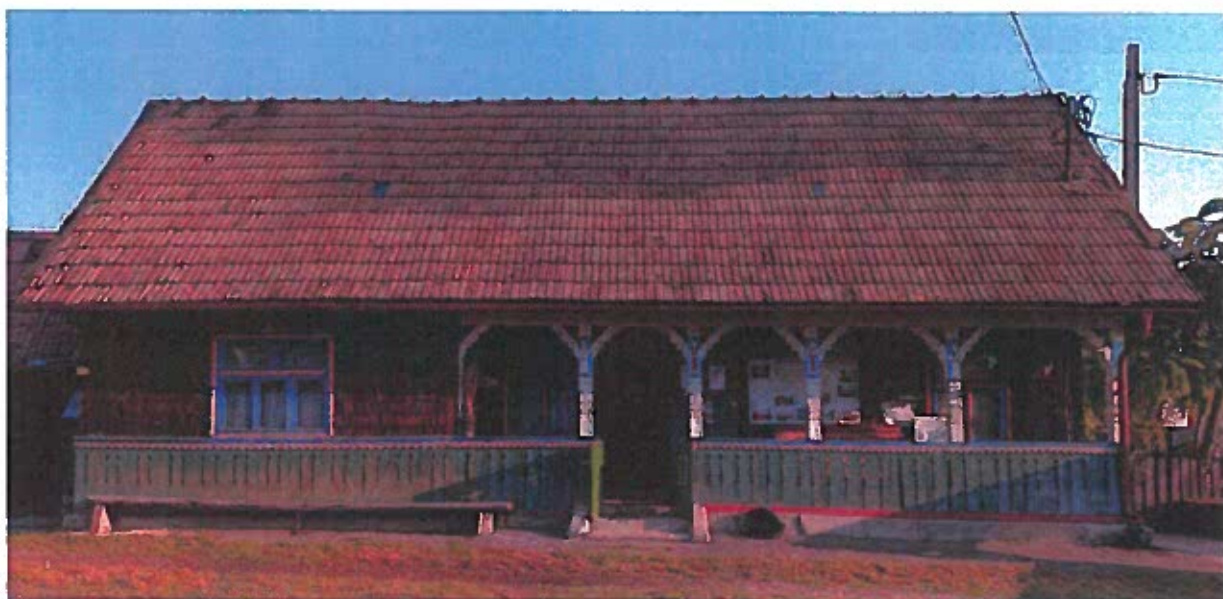
Fig. 7 – Casa Memoriala

C1 - Casa Memorială este construită din bârne de foioase, cioplite-dulgherești. Regimul de înălțime este parter, cu acoperiș în două ape. Este construită din lemn de foioase, cu prispă/târnaț, ce prezintă stâlpi cu arcade formate din contrafișe. Locuința este compusă din 2 încăperi, plus tindă. Învelitoarea este confecționată din țiglă, fixată pe astereală de rășinos.

Prispa este compusă din stâlpi sculptați și pictați, din lemn de foioase fixați și încastrați pe o talpă masivă de stejar și care sprijină pe fundația din piatră a clădirii. Toate îmbinările între elementele verticale, orizontale și cele diagonale de rezistență sunt realizate prin de chertare. Prispa deschisă este formată din stâlpi cu arcade formate din contrafișe. Este confecționată din lemn de foioase. Stâlpii sunt dreptunghiulari, cu decorații, prezintă parapet și sunt pictați. Sunt bine conservați. Soclu de piatră de râu și piatră cioplită, care a fost consolidat prin betonare în jurul anilor 1990. Datorită conlucrării problematice dintre piatră și beton, apa capilară a urcat determinând creșterea nivelului umidității și prin urmare degradarea unor piese din lemn ale structurii din lemn. Această betonare a fost o intervenție neadecvată. Elementele de lemn ce compun închiderea prispei către exterior (stâlpi, grinda superioară), sunt bine conservate. Grinda talpă, a prispei, este bine conservată.

Șarpanta este confecționată lemn de brad. Șarpanta este bine conservată. Învelitoarea este confecționată din țigle ceramice, fixate pe astereală de lemn de rășinos. Coama necesită o revizuire.

Scândurile din care sunt confecționate timpanele sunt ușor degradate. Se observă halouri de umiditate. Timpanele necesită revizuire, schimbarea unor scânduri, care sunt fragilizate.

Astereala pe care este postată învelitoarea necesită înlocuire.*

Grinzile principale, cat se pot vizualiza, sunt bine conservate doar în zona de alburn prezintă atac activ de insecte xilofage din specia *Anobium sp.* Structura mecanică a elementelor, nu este afectată. Necesită tratament insecticid adecvat.

Pentru corpul C1, din cauza faptului că prima soluție ar presupune distrugerea tencuielii interioare valoroase a spațiilor muzeale în care a locuit meșterul Stan Ioan Pătraș și chiar compromiterea decorațiilor de la nivelul stâlpilor pictați ai prispei, se va opta pentru soluția nr. 2. Această soluție presupune refacerea soclului structural și a tâlpilor din lemn a pereților structurali fără compromiterea componentelor artistice (sculpturi, picturi) valoroase.

Se va realiza o subzidire a fundațiilor exterioare a corpurilor de clădire C3 și C1.

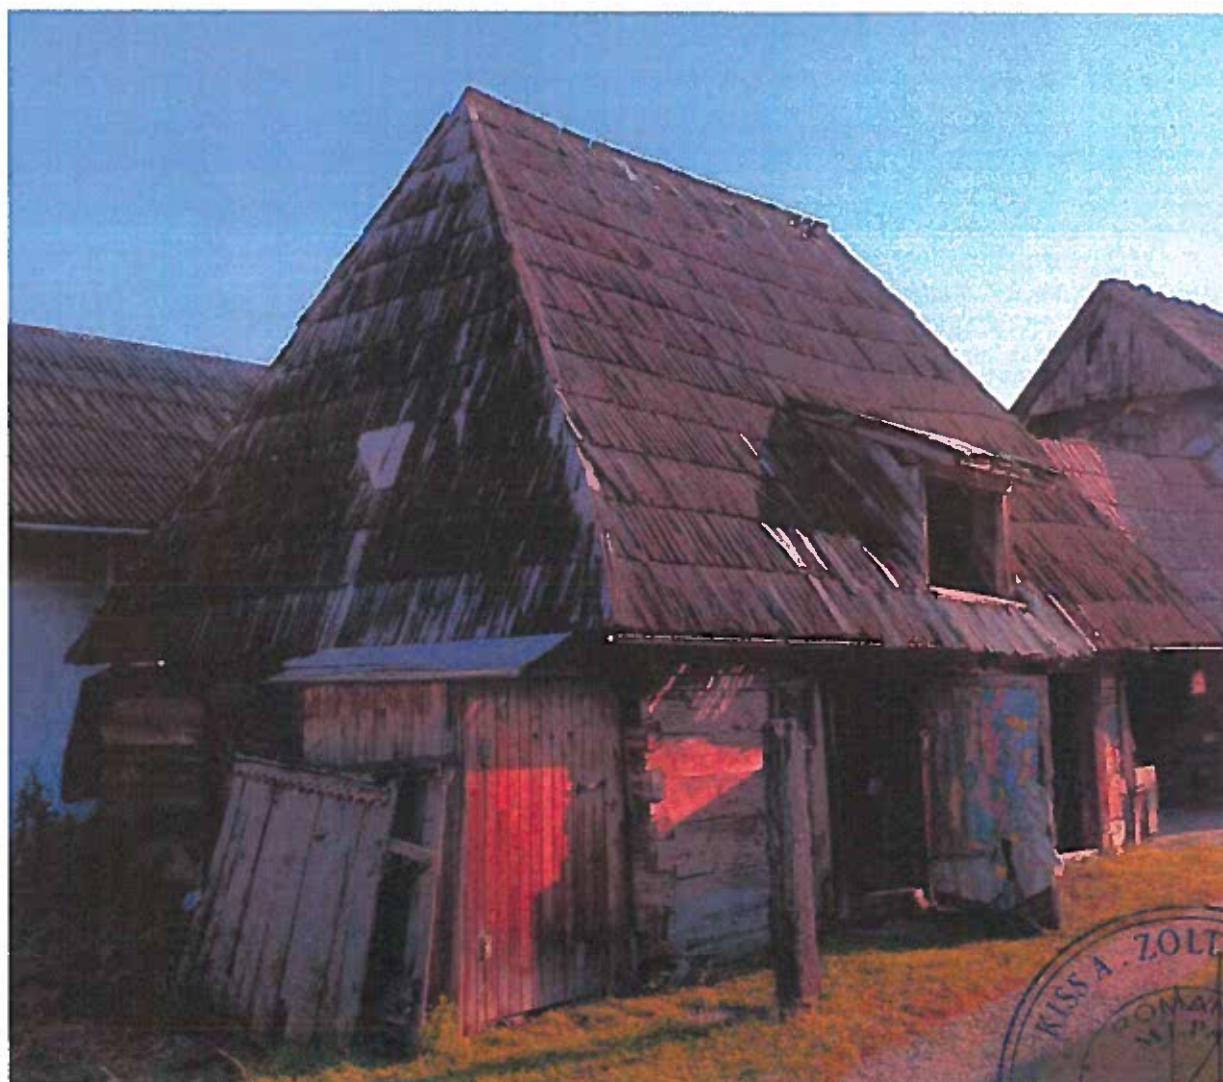
Fig. 8 – Grajd

C3 – Grajd este construit din bărne de foioase, cioplite, în sistem „blockbau” încheitate în „cheutoare românească”. Regim de înălțime, parter, cu acoperiș ascuțit în patru ape. Prezintă două încăperi. Învelitoarea este degradată, dranița este fragilizată. Necesită înlocuire. Grajdul, posibil, să fi avut soclu, din piatră, dar actualmente, grinda talpă calcă pe sol. O problemă o constituie grinda talpă, care pe porțiuni, este degradată, datorită umidității crescute, în trecut, de atacuri fungice succesive, vechi, sub formă de putregai brun prismatic. Barnele din care este construit grajdul sunt din foioase și în general, sunt bine conservate. Pereții sunt confecționați din barne de lemn de foioase. Șarpanta, a fost confecționată din lemn de esență moale, de rășinoase. Învelitoarea necesită revizuire de urgență.

Pentru corpul C3 se poate opta pentru oricare dintre cele două soluții.
