RAPORT DE EXPERTIZĂ TEHNICĂ

**OBIECTIV: EXPERTIZĂ TEHNICĂ IMOBIL SEDIU AL
JUDECĂTORIEI BEIUȘ**

Beiuș, str. Horea, nr. 11, jud. BIHOR

Expertiză Tehnică nr. E22- 35 / 25.11.2022

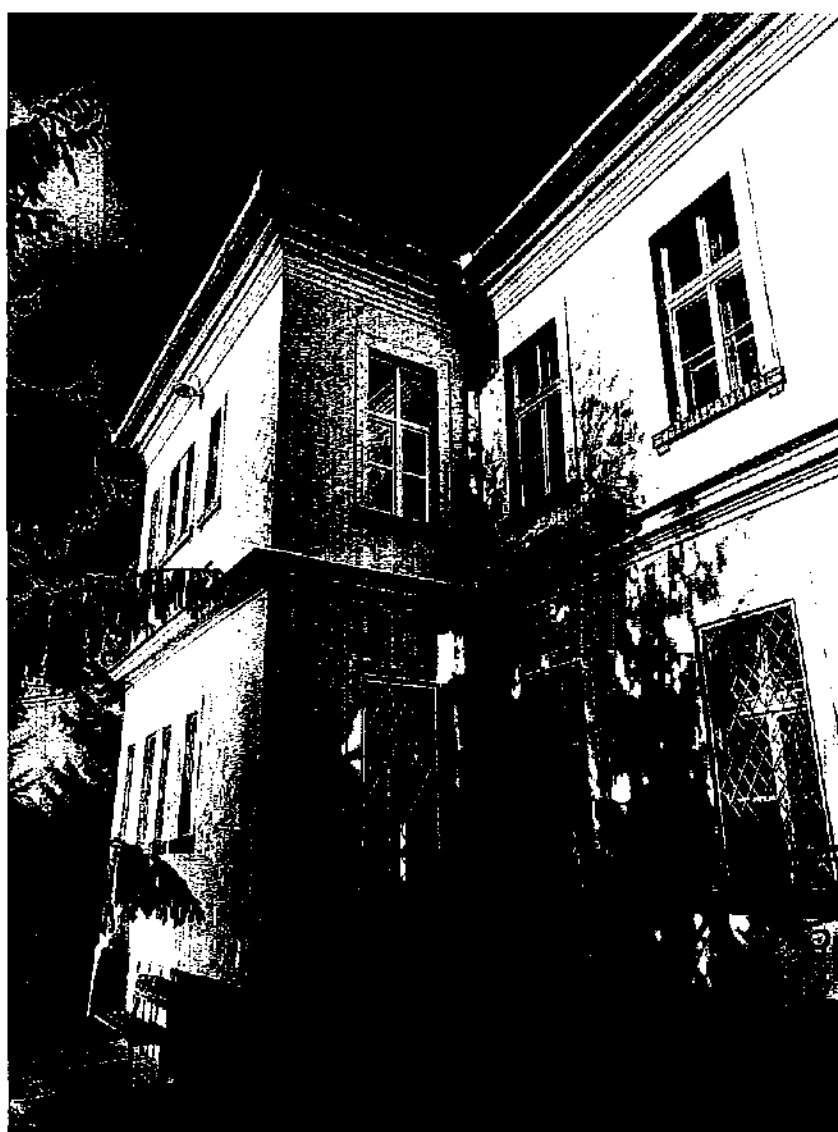
Foto nr. 02

- Majoritatea degradărilor existente în clădire sunt datorate în principal îmbătrânirii materialelor și mai ales infiltrațiilor de ape pluviale descărcate lângă clădire, infiltrații ale apelor din sistemul de canalizare la talpa fundațiilor și într-o oarecare măsură din cauza lipsei de întreținere în timp (foto nr. 02, 04 ÷ 11);

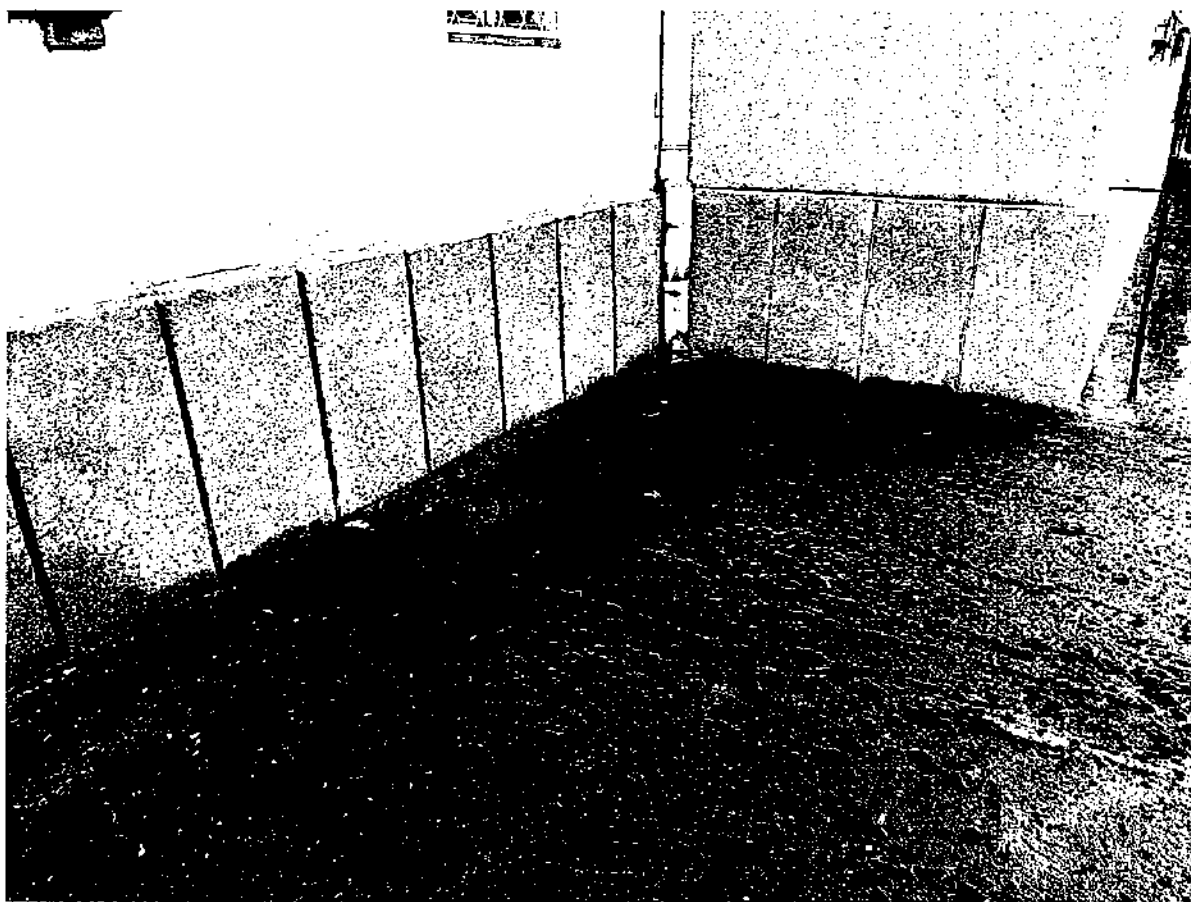
Foto nr. 10

parterului. Tencuielile pereților afectate de fenomenul de igrasie s-au cojit și se desprind de pe perete. (foto 09÷13);

- Sistemizarea terenului din jurul clădirii prezintă deficiențe care afectează în mod negativ starea clădirii. Trotuarele și platforma din zona curții interioare nu sunt etanșe și permit astfel infiltrarea apelor la fundații, agravând astfel fenomenul de igrasie (foto 10 ÷ 13);

- Se desface tencuiala pereților interiori pe toate zonele afectate de fenomenul de igrasie, curățându-se până la suprafața elementelor de zidărie și eliminându-se mortarul degradat din rosturi;
