EXPERTIZĂ TEHNICĂ

MODERNIZAREA SISTEMULUI DE TERMOFICARE SÂNMARTIN,
PT1 - SÂNMARTIN , JUD. BIHOR

SEPTEMBRIE 2020

NR.EXPERTIZĂ: 45/2020

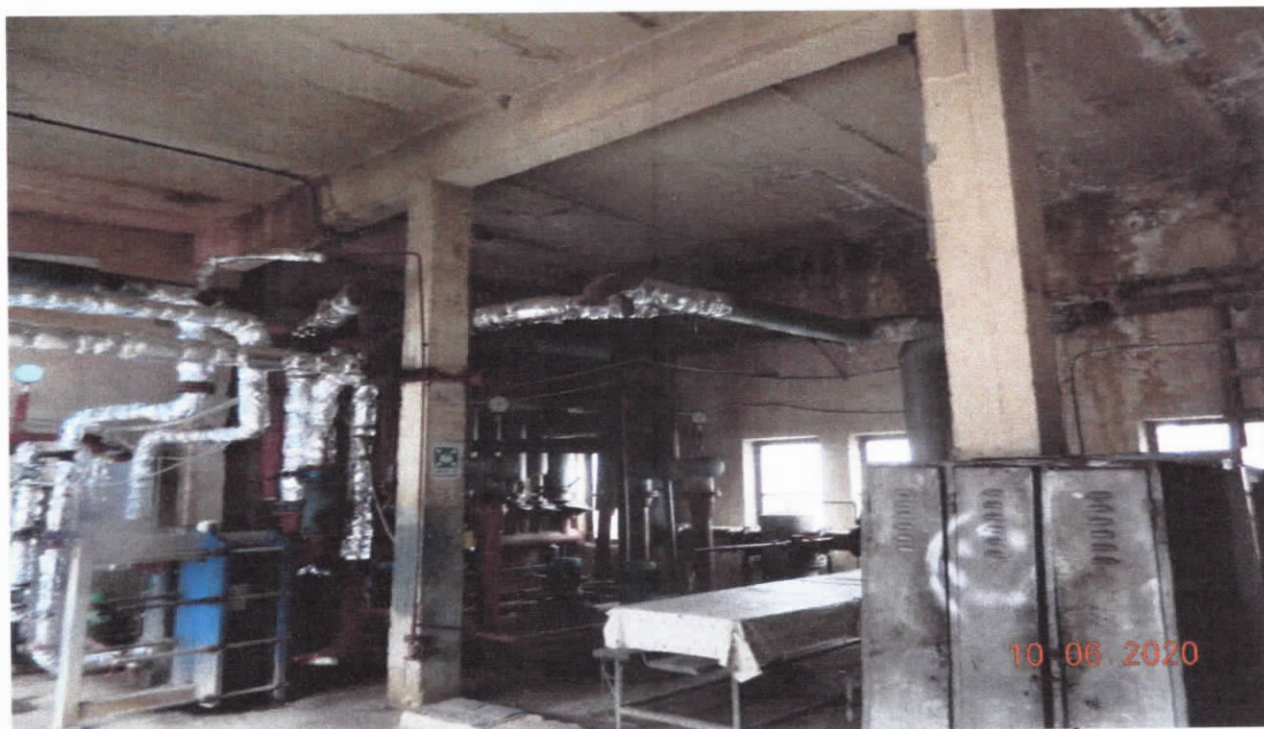
a/ neîntreținerea învelitorii și a glafurilor din tablă , lipsa burlanelor a dus la degradarea zidăriei și a tencuielilor acestora,fiind prezent fenomenul de gelivitate în acțiunea asupra zidăriei și de infiltrații.

FOTO 1. – STRUCTURA PUNCTULUI TERMIC – PT1 – INFILTRAȚII LA TAVANE ÎNVELITOAREA ÎN STARE PROASTĂ, TENCUIELI DISTRUSE

3/ Se vor desface tencuielile afectate de infiltrații și se vor face reparații corespunzătoare cu tencuieli simple driscuite;

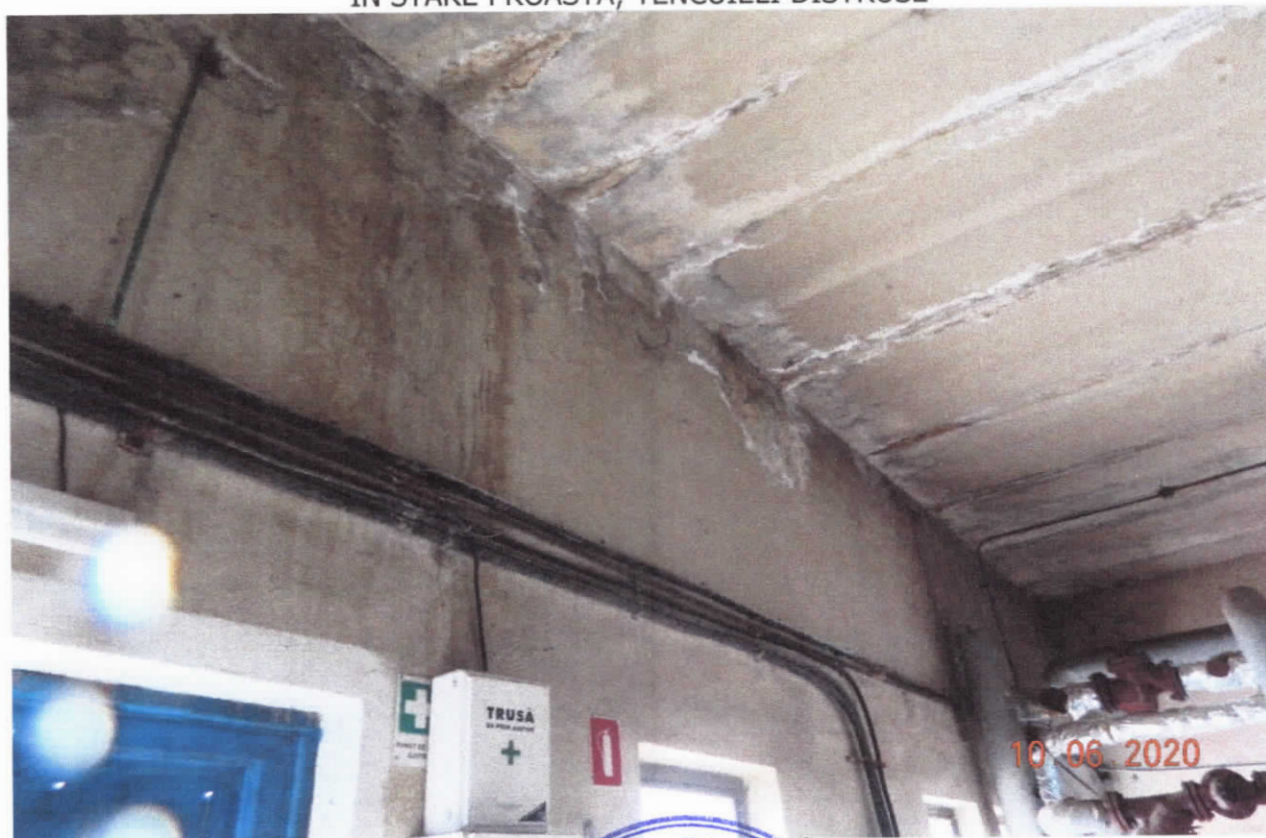
FOTO 2. ALCĂTUIREA PLANȘEI ACOPERISULUI DIN FĂȘII CU GOLURI, INFILTRAȚII DIN APA PLUVIALĂ

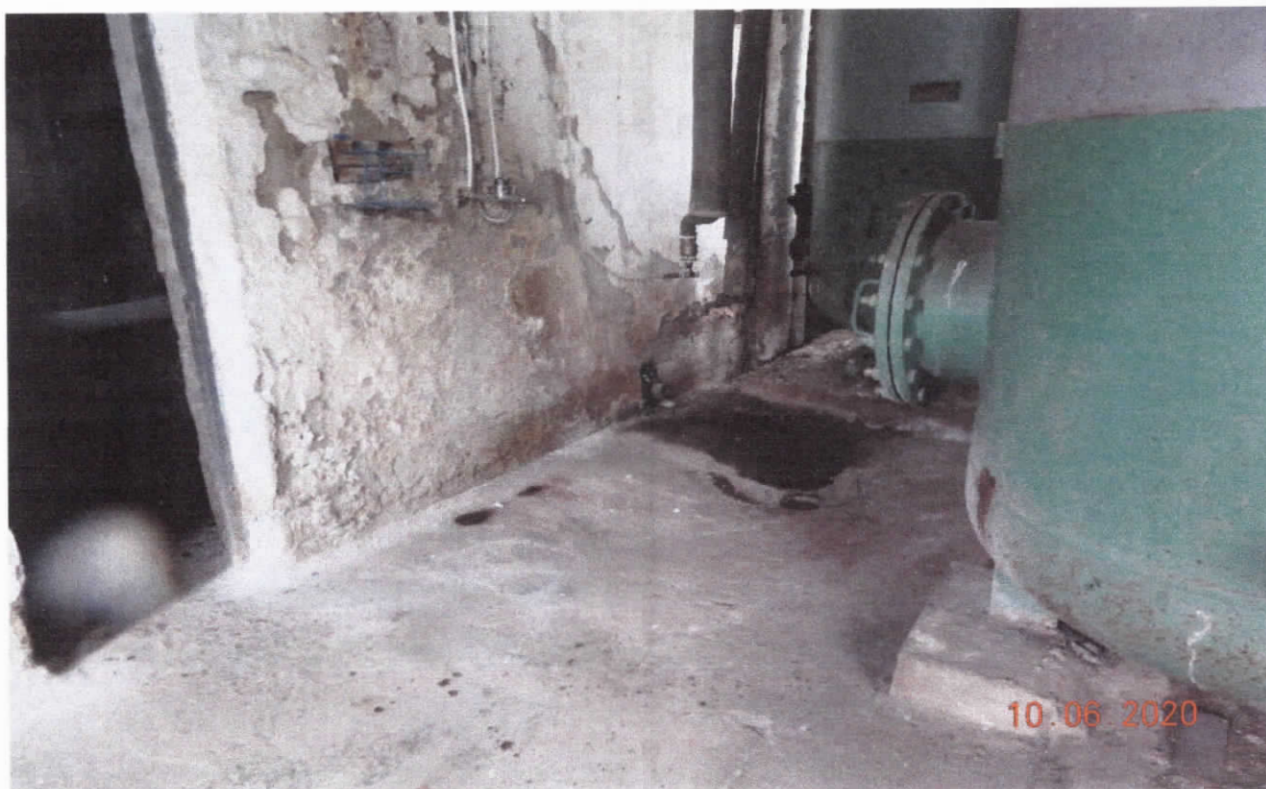
FOTO 3. TENCUIELI INTERIOARE ÎNTR-UN STADIU AVANSAT DE DEGRADARE – EFLORESCENȚA LA PERETELE SATURAT DE APĂ DIN CONDENS ȘI INSTALAȚII DEFECTE

4/ Se desfac tencuielile interioare și cele exterioare care sunt deteriorate ca urmare a infiltrațiilor și se refac cu tencuieli driscuite simple;

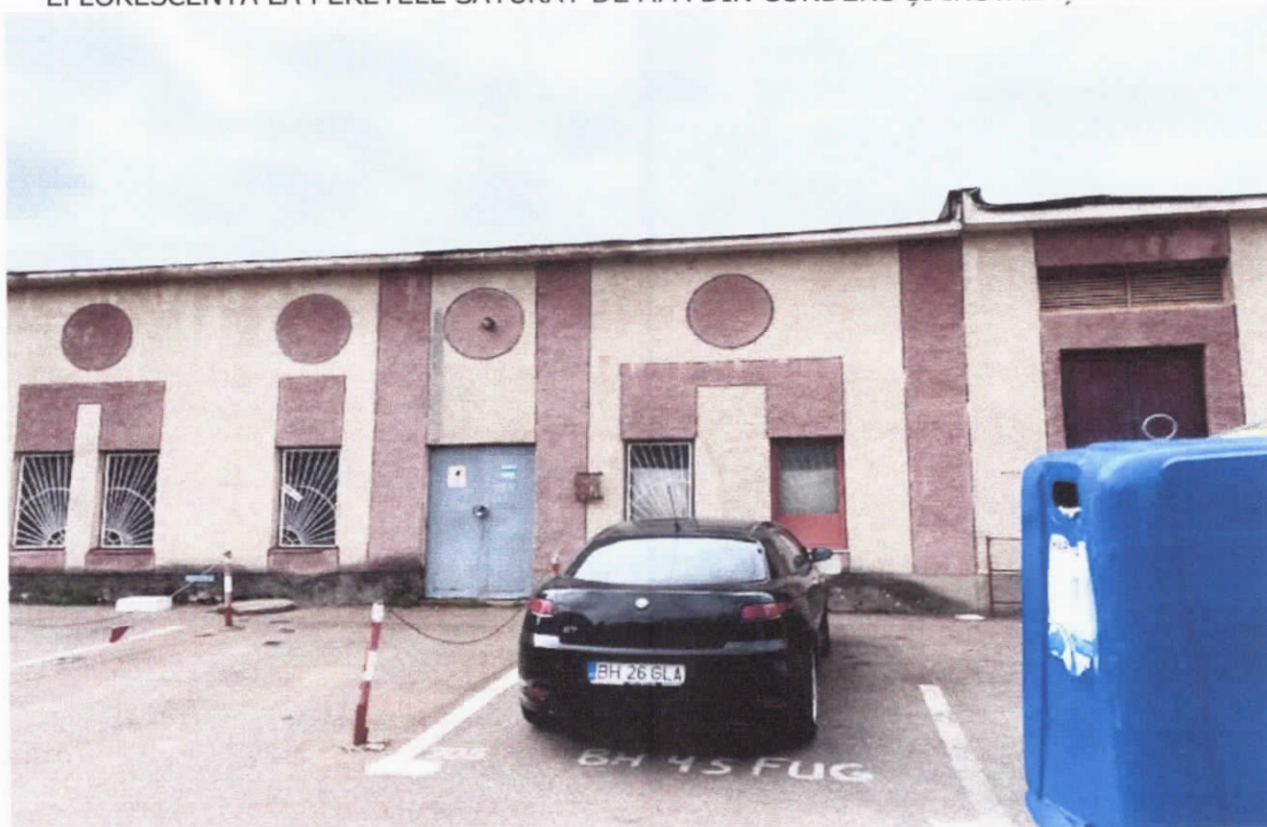
FOTO 4. DISTRUGEREA SOCLULUI DE LA STROPUL DE APA PLUVIALĂ DIN SCURGAREA ACOPERIȘULUI FĂRĂ PRELUAREA APELOR PLUVIALE ÎN JGHEABURI ȘI BURLANE

1/ Se aplică la soclu un termosistem cu grosimea de 8 cm din saltele de vată minerală bazaltică având calitatea E1 – MW – EN 13612 – T5 – DS(T+) – CS(10/Y)30 – TR10 – WD(V) având rezistența la foc A1 – conform EN 13501 – 1 și care se finisează cu tencuială decorativă. Termosistemul se aplică după repararea tencuielilor afectate de infiltrații din apa stropului care s-a ridicat din ploaie la soclu;

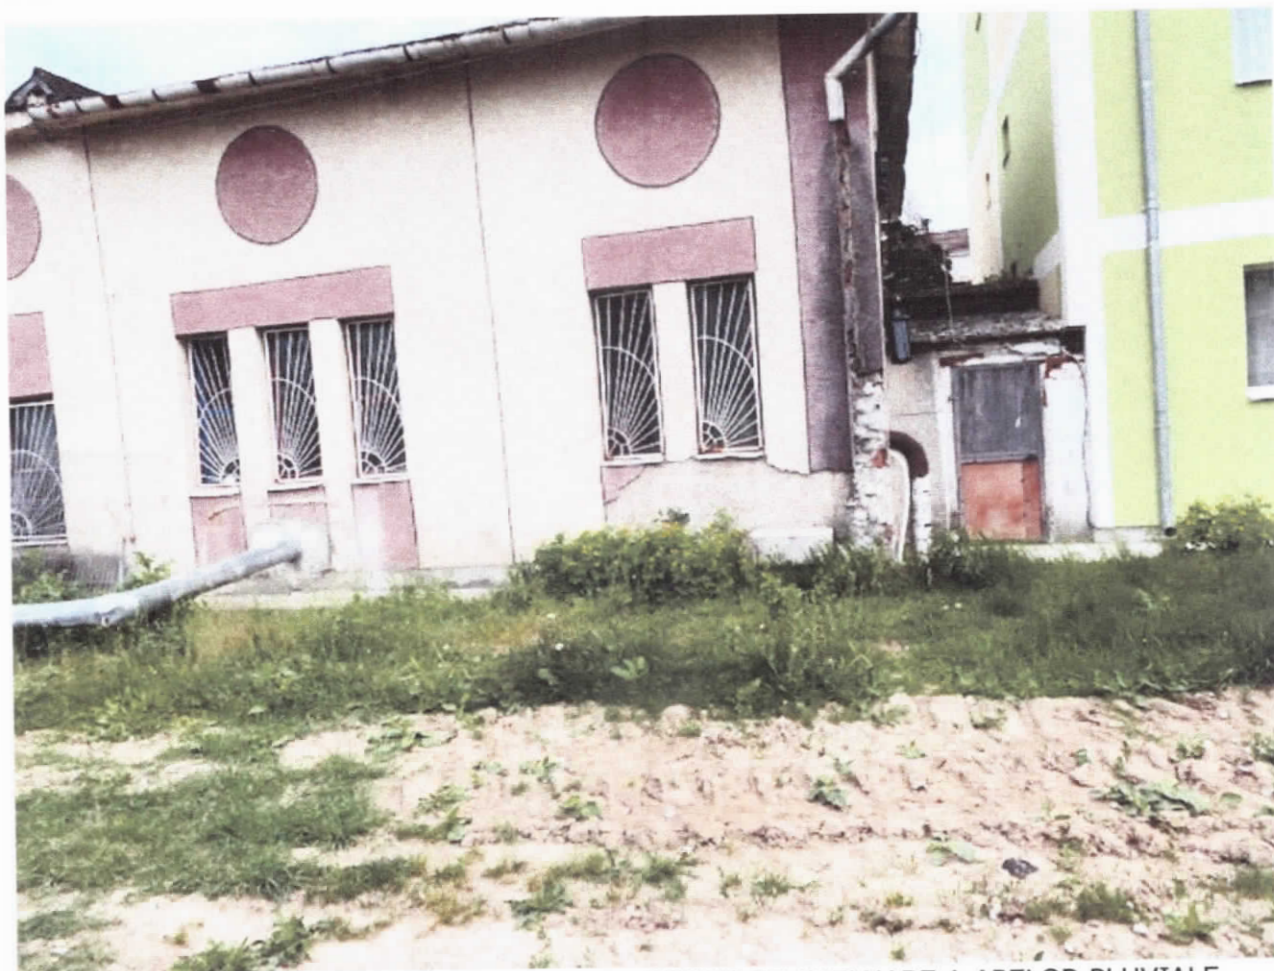
FOTO 5. PERETE DISTRUS DE LIPSA BURLANULUI DE PRELUARE A APELOR PLUVIALE ,
SISTEMUL DE PRELUARE ȘI EVACUARE AL APELOR PLUVIALE ÎN STARE PROASTĂ ȘI DISTRUS
PE MULTE PORȚIUNI.

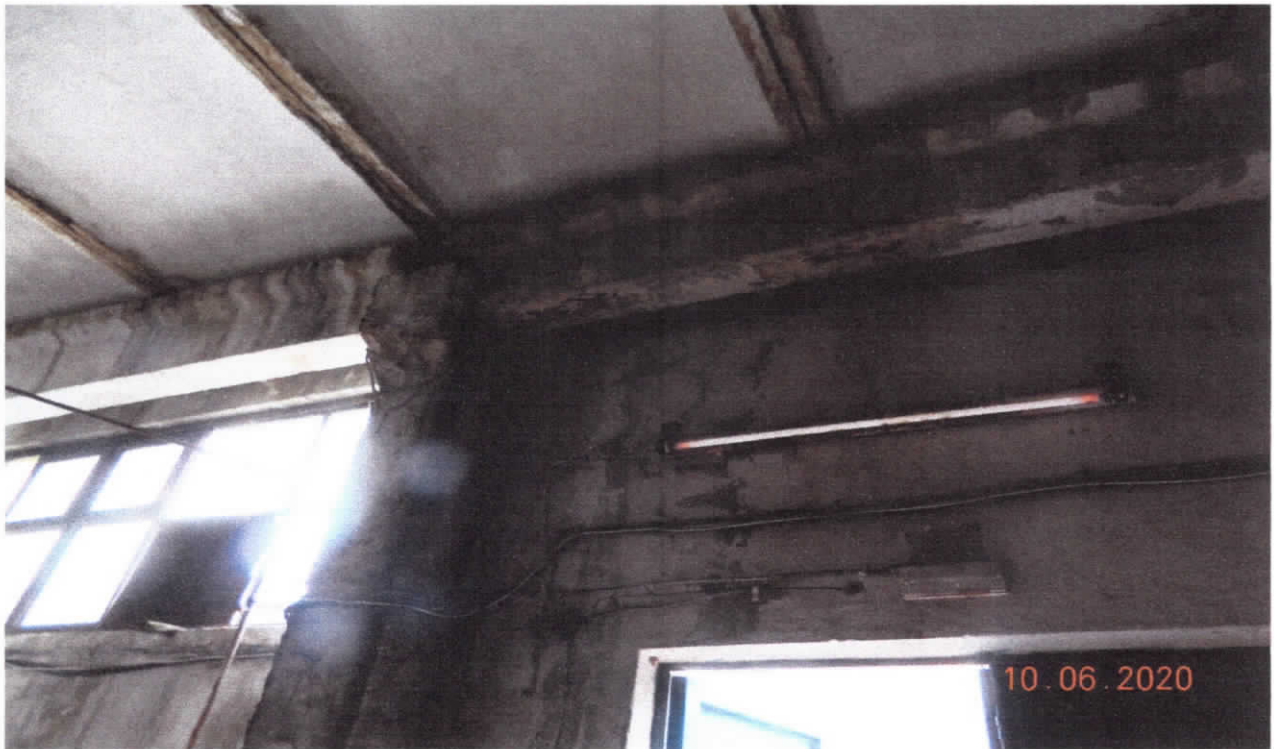
FOTO 1. MODUL DE ALCĂTURE A STRUCTURII PUNCTULUI DE TERMOFICARE

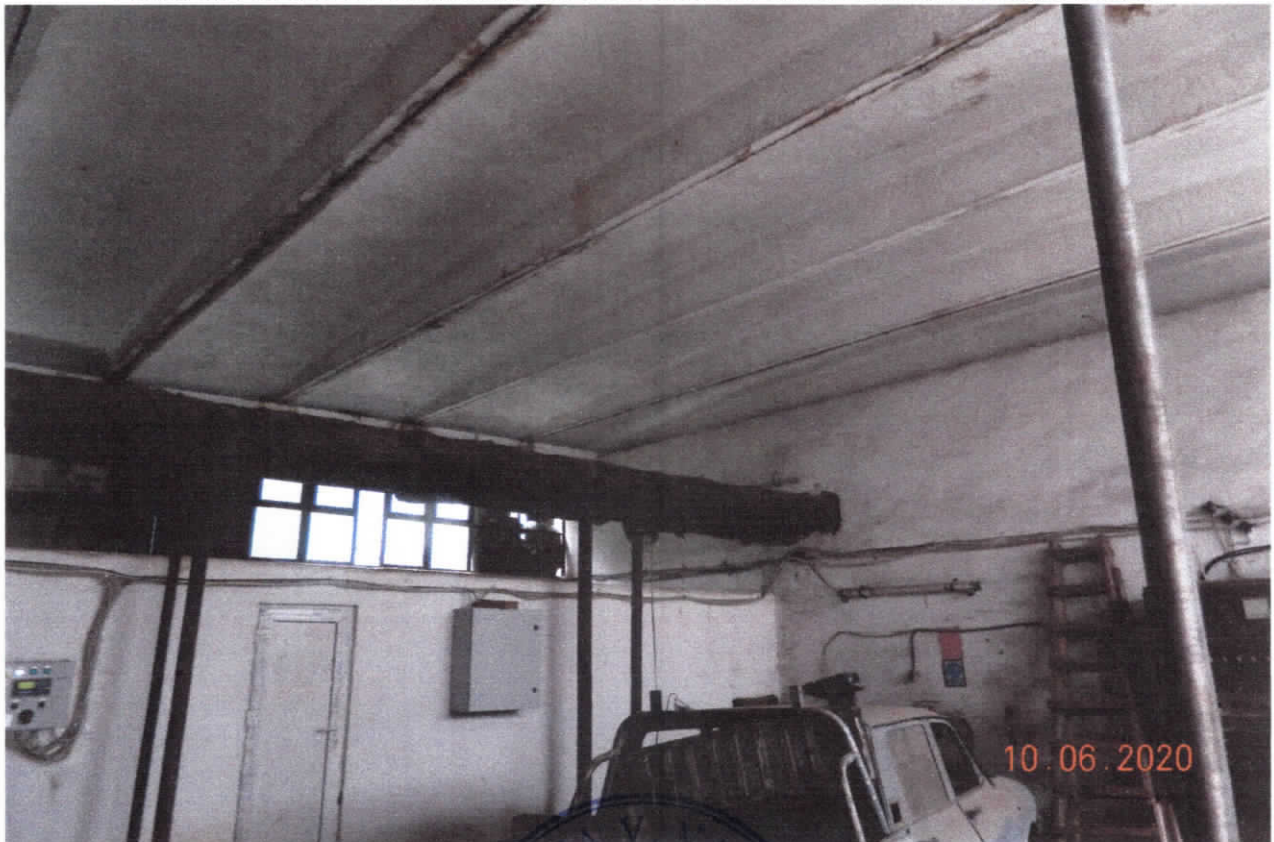
2.6.3. starea elementelor prefabricate din structură este bună ,există degradarea finisajelor acestora ca urmare a infiltrațiilor de la acoperiș și a condensului apărut la tencuielile interioare.

FOTO 2. ACOPERIȘUL DIN CHEȘOANE PREFABRICATE, INFILTRAȚII DIN ACOPERIȘ

4/ Se desfac tencuielile interioare și cele exterioare care sunt deteriorate ca urmare a infiltrațiilor și se refac cu tencuieli driscuite simple, se fac tencuieli cu mortare de reparații la nervurile chesoanelor la care a fost afectată acoperirea cu beton a armăturilor;Dacă în urma berificărilor la intervenții se constată o degradare mai mare a chesoanelor decât cele constatate se va anunța expertul tehnic pentru a lua măsurile care se impun la consolidarea chesonului.

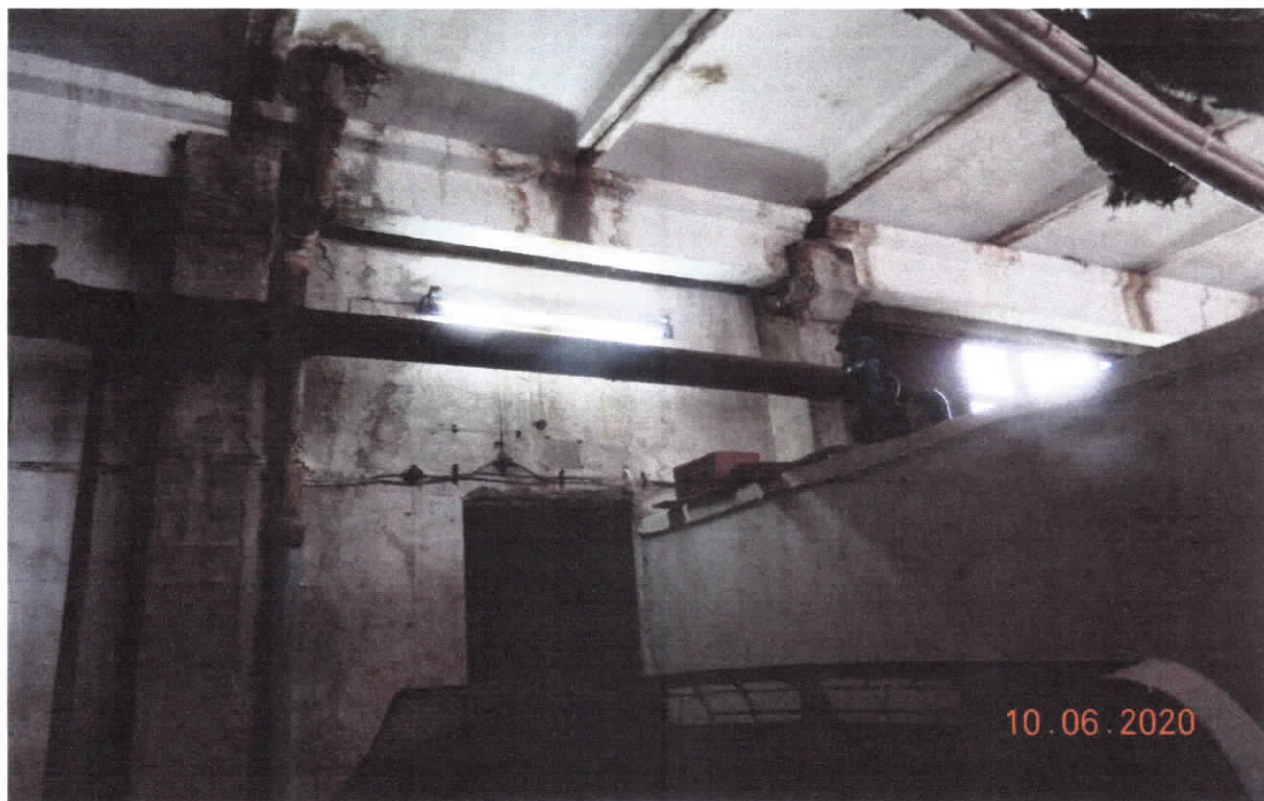
b/ se constată degradarea instalației de preluare a apelor pluviale care au indus infiltrații la structura aticului cu fisuri.

FOTO 3. PRELUAREA DEFICITARĂ A APELOR PLUVIALE PRIN INTERIORUL CLĂDIRII

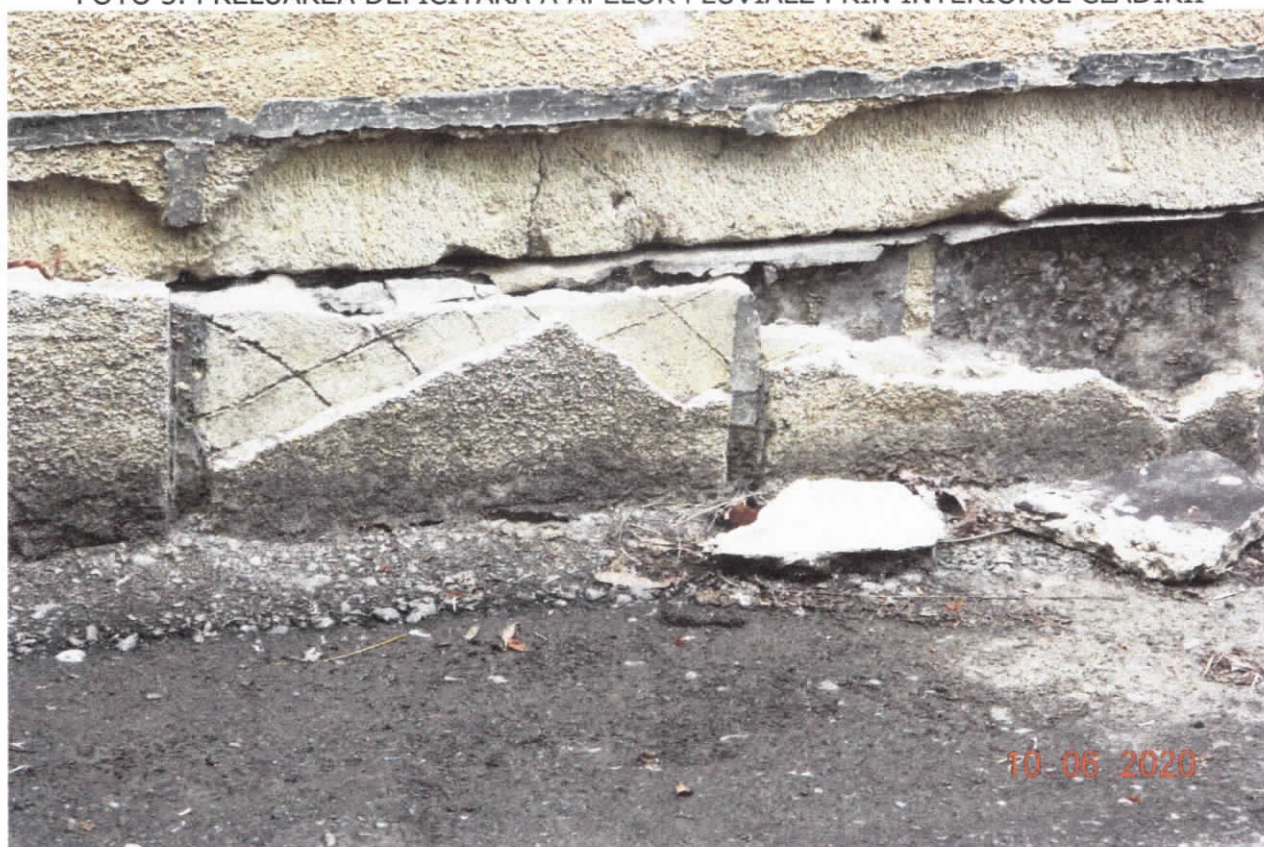
FOTO 4. TENCUIELILE SOCULUI CĂZUTE DIN CAUZA INFILTRĂRII APEI ȘI A FENOMENULUI DE GELIVITATE, FÂȘIE PREFABRICATĂ DIN BCA ARMAT FISURATĂ

1/ Se repară tencuielile solcului apoi se aplică la soclu un termosistem cu grosimea de 8 cm din saltele de vată minerală bazaltică având calitatea E1 – MW – EN 13612 – T5 – DS(T+) – CS(10/Y)30 – TR10 – WD(V) având rezistența la foc A1 – conform EN 13501 – 1 și care se finisează cu tencuială decorativă.Termosistemul se aplică după repararea tencuielilor afectate de infiltrații din apa stropului care s-a ridicat din ploaie la soclu;

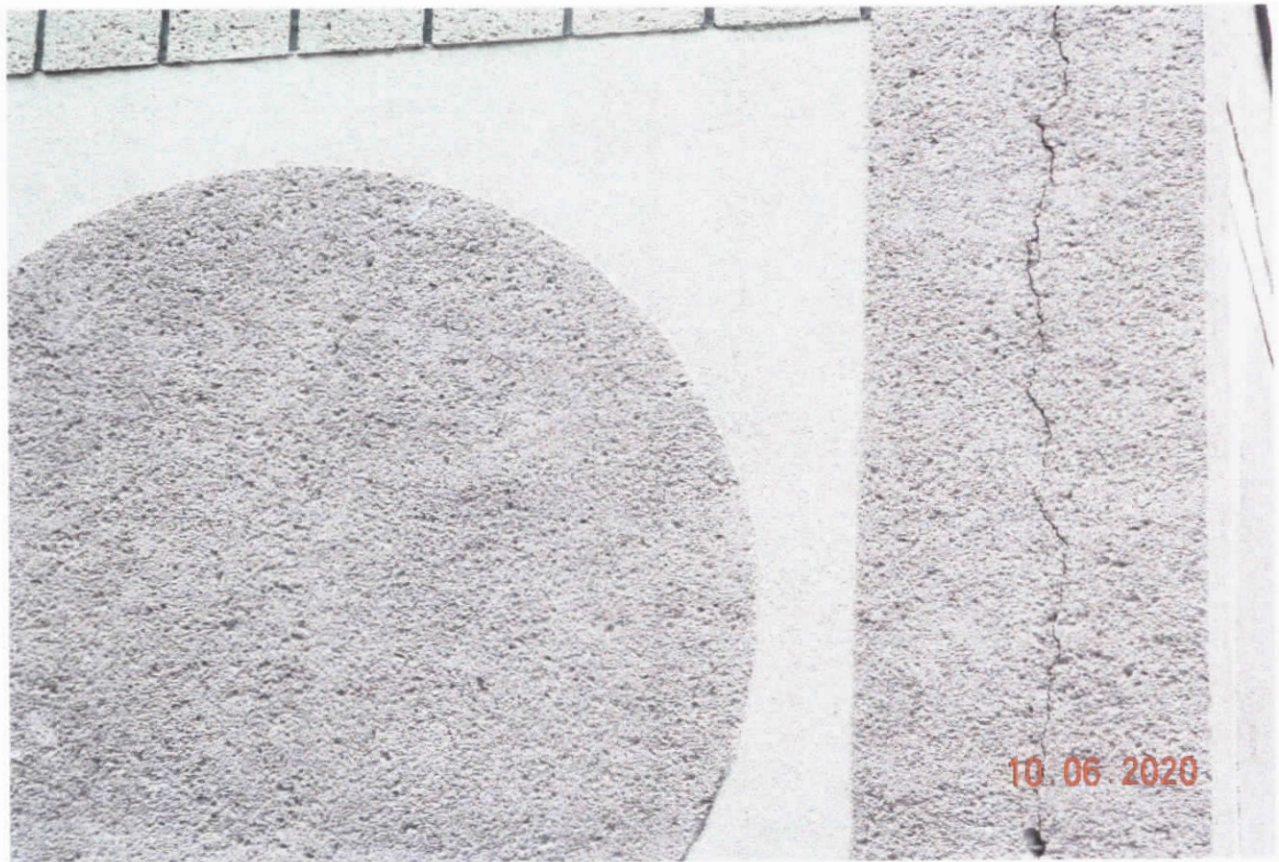
2.5.2. Pereții de închidere sunt din elemente prefabricate din fâșii de BCA armate la care au apărut fisuri de îmbinare ca urmare a tasărilor fundațiilor izolate , a infiltrațiilor la atic ca urmare a fenomenului de gelivitate.

FOTO 5. FISURĂ LA ÎMBINAREA ELEMENTELOR PREFABRICATE DE ÎNCHIDERE DIN BCA ARMATE ,DETALIU DE ÎMBINARE CARE NU A FUNCȚIONAT S-A FISURAT,ȘI S-A DESCHIS FISURA PRIN INFILTRATII DIN APA PLUVIALĂ ȘI FENOMENUL DE GELIVITATE.

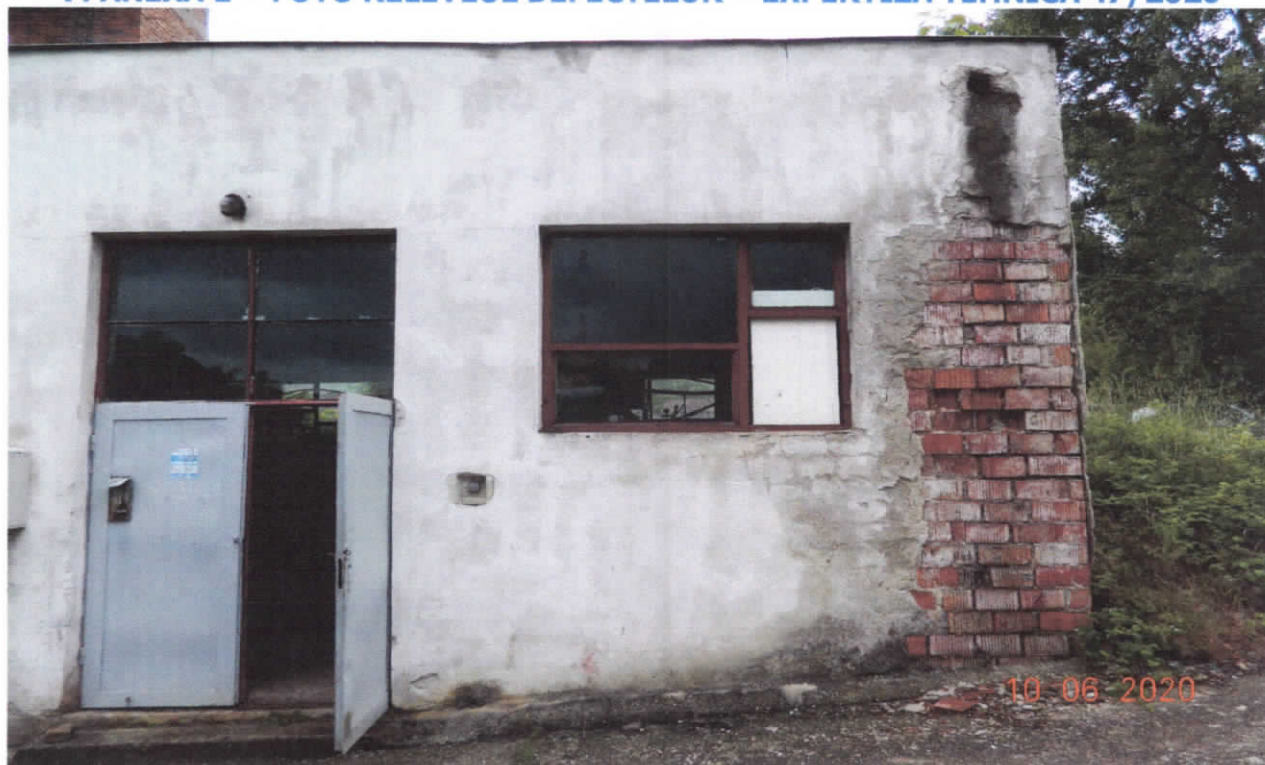
a/ neîntreținerea învelitorii și a glafurilor din tablă , lipsa burlanelor a dus la degradarea zidăriei și a tencuielilor acestora, fiind prezent fenomenul de gelivitate în acțiunea asupra zidăriei și de infiltrații.

FOTO 1. SCURGEREA APELOR PLUVIALE SE FĂCEA PRINTR-UN GARGUI CARE ESTE DISTRUS ,NICI BURLANUL NU MAI EXISTĂ APA SCUGÂNDU-SE PE PERETE ,ZIDĂRIA ȘI TENCUIALA PERETELUI FIIND GRAV AFECTATE

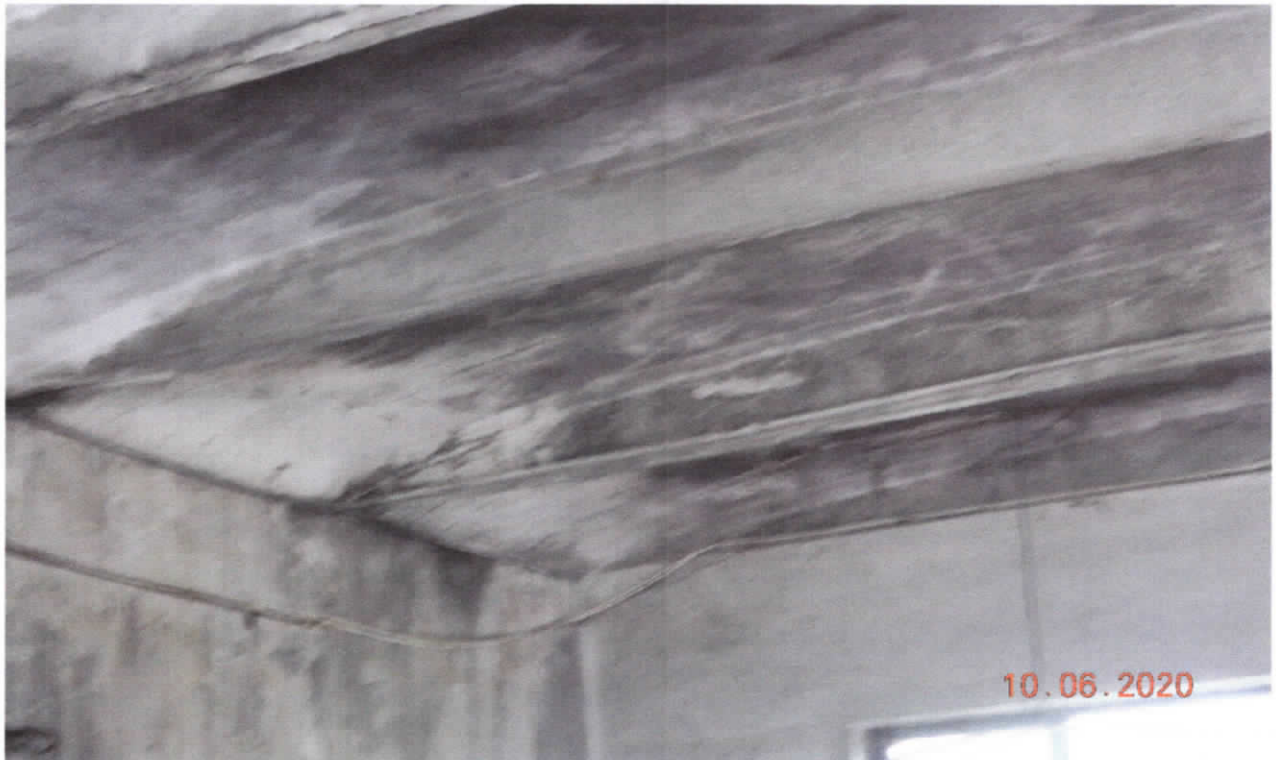
FOTO 3. CHESOANE ÎN STARE PROASTĂ , CARE SE VOR CURĂȚA ȘI CONSOLIDA CU TENCUIELI DE REPARAȚII UNDE ESTE CAZUL.

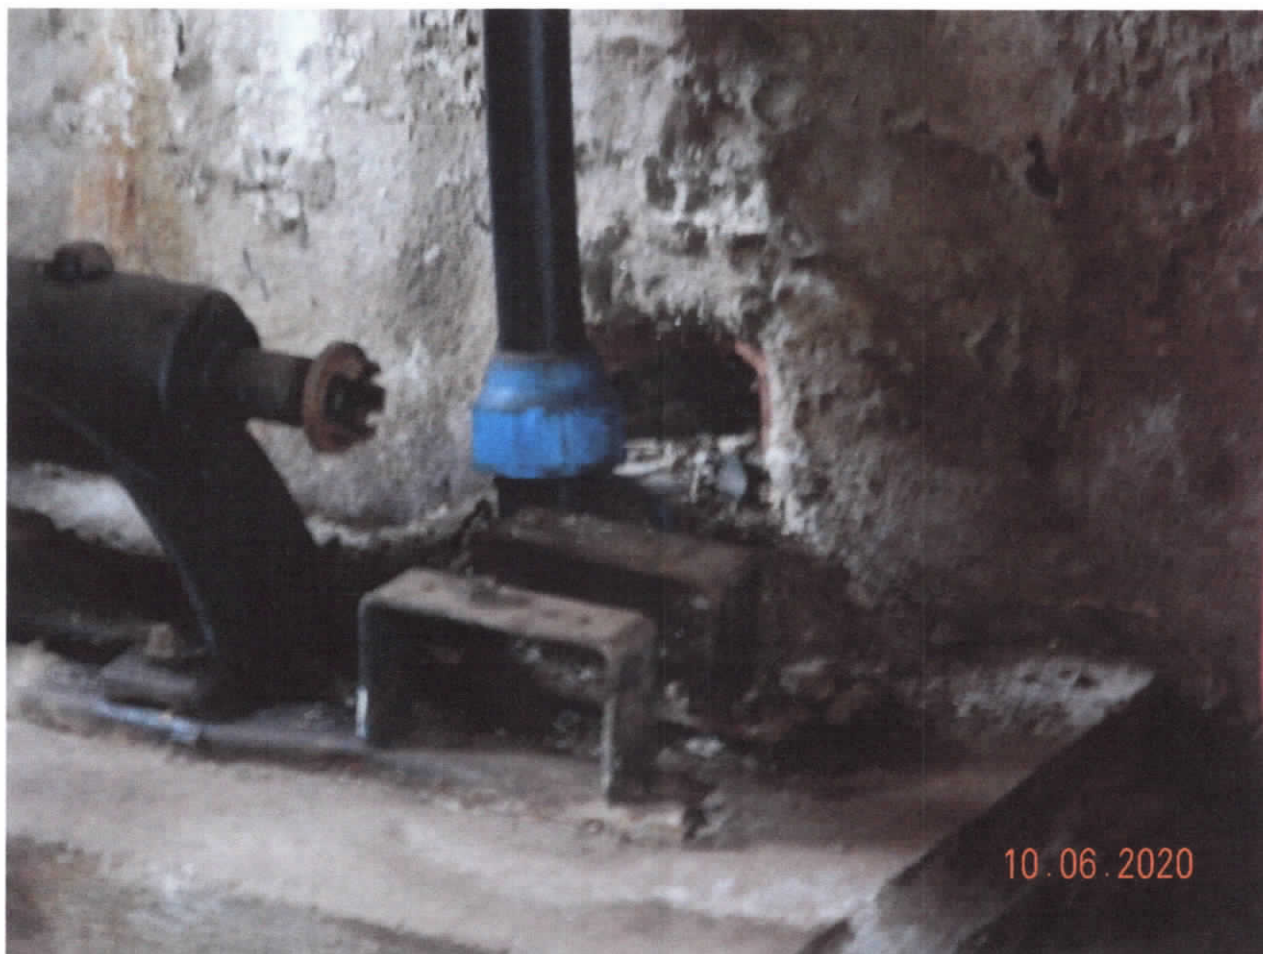
FOTO 5. FENOMENUL DE EFLORESCENȚĂ CA URMARE A UMIDITĂȚII EXCESIVE CARE A ATACAT TENCUIALA ȘI PERETELE DE ZIDĂRIE.

4/ Se desfac tencuielile interioare și cele exterioare care sunt deteriorate ca urmare a infiltrațiilor și se refac cu tencuieli driscuite simple;
