# **RAPORT DE EXPERTIZĂ TEHNICĂ**

**OBIECTIV: REABILITARE CLADIRE SEDIU S.P.G.C.**

**AMPLASAMENT: JUD. ALBA ORAS ZLATNA CALEA MOTILOR  
NR. 24 - 26**

**FAZA: RAPORT de EXPERTIZĂ TEHNICĂ  
nr. 16 – 09 / 2025**

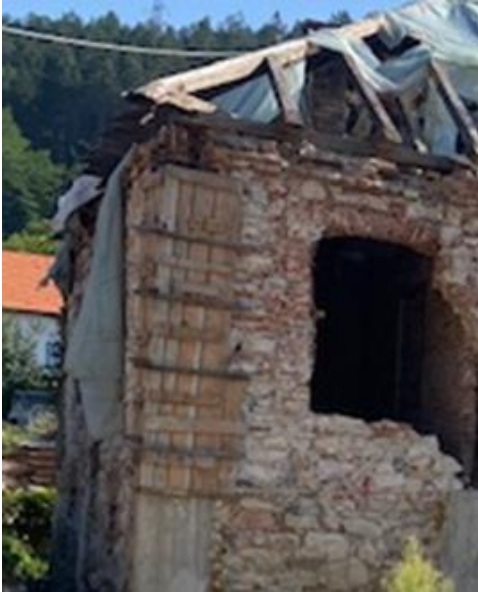
Foto nr. 1 Confinarea structurii  
cu elemente din beton armat

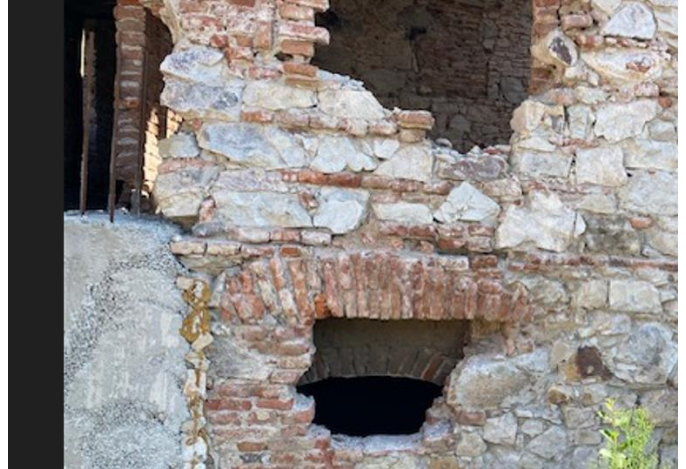
Foto nr. 2 - Sâmbure din beton armat  
in faza de execuție.

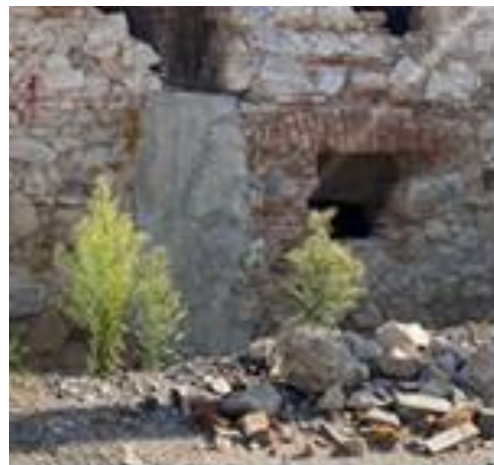
Investigarea vizuală evidențiază degradarea pereților subsolului, a pereților parterului, a arcelor și bolților peste subsol, a șarpantei.

Foto nr. 4 - Pereții subsolului

Zidurile de caramida se degradeaza prin fisuri ce urmaresc rosturile, sau prin rupere. In primul caz se restabileste doar continuitatea mortarului prin injectii. In cazul ruperii caramizilor, se folosesc urmatoarele procedee: reteseri locale prin inlocuirea caramizilor rupte cu altele noi, de acelasi format (metoda se poate aplica cu succes la zidariile subtiri); injectari de profunzime si reteseri de suprafata cu scoabe batute in rosturi si asezate in X; injectari combinate cu incizii metalice de profunzime (situatia zidurilor groase); sisteme de armare locala plasate pe traseul fisurilor.

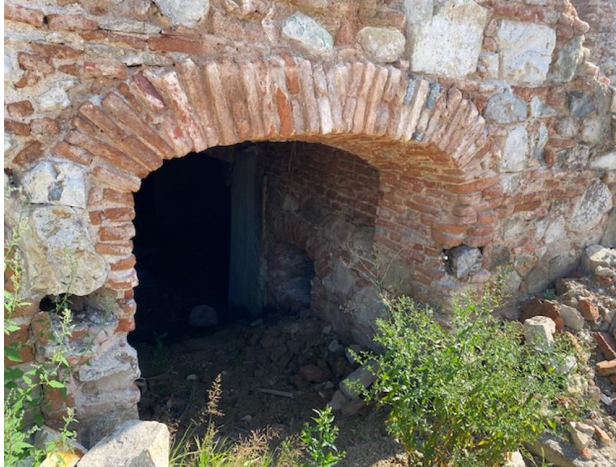
Foto nr. 5 - Arce pleoștiți

In practica devenita curenta, restabilirea continuitatii se realizeaza prin injectii de profunzime combinate cu urmatoarele intervenii:

- Incizii metalice de profunzime, realizate in foraje pe fetele laterale ale arcelor, foraje alternative, alcatuind in spatiu o intersectie in "coada de randunica". Prima tratare de acest fel a fost realizata la biserica Antim din Bucuresti in jurul anului 1980.
- Desfacerea portiunii avariate din zona de cheie, dupa o asigurare a sustinerii sale prin esafodaje in Biserica Episcopiei Romanului, inaintea executarii acestei operatii fiind extrasa din zona respectiva pictura din vremea lui Petru Rares.

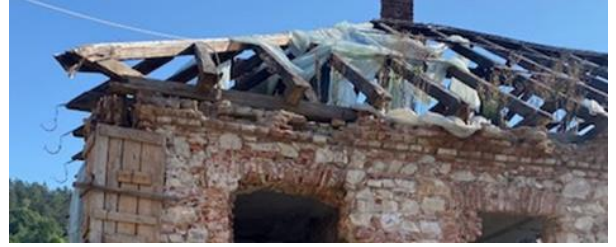
Foto nr. 6 - Șarpanta

Ignifugarea lemnului - conform prevederilor Normativului C58 - 1996  
Protectia antibiologica a lemnului conform prevederilor Normativului ST049-2014.

Îmbinările elementelor structurale din lemn se vor executa prin folosirea pieselor metalice de îmbinare;
