**CONSERVAREA ȘI RESTAURAREA ELEMENTELOR LITICE LA  
BISERICA „ADORMIREA MAICII DOMNULUI”, ZLATNA  
COD LMI: AB-II-m-A-00400**

<b>BENEFICIAR</b>	<b>Parohia Zlatna II</b>
<b>OBIECTIV</b>	<b>Biserica „Adormirea Maicii Domnului” Zlatna</b>
<b>ADRESA</b>	<b>Str. Horea, nr. 27, Zlatna, județul Alba</b>
<b>COD LMI</b>	<b>AB-II-m-A-00400</b>
<b>FAZA</b>	<b>Proiect Tehnic</b>
<b>PROIECTANT GENERAL</b>	<b>SC PRO EMA SRL</b>
<b>PROIECTANT DE SPECIALITATE DOMENIUL 9</b>	<p><b>SC METAMORFOZYS SRL</b></p> <p>Șef proiect: Restaurator <b>DANIIL SABĂU</b></p>

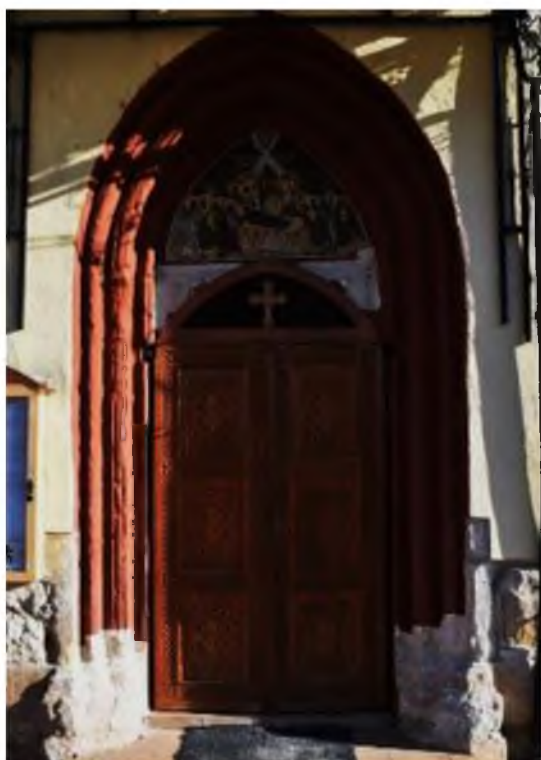
*Fig. 4. Portalul principal*

Portalul principal este plasat pe latura vestică a rezaliturii turnului clopotniță, iar pe lângă deteriorările bazei montanților, prezintă modificări datorate schimbării ușii, cu precădere în porțiunea lintelului.

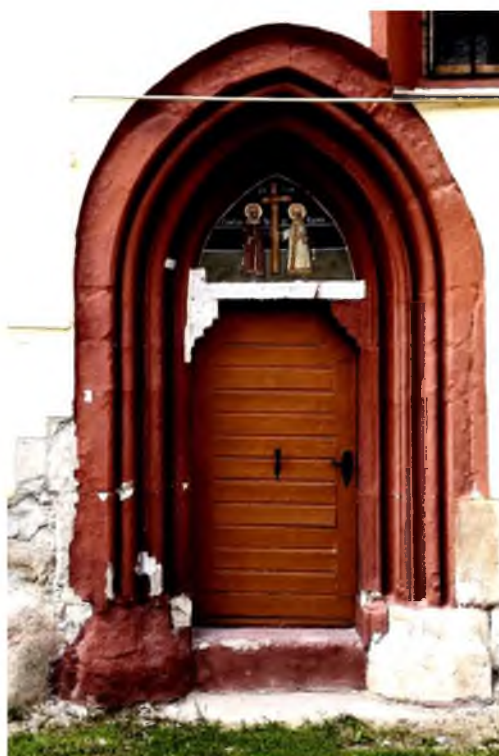
*Fig. 5. Portalul sudic*

Portalul secundar sudic realizat similar cu cel principal, prezintă totuși anumite aspecte diferite, în special în zona lintelului datorită intervențiilor survenite de-a lungul timpului. În urma decapărilor s-a identificat inscripția datată în anul 1908 care îl amintește pe *Juliu Montani*, slujitor al bisericii între 1890-1915. Lintelul cu inscripție este susținut de două console cu profilatură în listel. Datare sa este însă aceeași cu a celui de pe vest (faza gotică), iar starea de conservare a bazelor montanților este de asemenea precară.

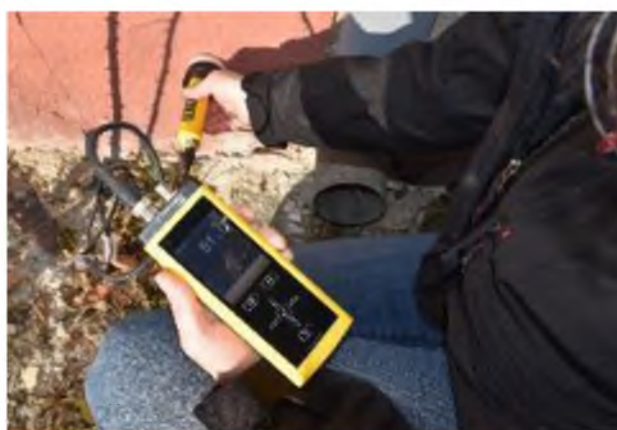
*Valoare  $U_m$  (35,4) bună în zona decapată Valoare  $U_m$  ridicată (51) în zona cu tencuială*

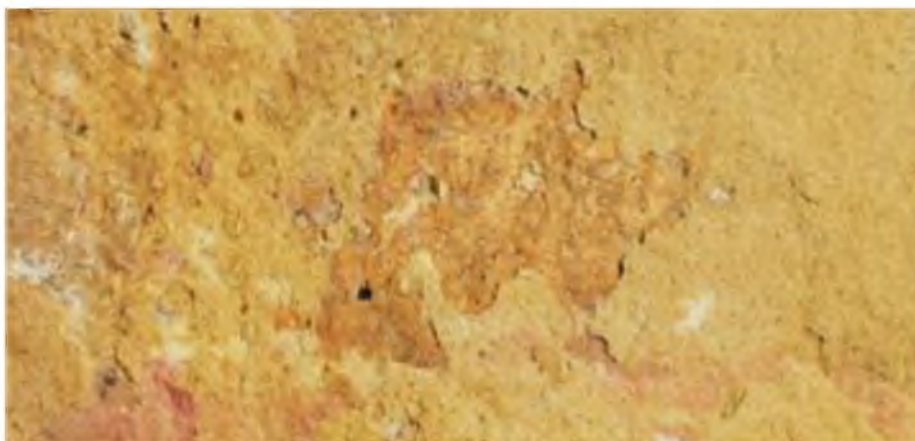
Temperatura este un factor determinant deoarece fenomenul de încălzire și răcire repetată a rocilor, generează presiuni perpendiculare pe suprafața acestora, determinând apariția unor fisuri, a fenomenului de exfoliere sau fracturare a rocii. Natura termică a generat și numele lor, respectiv fisuri, exfolieri și fracturi termogene. Încălzirea cu 1° C a unei roci comune, poate provoca o tensiune de 8 kg/cm<sup>2</sup>, astfel că oscilațiile diurne de peste 20-40°C sunt capabile să genereze tensiuni de rupere la unele roci cu rezistența sub 100kg/cm<sup>2</sup>.<sup>8</sup> Așadar, apariția unor serii de fisuri, microfisuri sau rețele de fisuri se datorează oscilațiilor termice ce supun în timp roca unor tensiuni termogene care ajung să genereze o astfel de deformare. De obicei fațada cea mai expusă acestui tip de oscilații este cea de sud, dar pot fi afectate și cele de est și vest.

Fig. 33. Exfolieri termogene la moloane de gresie așezându-se soclului, latura de sud.

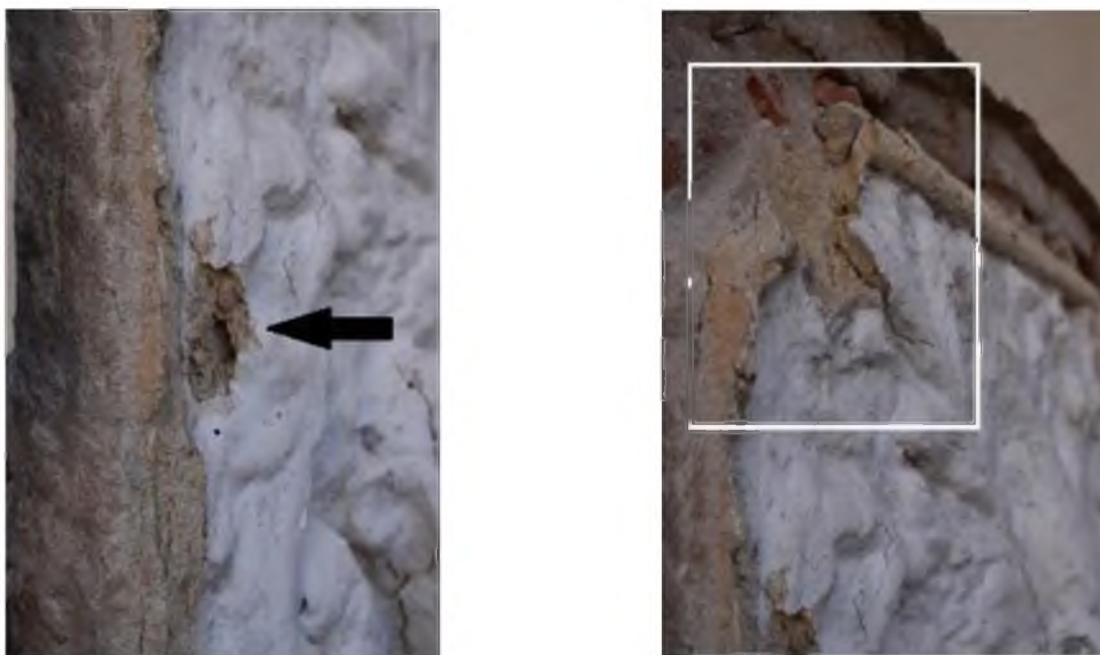
Umiditatea care presupune efectiv prezența apei provenită pe diferite căi poate fi de mai multe tipuri: umiditatea de infiltrare datorată unor defecte ale acoperișului sau ale sistemului de captarea a apei pluviale; expunerii zidului la ploaie; umiditatea de capilaritate, datorată contactului cu solul umed și ascensiunii capilare; umiditate de condensare.

*Fig. 34 a-b. Degradări provocate de acțiunea apei. Piatră funerară, latura de nord.*

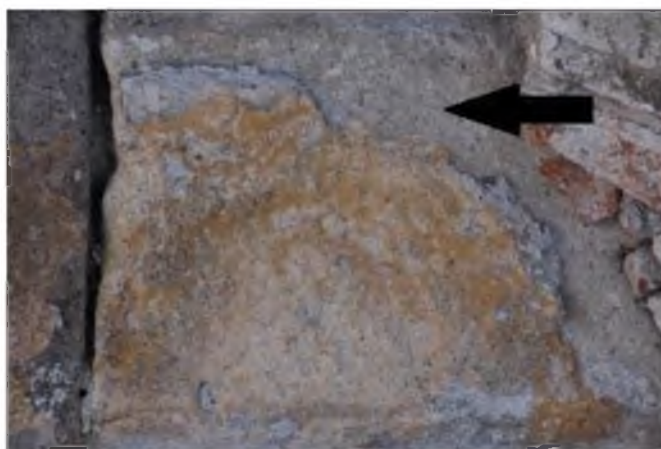
Un tip de degradare specific gresiilor și des întâlnit la monumentele din România, inclusiv la biserica din Zlatna este dezagregarea – favorizat de higroscopicitatea ridicată a acestui tip de rocă coroborată cu fenomenul de îngheț și dezghet repetat. Intensitatea dezagregării depinde foarte mult și de numărul ciclurilor de îngheț-dezghet pe care le suferă roca timp de un an, dar și trecerile de la un anotimp la altul.

*Fig. 35. Dezagregarea gresiei la nivelul socului edificiului, cu prezența fenomenului de “solzire”, fațada de vest.*

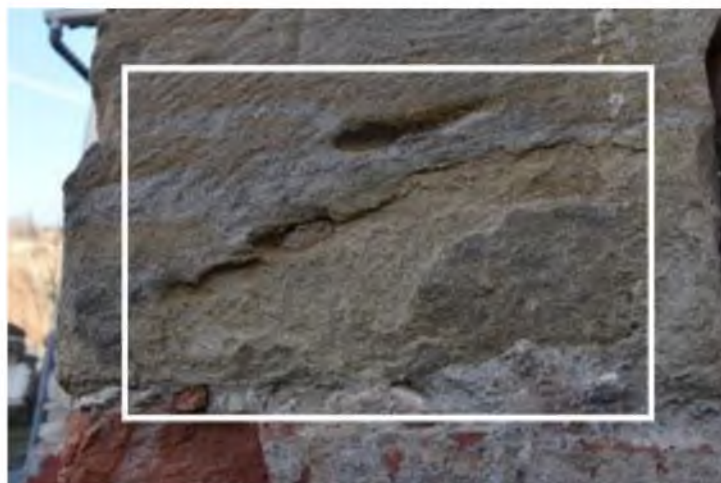
Umiditatea excesivă din diferite surse coroborată cu scăderea temperaturii în anotimpul rece determină prin fenomenul de îngheț-dezghet, fisurarea și dezagregarea moloanelor de piatră. Trecerea apei de la starea lichidă la cea solidă (gheață) este însoțită de o creștere în volum de până la patru ori, astfel că apa lichidă infiltrată în microfisuri sau macropori, la îngheț, prin mărirea volumului creează o presiune în cavitățile închise și fracturează roca.

*Fig. 36. Dezagregarea și exfolierea unui molon de gresie sub acțiunea ciclurilor repetate de îngheț-dezghet*

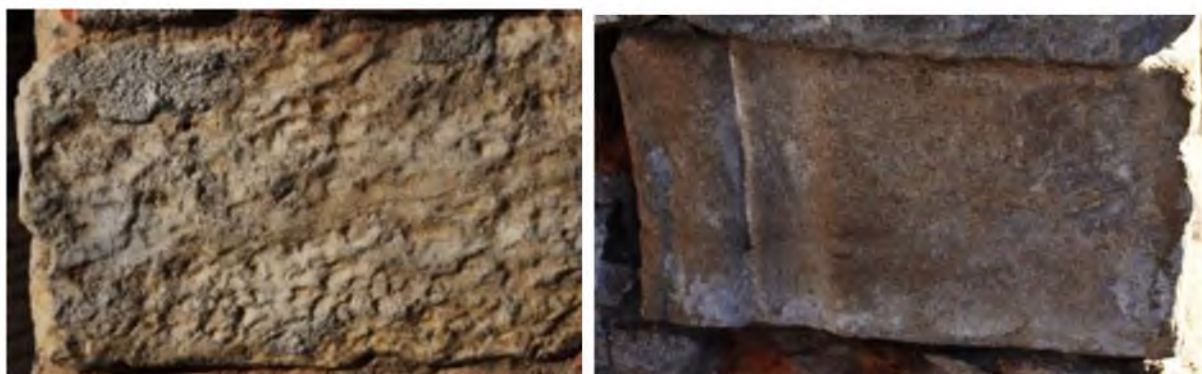
*Fig. 37 (a-b). Fenomenul de dizolvare la rocile sedimentare sub acțiunea chimică a apei pluviale poluate. Piatră de colț, molon contrafort sud-vestic.*

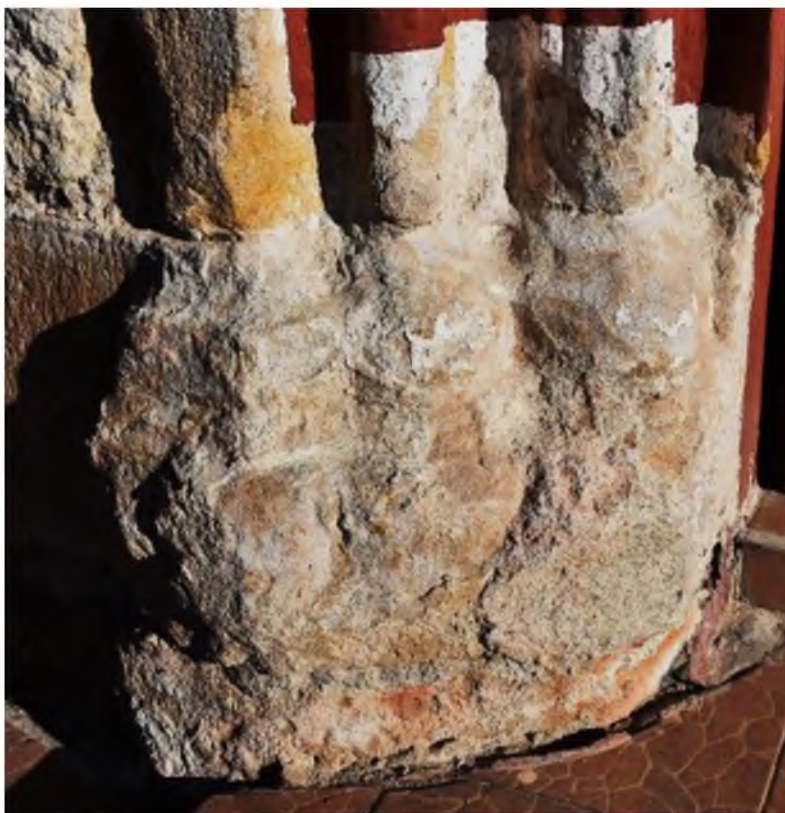
mai mult, având ca efect dizolvarea lentă a liantului din componentul litic. Exemple elocvente sunt cele două portaluri gotice (laturile de vest și sud) unde bazele montanților (piese decroșate) indică pierderi importante din masa lor până la imposibilitatea distingerii profilaturii originale.

*Fig. 38. Degradarea prin dizolvare a gresiei sub acțiunea acizilor din apa meteorică. Baze montanți portaluri*

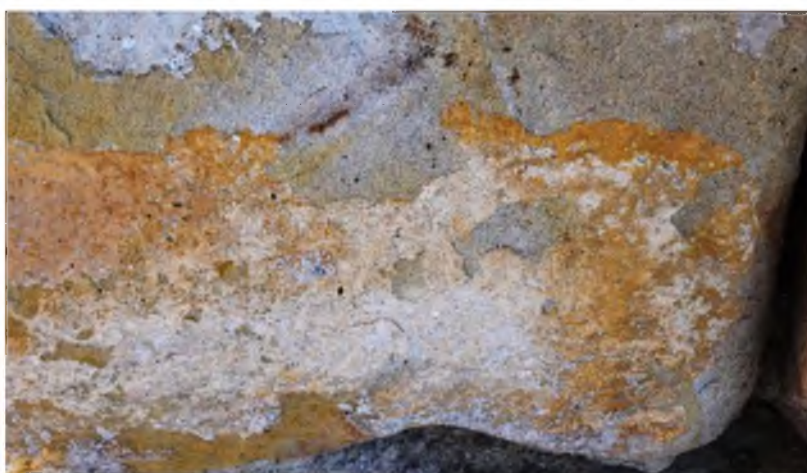
O altă degradare specifică inclusiv gresiilor este acoperirea cu crustă carbonatică, caracteristică moloanelor expuse apei de ploaie. Această crustă se formează pe suprafețele verticale, în părțile inferioare a acestora, ca urmare a reprecipitării calcitului deja dizolvat. Procesul este cel mai vizibil pe latura de sud, unde datorită soarelui, apa din soluția carbonatică s-a prelins evaporându-se mai repede.

*Fig.39. Crustă carbonatică (detaliu molon – soclu latura sudică)*

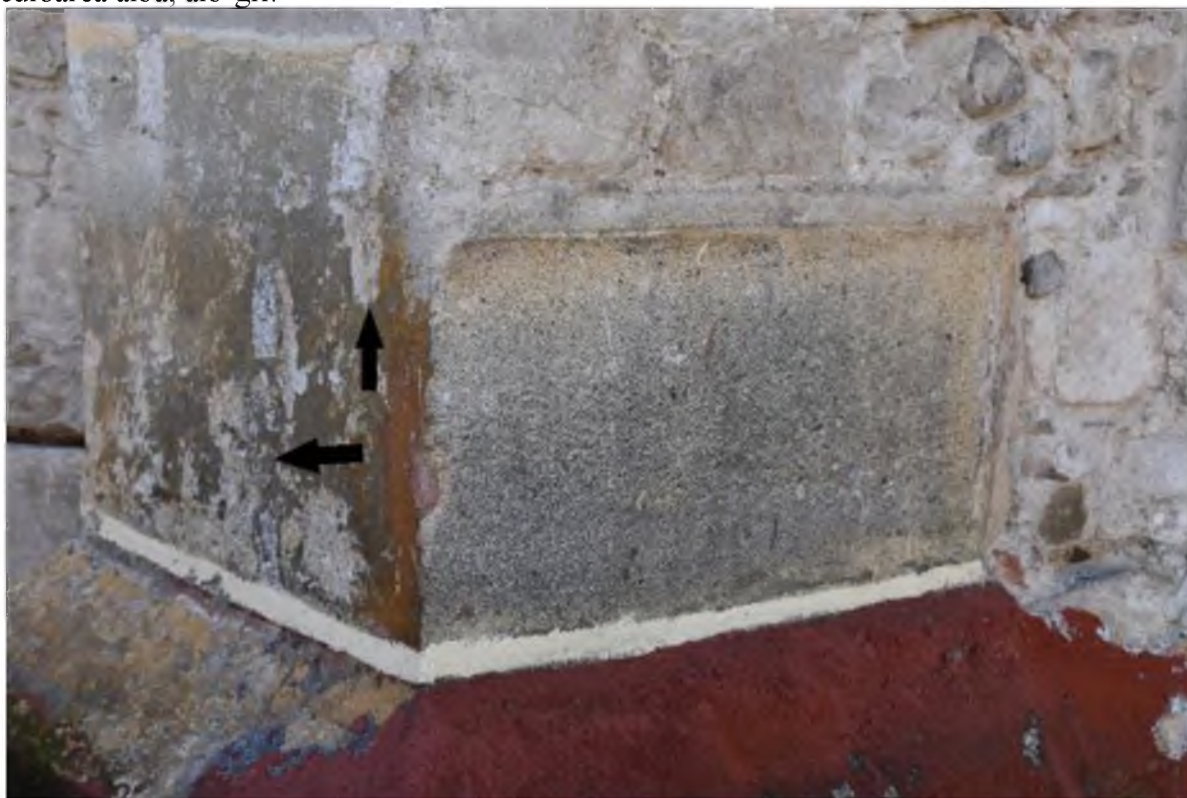
Tot sub influența umidității are loc și apariția eflorescențelor saline care se formează datorită pătrunderii apei în zidărie și tencuieli de unde sărurile solubile tind să migreze la suprafață. Pentru biserica din Zlatna cea mai importantă sursă de apă o constituie apa din sol - prin ascensiunea capilară, care migrează prin fundații în zid și antrenează sărurile solubile către suprafața de evaporare, unde se cristalizează. Fenomenul este prezent în general în partea inferioară a zidurilor edificiului, putând fi observate zone de igrasie cu pete și eflorescențe de culoarea albă, alb-gri.

*Fig.40. Prezența eflorescențelor saline, contrafort latura nordică.*

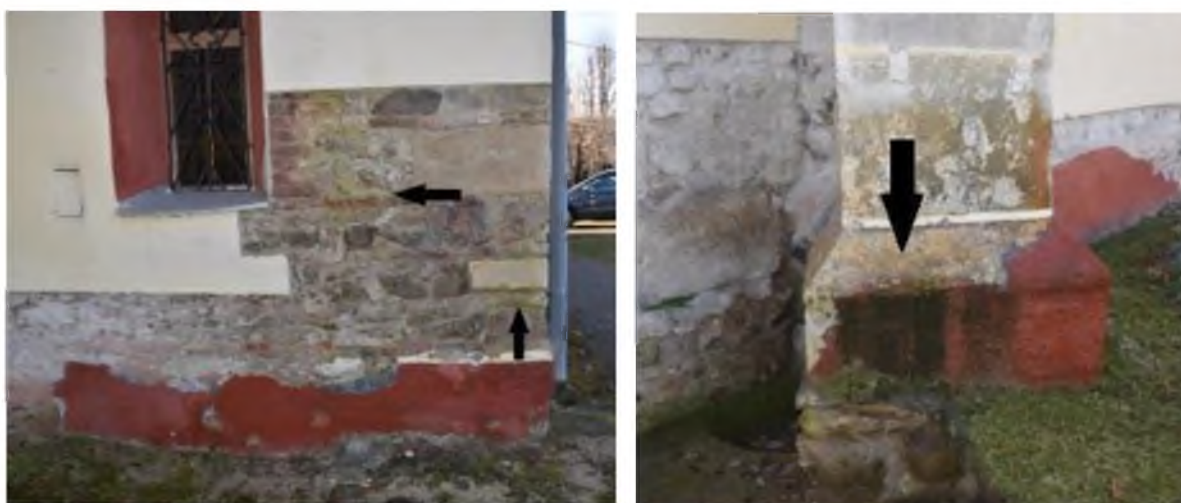
Unul din factorii de degradare cu consecințe importante pentru un edificiu- monument este cel al biodeterioranților, manifestat prin apariția și dezvoltarea biocrustei la suprafața pietrei. Aceasta se instalează sub formă de fungi, mușchi, alge, etc. și conduc treptat la deteriorarea rocii fie prin procese fizice - abraziuni mecanice, fracturări, dislocări datorate activității mecanice și a presiunii de creștere a organismelor, fie prin procesele chimice – care implică modificarea naturii mineralogice a rocii suport.<sup>9</sup> Componentele din piatră expuse o perioadă mai lungă de timp în condiții de umiditate dezvoltă adesea atac biologic activ care ajunge să se fixeze bine în porii rocii. Prezența biocrustei s-a identificat preponderent pe fațada nordică, local pe cea de vest, în condiții de microclimat distinctiv, respectiv umbrirea aproape permanentă, gradul de umiditate mai mare și solul umed aflat în contact direct cu zidurile. În același timp, anumite defecțiuni ale învelitorii sau lipsa sistemului de preluare a apelor pluviale de pe acesta face ca apa să se prelingă direct pe suprafața paramentului și contraforți. Aceasta poate fi absorbită din umiditatea relativă iar cea lichidă să urce prin capilaritate, odată ajunsă în structura pietrei favorizează apariția și dezvoltarea stratului biodegradabil. În final deteriorarea se produce în mod lent și ireversibil.

*Fig.41. Prezența atacului biologic, fațada de nord*

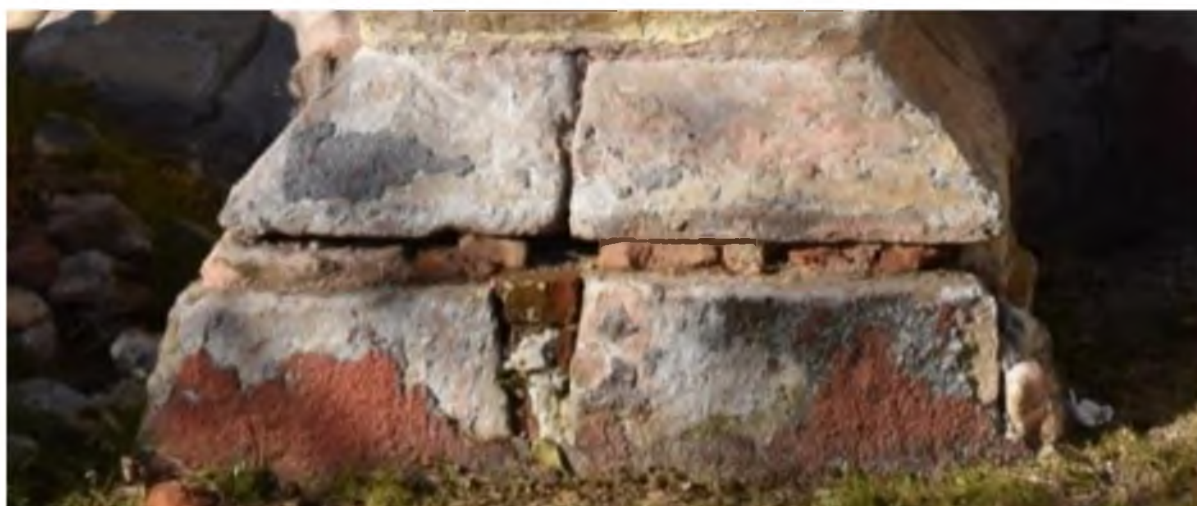
Acțiunea factorului antropogen asupra monumentului este iarăși un aspect deloc neglijabil și se poate identifica prin numeroasele reparații și diversele intervenții de încercare a îmbunătățirii aspectului estetic. Din păcate de cele mai multe ori soluțiile alese ajung să fie nesănătoase dar și să compromită estetica componentelor în ansamblu. Astfel, în exterior, în partea inferioară a corpului bisericii se atestă prezența unui strat de tencuială din ciment. Componente valoroase din piatră au fost acoperite de asemenea cu un lapte de ciment foarte aderent la suport de culoare gri închis, peste care s-a tratat cu vopsea de ulei, ultimul strat fiind vișiniu-marونی. Împreună straturile acoperă părțile de soclu și bazele celor două portaluri, acționând agresiv prin diminuarea capacității naturale de higroscopicitate, favorizând staționarea apei în interior cu consecințe grave în accentuarea proceselor fizico-chimice de dezagregare.

*Fig. 42. Acoperiri cu mortare de ciment, contrafort- latura sudică*

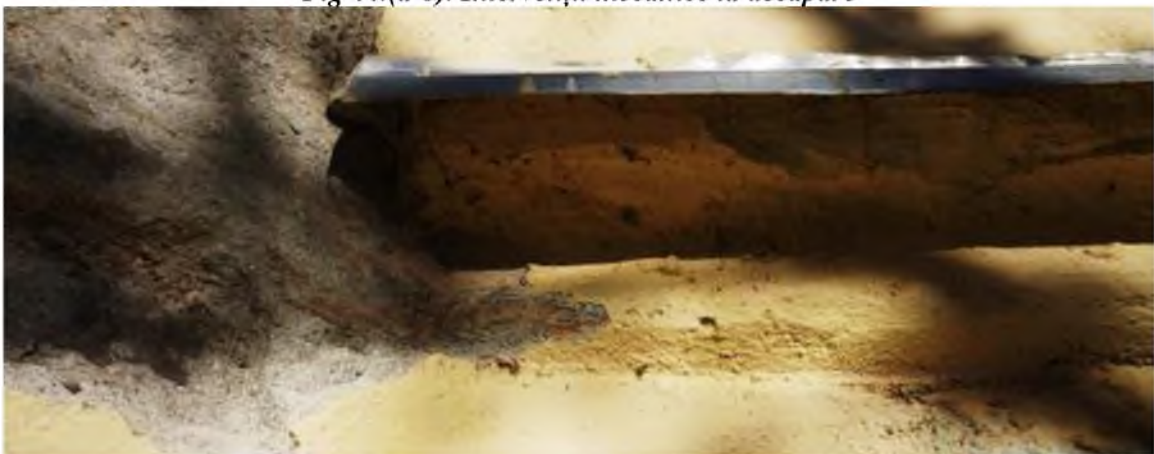
*Fig. 45. Detaliu de reparație inadecvată la brâul median din piatră*

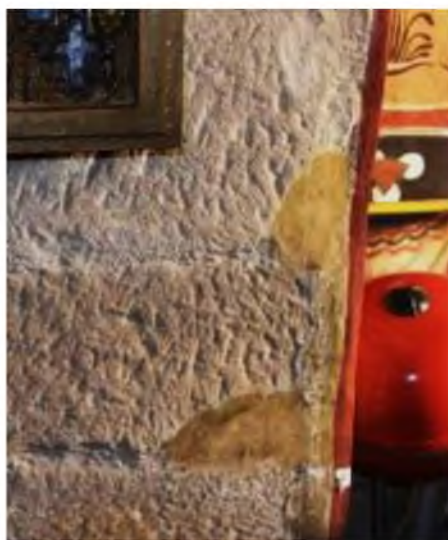
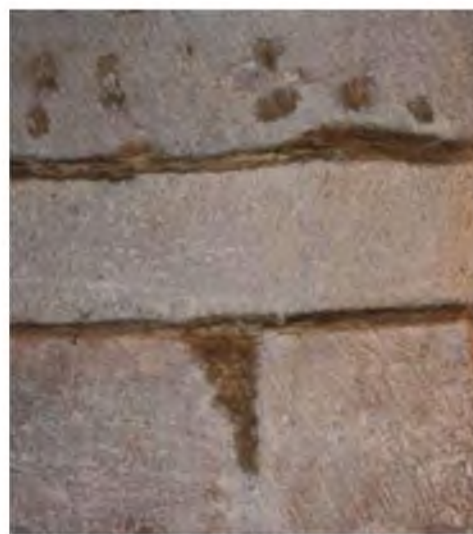
Lucrările de restaurare executate anterior, și-au pus amprenta pe integritatea pieselor, existând porțiuni de rosturi și plombări realizate neadecvat și care prezintă o alterare cromatică evidentă și care deranjează estetic. De asemenea, modul de realizare al plombelor de mortar aferente reîntregirilor volumetrice nu respectă normele de conservare și restaurare materialele din care au fost executate și textura acestora fiind diferită și ieșind în evidență. Cu toate că intervențiile trebuie să fie sesizabile, vizibilitatea acestora nu trebuie să denatureze aspectul general al suprafeței respective.

*Fig. 46. Reîntregiri volumetrice și rosturi neadecvat cromatic*

*Metodologia de intervenție:* în prealabil se îndepărtează mecanic mortarele inadecvate sau cele grav afectate, apoi se amorsează suprafața cu apă distilată și se aplică noul mortar de rosturi în straturi succesive, ușor în surplus. După zvântarea mortarului – respectiv carbonatarea liantului (var), se răzuiește ușor surplusul până la planul original. După răzuire, suprafața rezultată se pensulează ușor și se tamponează cu un burete absorbant umed.

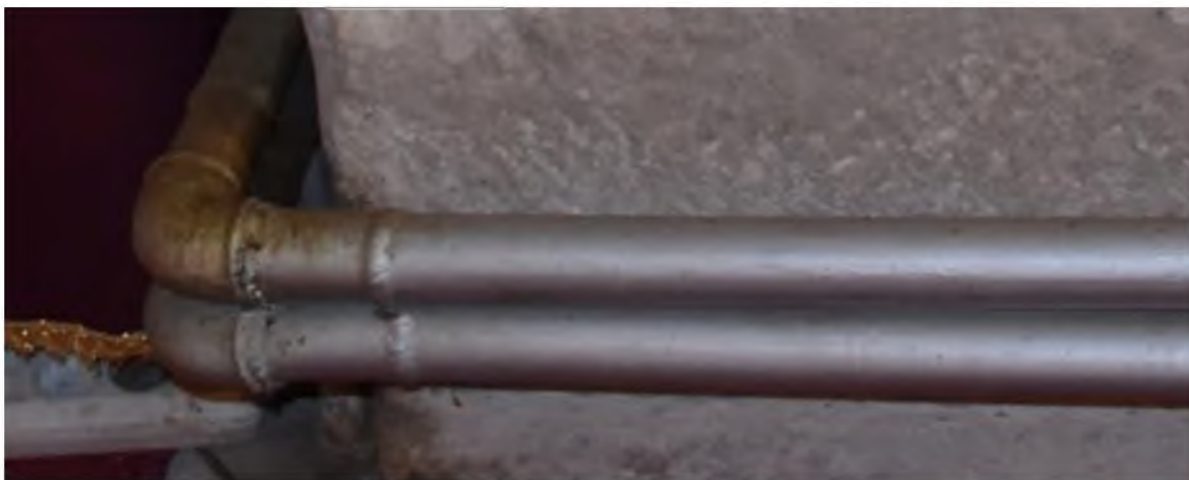
*Fig. 47. Prezența unor cruste de substanță organică (ceară). Țevi neadecvat utilizate*

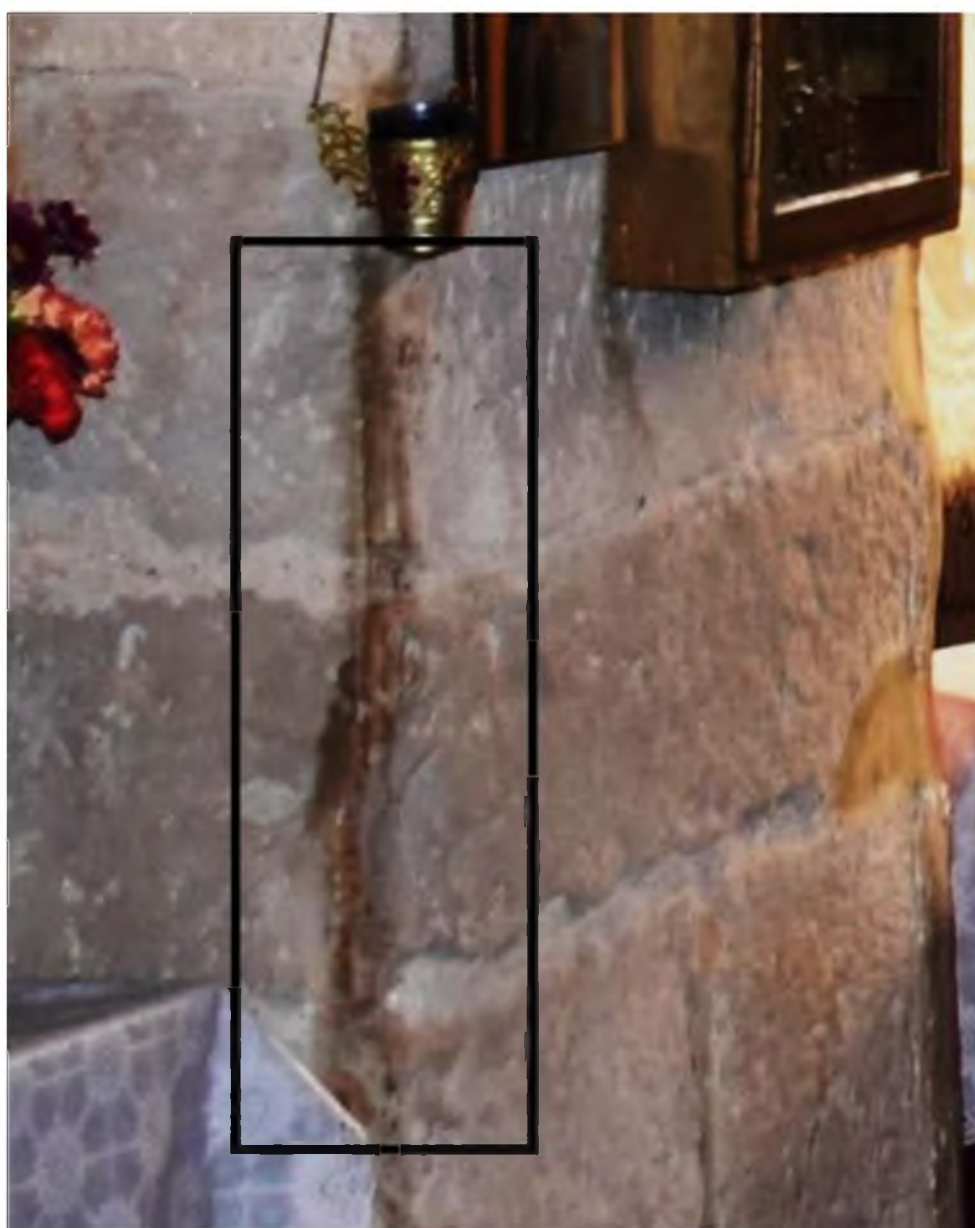
*Fig. 48. Prelingeri ale unor cruste de natură organică (ulei prelins din candelă)*
