RAPORT DE EXPERTIZĂ TEHNICĂ
PRIVIND
„REABILITAREA, MODERNIZAREA, CONSOLIDAREA SI DOTAREA SCOLII GIMNAZIALE
VASILE CÂRLOVA DIN TÂRGOVIȘTE, JUD. DÂMBOVIȚA”

NR. 312/24.07.2023 CONFORM REGISTRULUI PROPRIU DE EVIDENȚĂ

Titlul investiției:	„Reabilitarea, modernizarea, consolidarea si dotarea Scolii Gimnaziale Vasile Cârlova din Târgoviște, jud. Dâmbovița”
Beneficiar:	Municipiul Târgoviște
Amplasament:	Calea Domnească, nr. 184, mun. Târgoviște, jud. Dâmbovița

Etapa: DALI

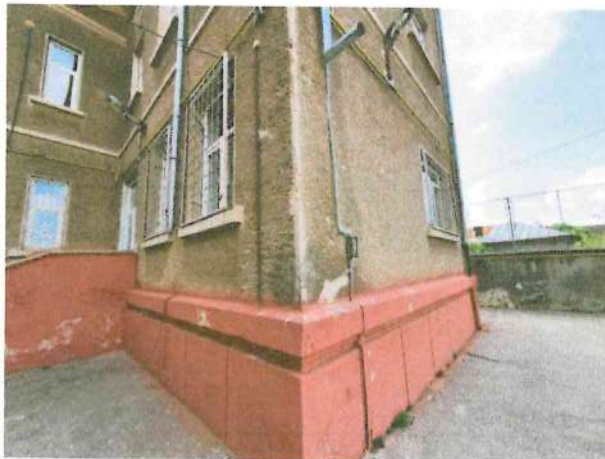
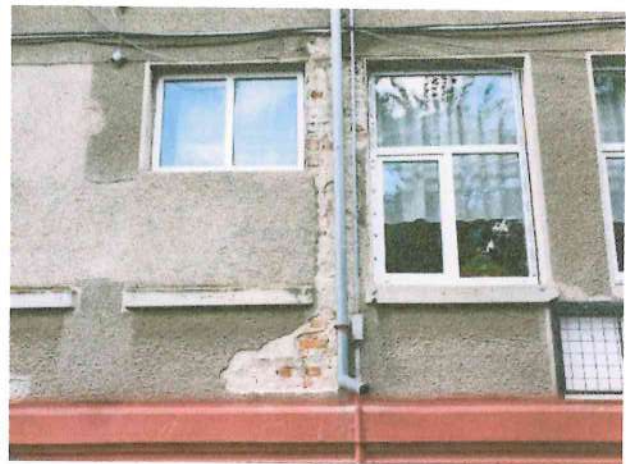
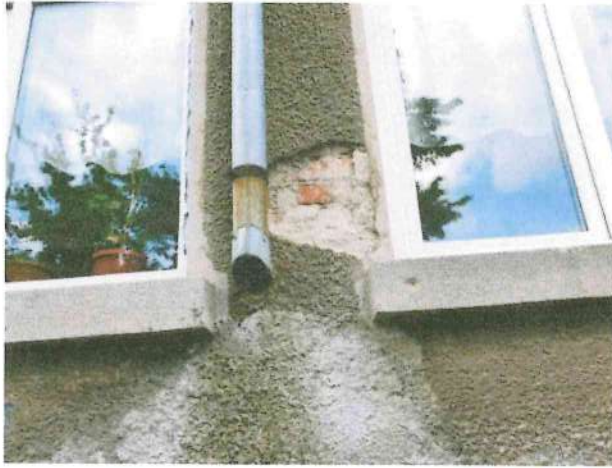
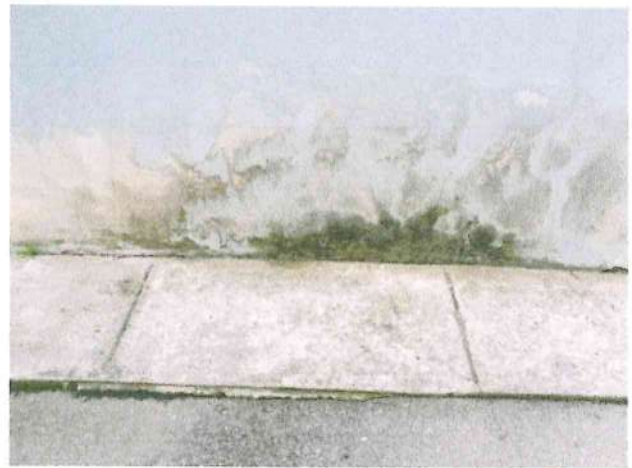
La exteriorul clădirii, pe fațada, peretii de închidere realizați din zidărie prezintă fisuri și exfolieri locale ale tencuiei. Cauza acestor degradări este acțiunea seismică pe de o parte, dar totodată și lipsa întreținerii corespunzătoare a clădirii pe durata de exploatare. Sistemul de colectare și evacuare a precipitațiilor de pe acoperiș (jgheaburi și burlane) este defect, iar apa se evacuează mult prea aproape de peretii și de soclul clădirii. Din această cauză, în zona burlanelor, peretii la baza sunt afectați de infiltrații care au generat igrăsie și degradarea tencuiei (tencuie patate sau exfoliate). La acestea se adaugă faptul că trotuarele nu sunt etanșe (sunt zone unde trotuarul este fisurat și unde rostul dintre trotuar și clădire nu este etanș, acestea favorizând patrunderea apei atât în umpluturile din jurul clădirii, cât și la fundațiile clădirii):

Se vor înlocui jgheburile si burlanele degradate care permit scurgerea apei pluviale pe pereți si trotuarul perimetral.

Se vor reface trotuarele perimetrare cu panta corespunzătoare spre exterior si se vor izola corespunzător rosturile dintre trotuare si fundații pentru a împiedica infiltrarea apelor meteorice in zona fundațiilor;
