Proiect nr. 409 / 2025

"REABILITARE DC 219 (STR. SUDEAUA) IN COMUNA BUDEASA, JUDEȚUL ARGES"

Faza de proiectare:
**DOCUMENTATIE DE AVIZARE
A LUCRARILOR DE INTERVENTII**

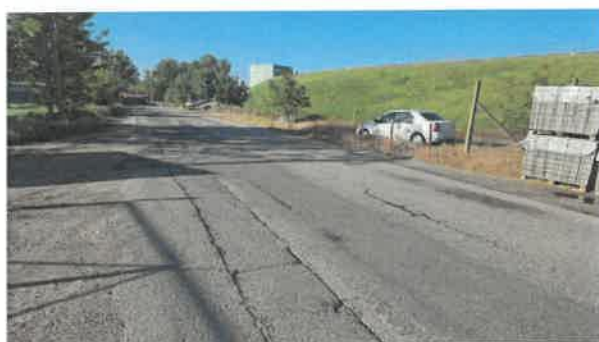
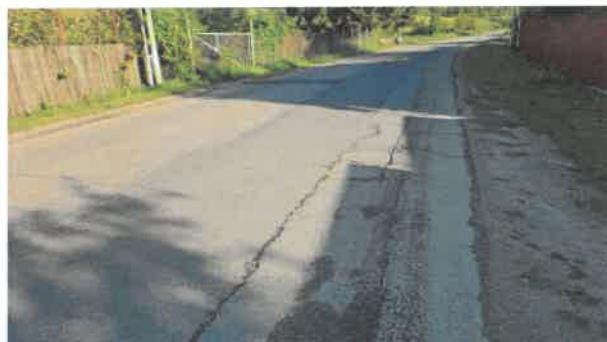
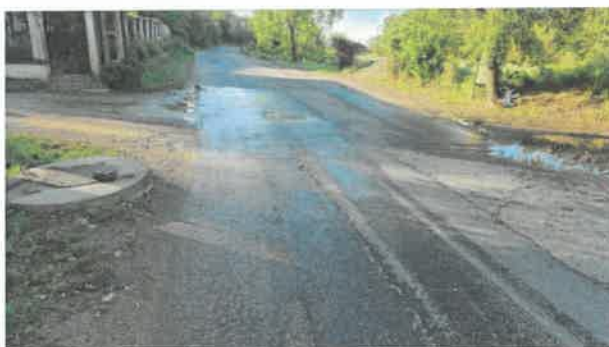
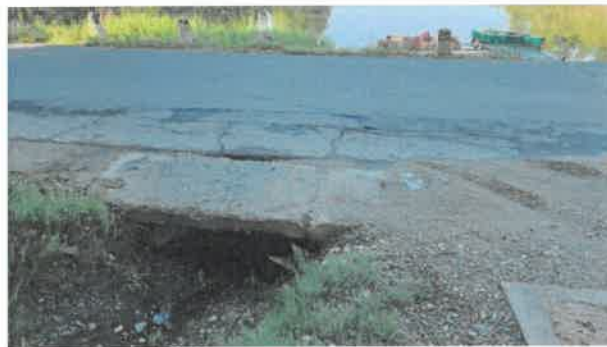
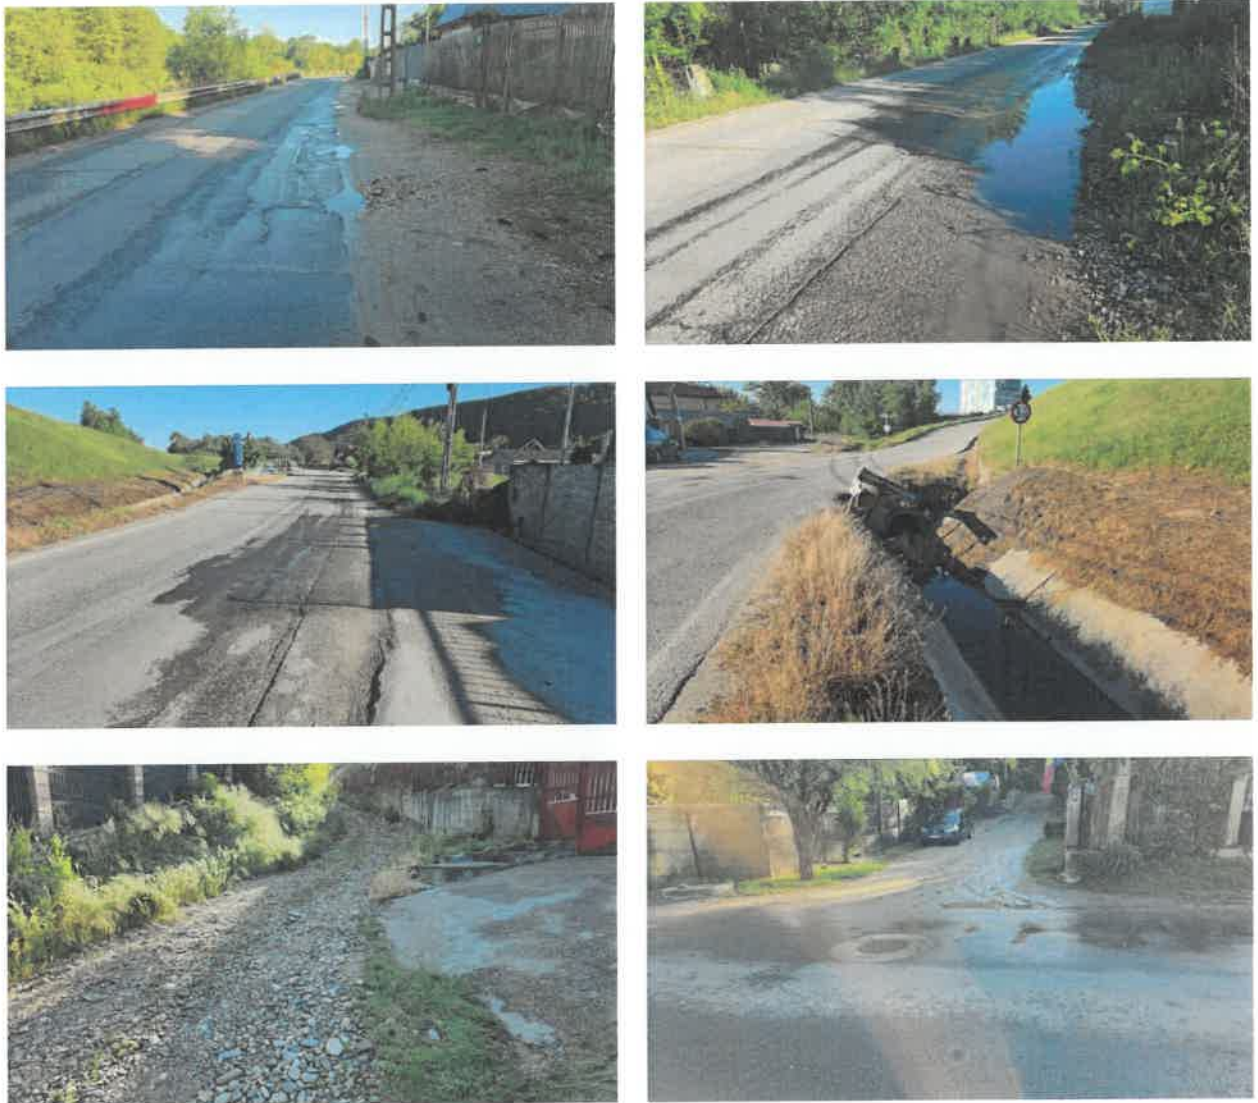
Figura 2. Aspecte foto relevante DC 291 + drumuri laterale

Situația existentă a drumului comunal DC219 (str. Sudeaua) este următoarea: se prezintă ca un drum asfaltat cu cca. 15 ani în urmă, cu o lățime variabilă a părții carosabile cuprinsă între 5.20 ÷ 6.00m, având o viabilitate medie spre rea. Cele mai frecvente degradări întâlnite la nivelul asfaltului existent sunt: fisuri, gropi, țasări locale, contrapante în scurgerea

apelor și chiar zone cu cedări punctuale ale structurii rutiere. Deasemenea, datorită condițiilor meteorologice nefavorabile din ultima perioadă, a lipsei fondurilor necesare executării lucrărilor de întreținere, a degradărilor cauzate în timp de îngheț-dezghet dar și a tasărilor locale apărute în carosabil sau la marginea acestuia după pozarea în subteran a rețelelor de utilități publice (gaze, alimentare cu apă și canalizare), drumul se află într-o stare relativ avansată de degradare necesitând urgent lucrări de reabilitare. Totodată în anul 2024 s-a introdus rețea nouă de canalizare menajeră, cu montarea conductei în partea carosabilă, ceea ce a dus și mai mult la afectarea elementelor geometrice în profil transversal, fără realizarea unor pante care să corespundă standardelor în vigoare privind siguranța circulației.

Deasemenea, în lungul drumului, pe partea dreaptă, paralel cu lacul de acumulare Budeasa, parapetul existent prezintă degradări cauzate de rugina, se prezintă local cu deformări ca urmare a loviturilor și accidentelor produse în timp sau chiar lipsește în totalitate pe anumite zone.

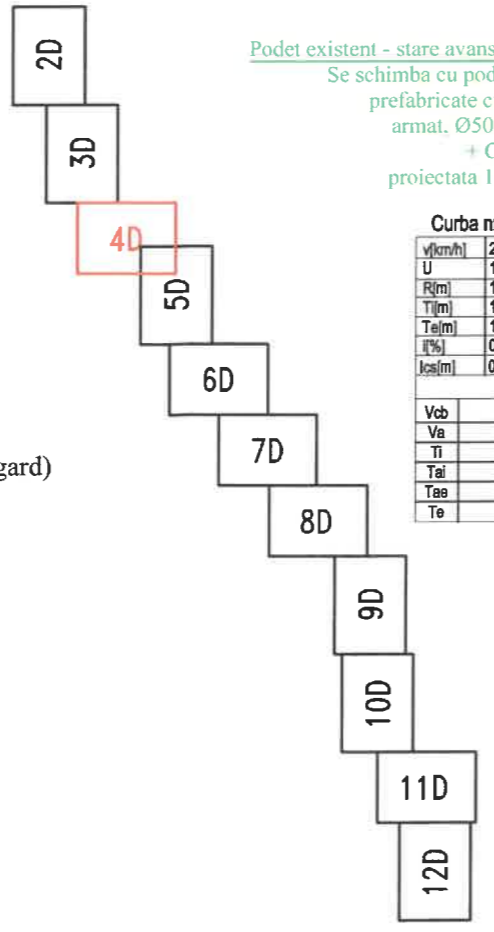
Podet existent - stare avansata de degradare.
Se schimba cu podet nou din tuburi prefabricate cu mufa din beton armat, Ø500mm, L = 9.00m
+ Camera de cadere proiectata 1.40 x 1.20 x 1.20

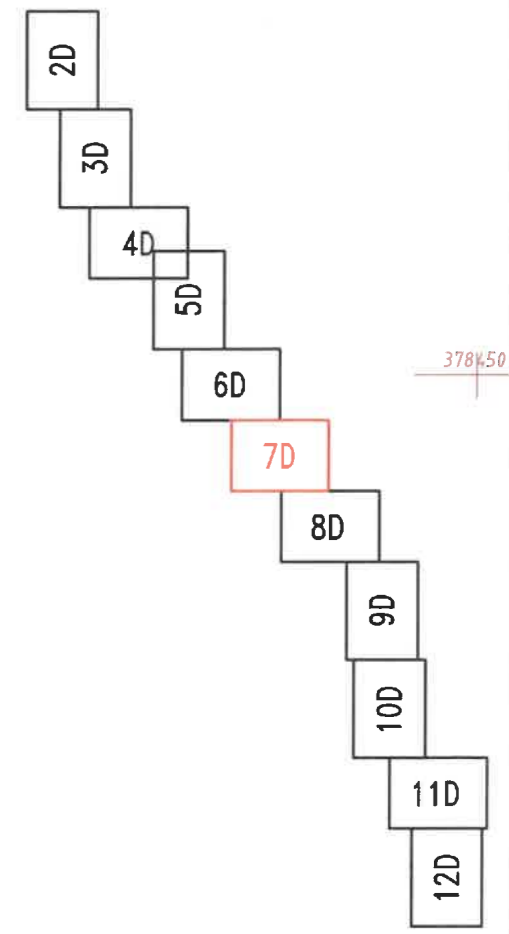
Podet existent - stare avansata de degradare.
 Se schimba cu podet nou din tuburi prefabricate cu mufa din beton armat, Ø400mm, L = 9.00m
 + Camera de cadere proiectata 1.40 x 1.20 x 1.20

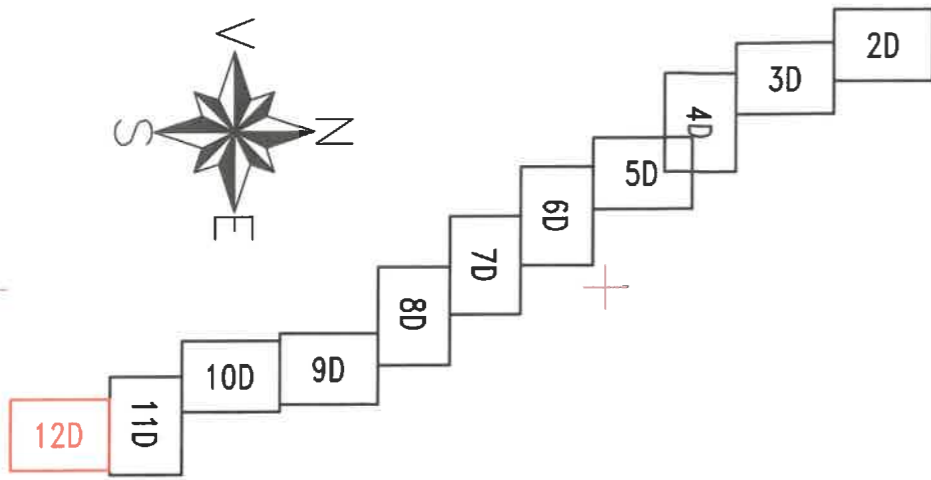
Timpan existent L=2.80m la podet Ø1000mm.
Se prelungeste pe verticala $h_{mediu} = 0,70m$. Totodata se extinde spre str. Argesului cu timpan pe L = 3.00m pentru sustinerea terasamentului strazii.
