PROIECT DE CERCETARE – DOCUMENTARE
CONSERVARE – RESTAURARE
CATAPETEASMA
BISERICA „Sf. Apostoli Petru si Pavel”
MANASTIREA CETATUIA – IASI - 2023

PROIECT DE CERCETARE
CONSERVARE-RESTAURARE

CATAPETEASMA

MANASTIREA CETATUIA – IASI

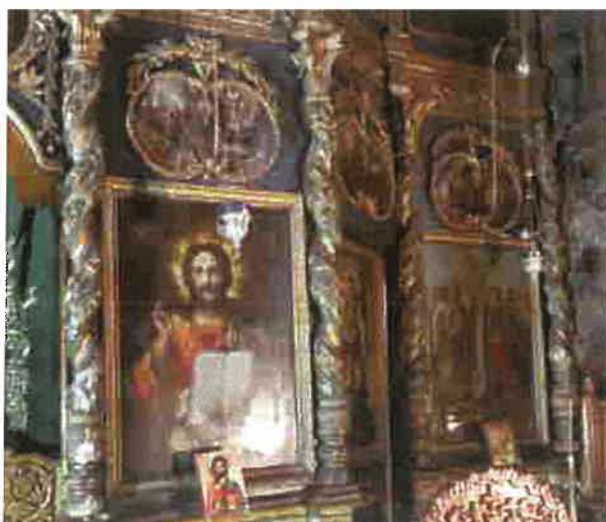
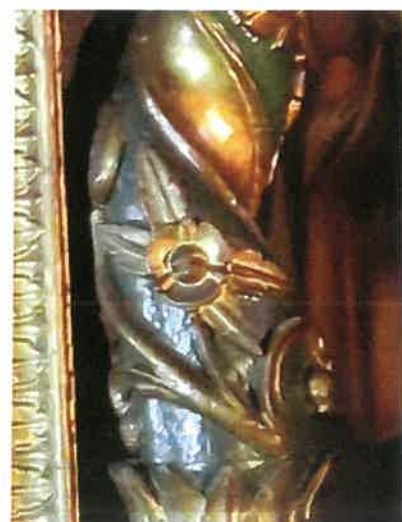
Coloane in torsadă – biserica mănăstirii Cetațuia

Coloanele în torsadă care flanchează icoanele împărătești prezintă deteriorări masive în jumătatea lor inferioară și în apropiere de soclu sunt pierderi importate de strat policrom, până la pierderi de masa lemnoasă a suportului.

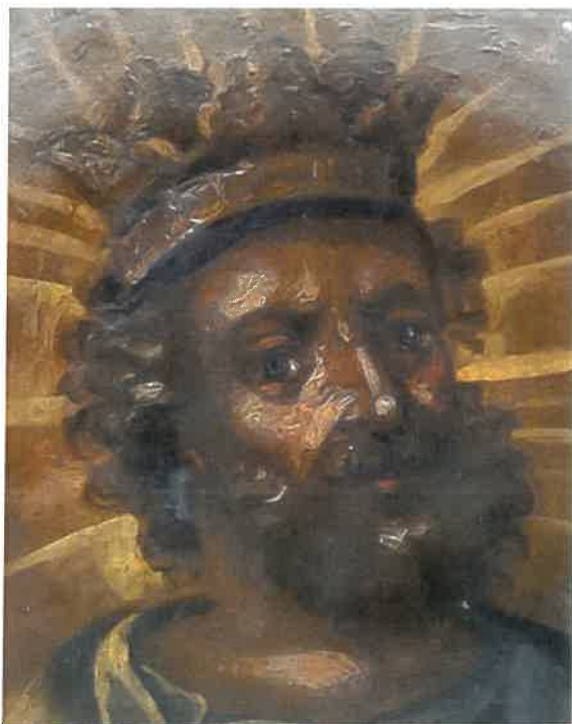
Sfant prooroc – detaliu

După cum se observă în imaginile de mai sus, se pot identifica cel puțin câteva diferențe în tratarea picturală a portretului de sfânt prooroc, și a portretului de sfânt apostol. Portretul sfântului apostol este evident mult mai elaborat, analizând atât fiecare element fizionomic, modelat în amănunt, cât și unitatea de ansamblu, echilibrul atent dozat și modelat între lumină și umbră, elemente care ne pot induce la prima vedere, ideea existenței a doi autori diferiți. Dar la o analiză atentă, putem observa lesne faptul că există în ambele portrete același ducto al pensulației, elementele fizionomice seamănă prin construcția lor, diferențele constând de fapt doar prin faptul că timpul de elaborare este crescător în linie verticală, de la registrele superioare, la cele mai apropiate de privitor. Pe de altă parte, presupunem că icoanele din registrul sfinților prooroci, au fost realizate in situ, de pe schelă, panourile icoanelor făcând corp comun cu restul segmentului policrom. Tușele picturale sunt realizate cu aceeași dezinvoltură, atât la sfântul prooroc cât și la sfântul apostol, dar minuțiozitatea de modelare este diferită, tratarea picturală fiind din ce în ce mai elaborată, cu cât icoanele de dimensiuni mari sunt plasate mai spre baza catapetesmei.

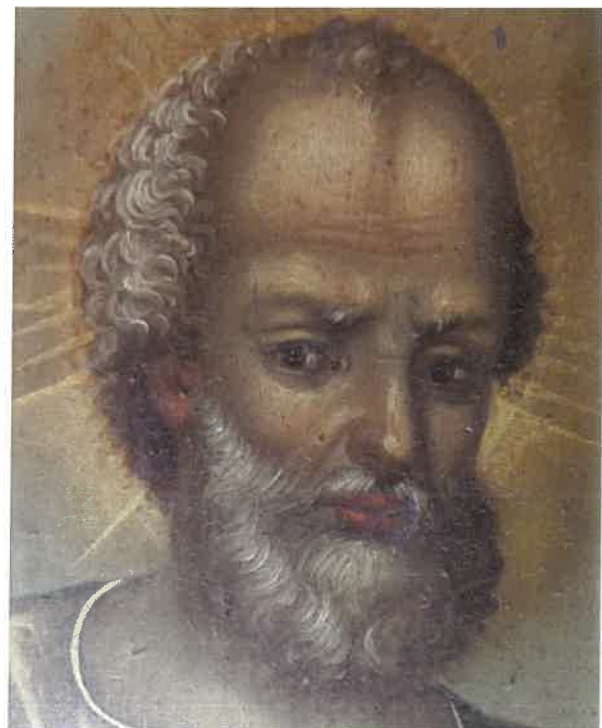
Sfant apostol – detaliu

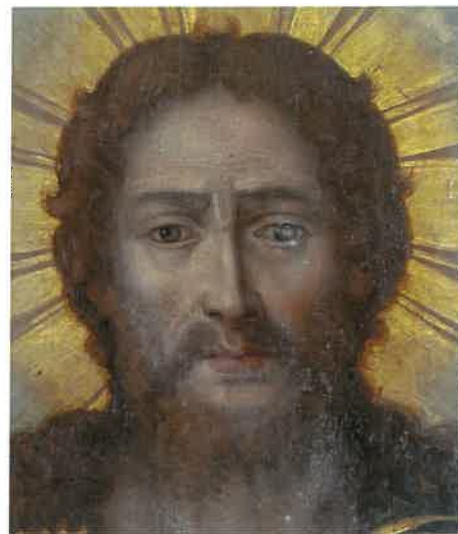
Sf. Ioan Botezatorul – reg.5

Diferențele de aspect ale imaginii, care depășesc eventuale referiri la „patină” reprezintă în principal elemente de tehnica diferită, care pot fi asimilate de la un punct cu tehnici defectuoase, folosite de același autor, probabil în împrejurări diferite. Putem aprecia deci că una din cauzele diferențelor de tratare în special la nivelul portretelor, pot rezulta din faptul că unele icoane care se aflau pe panouri demontabile sau mobile, au fost elaborate fără îndoială în condiții de atelier, iar alte icoane care fac corp comun cu restul encadramentelor, au fost pictate pe schelă, in situ. Diferențele de manieră sunt logice și se pot explica într-o anumită măsură ținând seama de aceste două aspecte diferite ale condițiilor elaborării picturii icoanelor, la nivelul fiecărui registru. Parcurgând registrul sfinților prooroci, remarcăm că este segmentul aproape unic unde identificăm un aspect de elaborare tehnică care iese în evidență în raport cu restul suprafețelor picturale, aspect ce îl putem denumi „greșală de tehnica de autor” sau tehnică defectuoasă. Ne referim la zonele luminate ale chipurilor, unde au apărut în timp, o rețea de denivelări ale pensulației, încrețituri ale peliculei de culoare, transformate pe alocuri în cracluri evidente la nivelul ultimului strat de culoare al blicurilor luminoase. Acest tip de deficiență tehnică poate fi cauzată parțial și de faptul că în etapele de așezare a tușelor picturale, pictorul a folosit lianți diferiți în pasta de culoare. Dacă ultimile tușe ale blicurilor luminoase aveau un liant mai puțin concentrat în ulei, au fost așezate pe un strat precedent mai consistent în ulei, „slab pe gras”, este binecunoscut faptul că aderența acestor ultime tușe nu a fost optimă, iar în timp, au apărut porțiunile de peliculă de culoare încrețite, denivelate sau craclate. La o cercetare îndeaproape a aspectului peliculei de culoare de la nivelul fiecărui registru vom remarca că în general putem identifica aceleași tip de patină, același comportament al gradului de îmbătrânire a

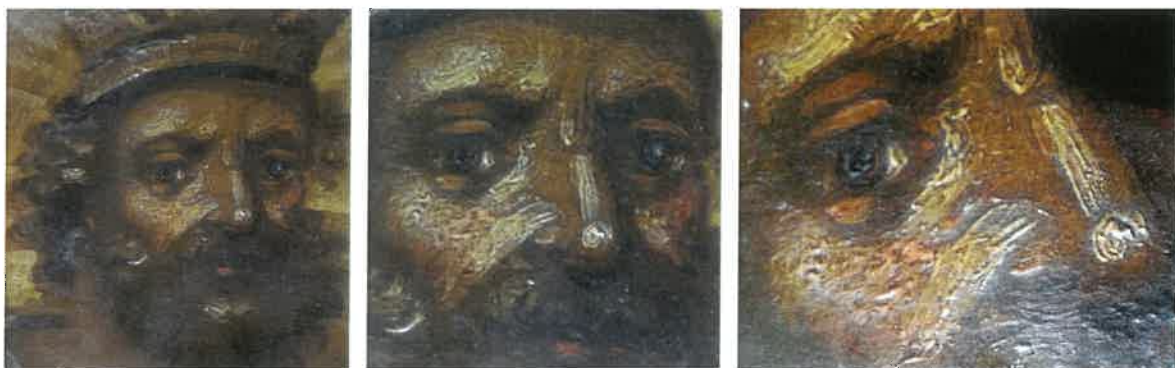
Sf. Prooroc - Evidentierea suprafetelor picturale deschise, denivelate, încrătite

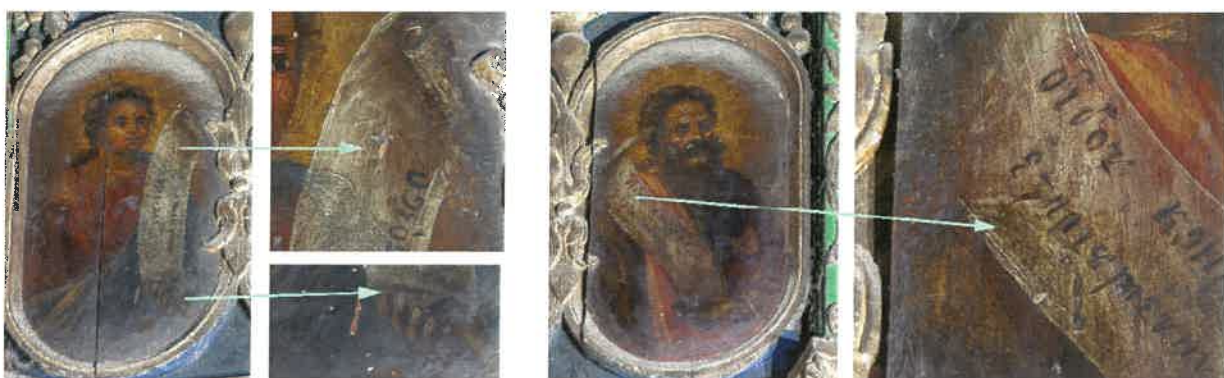
Aspecte similare de manifestare a aspectului „denivelat” încrețit sau craclat la nivelul altor suprafețe, se pot observa parțial pe zonele veșmintelor sau filacterelor din același registru al sfinților prooroci.

Suprafete denivelate, craclate, pe suprafata filacterelor – sf. prooroci

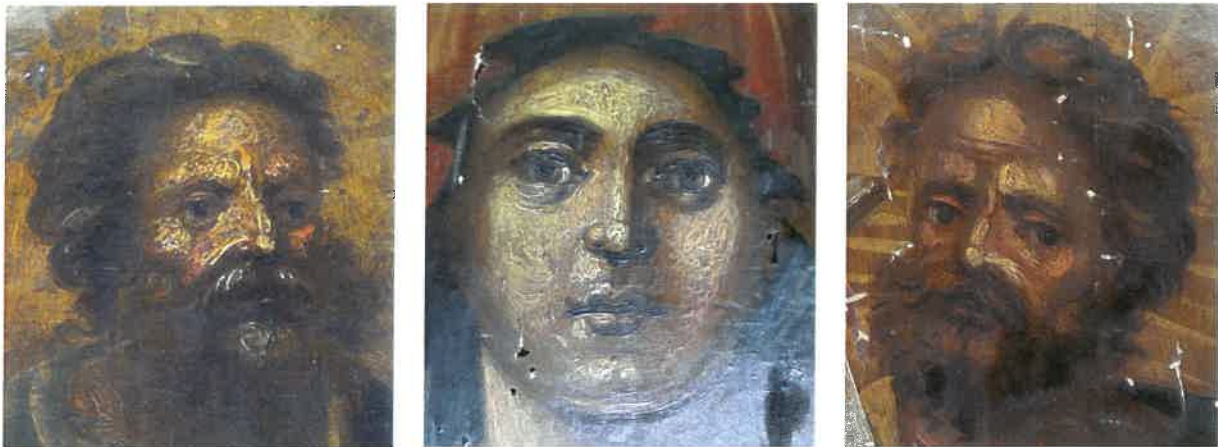
Fizionomiile sunt modelate cu virtuozitate, iar drapajul veșmintelor sunt executate cu aur aplicat cu pensula pe formele luminate care descriu anatomia personajelor. Eboșarea portretelor este executată în primă fază într-o manieră lisă, modelată într-un clarobscur prin strat subțire de pelicula picturală. În următoarele etape, apar tente de impastare mai pronunțată pentru redarea volumelor în părțile mai luminate, pentru ca în final să apară blicuri și tente impastate cu mult alb scoțând în evidență zonele cele mai luminoase ale portretului. Pe aceste zone impastate, luminoase, au apărut cu timpul aglomerări de pastă și cracluri specifice unei tehnici defectuoase, prin aderența neomogenă a ultimului strat de peliculă de culoare, aplicat în zonele luminoase. Pe fondurile menținute în tonuri și nuanțe mai întunecate, specifice manierismului neoclasic, autorul își demonstrează experiența prin virtuozitatea cu care pare să simplifice redarea volumelor, dar tusele pensulei sale nu sunt deloc intamplatoare sau haotice ci dimpotriva au expresivitate maximă prin puține gesturi și mijloace.

Aglomerari de culoare, încetituri si cracluri pe suprafetele luminoase

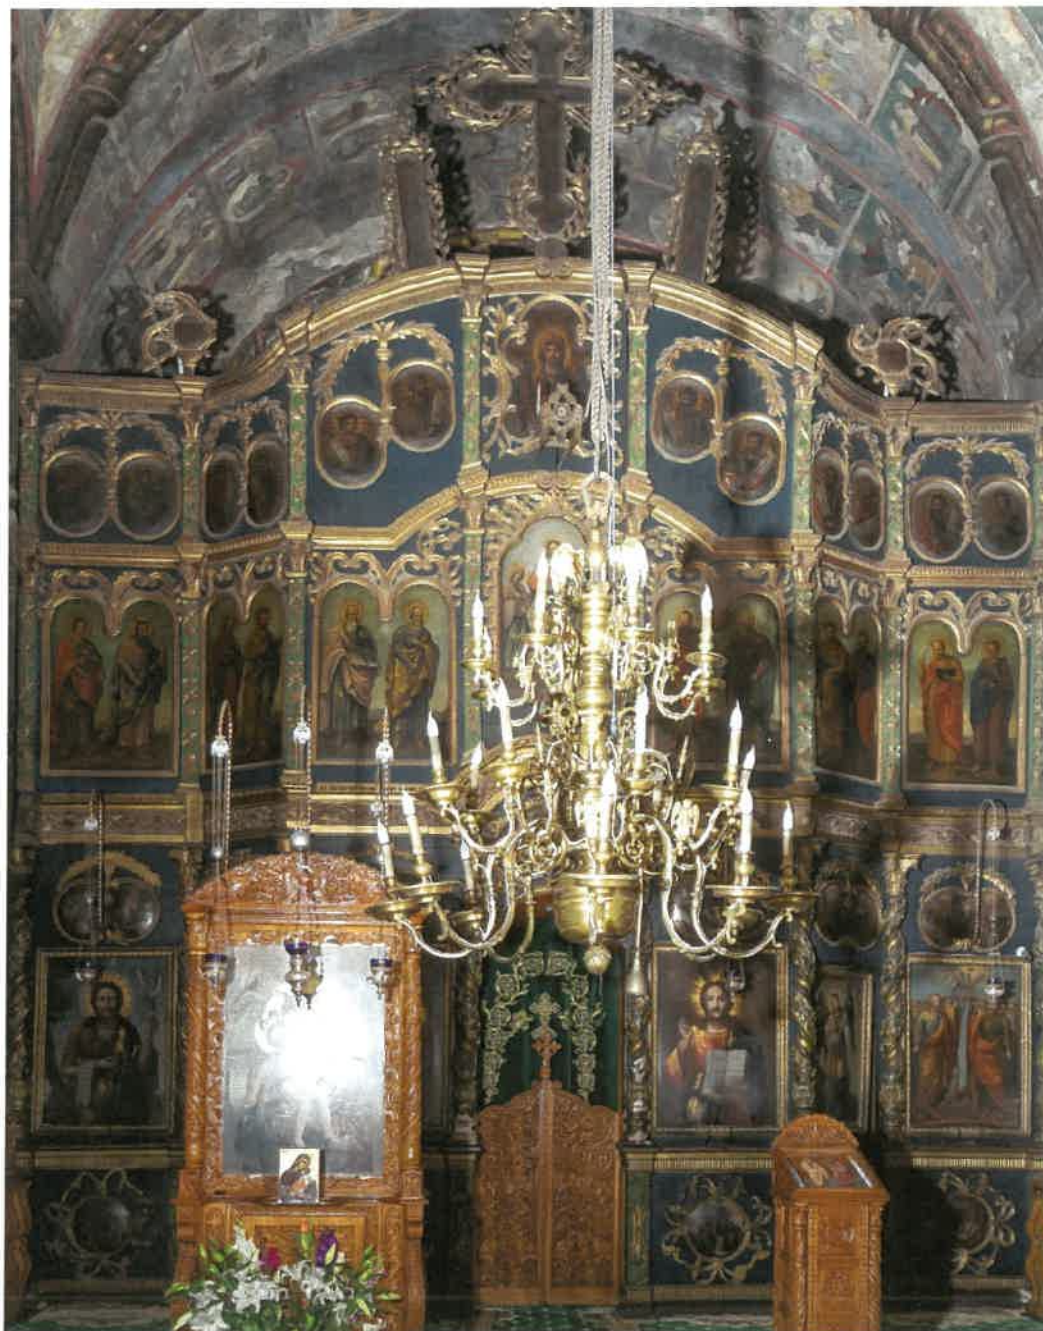
REGISTRUL 1
CRUCE, MOLENIL
2 MEDALIOANE
(SOARELE SI LUNA)

REGISTRUL 2
SFINTI PROOROCI SI
MAICA DOMNULUI
ORANTIA

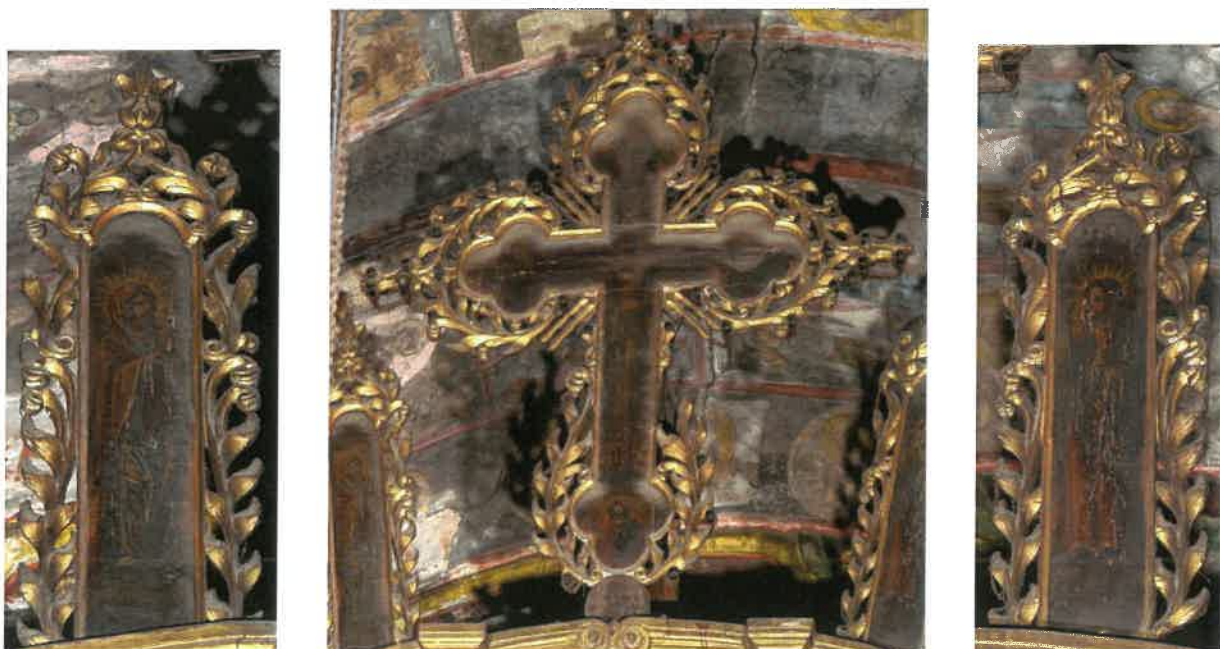
Începând din partea superioară, este reprezentat în ultima parte superioară, de coronament, alcătuit din piesele tradiționale ale registrului superior – Sfânta Cruce și cele două molenii - Sf. Ev. Ioan, în dreapta – Maica Domnului în picioare, în atitudine de rugăciune. Icoanele moleniilor sunt poziționate ușor înclinat stânga, respectiv dreapta, față de axul vertical în care este amplasată crucea.

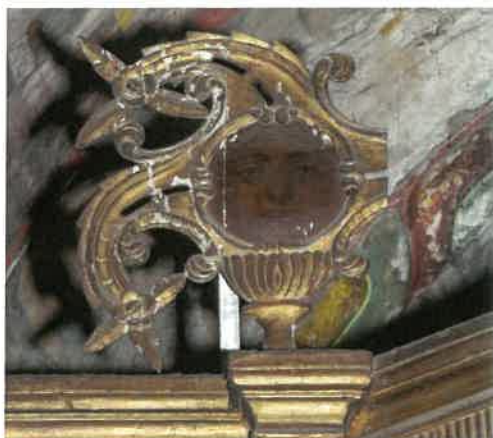
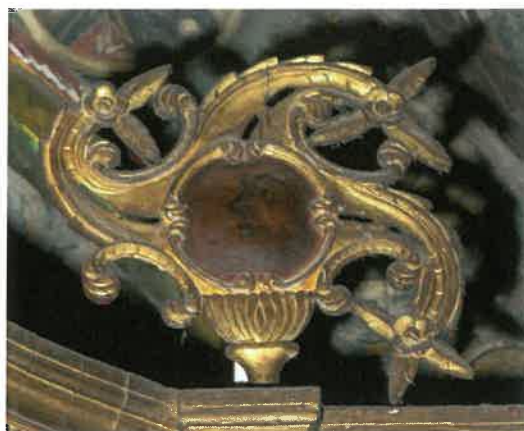
Aceste trei piese tradiționale, sunt flancate în extremitățile laterale cu câte un mic medalion, cu ancadrament sculptat. Pe medalionul dinspre nord este reprezentat ca

simbol al soarelui un portret din poziție centrală, iar în medalionul dinspre sud întâlnim simbolul lunii în ipostaza unui portret din profil.

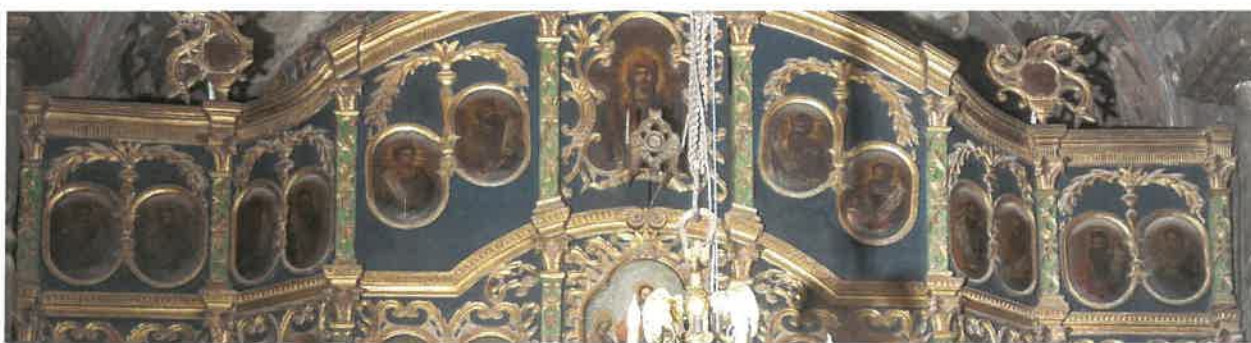
În registrul al doilea se află icoanele Sf. Prooroci înfățișați bust cu filactere în mână, câte doi în ancadramente ovale îngemănate, încadrate perimetral de rame decorative profilate, decorate cu elemente vegetale sculptate. Ancadramentele decorative de elemente sculptate în lemn de tei, ghirlande, frunze, flori, volute, decorează partea de sus a ramelor. În partea centrală a registrului, potrivit iconografiei clasice a catapetesmelor, este reprezentată icoana Maicii Domnului oranta, încadrată în ramă decorativă cu arabescuri de elemente vegetale volumetrice aplicate, care încadrează simetric panoul icoanei.

Icoane Sf. Prooroci

O parte a panourilor icoanelor sfinților prooroci, sunt fisurate, câteva sunt fracturate, cu distanțări și decalaje între elementele constitutive, icoanele Sf. Arhangheli Mihail și Gavriil aflate pe ușile diaconești, prezintă fisuri pe toată lungimea suportului, ca și unele icoane de poale, unde se pot observa distanțări ale suportului icoanei, distanțări preluate de la suportul fracturat pe care au fost fixate acestea.

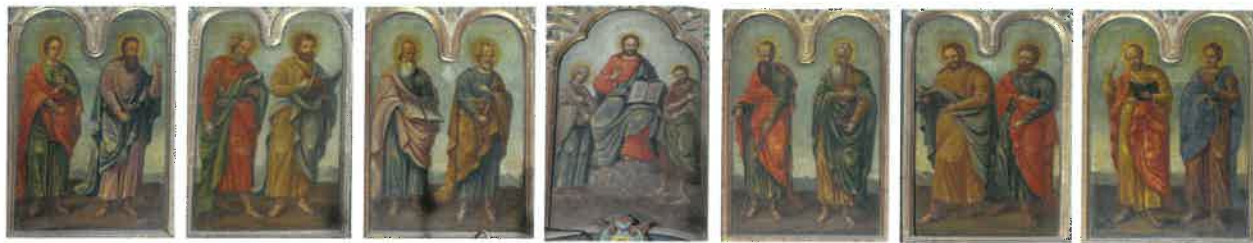
Registrul al treilea este dedicat icoanelor Sf. Apostoli înfățișați câte doi pe câte un panou. Un ansamblu ornamental vegetal, volumetric, din elemente aplicate se poate observa în partea superioară a icoanelor. În partea centrală a registrului este amplasată icoana Deisis (Isus înfățișat judecător încadrat de Maica Domnului și Sf. Ioan Botezătorul), icoana având elemente ornamentale în partea superioară și în lateral.

Icoane – Sf.Apostoli

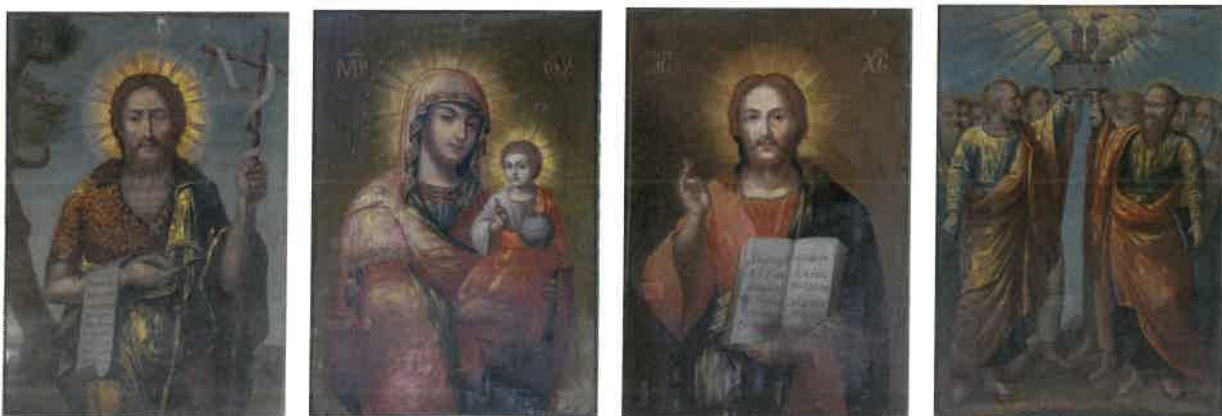
Al cincilea registru este alcătuit din patru icoane împărătești încadrate fiecare în lateral de coloane în torsadă susținute de pilaștri care delimitează ancadramentele icoanelor împărătești și evident panourile pe care sunt pictate acestea. Icoanele Împărătești de dimensiuni identice, sunt încadrate în rame aplicate, dreptunghiulare, sub forma unor simple baghete cu motive sculptate perimetral, cu elemente vegetale repetitive. Icoanele reprezentând Sf. Apostoli profilate simplu pe trei laturi, prezintă pe latura de sus un dublu arc bogat ornamentat cu elemente florale și volute.

Icoane imparatesti

Un aspect frecvent întâlnit de altfel, îl reprezintă starea de conservare a icoanelor împărătești care fiind direct expuse utilizării prezintă degradări datorate neglijenței, uzuri, rosături, zgârieturi, precum și arsuri ca urmare a utilizării candelor suspendate sau a lumânărilor din sfeșnice așezate în imediata vecinătate a catapetesmei. Jumătatea inferioară a icoanelor împărătești Maica Domnului și Iisus Hristos Învățător, prezintă matizări și eroziuni cauzate de atingerea repetată acestora de-a lungul timpului, de către cei care vin și se închină la acestea. Deasemeni se pot observa intervenții ulterioare de repictare a supra unor suprafețe ale stratului pictural de pe icoanele de poale, acestea fiind mai expuse unor deteriorări mecanice, încercarea de a masca degradările provocate fiind concretizată prin chituri și retusuri aleatorii, necorespunzătoare.

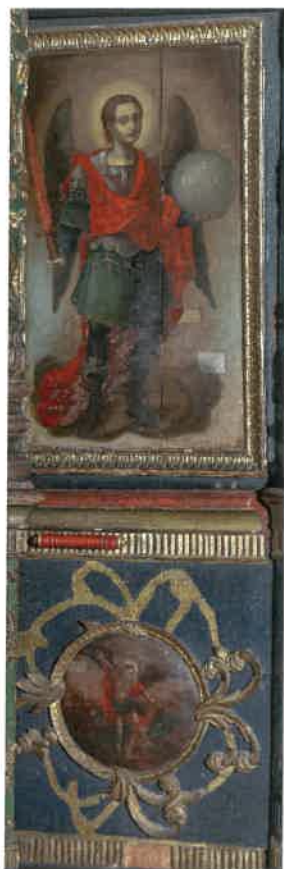
Usa diaconeasca N

Ușile laterale diaconești se păstrează, - la sud – icoana Sf. Arhanghel Mihail și la nord – icoana Sf. Arhanghelui Gavriil, încadrate perimetral cu ramă profilată simplă, dar potrivit primelor cercetări și investigații, par să fie pictate de un alt autor, în raport cu restul icoanelor catapetesmei. Deasemeni se pot observa pe suprafața picturală, a acestora intervenții ulterioare necorespunzătoare.

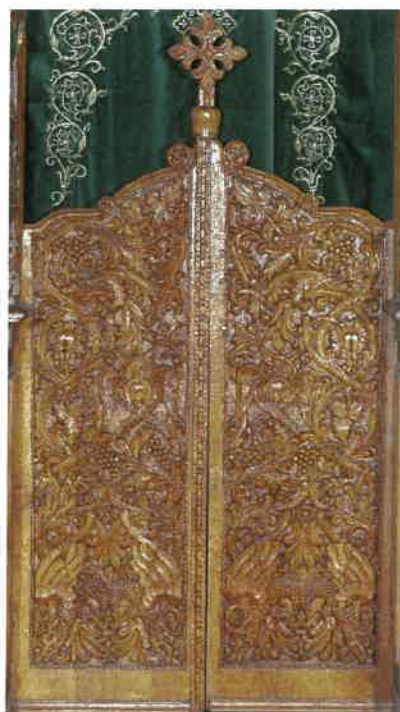
În prezent ușile împărătești originale lipsesc și nu sunt în depozitul sau patrimoniul mănăstirii. Acestea au fost înlocuite cu altele noi, adăugate ulterior (de dată recentă) executate din lemn sculptat lăcuit, fără elemente decorative policrome pictate.

Usa imparateasca (inlocuita)

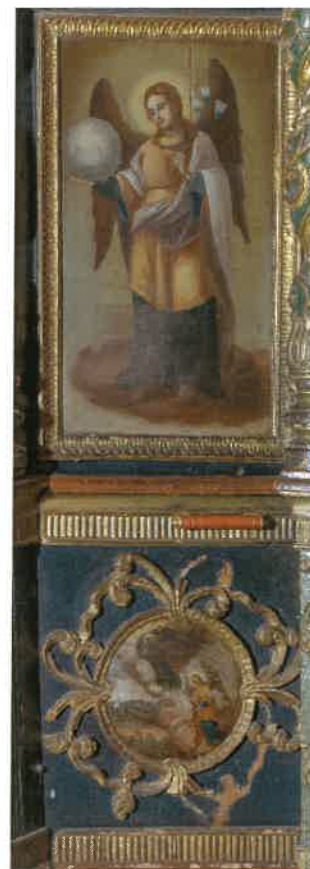
Usa diaconeasca S

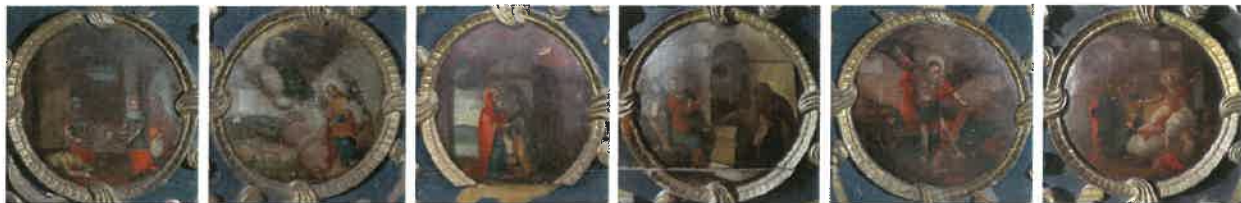
Registrul al șaselea este reprezentat de icoanele de poale, centrul panourilor de poale fiind reprezentate în ancadramente, icoane cu scene din viața sfântului din registrul împărătesc. Icoanele de poale sunt pictate pe panouri rotunde tip medalion, aplicate pe o suprafață plană policromă, și sunt încadrate în rame decorate cu ornamentații sculptate cu elemente vegetale. Cele șase icoane de poale, în formă de medalioane prezintă o ramă subțire, perimetrală, pe formă rotundă a medalionului, de pe marginea acestuia

Icoane de poale

Faptul că putem identifica extrem de multe pierderi ale unor frgmente de sculptura policroma în zona ancadramentelor registrului iconelor de poale, ne determină să luam în considerare și factorul uman, ca și dimensiune importantă a factorilor de degradare, concretizați printr-o folosire a spațiului liturgic, de multe ori lipsită de atenție și prudentă față de o componentă fragila de patrimoniu, reprezentată de catapeteasmă sau alte componente artistice din incinta bisericii.

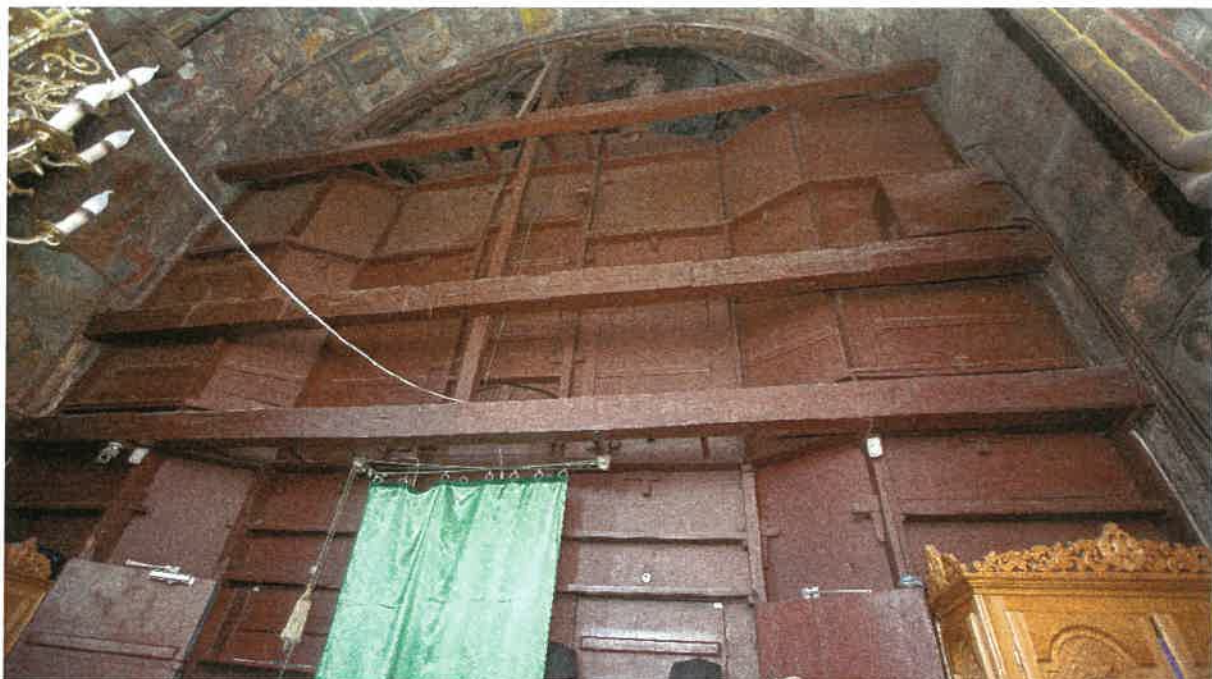
Catapeteasma prezintă pe verso un sistem de susținere autoportant, care urmărește compoziția din fața altarului, elementele verticale coincid cu pilaștrii și coloanele, iar elementele orizontale cu cornișe de separare a registrelor.

Întregul ansamblu se descarcă pe pereții laterali ai absidei altarului, prin intermediul a trei grinzi din lemn de stejar, care susțineau inițial și opt stâlpi vericali amplasați între prima și a treia grindă.

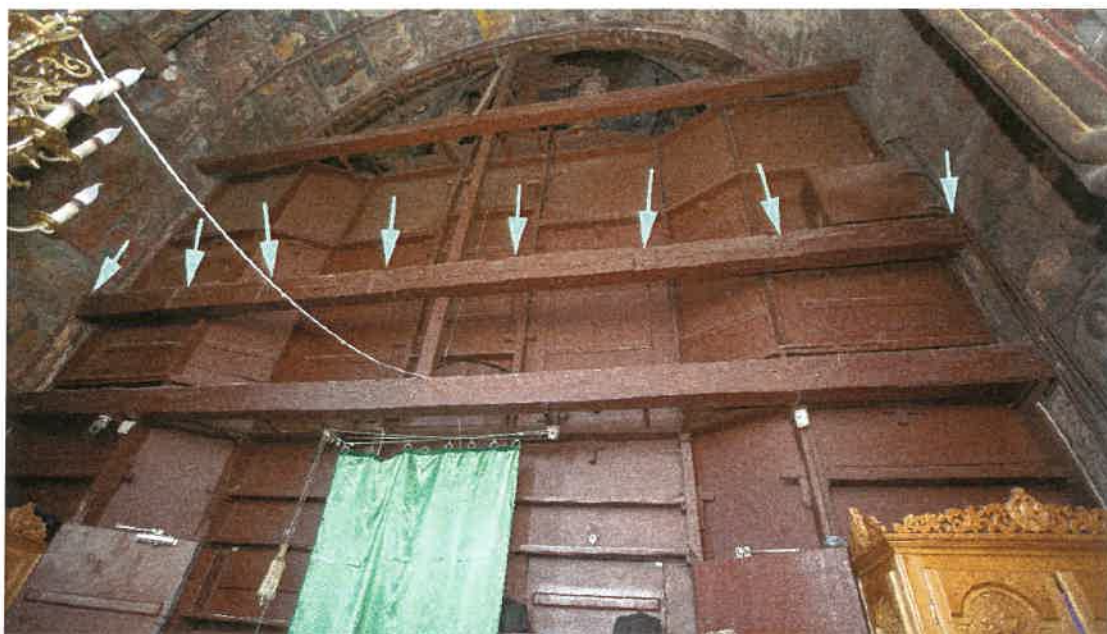
Structura portantă de asamblare constituită din trei grinzi de stejar, precum și alte elemente de ancorare și traverse de susținere, prezintă degradări biologice semnificative, ca și intervenții ulterioare necorespunzătoare pe toată aria de desfășurare, iar în zona inferioară suportul lemnos este fragilizat, unele elemente de ancorare lipsesc sau au fost înlocuite cu părți metalice, traversele de prindere și fixare a panourilor sunt degradate. Peliculizarile cu numeroase straturi de vopsea, maschează în mare parte tipurile de alterări și degradări biologice, evidente în prezent cu ochiul liber, în zonele de fisuri sau lipsuri ale masei lemnoase din diferite puncte de întâlnire ale elementelor de ancorare. Pe suprafața celei de a doua grinzi se pot observa opt decupaje în care inițial au fost încastrați stâlpi verticali care uneau în plan vertical cele trei grinzi și alcătuiau o importantă structură de ancorare a părții centrale a catapetesmei.

Grinda mediana cu 8 zone decupate de unde lipsesc stalpi de legatura

Structura portanta actuala va necesita operațiuni de completare cu elemente (stâlpi verticali) potrivit zonelor decupate din grinda mediană, unde se observă că lipsesc din sistemul de ancorare inițial. Deasemeni vor fi înlăturate unele elemente improvizate adăugate ulterior, și consolidarea unor porțiuni fragilizate mai ales din partea inferioară. Tehnica de fixare și prindere a registrelor se va păstra prin sistemul de prindere cu pene inițial, care există, dar vor fi înlocuite penele și orice element de ancorare care este fragilizat și nu mai poate constitui o piesă care să asigure o ancorare corespunzătoare a panourilor. Penele de fixare degradate care nu pot fi consolidate prin impregnare, vor fi înlocuite cu altele din lemn nou stabilizat.

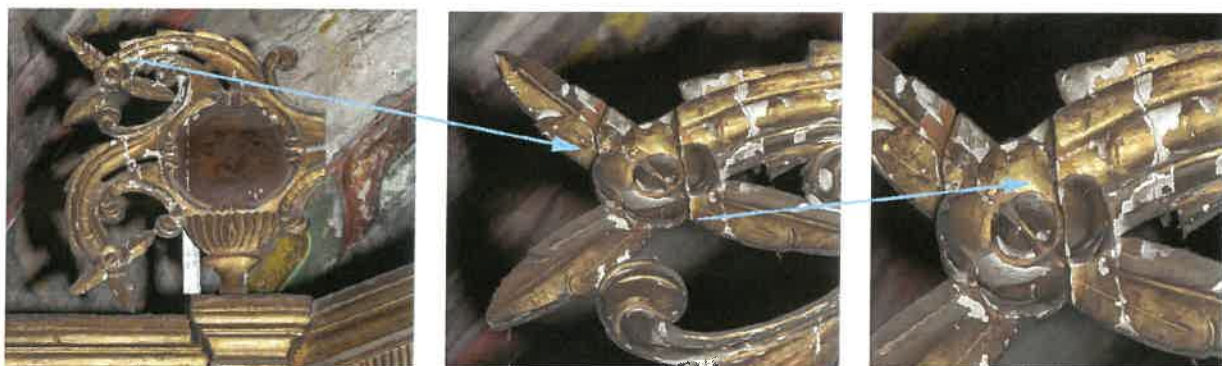
Începând de la elementele din partea superioară a catapetesmei, de la coronament și continuând cu fiecare registru al frizelor decorative care despart registrele între ele, se pot identifica multiple distanțări, desprinderi, modificări dimensionale ale elementelor asamblate, fracturi, pierderi definitive suport, etc.

Fracturi, pierderi suport și strat policrom, partea superioară catapeteasma

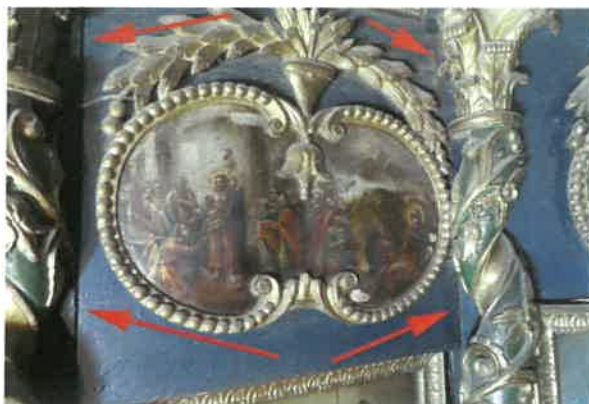
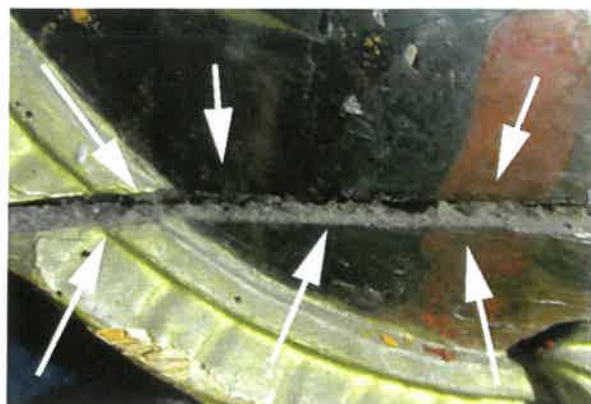
Distanțări numeroase între elemente ale încadramentelor volumetrice, sunt evidente la nivelul fiecărui registru, o parte a unor segmente din suportul acestora fiind deformat, torsionate și descleiate la îmbinări sau pe traseul fixării acestora pe suportul plan al policromiei. Unele segmente din structura policroma plană, pe care sunt montate încadramentele sculptate, au un aspect nefinisat, de scandura nefetuită, fără o preparare corespunzătoare, fibra lemnului fiind evidentă prin straturile de repictări ale suprafețelor plane, identificate la nivelul majorității registrelor. Lipsa diblurilor de fixare ale unor panouri pictate, ca și refixări ale icoanelor în cuie sau dibluri noi, confirmă urmele unor demontări și remontări ulterioare.

Distantatari, deformari, fracturi, suport policromie si icoane

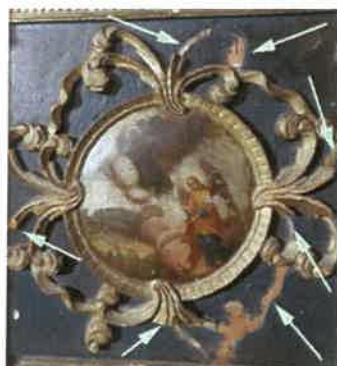
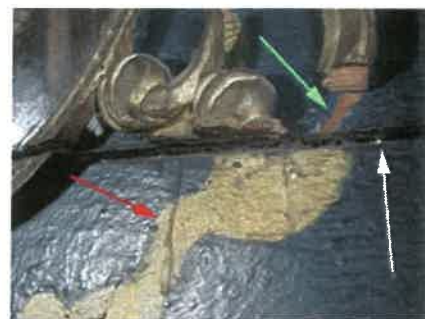
Pierderi definitive de suport policrom din aria ancadramentelor ornamentale

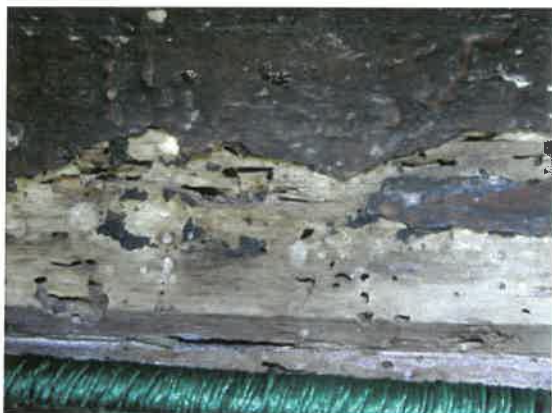
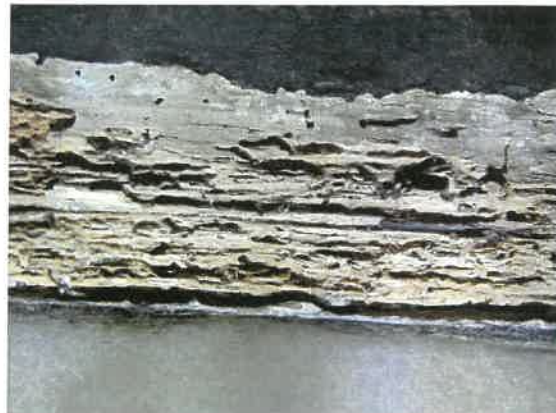
În partea inferioară a catapeesmei, pe întreg perimetrul din apropierea pavimentului, identificăm o avansată deteriorare a unor porțiuni mai întinse ale soclului. La cauzele degradărilor datorate de umiditate și de atacurile biologice se pot adăuga cauze datorate intervențiilor ulterioare necorespunzătoare de amplasare a unor instalații și uzurile în timp prin folosirea amplasamentului.

Degradari avansate – soclu - cu pierderi de suport

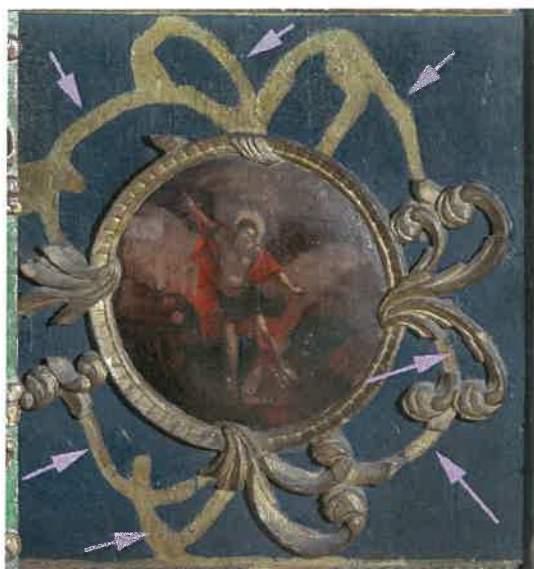
Majoritatea elementelor sculptate ale ancadramentelor și frizelor policrome, au fost peliculizate cu straturi de bronz care a modificat cromatică inițială a zonelor poleite și a adus degradări în plus la nivelul acestor suprafețe. Numeroase elemente decorative sculptate și poleite, din cadrul frizelor ornamentale, că și ancadramentele icoanelor, prezintă lipsuri definitive din porțiunile sculptate, pierdute în mai multe perioade, de-a lungul timpului.

Fragmente pierdute cu mai mult timp in urma

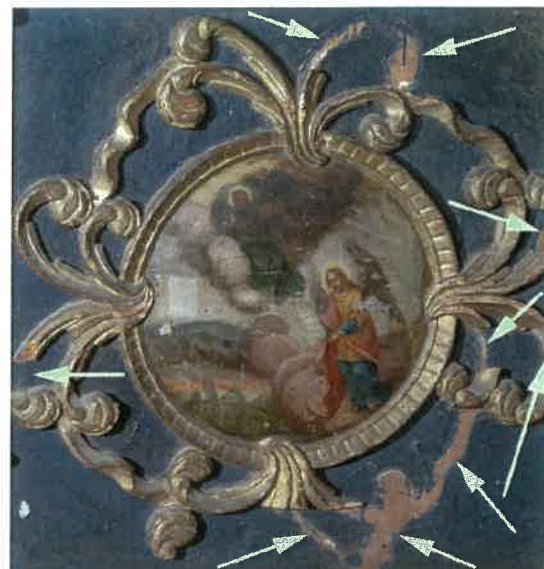
Fragmente pierdute recent

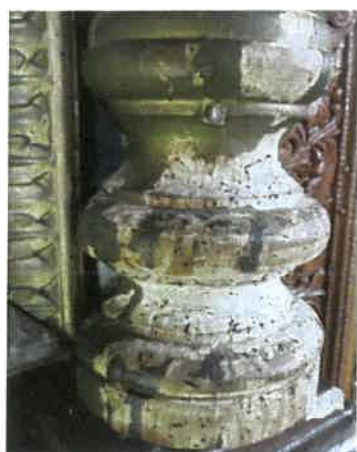
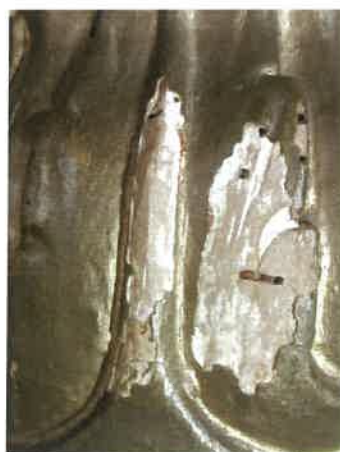
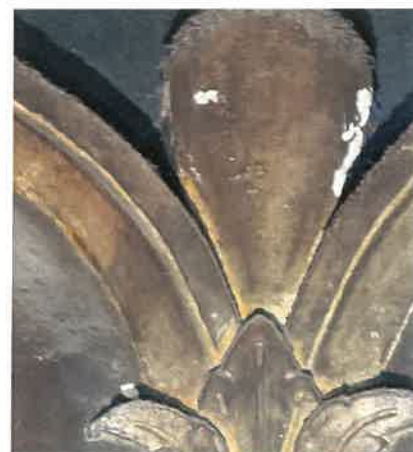
Stratul pictural policrom de pe suprafețele plane și sculptate prezintă o fragilizare avansată pe întreaga desfășurare, alterare accentuată și de intervenții ulterioare necorespunzătoare și de succesiunile intervențiilor masive de peliculizare cu bronz peste suprafețele inițial poleite cu foita de aur. Se pot observa la nivelul fiecărui registru, pe suprafața segmentelor ornamentale, desprinderi multiple, începând de la desprinderi active ale stratului pictural până la grund, desprinderi până la suportul de lemn și desprinderi cu pierderea definitivă a stratului pictural cel mai adesea, până la lemn. Tendințele de desprindere și desprinderile efective se pot identifica într-un procent mai crescut pe suprafețele sculptate, în comparație cu zonele plane ale policromiei.

Desprinderi multiple ale stratului pictural policrom

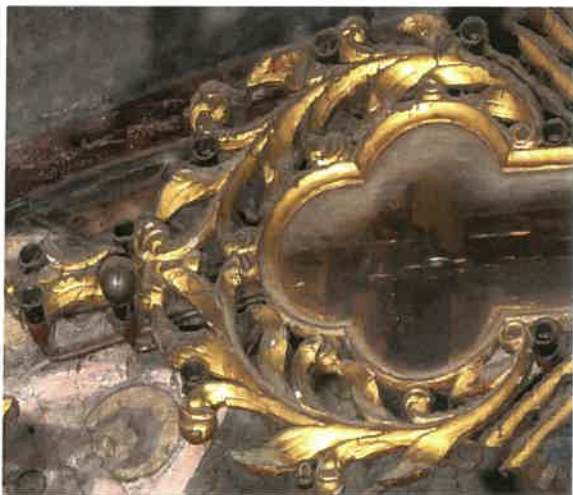
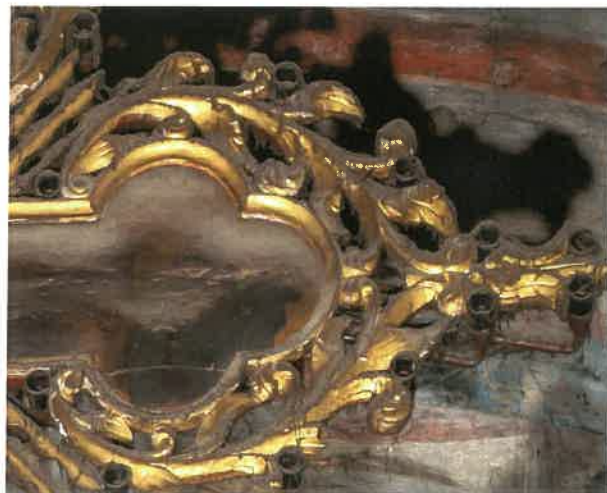
O serie de degradări întâlnite din nefericire la multe obiective sunt aduse de greșeli cauzate de intervenția umană de a „infrumuseța” în plus aspectul inițial al unei componente artistice. Amplasarea unor instalații electrice de iluminare a unor piese cum este întâlnită în general la cruce și molenii, au cauzat degradări ale unor suprafețe policrome, punând de fapt în pericol iminent de incendiu întreg obiectivul. În prezent în zonele urbane în special, preoții au înțeles în general să nu mai repete astfel de intervenții, care au cauzat degradări ireversibile, dar degradările produse pot avansa în timp, în lipsa unor măsuri concrete de conservare.

Amplasare instalatie electrica pe suprafate crucii

Demontarea în vederea facilitării cercetării, conservării și restaurării se execută odată cu extragerea elementelor de prindere metalică, ulterior aplicate, îndepărtarea instalației electrice necorespunzătoare existente pe diferite zone ale catapetesmei, desprăfuire, față-verso prin pensulare și aspirare protejată. În zonele fragilizate unde este necesar, se va efectua o consolidare pofilactica în situ a unor elemente de suport, fracturate, fisurate, desprinse, (structuri sculptate și traforate).

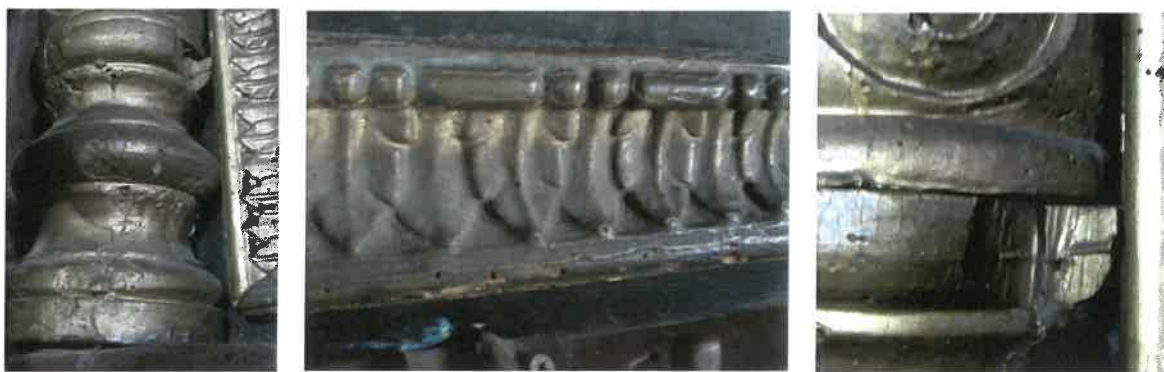
Intervenția necorespunzătoare de aplicare a mai multor straturi de bronz peste stratul original de foita de aur, la restaurări anterioare, confirmate în prezent și de analizele chimice efectuate, a dus la agravarea degradărilor policromiei, prin infiltrarea soluției de bronz în lacune, fisuri și microfisuri deja existente pe suprafețele policrome.

Peliculizari repetate cu bronz

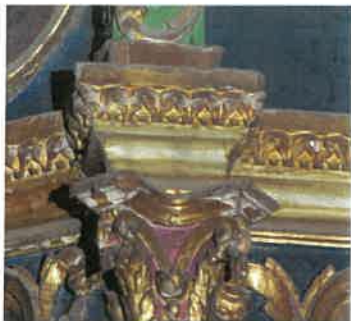
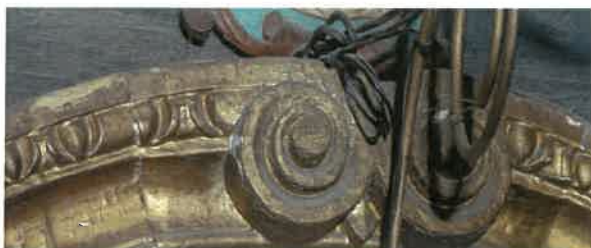
Elementele decorative sculptate sunt fragilizate, prezentând desprinderi și lipsuri ale elementelor sculptate, diverse lacune de suport, în special la registrul de jos, dar și în zonele de ancadramente policrome superioare. Pe suprafețele frizelor policrome poleite, stratul inițial de poleire - foita de aur, prezintă lacune, provenind din pierderea aderenței preparației la suportul de lemn, sau favorizate de unele demontări și remontări necorespunzătoare, respectiv a unui mod de folosință defectuos. Lacunele și uzurile, afectează în special zonele mai ușor accesibile existente la nivelul registrelor din partea inferioară. Elemente lipsă din policromia sculptată, se pot observa însă și în partea superioară a catapetesmei. Pe întreg ansamblul suprafețelor policrome se pot observa retușuri pe suprafața elementelor sculptate care încearcă să ascundă lacune ale straturilor de preparație și uzurile peliculei de aur.

Chituiiri, poleiri, peliculizari cu bronz, vernisari ulterioare necorespunzatoare

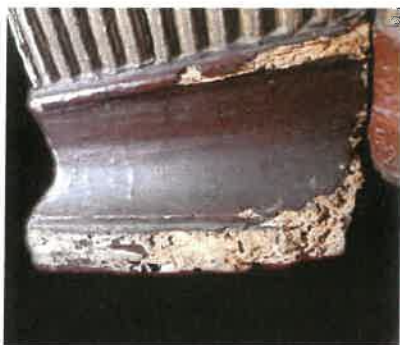
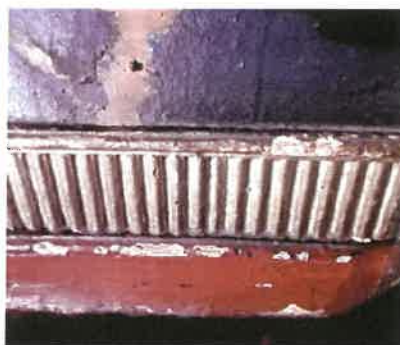
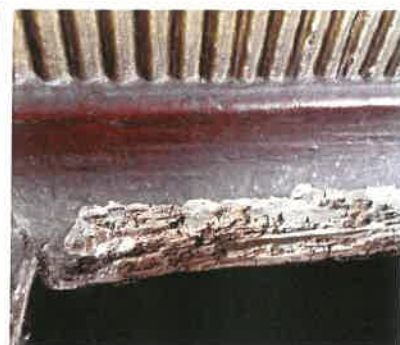
În partea inferioară la nivelul registrului icoanelor de poale, eroziunea suportului lemnos este extrem de profundă, atât pe zonele de structura portantă ca și pe elementele de ancadramente și panouri ale icoanelor, materia lemnoasă fiind afectată atât de umiditate cât și de atacul biologic.

Degradari avansate ale suportului la nivelul soclului catapetesmei

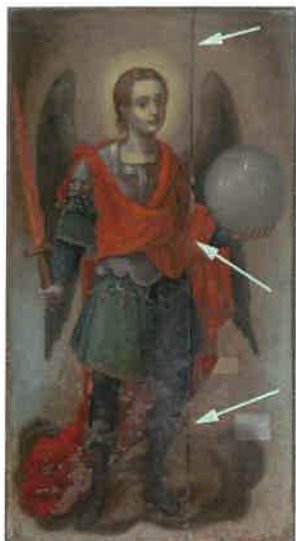
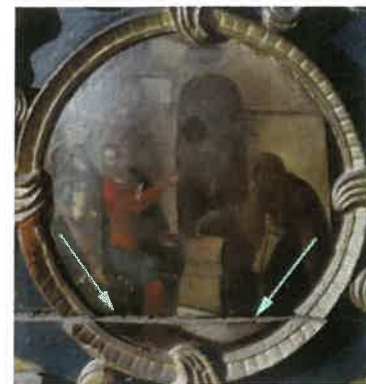
Fisuri, fracturi ale suportului icoanelor

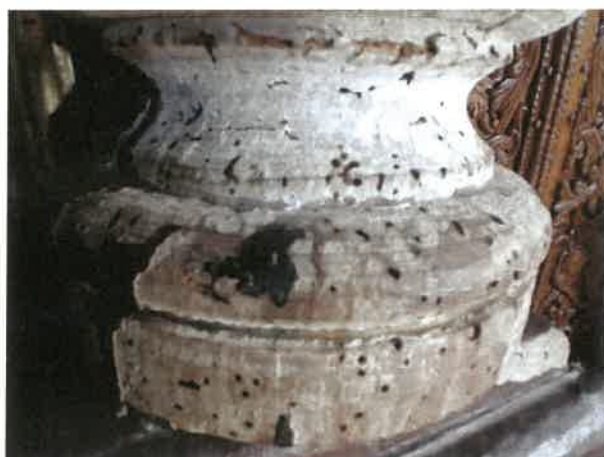
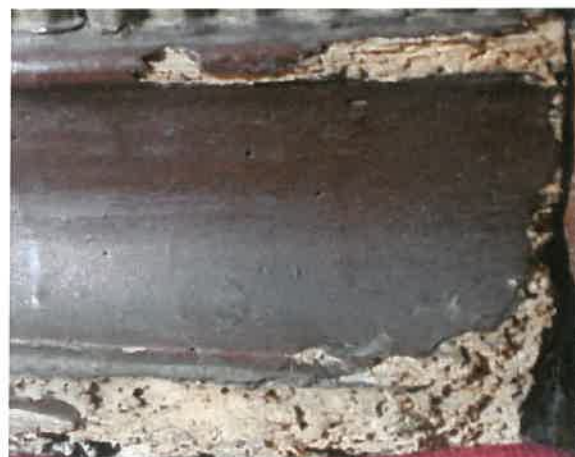
Atacul insectelor xilofage este extins pe întreg ansamblul catapetesmei. Potrivit observațiilor preliminare, cercetând aspectul orificiilor de zbor precum și al excrementelor prezente, putem identifica atac al insectelor din familia Cerambycidae (*Hylotrupes Bajalus*) ca și de Anobiide (*Anobium Punctatum*). Semnele observate indică activitate prezentă în continuare. Atacul insectelor xilofage a contribuit la avansarea continuă a degradărilor biologice asupra întregului ansamblu. Sunt prezente orificii de zbor în număr de 5-7 pe dmp.

Pierderi definitive de suport și strat pictural

Dezinsecție-dezinsecție – Se vor efectua tratamentele împotriva atacului insectelor xilofage în zonele deteriorate biologic, prin pensulare și injectare cu soluții de biocidare cu soluție de Perxil 10 (permetrina), în special în zonele unde se poate observa un atac activ al insectelor. Se va urmări în acest sens existența găurilor de zbor relativ noi de pe suprafață versoului catapetesmei și a elementelor de structura portantă, pentru a fi identificate suprafețele necesare a fi prioritar tratate.

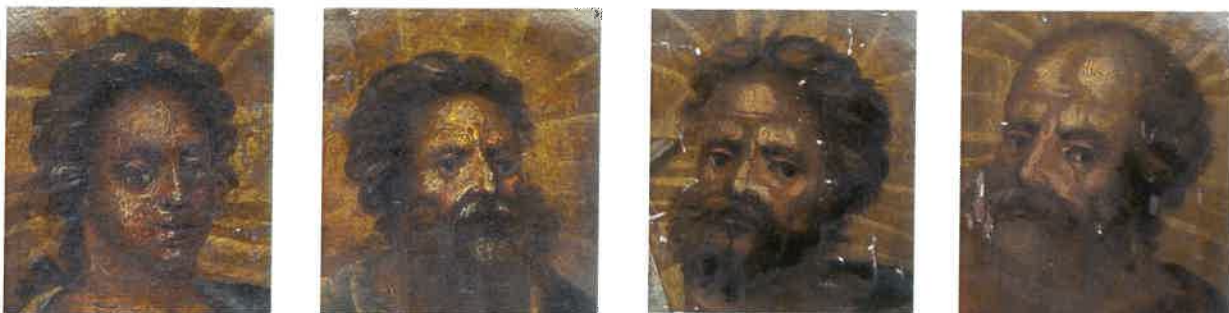
O tendință evidentă la prima vedere, de separare a straturilor picturale, se manifestă local pe suprafața picturală a crucii, moleniilor și în special pe suprafața portretelor din registrul icoanelor Sf. Prooroci.

Separare a peliculei de culoare cu tendințe de craclare pe zonele luminoase

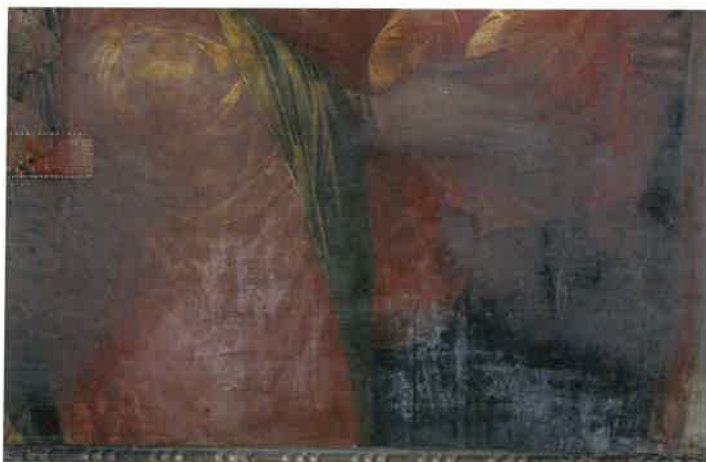
Numerose sunt și zonele unde stratul pictural al icoanelor este degradat datorită abraziunilor datorate uzurii prin atingerea directă a icoanelor împărătești, sau prezintă urme de ceară, picurate accidental în timpul serviciului de cult. Protejarea icoanelor împaratești cu sticla este benefică, dar amplasarea geamurilor de sticla în lipsa unei ventilații corespunzătoare între sticla și stratul pictural, a condus la apariția unor forme de mucegaiuri și funghi pe suprafața picturală.

Mucegaiuri aparute si eroziuni ale stratului pictural pe suprafata icoanelor imparatesti

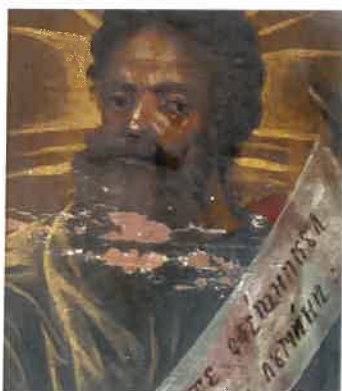
Lacune pana la lemn

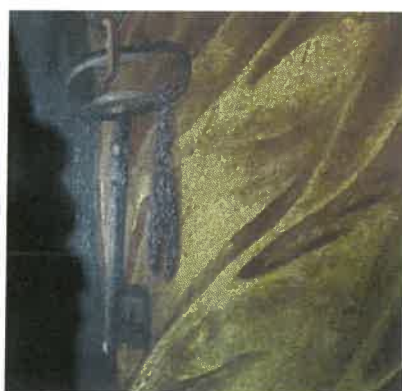
Arsuri

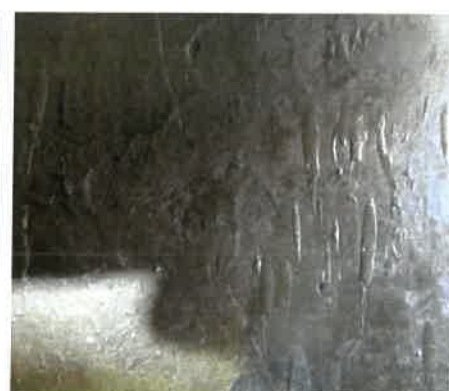
Stropi de ceara

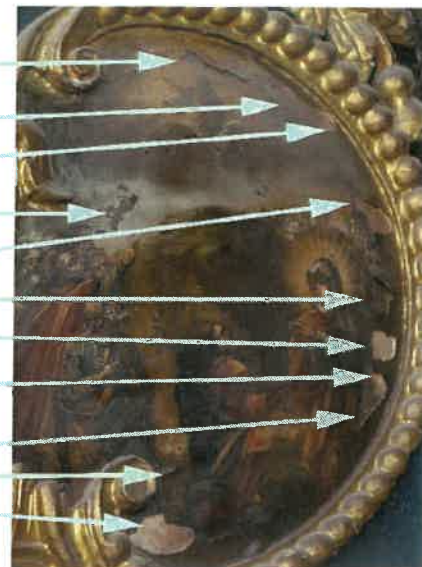
Exemplificari ale desprinderilor care s-au produs in decursul timpului pe aceeași icoana

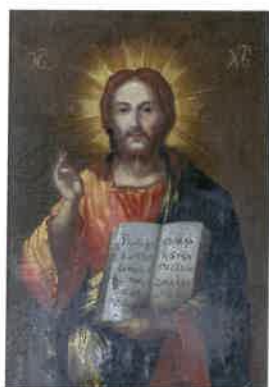
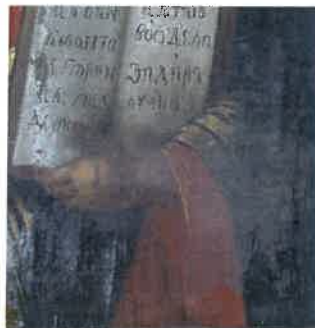
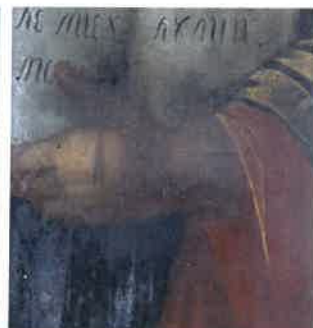
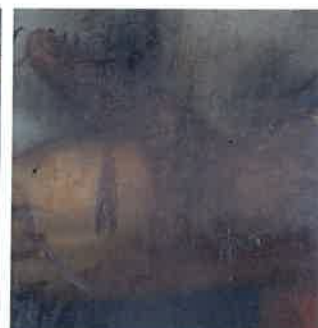
Diferite abraziuni mai mult sau mai puțin accentuate ale peliculei de culoare se pot observa deasemeni în partea inferioară a icoanelor împărătești, și pe suprafețele icoanelor de poale. Verniul original este alterat opacizat și înbrunat, uneori craclat.

Abraziuni, arsuri, cracluri, verni degradat, opacizat
