PROIECT DE CERCETARE – DOCUMENTARE
CONSERVARE – RESTAURARE
CATAPETEASMA
BISERICA „Sf. Apostoli Petru si Pavel”
MANASTIREA CETATUIA – IASI - 2023

PROIECT DE CERCETARE
CONSERVARE-RESTAURARE

CATAPETEASMA

MANASTIREA CETATUIA – IASI

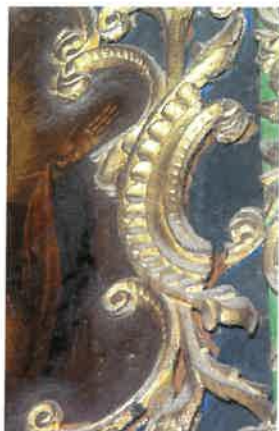
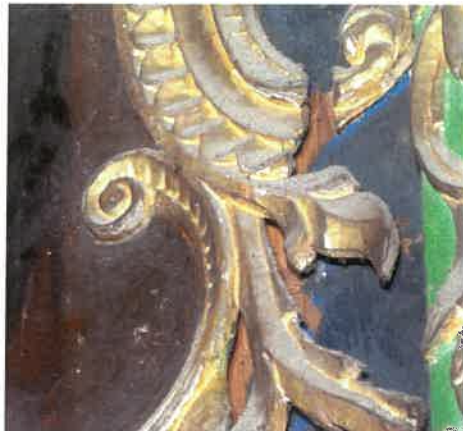
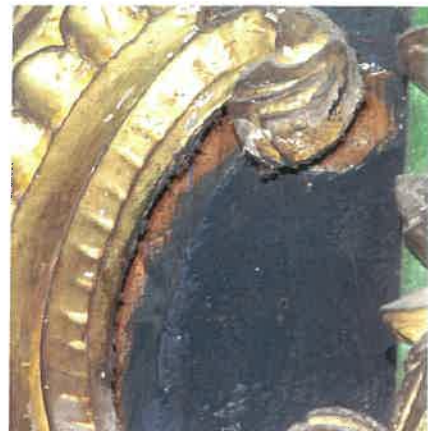
Pelicula de culoare pe toate suprafețele pictate, este acoperită de murdărie neaderentă și aderentă, ancrasată în verniul înbrunat. Cauzele care au contribuit la scăderea lecturii imaginii inițiale, datorate microclimatului necorespunzător, s-au cumulat cu intervențiile ulterioare necorespunzătoare, chituri nefinisate, retușuri și repictari locale. Deplasarea unor icoane de pe panourile policromiei plane, probabil cauzate de contrageri în timp ale suporturilor de grosimi mai mari decât cele ale icoanelor a condus la inițiative de repicatură a suprafețelor de policromie plană pentru a ascunde urmele de lemn negrinduit și nepictat. Un exemplu edificator îl găsim pe porțiunea policromiei plane pe care este amplasată icoana centrală a Maicii Domnului Oranta. Vernisări ulterioare necorespunzătoare s-au executat în decursul timpului aplicate peste zone cu eroziuni cu depuneri ancrasate.

Suprafete policromie plata repictata ulterior

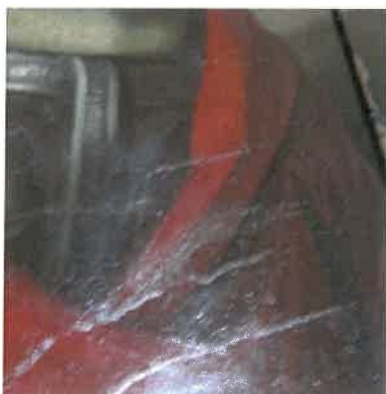
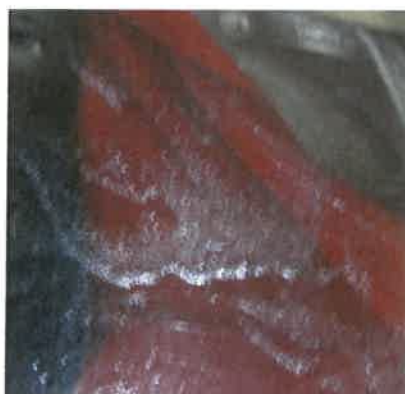
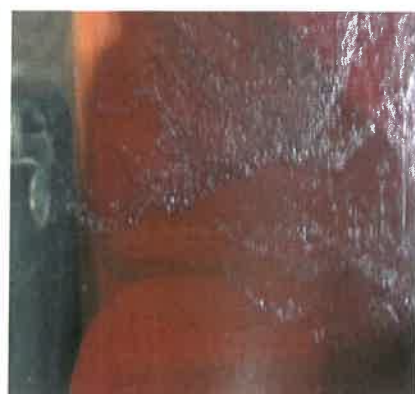
Revernisiari ulterioare necorespunzatoare – Sf.Arh.Mihail

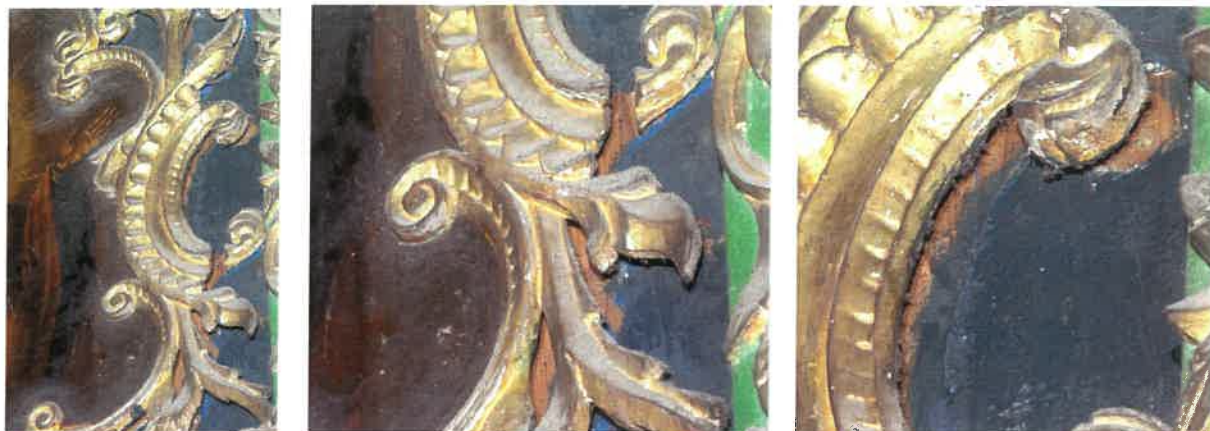
Suprafete policromie plata repictata ulterior

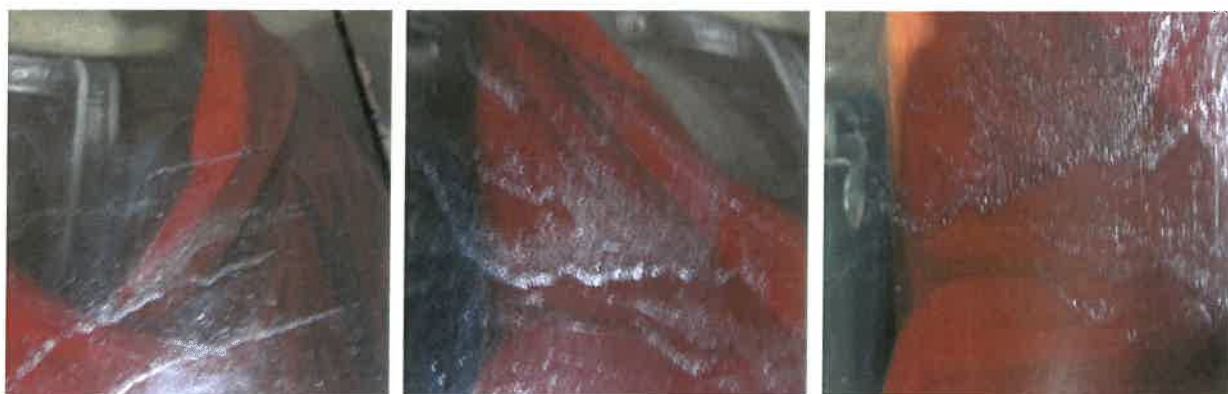
Revernisiari ulterioare necorespunzatoare – Sf.Arh.Mihail

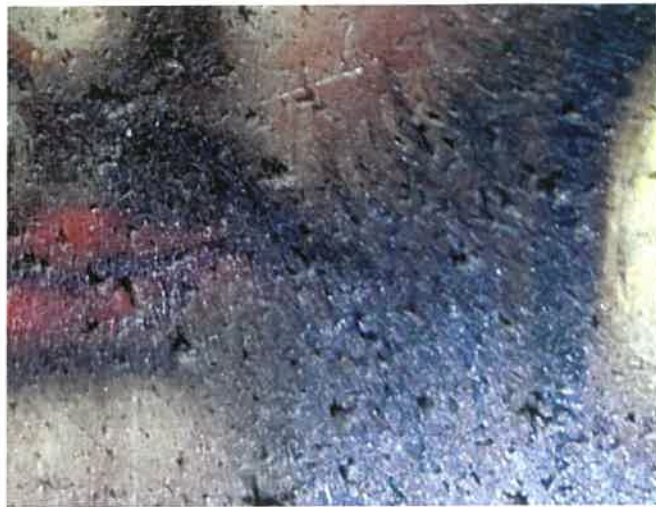
Depuneri de praf si alte elemente pe suprafata icoanelor

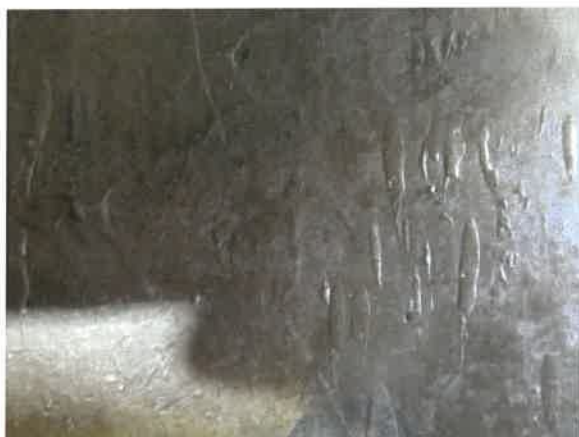
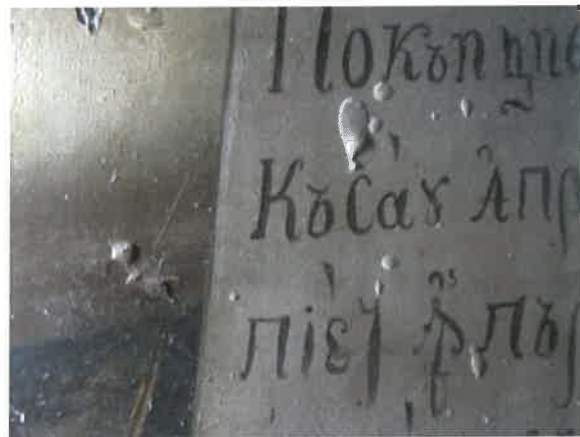
Stropi si scursuri de ceară sau ulei de candelă sunt evidente în special la nivelul primelor două registre din partea inferioară a catapetesmei.

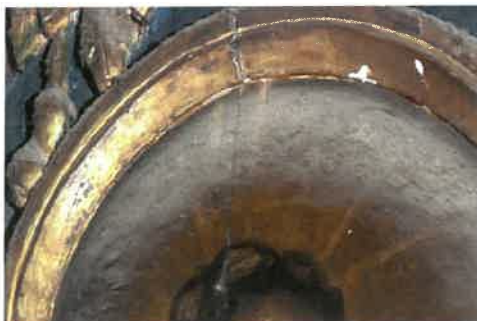
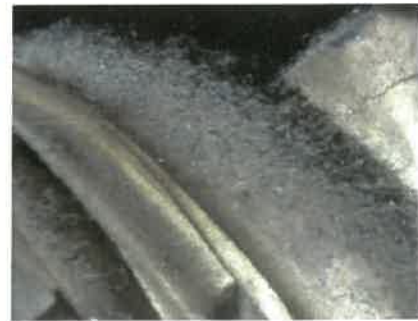
Depozite masive de praf sunt prezente la nivelul suprafețelor orizontale, pe tot ansamblul catapetesmei.

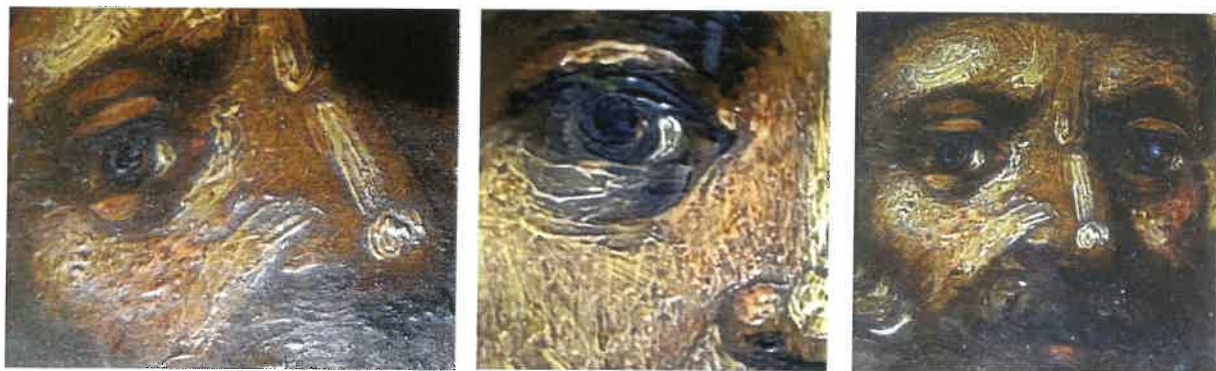
Aglomerari prin contracție a peliculei de culoare

Aglomerarea prin contracție a părții uleioase prin evaporarea componentelor volatile au determinat o parțială separare internă a celor două componente, formând aglomerări adesea sub formă de picătură, pete sau rețele de cracluri timpurii, lărgite. Acest aspect nu este extins la nivelul icoanelor de pe întreaga catapeteasma, ci îl remarcăm localizat în special doar la nivelul registrului sfintilor prooroci.

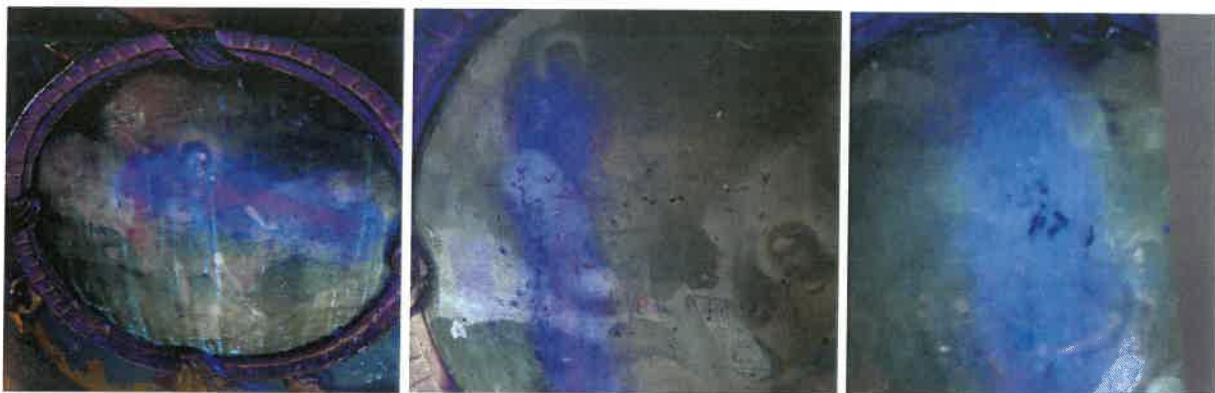
Vernisari si retusuri ulterioare necorespunzatoare in spectru de lumina UV

Cromatică generală a stratului de vernis s-a modificat în timp, neomogenitatea materiei mergând de la galben-brun în straturi subțiri, la brun-roșcat în zonele cu grosimi importante. Aceste vernisări au o fluorescență specifică a vernisurilor olio-rășinoase, relativ învechite. Operațiile de îndepărtare a depunerilor aderente ancrasate pe suprafața stratului pictural al unor icoane, efectuată cu ocazia restaurărilor anterioare în mod necorespunzător, a lăsat urme ale intervenției în lacune, cracluri sau alveole de unde depunerile nu au fost suficient îndepărtate. Unele retușuri sau repictări sunt evidente local, în zonele rechituite și nefinisate, Deasemeni vernisările ulterioare inegal distribuite, au cauzat scursuri sau aglomerări și alterarea patinei originare. S-au identificat diferite suprafețe la nivelul mai multor registre, acoperite nu doar de vernisări ulterioare ci și de repictări, probabil încercări de a masca anumite degradări, suprafețe probabil lacunare retusate și vernisate necorespunzător. La cercetarea peliculei de culoare în spectru de lumina UV, se poate observa o alterare a retusurilor și vernisurilor ulterioare având un exemplu elocvent pe suprafața icoanei împărătești, Iisus Hristos Învățător.

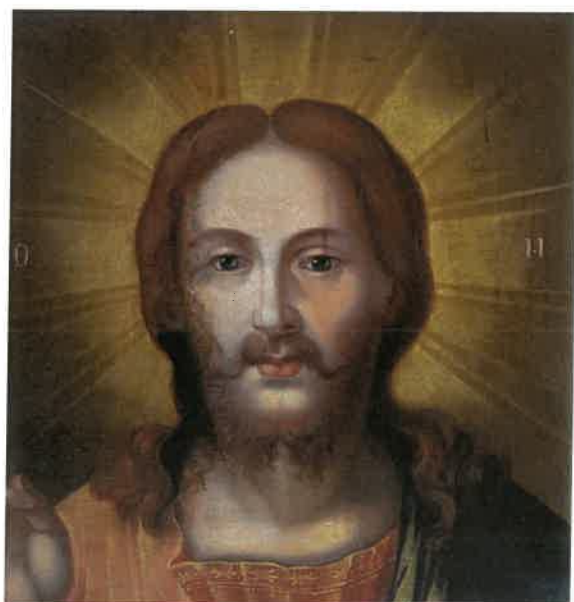
Detaliu in lumina naturala directa

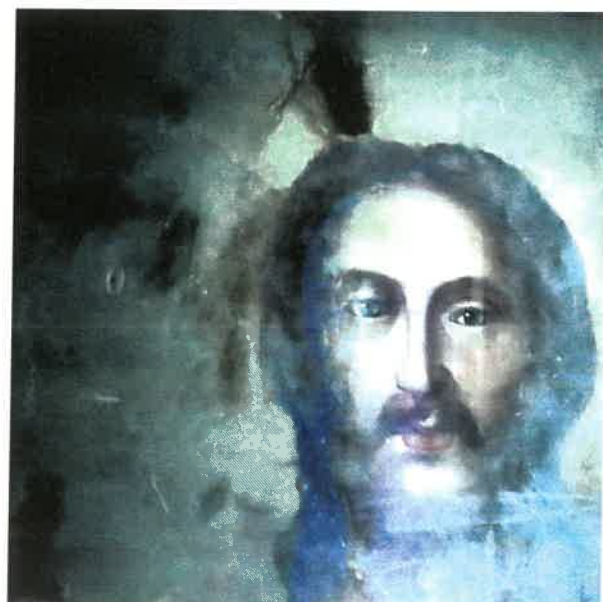
Detaliu in spectru de lumina UV

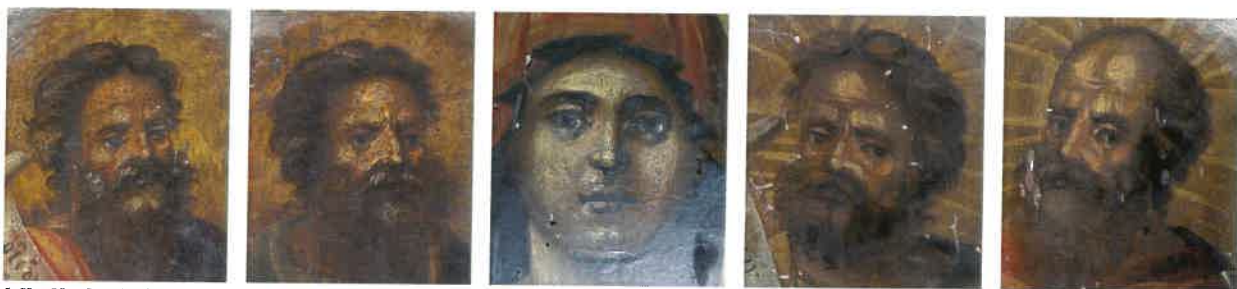
În majoritatea lor, craclurile de diverse tipuri sunt cauzate atât de o consecință a îmbătrânirii materialelor constitutive a stratului pictural, dar mai ales a unor tehnici defectuase a modului de aplicare al fiecărui strat de către autor.

Vicii de tehnica de autor la nivelul registrului 2

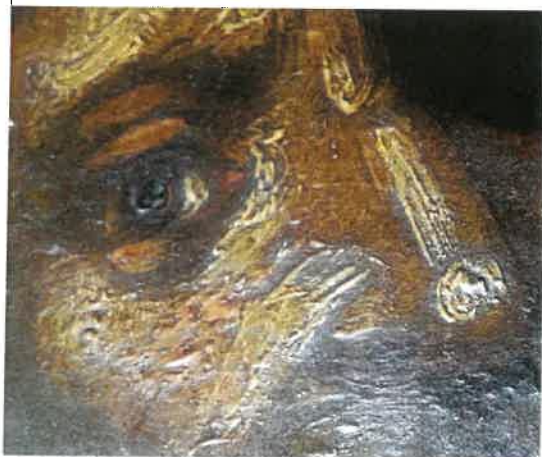
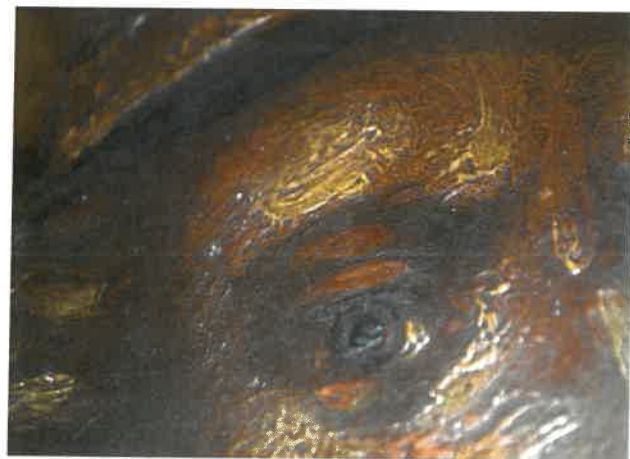
Nerespectarea unei tehnologii corecte, din neștiință sau grabă, poate fi subiectul unui studiu pentru orice obiectiv care se referă la o componentă artistică precum pictura pe panou de lemn. În general, cel mai adesea, factorii determinanți care au dus la apariția în perioada de uscarea a rețelelor de cracluri lărgite, pe suprafața stratului de culoare, sunt influențați cel mai adesea de faptul că pe suprafață unui grund prea "gras", sau pe un strat anterior de culoare amestecată cu o emulsie cu procent mare de ulei, a fost așezată o pelicula de culoare mai puțin consistentă în ulei.

Detalii – vicii de tehnica a coeziunii suprapunerilor peliculei de culoare

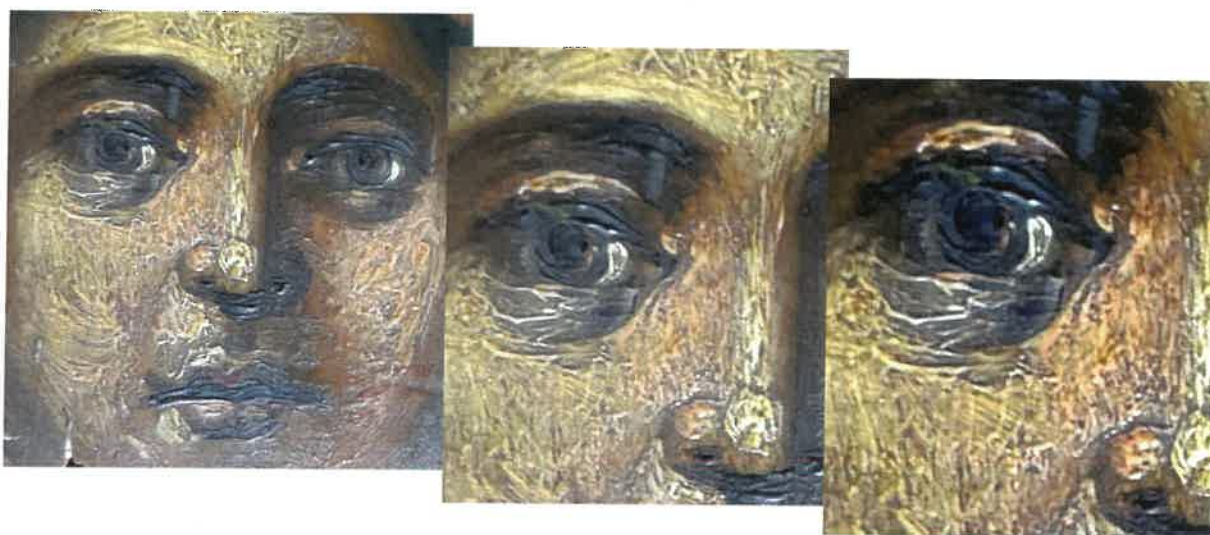
Craclurile pot fi favorizate atât de grosimea stratului de culoare și adeziunea slabă la substrat ca și de cantitatea prea mică, sau în exces a uleiului din compoziția liantului, în straturi fără o succesiune corectă. Toate acestea au determinat apariția craclurilor și mai ales la aspectul încrețit al stratului de culoare pe care îl observăm îndeosebi pe suprafețele portretelor de pe întreg registrul sfinților prooroci.

Maica Domnului Oranta – zone impastate cu alb, craclate pe porțiunile luminoase.

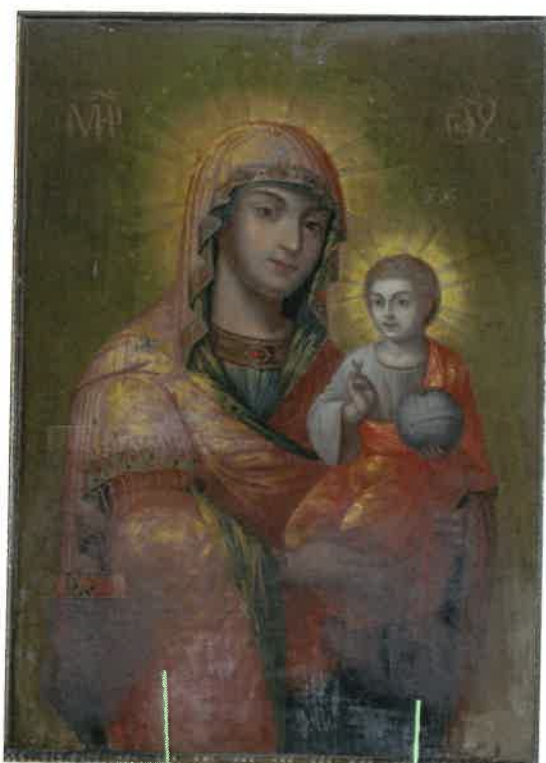
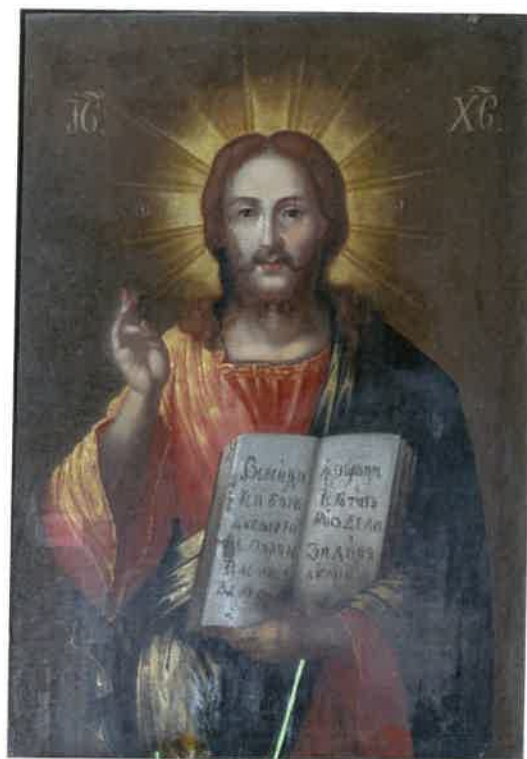
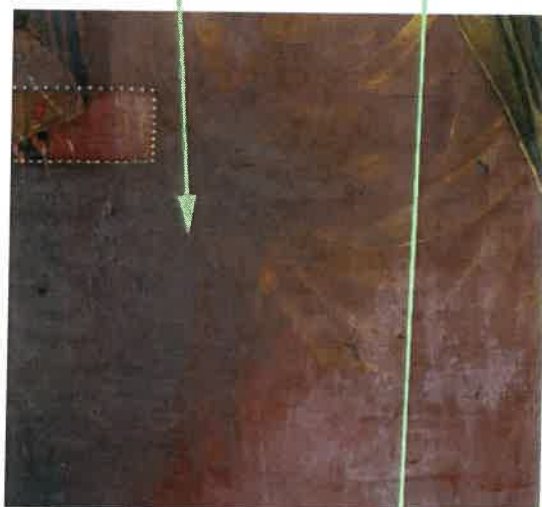
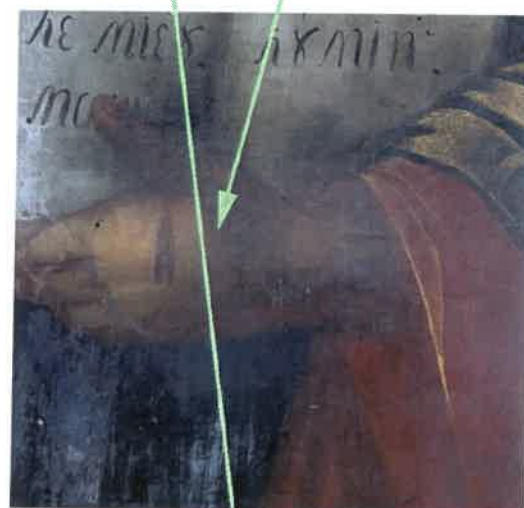
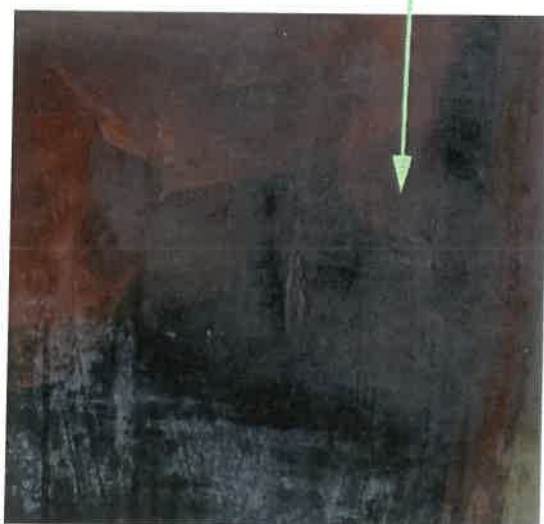
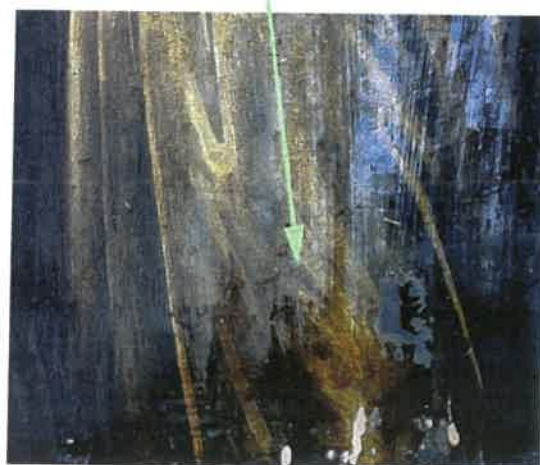
Un aspect frecvent întâlnit de altfel, îl reprezintă starea de conservare a icoanelor împărătești care fiind direct expuse utilizării prezintă degradări datorate neglijenței, uzuri, rosături, zgârieturi, precum și arsuri ca urmare a utilizării candelor suspendate sau a lumânărilor din sfeșnice așezate în imediata vecinătate a catapetesmei. Jumătatea inferioară a icoanelor împărătești Maica Domnului și Iisus Hristos Învățător, prezintă matizări și eroziuni cauzate de atingerea repetată acestora de-a lungul timpului, de către cei care vin și se închină la acestea. Deasemeni se pot observa intervenții ulterioare de repictare a supra unor suprafețe ale stratului pictural de pe icoanele de poale, acestea fiind mai expuse unor deteriorări mecanice, încercarea de a masca degradările provocate fiind concretizată prin chituri și retusuri aleatorii, necorespunzătoare.

Abraziuni, arsuri, cracluri, verni degradat, opacizat

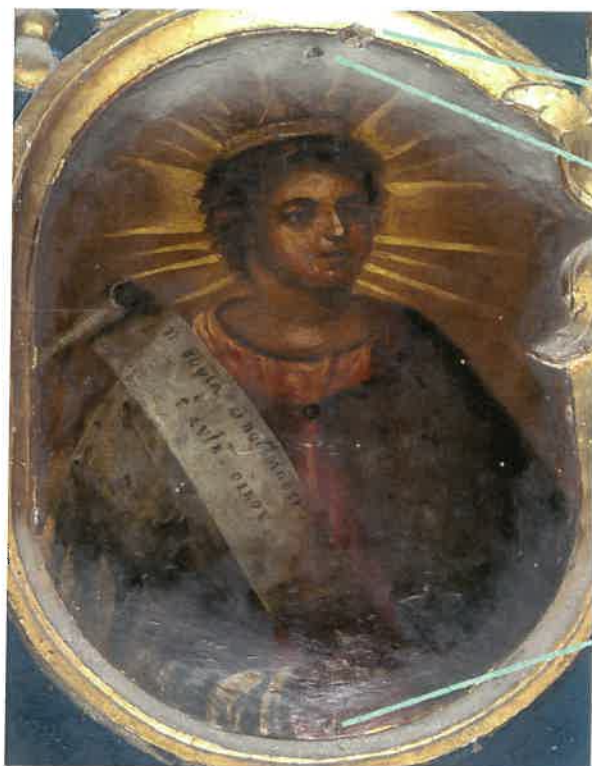
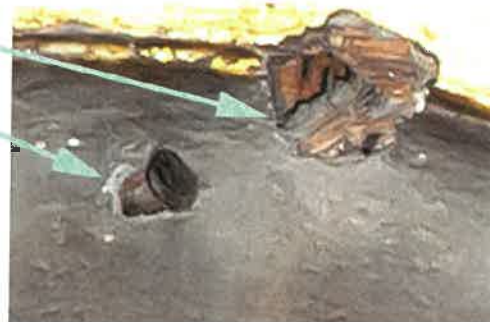
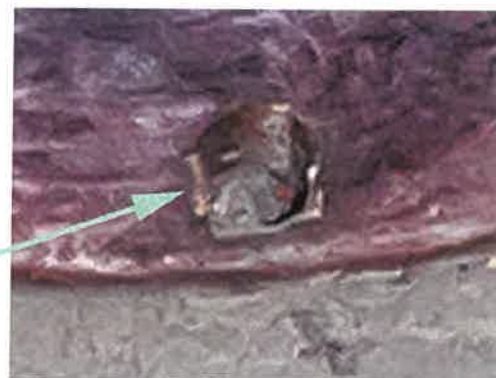
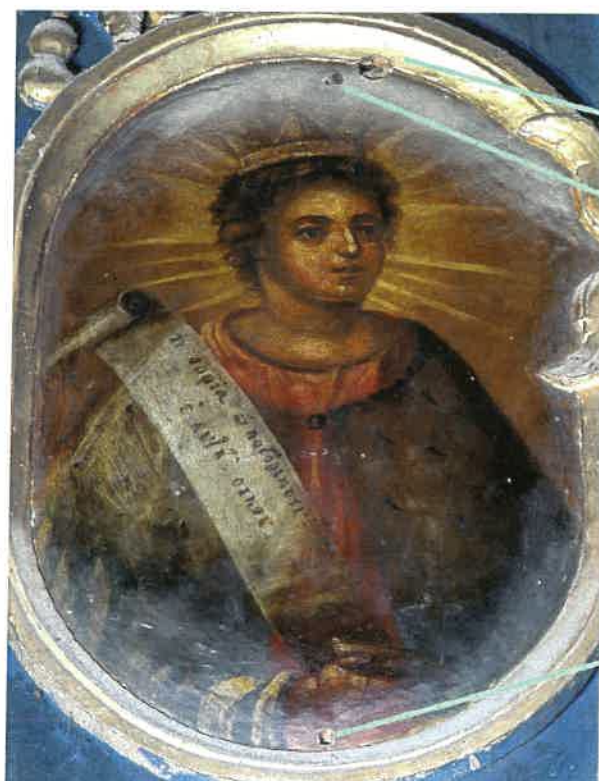
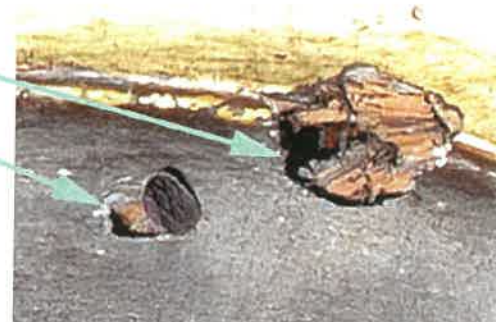
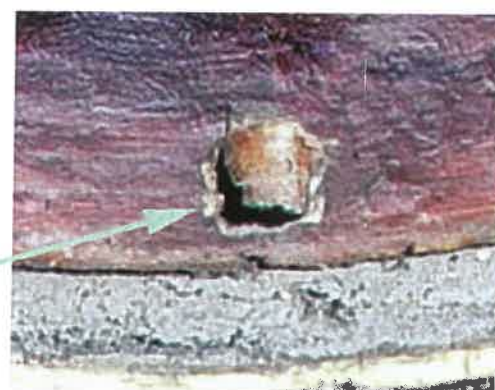
Dibluri de fixare schimbate sau care lipsesc – aspect al unei posibile interventii ulterioare de schimbare a panoului suport pe care au fost fixate initial icoanele

Evidentierea unor demontari si remontari ulterioare necorespunzatoare, exemplificate prin fixarea ulterioara in cuie si lipsa diblurilor originare

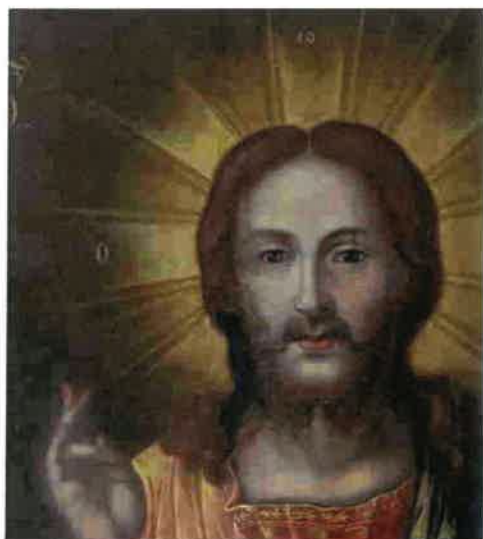
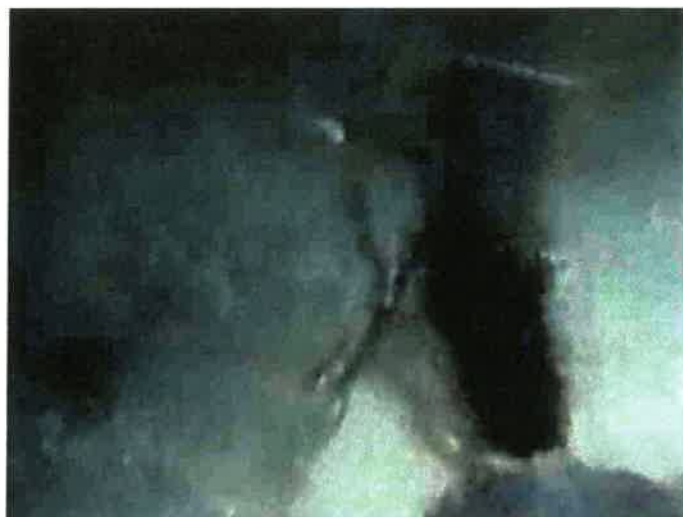
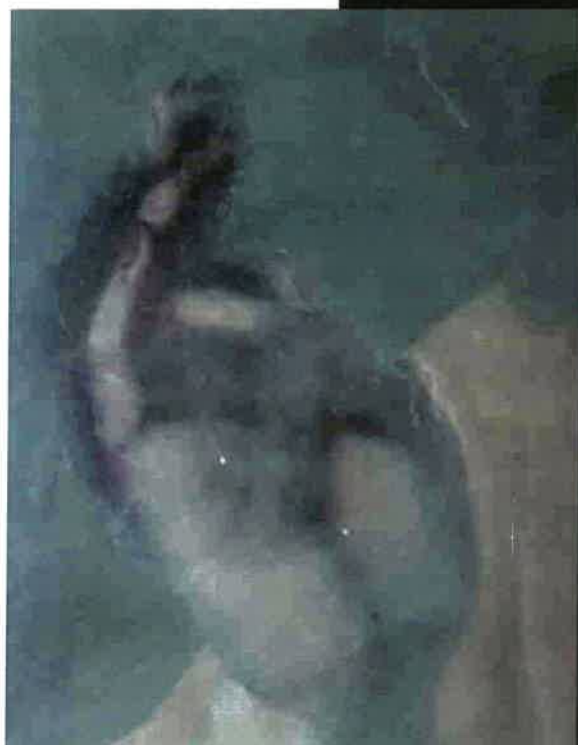
Interventii ulterioare necorespunzatoare evidentiare in spectru de lumina UV

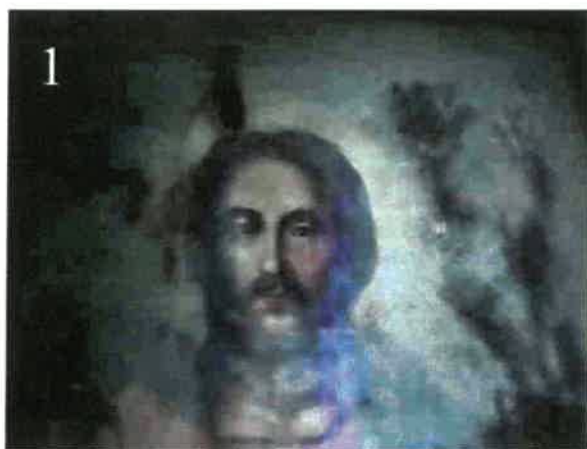
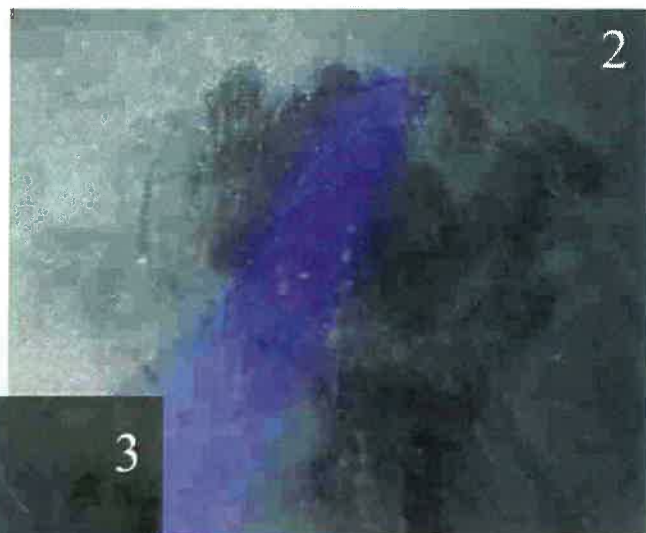
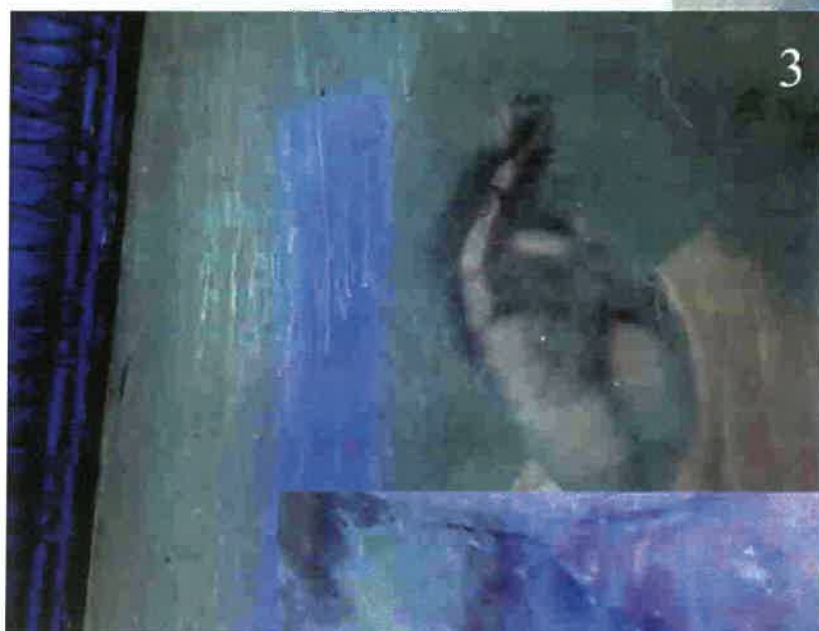
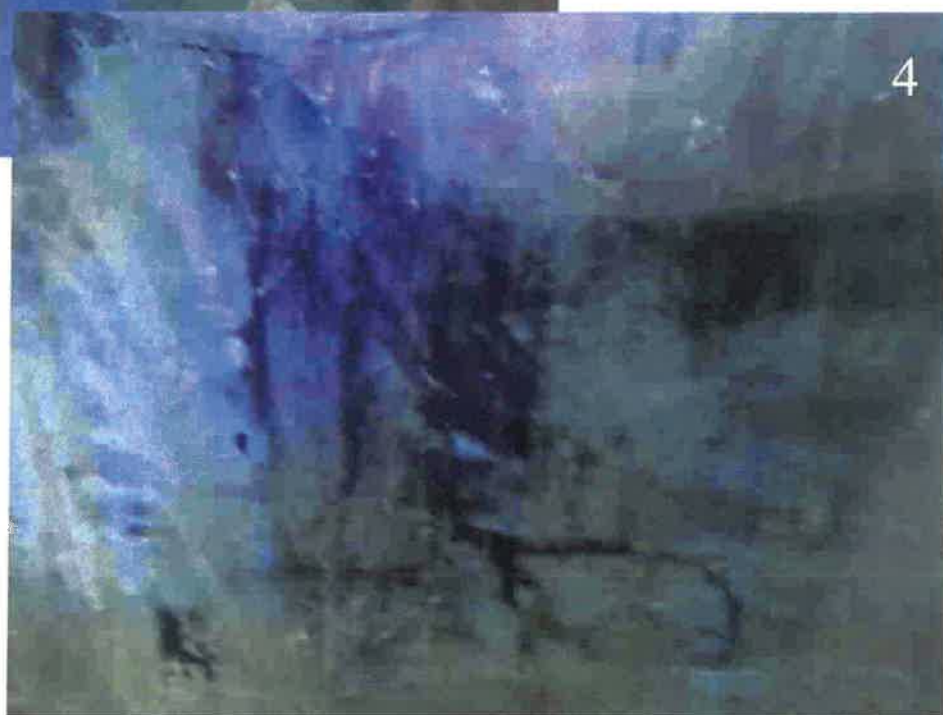
- Interventii ulterioare necorespunzatoare evidentiata in spectru de lumina UV
1. Detaliu cu evidentiarea unor repictari si revernisari ulterioare necorespunzatoare
 2. Detaliu cu evidentiarea unor revernisari ulterioare necorespunzatoare
 3. Detaliu cu evidentiarea unor repictari si revernisari ulterioare necorespunzatoare
 4. Detaliu cu evidentiarea unor interventii de repictare si verniuri ulterioare

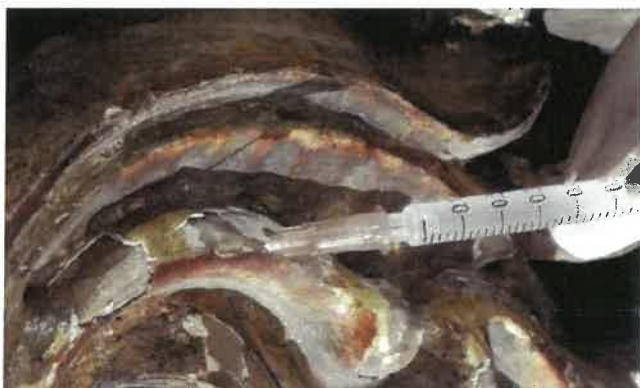
Teste consolidare strat pictural policrom

În urma analizării stratului pictural în lumina razantă s-au constatat o fragilizare accentuată atât a stratului pictural policrom, cât și cel al icoanelor, tendințe generalizate de desprindere la nivelul zonelor volumetrice, sculptate sau traforate, multiple desprinderi în acoperiș și zone lacunare în care stratul pictural policrom sau cel pictural al icoanelor este pierdut definitiv până la suportul de lemn.

Aceste multiple tipuri de desprindere, vor necesita consolidări profilactice cât mai urgente, pentru a se evita continuarea pierderilor definitive de strat pictural, toate acestea impunând efectuarea unor operații de desprăfuire specifică, protejată și o consolidare profilactică in situ cu foiță japoneză și clei de pește 3-4%.

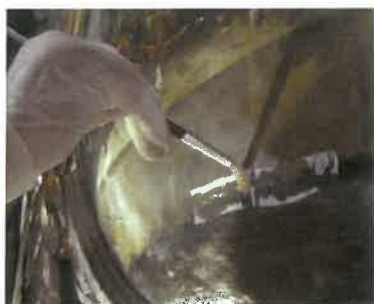
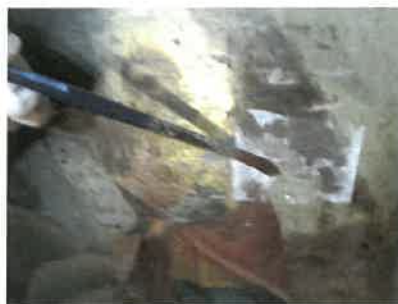
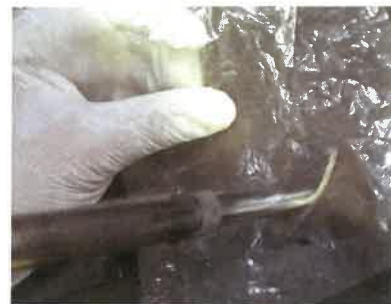
Teste consolidare strat pictural icoane

În cazul desprinderilor multiple ale stratului policrom s-a utilizatcu succes cleiul de pește în concentrație de 5-6% cu adaos de conservant (Preventol RI80 1%). Peste foita japoneză aplicată s-a folosit presarea ușoară manuală, cu spatula simplă sau cu spatula electrică acolo unde era necesar.

Cleiul de pește în proporție de 4-5% a dat rezultate bune și în consolidarea peliculei de culoare exfoliate sau cu tendințe de exfoliere.

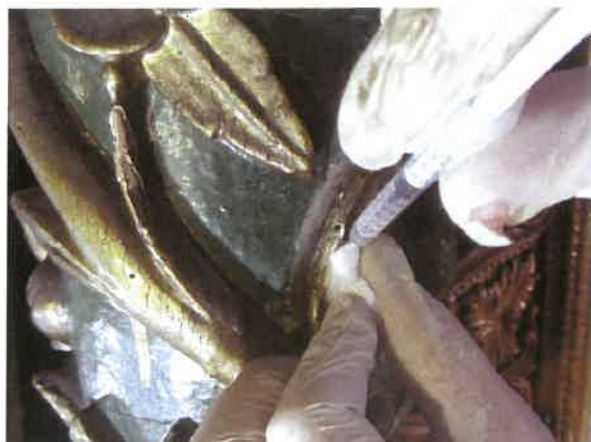
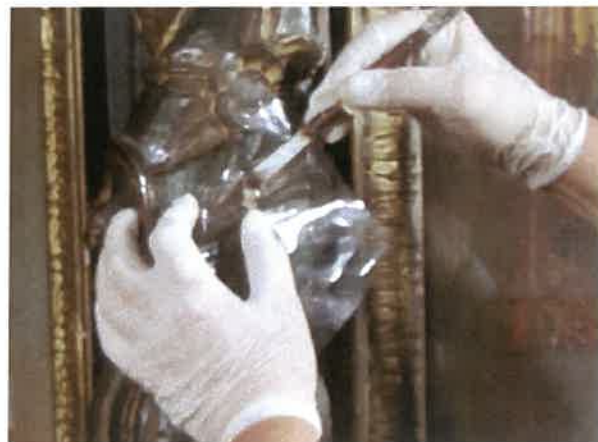
Teste consolidare strat pictural policrom

S-au efectuat teste de consolidare în zone cu desprinderil multiple, active, care sunt răspândite pe toată aria policromiei sculptate, în special, mai puțin prezente pe suprafețele policrome plane. Pentru a se putea efectua testele s-a efectuat în prealabil o desprăfuire manuală pe zonele de intervenție și s-au folosit soluții de clei de pește aplicate la cald. Pentru păstrarea cleiului cald, în seringi, se recomandă folosirea nu numai a recipientelor calde cu soluție de clei ci și a seringilor preancalzite fiind păstrate în bain marie în timpul operațiunilor de consolidare. Pe aceste zone unde s-au întâlnit desprinderi în acoperiș, desprideri fără acces, desprinderi diferite transmise stratului pictural de către suport, în urma apariției fisurilor sau fracturilor suportului, s-au efectuat teste de refacere a aderenței stratului pictural la suport, cu soluții de clei 4-6%. După introducerea unei soluții vehiculante de apa distilată alcoolizată, cleiul cu conținut de Preventol RI80 1%, a fost aplicat în zona desprinsă folosind hârtia japoneza, sau fiind injectat daca suprafață desprinsă permite efectuarea operațiunii fără riscuri.

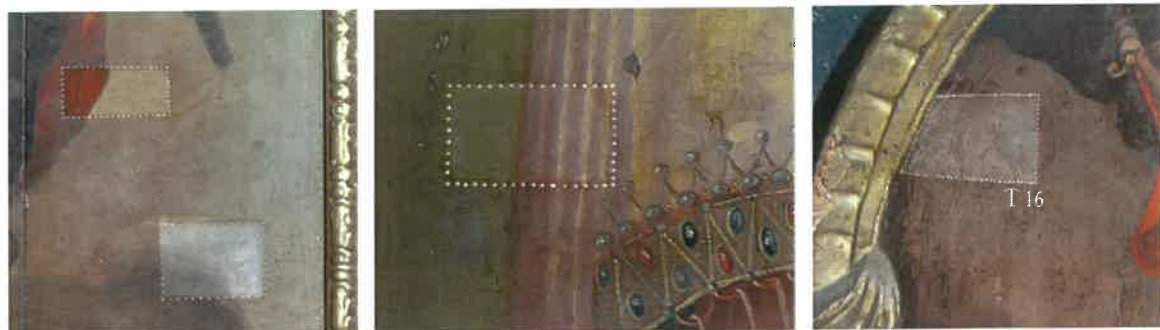
Teste inlaturare depuneri de pe suprafata picturala - icoane

Testele de îndepărtare a depunerilor aderente, au trebuit precedate de îndepărtarea unui strat masiv de praf și depuneri slab aderente care acoperă întreg ansamblul catapetesmei. S-au efectuat teste de înlăturare etapizata a depunerilor aderente și a unor vernisări ulterioare.

În acest scop s-au folosit în prima etapă amestecuri de alcool etilic și terebentină. Recomandăm în acest sens a nu se depăși concentrația de 1/1 alcool/terebentină, a nu se crește concentrația soluției în alcool, în scopul păstrării cât mai nealterate a verniului original. În zonele unde existau pete de verniuri ulterioare dure cu depuneri ancrasate recomandăm folosirea bisturiului, după o prealabilă emoliere a zonei cu o soluție care s-a folosit în etapa a doua într-o combinație de apa distilată 25%, acetat de etil 20%, acetat de etil 20%, white spirit 15%, acetona 10%, contrad 5%, etilenglicol 3%, amoniac 2%. S-a urmărit că anumite suprafețe cu verni aglomerat, să fie etapizat uniformizat, în scopul păstrării unității vizuale a imaginii. De aceea când a fost cazul, în timpul unei emolieri succesive parțiale, în zonele îngroșate s-a întrebuințat și bisturiul, după o prealabilă încercare de emoliere a petelor de depuneri grosiere. S-au efectuat teste pe suprafața picturală a două icoane praznicare, a trei icoane împărătești, a trei icoane de poale și pe icoanele ușilor diaconesti. La nivelul registrului ușilor diaconesti s-au efectuat teste de înlăturare a depunerilor aderente de pe suprafața pictată a ambelor uși, icoana Sf. Arh. Mihail și icoana Sf. Arh. Gavriil.

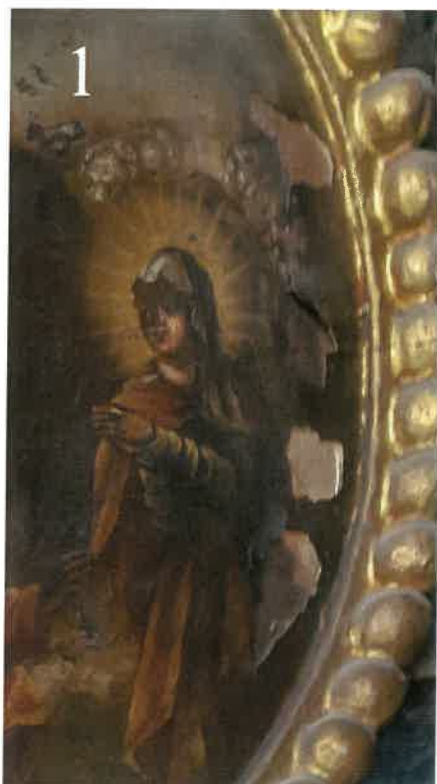
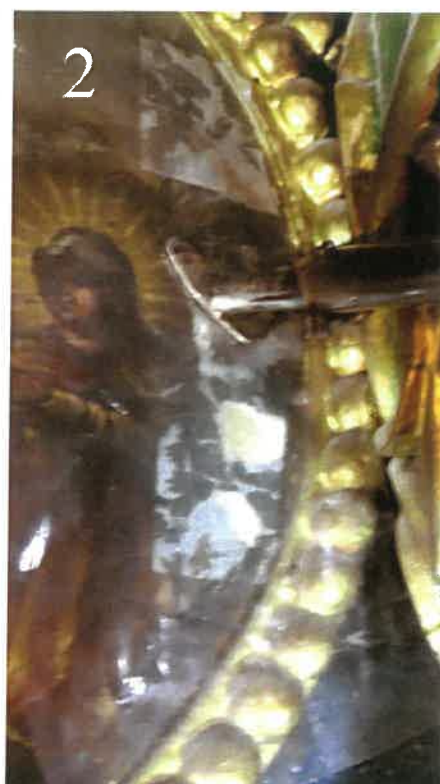
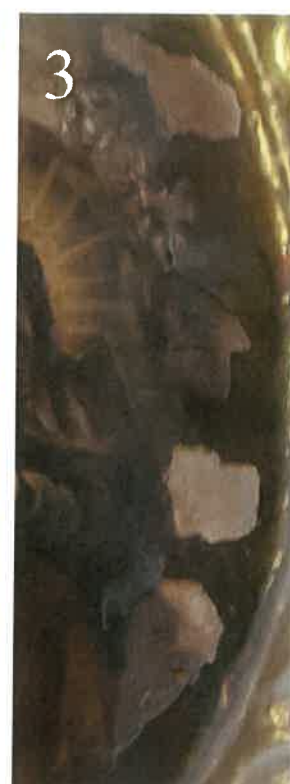
Teste de consolidare a desprinderilor cu pierderi vechi sau noi de strat pictural

1. Desprinderi inainte de consolidare
2. Desprinderi in timpul consolidarii
3. Desprinderi dupa consolidarea marginilor lacunelor

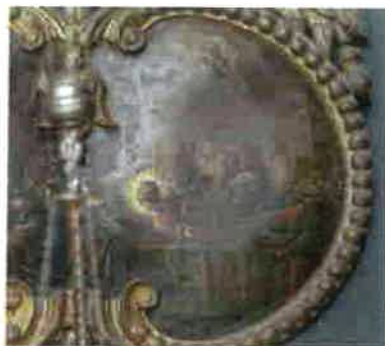
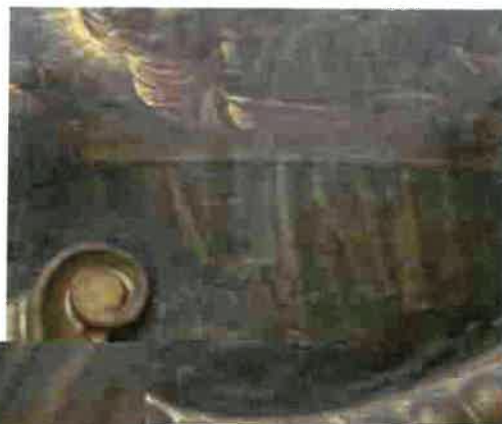
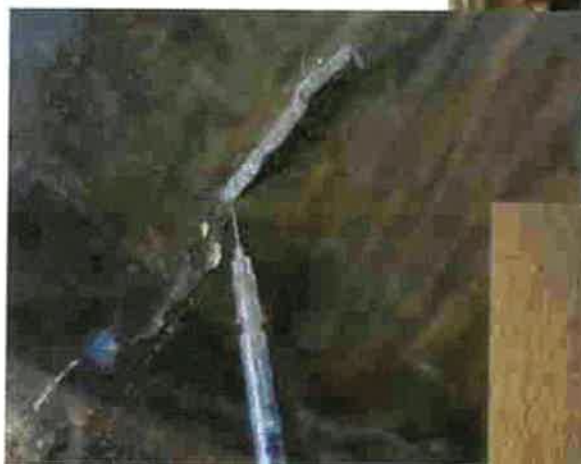
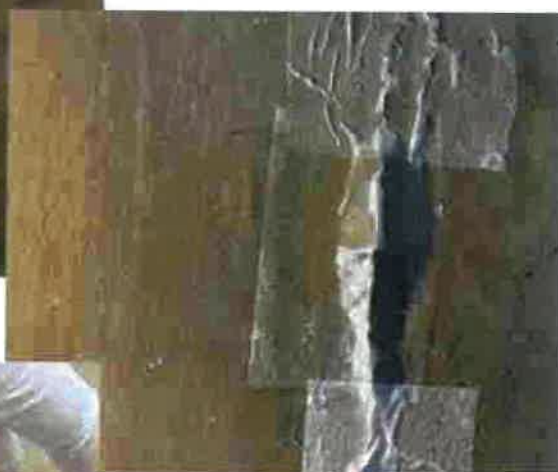
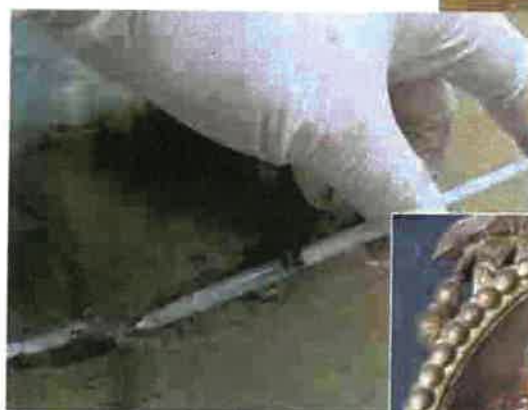
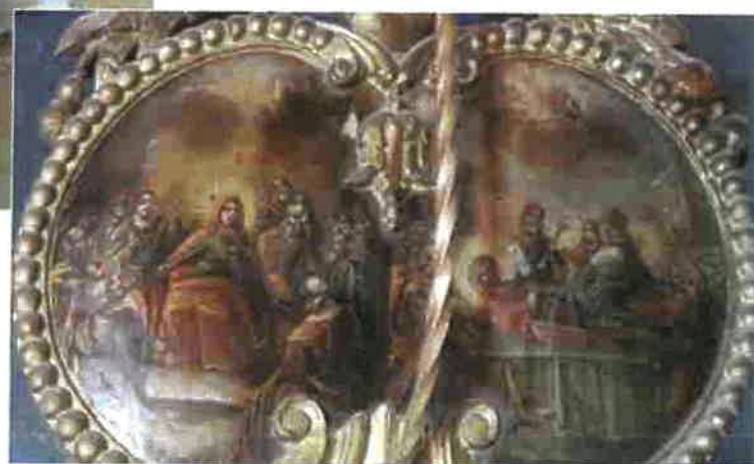
Teste de consolidare a desprinderilor stratului pictural

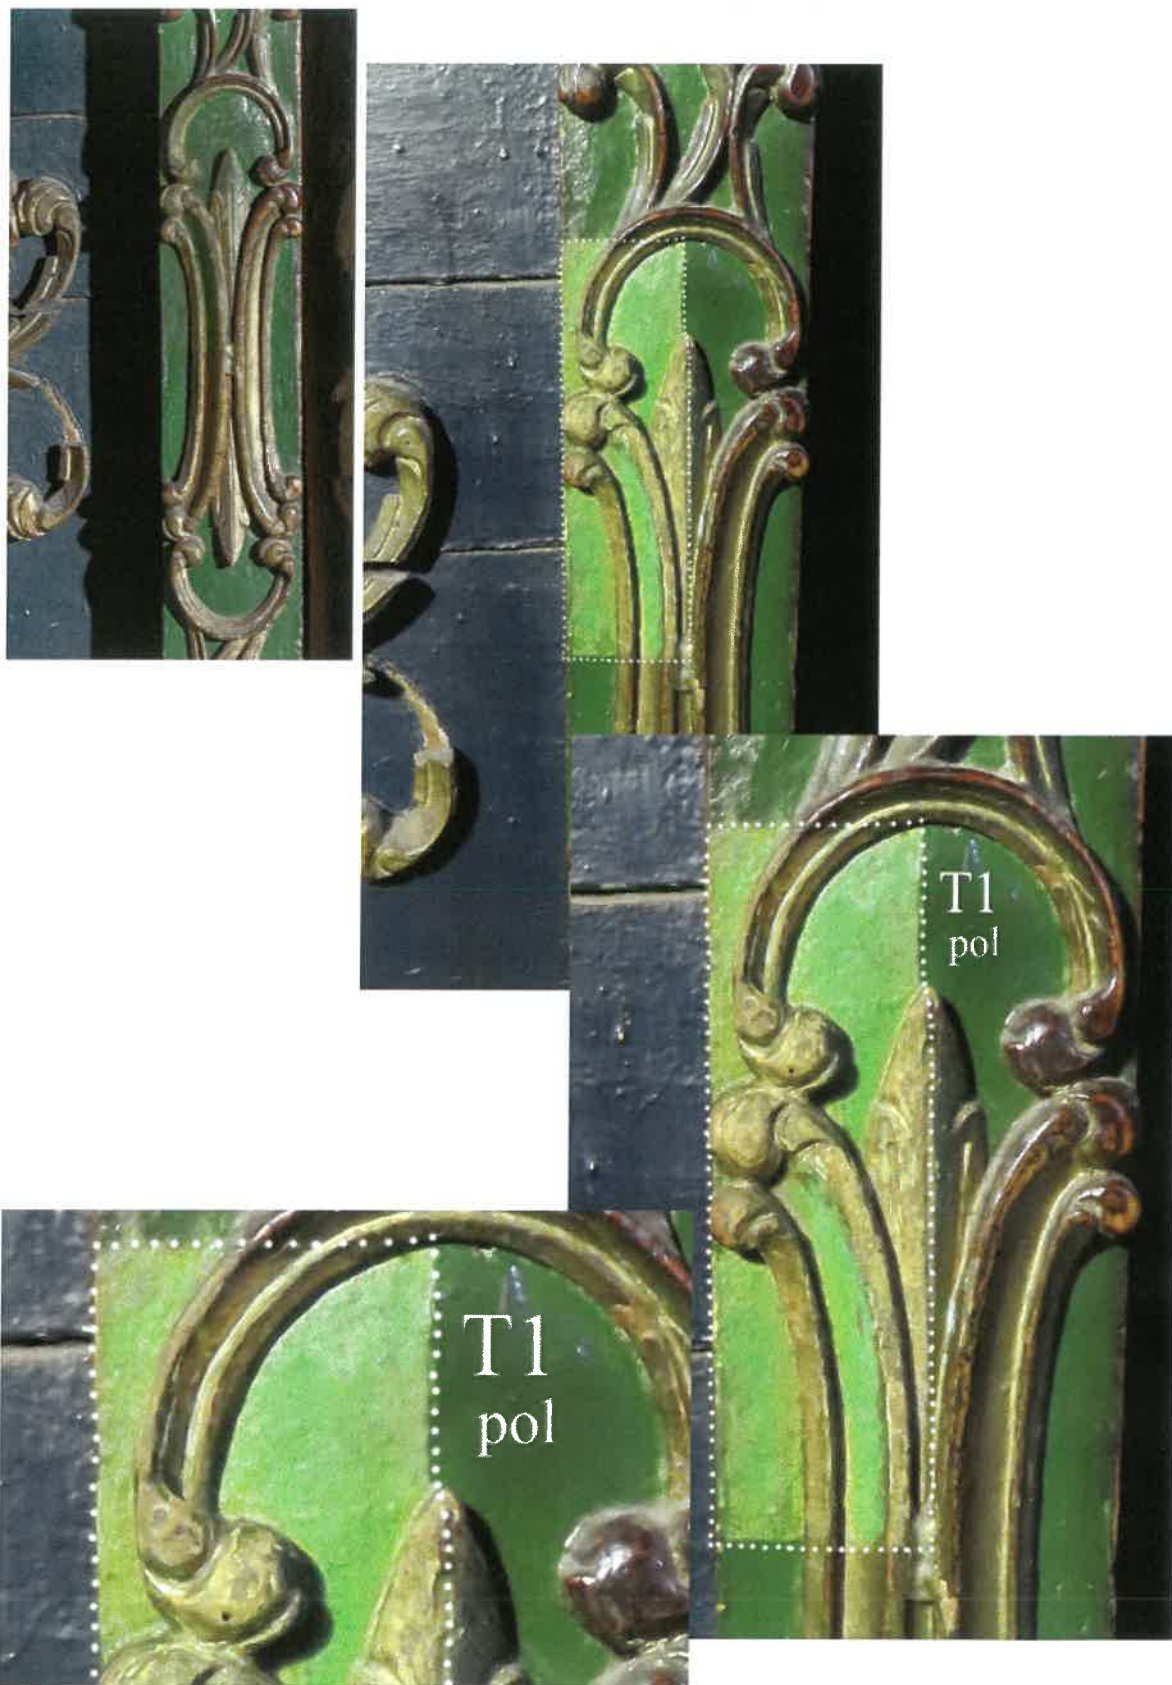
Teste de consolidare a desprinderilor "in acoperis" ale stratului pictural al icoanelor
