PROIECT DE CERCETARE – DOCUMENTARE
CONSERVARE – RESTAURARE
CATAPETEASMA
BISERICA „Sf. Apostoli Petru si Pavel”
MANASTIREA CETATUIA – IASI - 2023

PROIECT DE CERCETARE
CONSERVARE-RESTAURARE

CATAPETEASMA

MANASTIREA CETATUIA – IASI

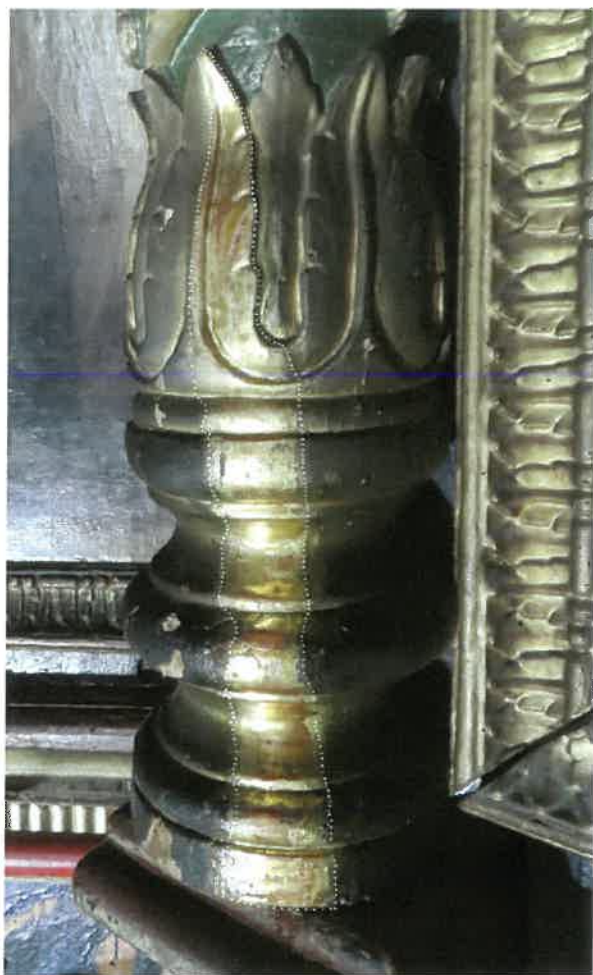
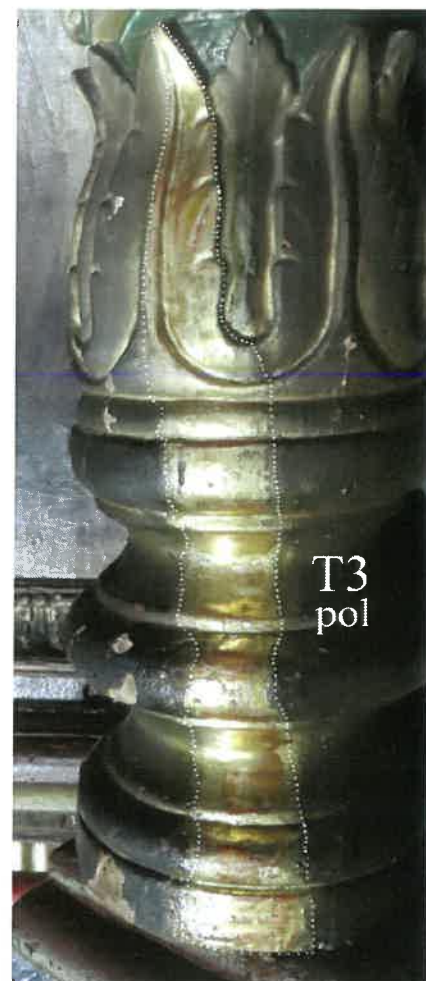
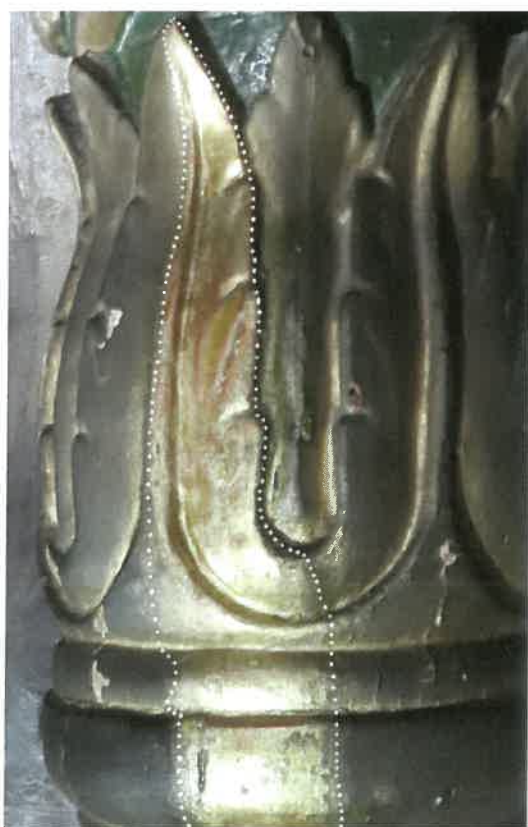
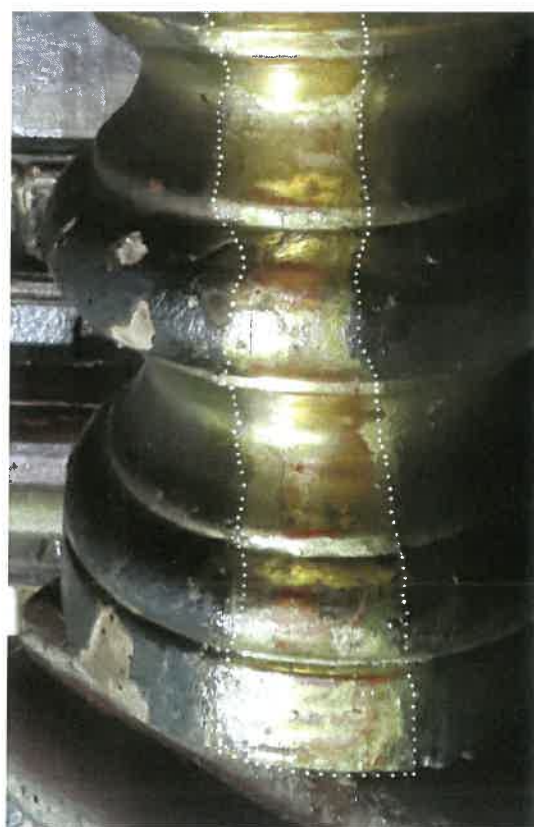
Teste solubilizare si indepartare depuneri aderente, repictari si peliculizari cu bronz

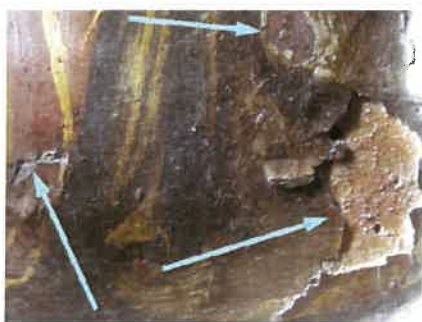
Desprinderi strat pictural icoana

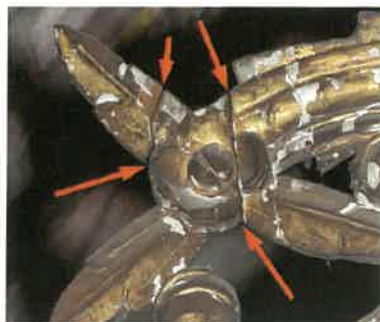
Fracturi ale pieselor policrome

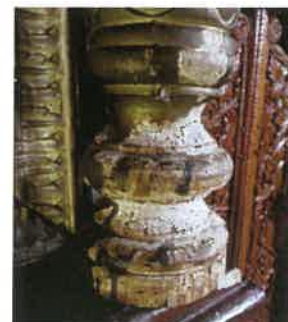
Desprinderi strat policrom

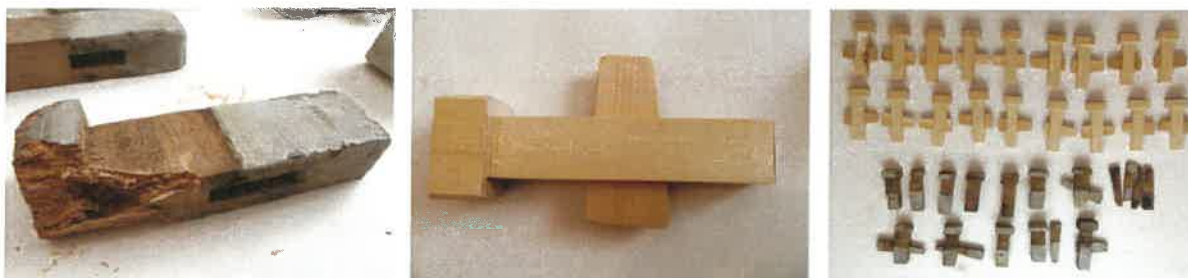
Structura portanta actuala va necesita operațiuni de completare cu elemente (stâlpi verticali) potrivit zonelor decupate din grinda mediană, unde se observă că lipsesc din sistemul de ancorare inițial. Deasemeni vor fi înlăturate unele elemente improvizate adăugate ulterior, și consolidarea unor porțiuni fragilizate mai ales din partea inferioară. Tehnica de fixare și prindere a registrelor se va păstra prin sistemul de prindere cu pene inițial, care există, dar vor fi înlocuite penele și orice element de ancorare care este fragilizat și nu mai poate constitui o piesă care să asigure o ancorare corespunzătoare a panourilor. Penele de fixare degradate care nu pot fi consolidate prin impregnare, vor fi înlocuite cu altele din lemn nou stabilizat.

Refacerea penelor de fixare degradate (exemplu)

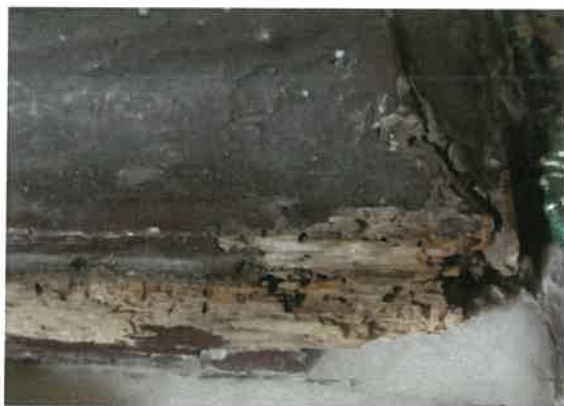
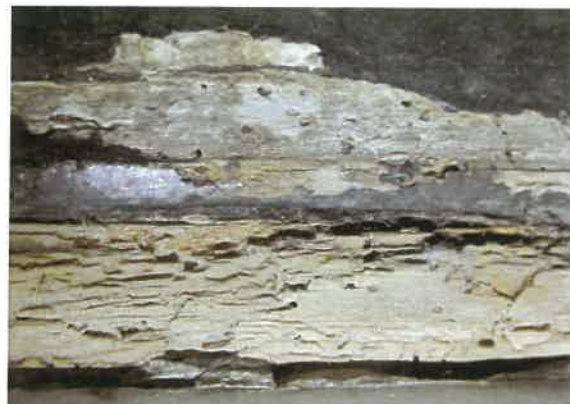
Fragilizarea locală lemnului în câteva zone ale catapetesmei, cu precădere în partea inferioară unde zona de soclu a înregistrat degradări datorate unei umidități mai mari cumulată cu atacul insectelor xilofage, au necesitat efectuarea unor teste de consolidare a suportului policromiei. Lemnul prezintă pe alocuri un aspect buretos cu galerii longitudinale și transversale. În câteva zone lemnul prezintă o rezistență mecanică mai scăzută.

Soclu cu avansate degradari ale masei lemnoase pe toata aria longitudinala

Astfel , au fost folosite mai multe metode de consolidare pe mici zone degradate :

1. După aplicarea unei soluții de Rexil se constată o pătrundere foarte bună a soluției până la orice adâncime, atât timp cât impregnarea nu este stopată. Masa degradată a lemnului își mărește rezistența fizică, fără ca alveolele create de insecte să fie obturate sau umplute cu rășina consolidantă.

2. Consolidare prin aplicare continuă a soluției de consolidare asupra elementelor policrome fragilizate într-un timp de 30-45 minute cu Paraloid B72, soluție 5% în toluen are o mai mică putere de pătrundere în masa lemnoasă, față de soluția de Rexil. De aceea, recomandăm soluția de Rexil, pentru impregnările de adâncime, sau a porțiunilor extrem de degradate.

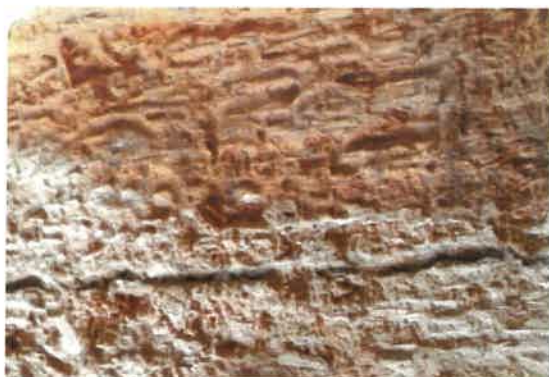
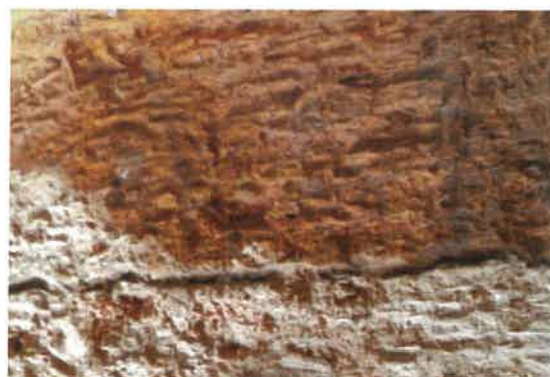
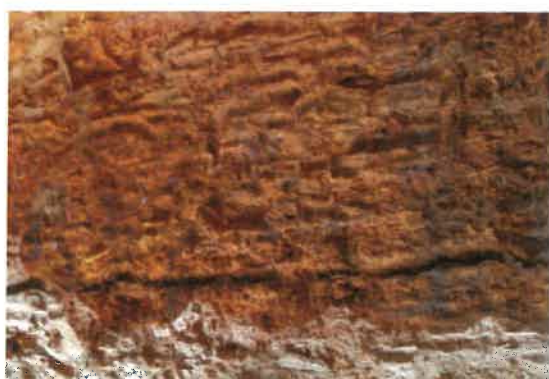
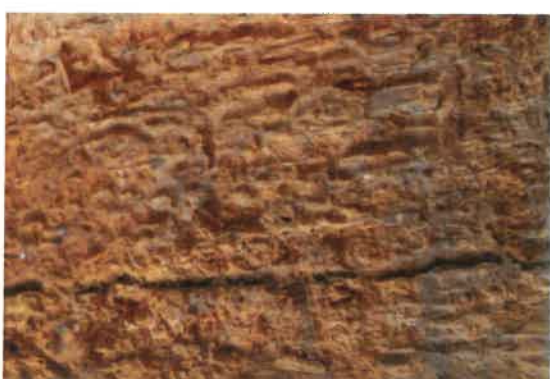
Consolidare suport lemn degradat, prin impregnare în mediu vacumatic

- *Consolidare lemn prin impregnare a zonelor fragilizate.* Porțiunile degradate biologic sau în urma excesului de umiditate se vor trata prin impregnarea etapizată cu Paraloid B72 în proporție de 5 și 8% sau Rexil, potrivit gradului de fragilizare.

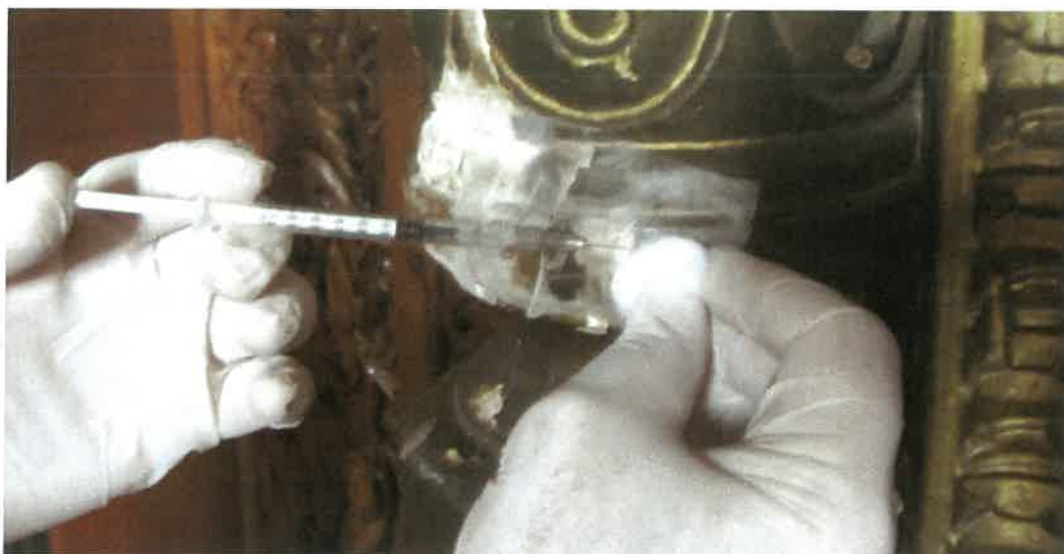
Test consolidare desprinderi strat pictural policrom

Desprinderile în acoperiș, sunt răspândite pe întreaga suprafață a stratului pictural policrom, dar în special pe suprafețele volumetrice sculptate și poleite. Aceste desprinderi se vor trata după caz, prin injectare directă a soluției de clei în zona desprinderii, dacă se considera că nu exista pericolul deplasării vreunui fragment desprins, nefolosind asigurarea cu foiță japoneză. Atunci când desprinderea este atât de avansată încât poate exista oricând o deplasare a fragmentelor desprinse, consolidarea se va efectua obligatoriu prin aplicarea hârtiei japoneze pe locul afectat, după care, prin aceasta se va introduce un vehiculant (soluție de alcool etilic în apă distilată 15%). Se va aplica apoi imediat, la cald, prin pensulare, sau cu seringi încălzite, clei de pește 5-6% în care am adăugat conservant.

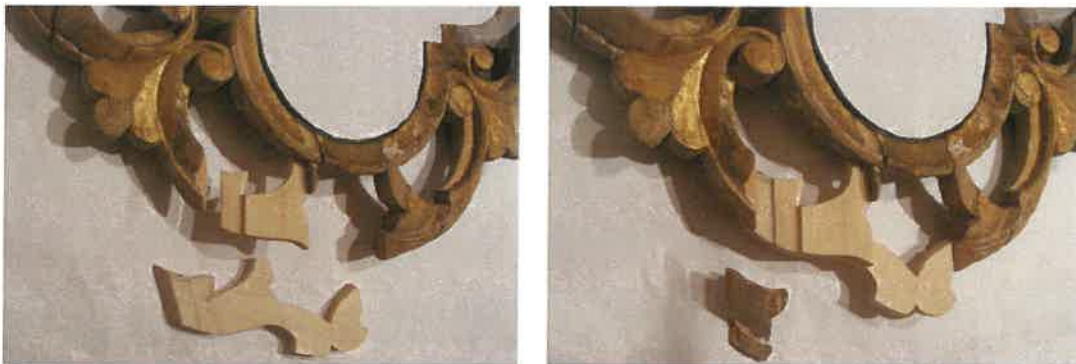
Etape de completare a fragmentelor pierdute (exemplu)

Având în vedere că majoritatea fragmentelor pierdute au fost inițial poleite cu foiță de aur, aceste elementele refăcute se vor grundui și se vor integra cromatic prin metoda *tatteggio* pe formă, „imitazione d'oro” folosind culori de acuarelă, și urmărindu-se ca segmentul nou să se încadreze în ansamblu cu un semiton mai deschis decât restul piesei originare.

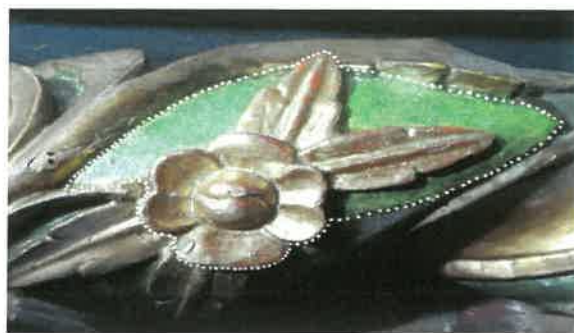
Teste de înlăturare a repictărilor de pe suprafețele policrome

Suprafatele segmentelor policromiei, sculptate, traforate, a frizelor ornamentale, a stalpilor in torsada si a ramelor icoanelor, poleite initial integral cu foita de aur, au suferit degradari datorate in special interventiilor ulterioare necorespunzatoare. Modificarile aduse de interventia umana, pe acest segment, domina din nefericire, celelalte cauze datorate unui microclimat instabil, sau deteriorarile cauzate de o imbatranire naturala a materialelor. La înlăturarea depunerilor aderente de pe aceste porțiuni se va urmări păstrarea cât mai intacta a foitei de aur originare, repictările cu bronz existente peste aceste suprafețe înlăturându-se etapizat, incepand cu soluții mai slabe si monitorizand cu atentie timpii de aplicare a compreselor cu solventii aplicati si verificati in testele anterioare. Soluțiile decapante (sverniciatore) vor fi diluate și inhibate alternativ cu white spirit sau terebentină. Eventuale urme ale depunerilor, pătrunse în microfisuri se vor înlătură cu soluții pe baza de agenți activi anionici – Contrad 2000, 2-3%.

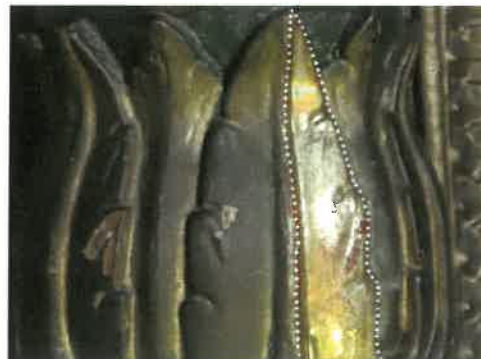
Teste de înlăturare a repictărilor cu bronz

comprese cu soluții de sverniciatore în concentrații diferite, controlate prin alternarea unor soluții inhibitoare (terebentină, white spirit). În a doua etapă s-a folosit kromofag controlat prin concentrații diferite și prin inhibări alternative cu white spirit.

La înlăturarea straturilor de bronz de pe suprafețele inițial poleite cu foiță de aur, se recomandă utilizarea unor lupe extrem de necesare pentru controlul permanent al stadiilor de înlăturare a repictărilor.

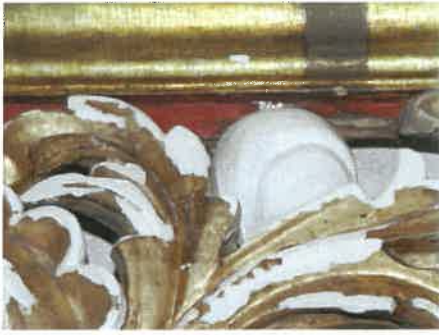
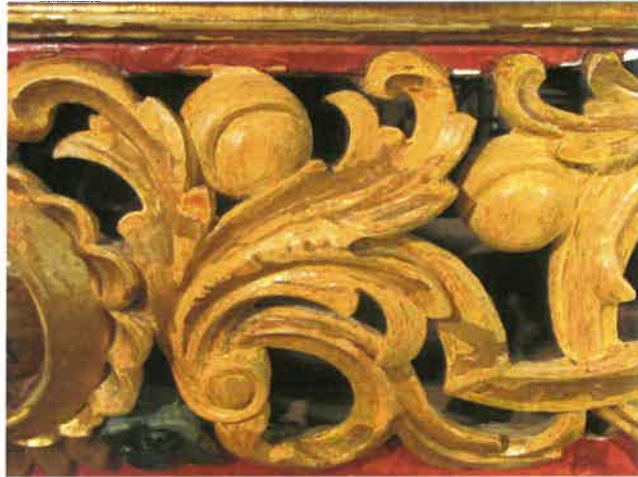
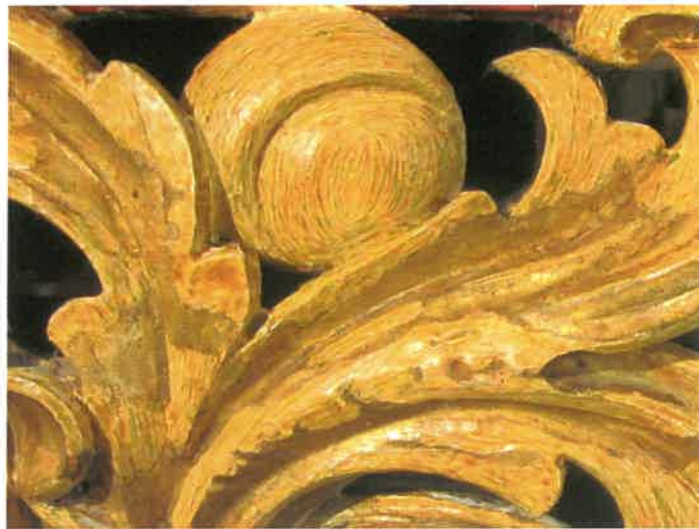
Chituirii lacune si integrare cromatica „imitazione d'oro” (exemplu)

La nivelul suprafețelor aurite, suprafețele lacunare chituite se vor integra pe forma prin metoda tratteggio imitație de aur cu ajutorul culorilor de acuarelă. Pe suprafețele chituite, finisate și izolate, se vor aplica prin juxtapunere culorile de verde, ocru, roșu(englez) până la obținerea unui ton, sau unei luminozități a completării, diferențiate cu un semiton, mai deschis decât ansamblul în care se afla completarea.

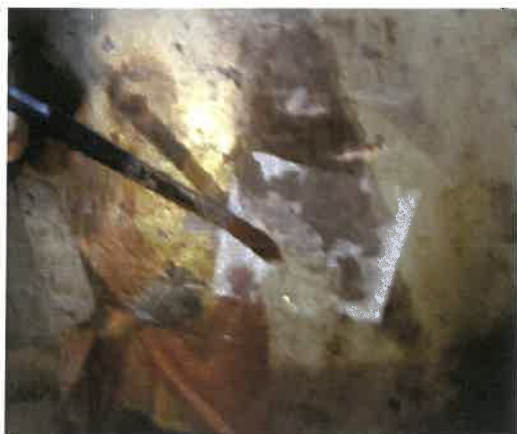
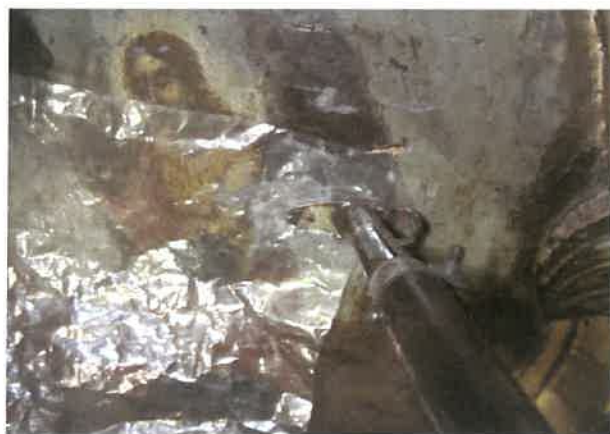
Test consolidare strat pictural icoana

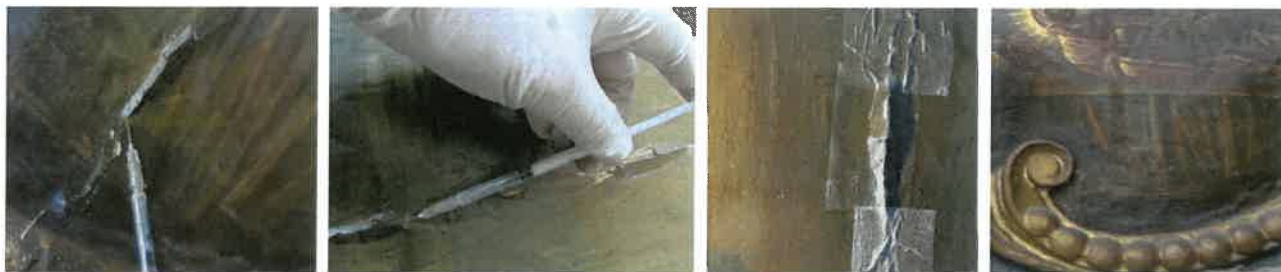
Consolidare strat pictural icoana

menținerea în exces a apei (soluțiilor de clei) pe suprafață picturală. Excesul de soluție din zonele de intervenție se va elimina prin comprese cu hârtie neutră sau hârtie pelur. Operația se va executa cu soluție de clei de pește 6 - 7 %, după caz, utilizându-se foiță japoneză și presă caldă-rece. Surplusul de apă condensat va fi absorbit de compresele de hârtie neutră aplicată peste zonele consolidate.

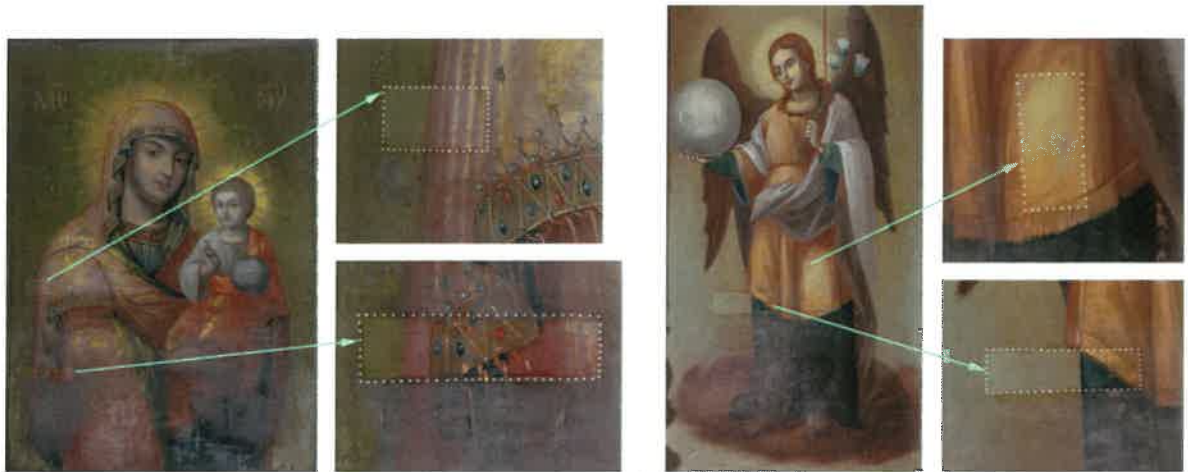
Teste de înlăturare a depunerilor de pe suprafața stratului pictural a icoanelor

Curățare depuneri aderente. Depunerile aderente se vor îndepărta cu soluții de curățire pe bază de alcool etilic și terebentină potrivit testelor de curățare efectuate anterior, pornind de la proporții terebentină-alcool 7/3 fără a se depăși o proporție de 5/6. Fragmentele depunerilor dure, ancrasate la verniul original vor fi înlăturate mecanic, cu ajutorul bisturiului cu lamă interschimbabilă. Pe suprafețele numeroase pe care au rămas depuneri aderente ancrasate în urmele unor vernisări ulterioare vor fi înlăturate prin emoliere cu o soluție de terebentină, alcool etilic, etilacetat și ciclohexanol, potrivit testelor efectuate anterior și cu ajutorul bisturiului.

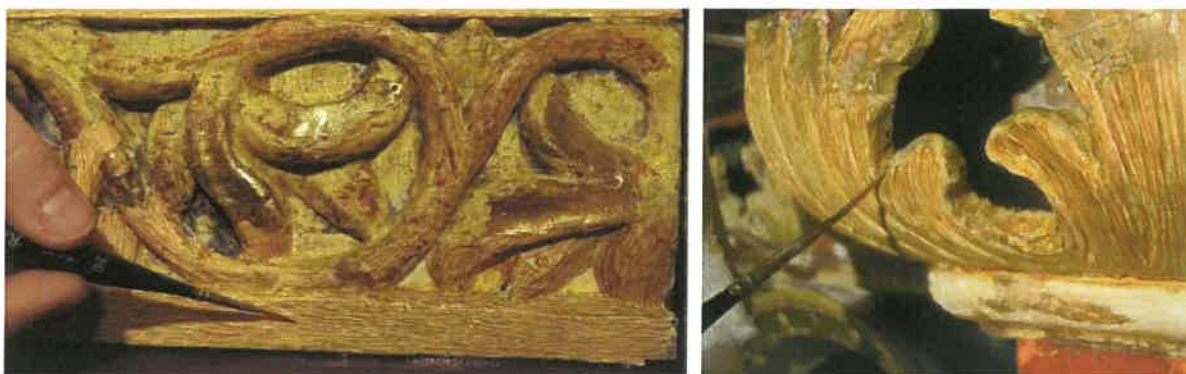
Integrare lacune strat pictural policrom (exemplu)

Referindu-ne la cazuistica obiectivului studiat aici, dar nu numai, vom ține cont așadar de unitatea ansamblului, care ni se relevă după înlăturarea factorilor care au alterat în timp imaginea inițială. Astfel, integrarea cromatică la nivelul suprafețelor poleite cu foiță de aur, după cum am amintit pe scurt în materialul anterior, se va efectua funcție de tipul lacunei, mărimea și forma sa.

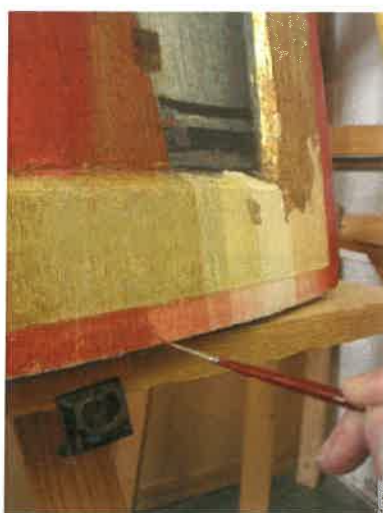
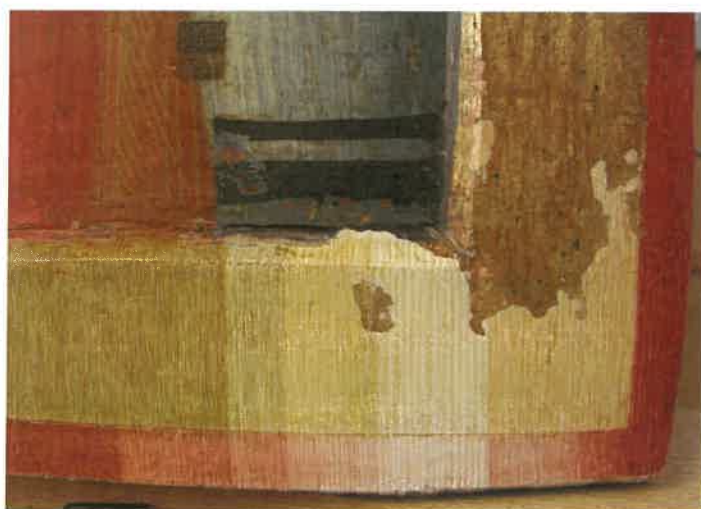
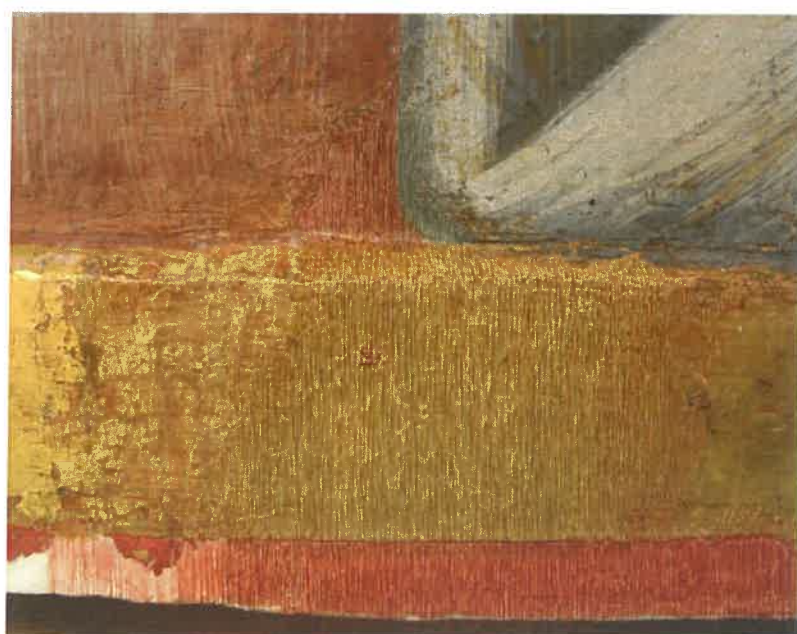
Etape de integrare cromatica strat pictural, icoane (exemplu)

În raport direct cu zonele marginale ale picturii originale păstrate, atât punerea în valoare a zonelor cu pictură cât și păstrarea unității cromatice originare. La integrările cromatice tip velatură și ritocco a unor lacune ale stratului pictural și la suprafața preparației (eroziuni), ca și la celelalte tipuri de completare cromatică, operațiunile se vor efectua într-o manieră prin care să se distingă intervenția restauratorului față de tonalitatea originală din aria adiacentă a picturii, folosind tonuri neutre și transparente la nivelul unei patine specifice. Se vor folosi totdeauna culori pe bază de apă, ușor reversibile. Integrările de tip *tratteggio* se executa în cazul existenței lacunelor de dimensiuni mai mici sau medii, chituite la nivelul stratului pictural, cu repere bine definite ale imaginii originale, cu martori de identificare a desenului inițial. Acest tip de intervenție se bazează pe principiul diviziunii tonurilor, obținut printr-un sistem de hașuri verticale de culoare, vizând efectul amestecului optic.

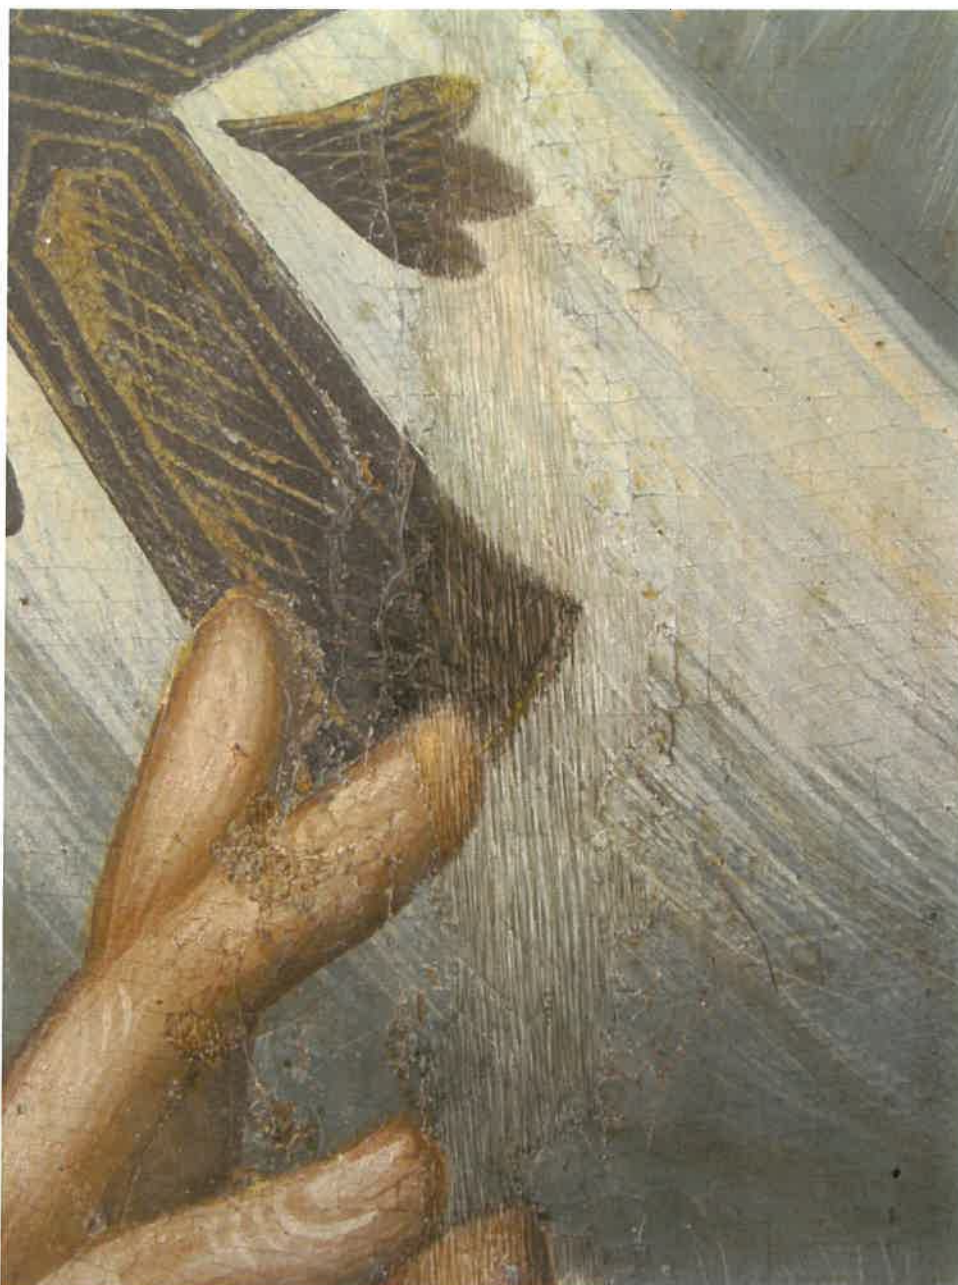
Integrare strat pictural, icoana (exemplu)

Tehnica *tratteggio* se poate utiliza cu reconstituirea aproximativă, fără delimitare precisă a imaginii inițiale folosind repere perimetrice din jurul lacunei și eventual unele minuscule fragmente rămase în interiorul lacunei. În aceste „reconstituiri parțiale fără contur” este indicat a se efectua intervenția sub lupă și la lumină naturală, ori similară cu cea naturală pentru distingerea corectă a nuanțelor și tonurilor finale, care trebuie să fie cu un semiton mai deschise. Se vor folosi de asemeni culorile de acuarelă.

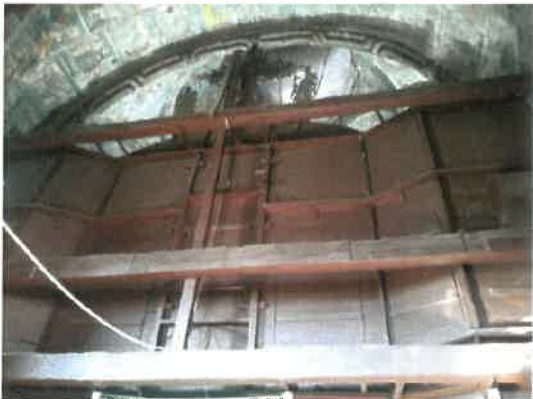
Nr. crt.	Simbol grafic	Denumirea tipului de degradare
A 1

Depuneri neaderente
Imagine fotografică		Reprezentare grafică

Descrierea cauzelor procesului de degradare		
Pulberile naturale ce s-au depus pe versoul catapetesmei împreună cu absența unui sistem de ventilație corespunzător, precum și întreținerea necorespunzătoare a spațiului, au avut ca efect acoperirea întregii catapetesme cu depuneri neaderente.		
Forme de manifestare / aspect		
Versoul catapetesmei prezintă depuneri neaderente ce modifică aspectul general al ansamblului, ca și calitatea conservării acestuia.		
Propuneri de tratament		
Se recomandă îndepărtarea depunerilor neaderente prin mijloace fizice corespunzătoare.

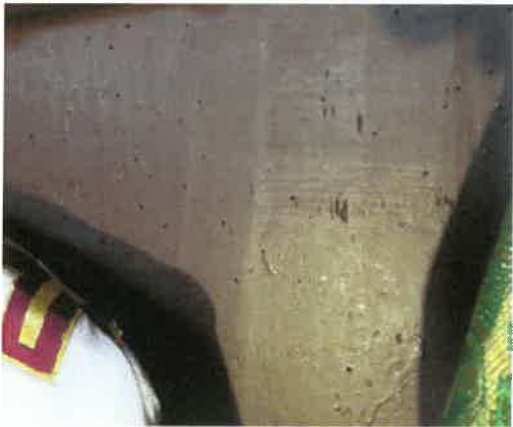
Nr. crt.	Simbol grafic	Denumirea tipului de degradare
A 2

Atac activ al insectelor xilofage
Imagine fotografică		Reprezentare grafică

Descrierea cauzelor procesului de degradare		
Microclimatul necorespunzător în care s-a păstrat catapeteasma, a favorizat apariția și intensificarea atacului insectelor xilofage o mare perioadă de timp, fără a se iniția intervenții de stopare a atacului insectelor sau de monitorizare a microclimatului.		
Forme de manifestare / aspect		
Lemnul are numeroasele galerii longitudinale și transversale pe fibra lemnoasă aspect ce demonstrează atacul insectelor xilofage pe întreaga suprafață a catapetesmei.		
Propuneri de tratament		
Se recomandă stoparea atacului xilofag prin aplicarea tratamentelor de biocidare folosind metode multiple cu Per-Xil 10 (pensulări, injectări repetate) și reducerea umidității microclimatului cu aparatură de dezumidificare, ventilație, monitorizare permanentă.

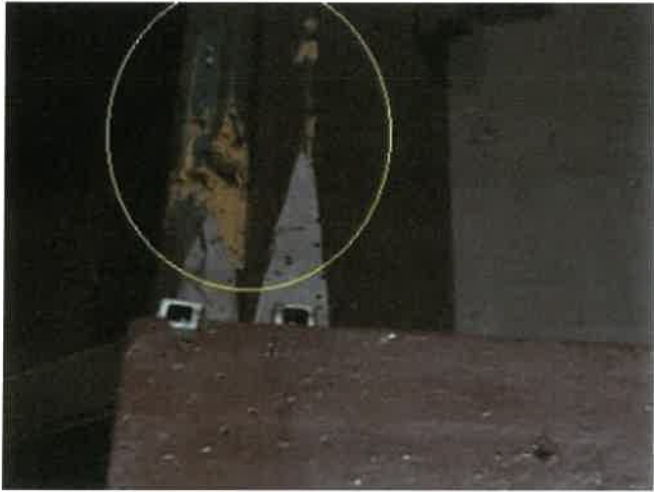
Lemn fragilizat
Imagine fotografică		Reprezentare grafică

Descrierea cauzelor procesului de degradare		
Factorii de microclimat necorespunzători cumulați cu intensitatea atacului insectelor xilofage au generat în timp procesul de degradare al suportului, reducându-i astfel proprietățile fizico-mecanice.		
Forme de manifestare / aspect		
Porțiunile fragilizate, în special spre baza catapetesmei se recunosc prin aspectul friabil, cu rezistență mecanică scăzută.		
Propuneri de tratament		
Se recomandă aplicarea tratamentelor biologice și redarea proprietăților fizico-mecanice ale porțiunilor de suport degradat, prin metode de consolidare adecvate, impregnări, injectări, potrivit cazuisticii.

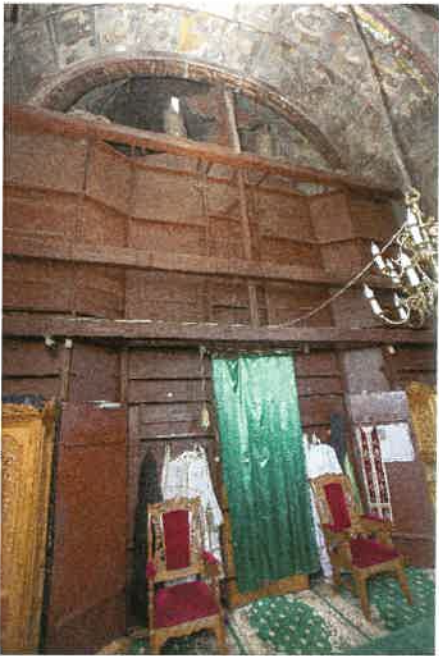
Descrierea cauzelor procesului de degradare		
Intervenții necorespunzătoare în timp asupra versoului.		
Forme de manifestare / aspect		
Versoul catapetesmei prezintă straturi de vopsea ce modifică aspectul general al ansamblului precum și calitatea conservării lui.		
Propuneri de tratament		
Se recomandă îndepărtarea straturilor de vopsea până la suportul de lemn prin mijloace fizico-chimice corespunzătoare și protejarea împotriva umidității cu ceară microcristalină.

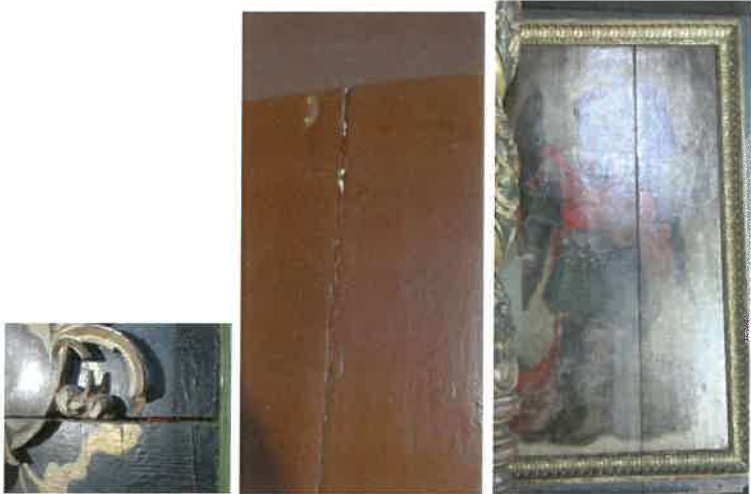
Descrierea cauzelor procesului de degradare		
<p>Fixarea rigidă și modificările dimensionale ale panourilor, apărute sub influența variațiilor de temperatură și umiditate, au dus la tensionarea lemnului și la apariția fisurilor și a fracturilor de-a lungul fibrei.</p>		
Forme de manifestare / aspect		
<p>Lemn fisurat în principal pe direcția fibrei, în zonele de mică rezistență ale suportului.</p>		
Propuneri de tratament		
<p>Se recomandă reambinarea zonelor deteriorate (acolo unde este posibil) prin încheiere și fixarea cu cepuri de lemn peliculizate cu clei de iepure 15%. Fracturile care nu mai pot fi reambinate vor fi completate cu lemn de tei sau balsa.</p>

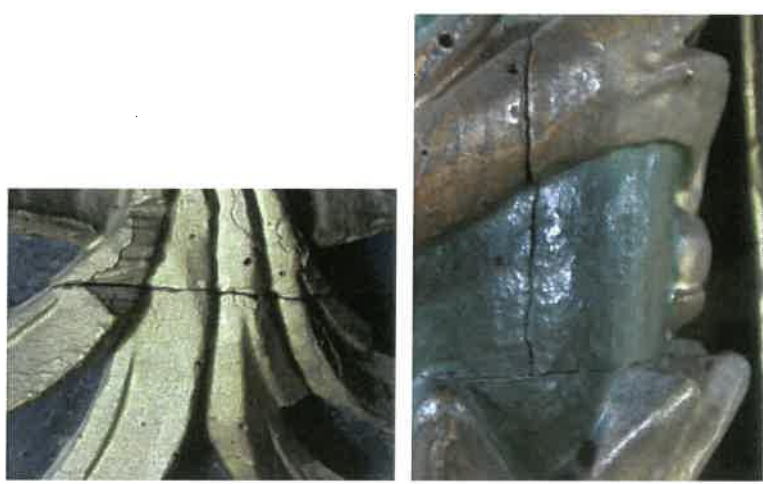
Descrierea cauzelor procesului de degradare		
<p>Microclimatul necorespunzător și intervențiile ulterioare ale unor demotări și remontări gresite neprofesionale, au determinat în timp, tensiuni și modificări ale lemnului. Aceste modificări produse prin contracție și dilatare a fibrei lemnoase au dus la apariția de fisuri și fracturi ale policromiei sculptate.</p>		
Forme de manifestare / aspect		
<p>Policromia sculptată prezintă numeroase fisuri și fracturi de dimensiuni și profunzimi diverse.</p>		
Propuneri de tratament		
<p>Se recomandă efectuarea unor operații de consolidare în zonele fisurate sau fracturate, reasamblarea sau/si completarea suportului cu lemn de esență identică sau sau mai moale.</p>

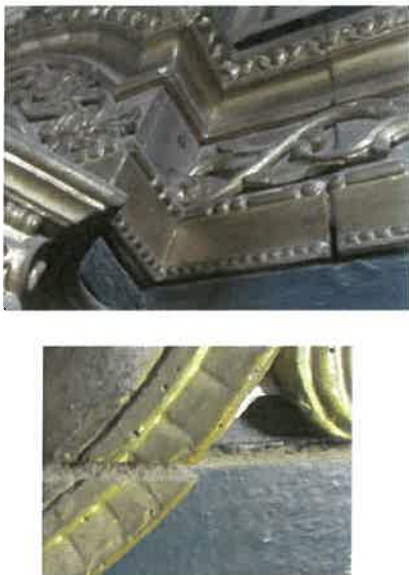
Descrierea cauzelor procesului de degradare		
Condițiile fluctuate de microclimat (temperatură și umiditate) ce au determinat modificări ale fibrei lemnoase (contragerea lemnului la uscare) au creat distanțări și deplasări ale unor zone din policromia plană și volumetrică.		
Forme de manifestare / aspect		
La unele elemente de policromie sculptată și plană, ca urmare a pierderii în timp a apei din fibra lemnoasă, au rezultat distanțări, deplasări.		
Propuneri de tratament		
Se recomandă completarea cu lemn tratat și stabilizat, prin metode de consolidare adecvate potrivit cazuisticii, fără a crea tensiuni în structura suportului și fără a afecta unitatea estetică a ansamblului.

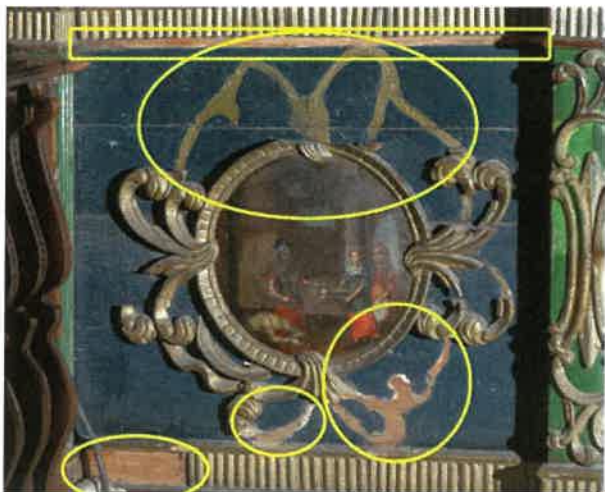
Descrierea cauzelor procesului de degradare		
Folosirea spațiului liturgic fără a se crea o zonă de protecție a părții inferioare, alături de variațiile parametrilor microclimatului, au condus la degradări ale elementelor suportului policromiei sculptate în special, prin detașarea de suport și pierderea definitivă a multor fragmente sculptate.		
Forme de manifestare / aspect		
Elemente multiple ale ancadramentelor din partea inferioară sunt pierdute definitiv, ramele icoanelor sunt deplasate din poziția inițială, distanțate și decalate pe panourile plane.		
Propuneri de tratament		
Refacerea elementelor pierdute reconstituind ansamblul ancadramentelor pe baza elementelor simetrice ale ornamentelor care s-au păstrat.

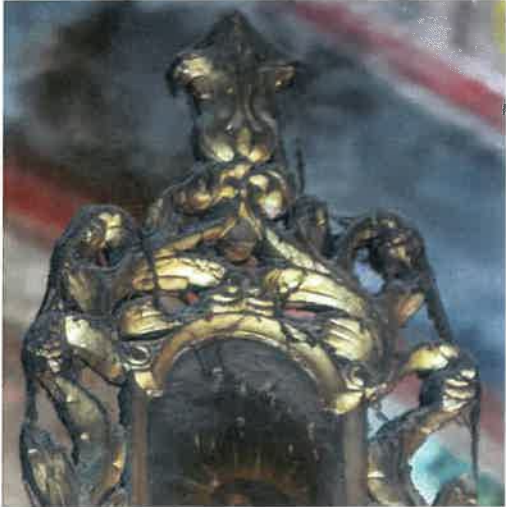
Depuneri neaderente
Imagine fotografică		Reprezentare grafică

Descrierea cauzelor procesului de degradare		
<p>Lipsa de întreținere corespunzătoare a obiectivului precum și evenimente care au creat un microclimat instabil, au dus la formarea unor masive și diferite straturi de depuneri slab aderente pe întreaga suprafață a catapetesmei.</p>		
Forme de manifestare / aspect		
<p>Suprafețele policrome plane, sculptate și traforate, prezintă depuneri slab aderente de praf, pulberi, fum, pânze de păianjeni, ș.a.</p>		
Propuneri de tratament		
<p>Se recomandă îndepărtarea depunerilor slab aderente prin mijloace fizice corespunzătoare, după ce s-au efectuat anterior toate operațiunile de consolidare profilactică a stratului pictural.</p>

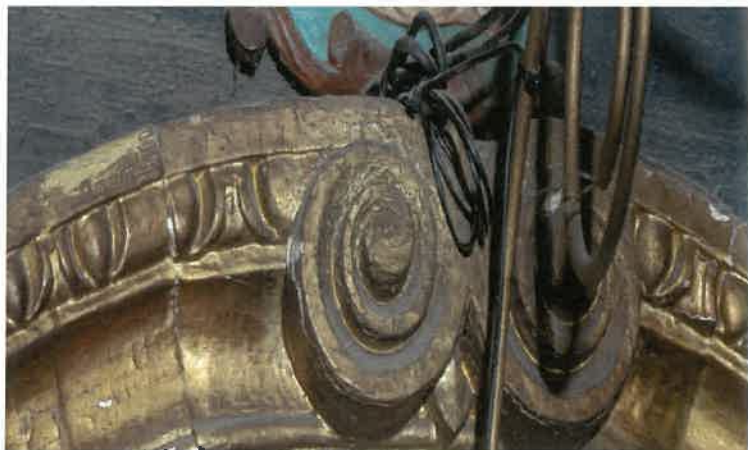
Descrierea cauzelor procesului de degradare		
Întreținerea necorespunzătoare a obiectivului fără o ventilare a spațiilor și curățirea periodică a prafului din incintă, fumul de la candelă și lumânări, umiditatea necontrolată, au condus la efectul prin care elemente din praful atmosferic au creat depuneri ancrasate în zonele policrome și picturale, pe întreaga suprafață a catapetesmei.		
Forme de manifestare / aspect		
Aspectul inițial al imaginii obiectivului a devenit tot mai închis ca și luminozitate și nuanță, depunerile masive îngreunând citirea corectă a suprafețelor policrome sau picturale.		
Propuneri de tratament		
Se vor iniția potrivit proiectului, înlăturarea etapizată a depunerilor, potrivit testelor de solubilitate și curățire efectuate la nivelul fiecărui registru sau piese din catapeteasmă.

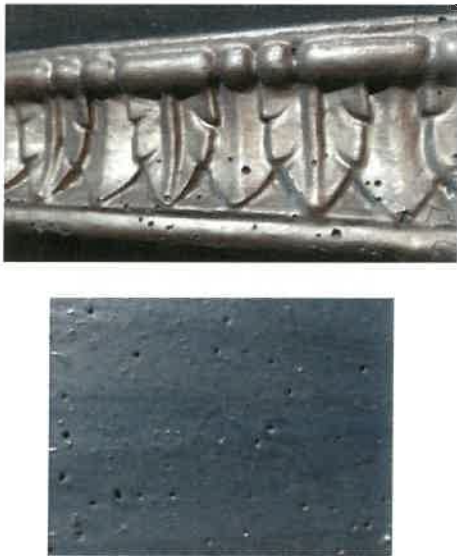
Descrierea cauzelor procesului de degradare		
Microclimatul necorespunzător în care s-a păstrat catapeteasma, a favorizat apariția și intensificarea atacului insectelor xilofage o mare perioadă de timp, fără a se iniția intervenții de stopare al atacului insectelor sau de monitorizare a microclimatului.		
Forme de manifestare / aspect		
Pe unele suprafețe ale policromiei plane cât și sculptate, se observă orificii de zbor de culoare deschisă, fapt ce sugerează atac activ al insectelor xilofage.		
Propuneri de tratament		
Se recomandă stoparea atacului xilofag prin aplicarea tratamentelor de biocidare folosind metode multiple cu Per-Xil 10 (pensulări, injectări repetate) controlul umidității microclimatului cu aparatură de deumidificare, ventilație și monitorizare permanentă.

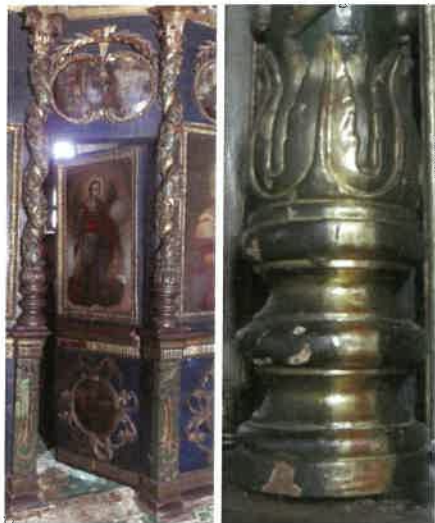
Descrierea cauzelor procesului de degradare		
Intervenție necorespunzătoare pe suprafața policromă, prin peliculizări cu bronz, mai ales în jumătatea inferioară a catapetesmei.		
Forme de manifestare / aspect		
Prin acoperirea cu straturi de bronz s-au creat noi degradări ale suprafețelor respective, inclusiv modificarea cromatică ce a deformat aspectul estetic original, intervenția producând afectări grave ale suprafețelor poleite inițial cu foiță de aur, prin infiltrarea soluției de bronz în fisurile și microfisurile stratului pictural original.		
Propuneri de tratament		
Se recomandă îndepărtarea etapizată a straturilor de bronz prin metode fizico-chimice recomandate în urma testelor efectuate anterior.

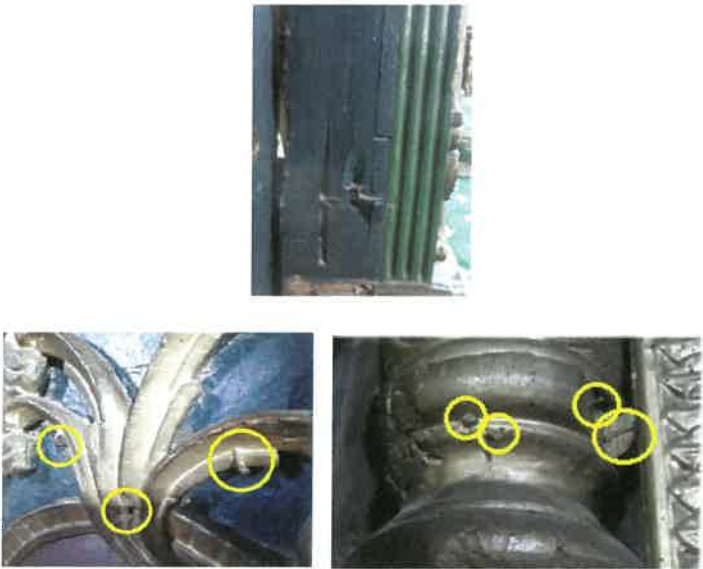
Descrierea cauzelor procesului de degradare		
<p>Au avut loc numeroase intervenții ulterioare necorespunzătoare de refixare a unor piese desprinse sau deplasate din locul inițial. Pentru a asigura stabilitatea elementelor policrome, s-a recurs la fixarea improprie a lor în cuie metalice, holșuruburi, ș.a., ceea ce a implicat degradări ireversibile ale policromiei.</p>		
Forme de manifestare/ aspect		
<p>Elemente numeroase ale segmentelor policrome, inclusiv ale panourilor icoanelor, au suferit modificări (găuri) și noi degradări (fisuri, fracturi) prin fixarea cuielor.</p>		
Propuneri de tratament		
<p>Îndepărtarea intervențiilor ulterioare necorespunzătoare ulterioare, prin metode adecvate situațiilor, reconsolidarea și completarea corespunzătoare a suportului și stratului pictural.</p>

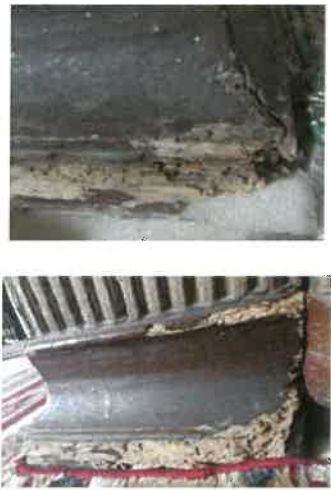
Lemn fragilizat
Imagine fotografică		Reprezentare grafică

Descrierea cauzelor procesului de degradare		
Factorii de microclimat necorespunzători cumulați cu intensitatea atacului insectelor xilofage au generat în timp procesul de degradare al suportului reducându-i astfel proprietățile fizico-mecanice.		
Forme de manifestare aspect		
Porțiunile fragilizate în special pe toată aria longitudinală a soclului dar și în alte zone dinspre partea de nord și în partea superioară a catapetesmei se recunosc prin aspectul friabil cu rezistență mecanică scăzută, cu pierderi definitive de masă lemnoasă.		
Propuneri de tratament		
Se recomandă aplicarea tratamentelor biologice și redarea proprietăților fizico-mecanice ale porțiunilor de suport degradat, prin metode de consolidare adecvate, potrivit cazuisticii.

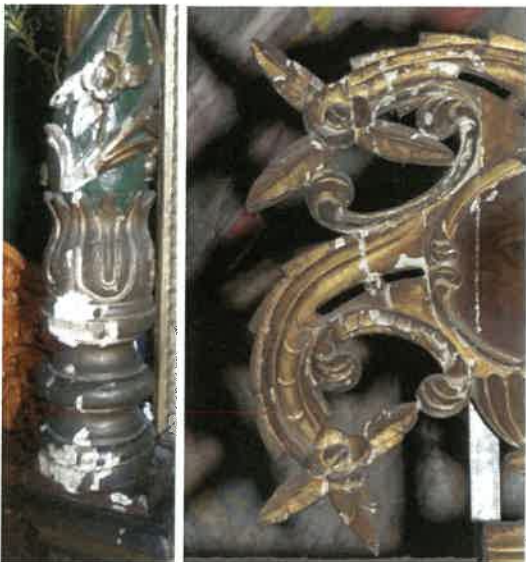
Descrierea cauzelor procesului de degradare		
Pierderea aderenței stratului de preparare la suport datorate modificărilor fizico-chimice ale lianților dar și al celor structurale ale suportului, favorizate de condițiile necorespunzătoare de microclimat, au condus la formarea desprinderilor.		
Forme de manifestare / aspect		
Discontinuitatea stratului de preparare a determinat formarea lacunelor, a pierderilor parțiale de strat policrom.		
Propuneri de tratament		
Se recomandă consolidarea suprafețelor lacunare, completarea cu straturi succesive de chit pe bază de cretă purificată, finisarea acestora și integrarea lor cromatică corespunzătoare.

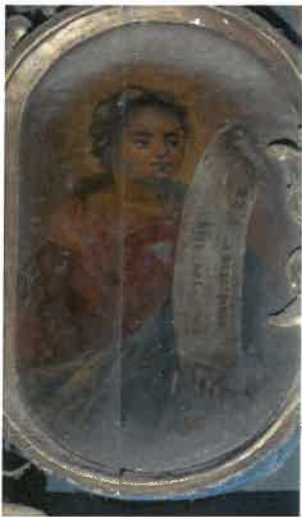
Zone fisurate, fracturate
Imagine fotografică		Reprezentare grafică

Descrierea cauzelor procesului de degradare		
Fluctuațiile condițiilor de mediu (umiditate, temperatură), procesul de modificare a structurii fibrei lemnoase (contragerea lemnului la uscare) au condus la degradarea încheierii elementelor de suport și apariția în timp a fisurilor și fracturilor în panourile icoanelor.		
Forme de manifestare / aspect		
La unele elemente ale suportului icoanelor, ca urmare a pierderii în timp a apei din fibra lemnoasă și alterării încheierilor panourilor icoanelor, au rezultat fisuri, fracturi și deformări ale suportului icoanelor.		
Propuneri de tratament		
Se recomandă consolidarea suportului, aducerea în plan a decalajelor, fara a se tensiona suportul lemnos, completarea corespunzătoare și integrarea cromatică a zonelor afectate.

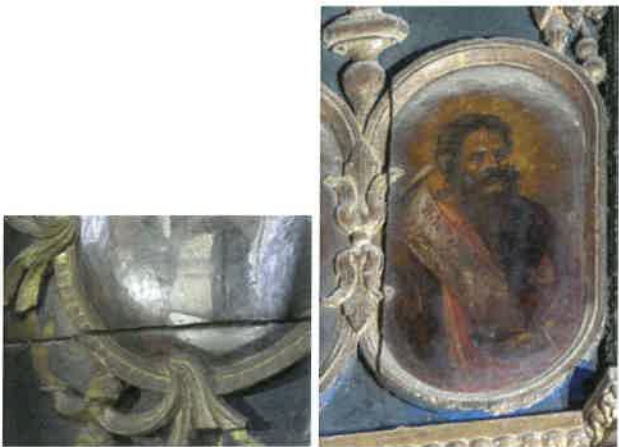
Descrierea cauzelor procesului de degradare		
Oscilațiile condițiilor de mediu (umiditate, temperatură), procesul de modificare a structurii fibrei lemnoase (contragerea și dilatarea) împreună cu pierderea proprietăților adezive ale cleiului, au condus în timp la fisuri și distanțări ale panourilor la îmbinări.		
Forme de manifestare / aspect		
La unele elemente ale suportului icoanelor, ca urmare a pierderi în timp a apei din fibra lemnoasă și alterării încleierii panourilor icoanelor, au rezultat fisuri, fracturi și deformări a suportului icoanelor.		
Propuneri de tratament		
Se recomandă consolidarea suportului, reîmbinarea panourilor desprinse și distanțate, completarea lipsurilor și integrarea corespunzătoare.

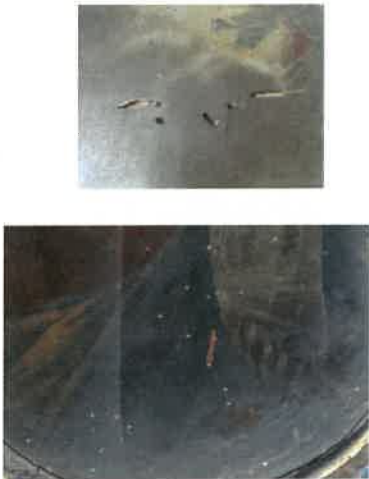
Atac activ al insectelor xilofage
Imagine fotografică		Reprezentare grafică

Descrierea cauzelor procesului de degradare		
<p>Lipsa observării și tratării în timp a infestării lemnului de către insectele xilofage, microclimatul necorespunzător caracterizat de umiditate excesivă, lipsa de supraveghere și monitorizare a obiectivului, au favorizat intensificarea atacului insectelor xilofage.</p>		
Forme de manifestare / aspect		
<p>Lemnul are numeroase galerii longitudinale și transversale pe fibra lemnoasă. Deasemenea, orificiile de zbor prezintă rumeguș, ceea ce demonstrează atacul activ al insectelor xilofage.</p>		
Propuneri de tratament		
<p>Se recomandă tratamente repetate cu soluții biocide pe bază de perimetrină, prin injectări repetate și monitorizarea în timp a zonelor tratate. Nu vor fi efectuate tratamente prin pensulări pe suprafața stratului pictural.</p>

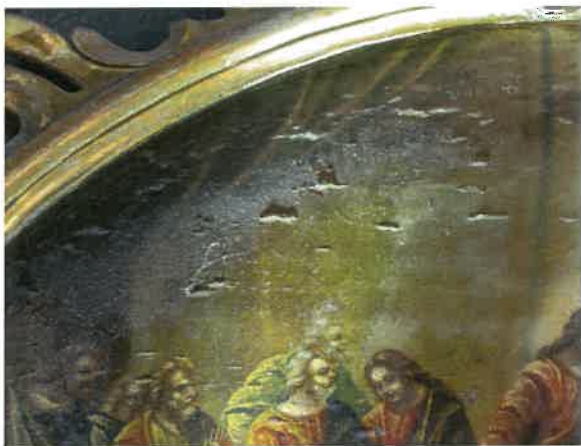
Descrierea cauzelor procesului de degradare		
Pierderea aderenței stratului pictural la suport, prin craclarea și ridicarea "în acoperiș", se datorează unui cumul de factori începând cu tendințe de contragere sau dilatate ale suportului de lemn aflat într-un microclimat instabil și diminuarea proprietăților fizico-chimice ale lianților favorizată de fluctuațiile microclimatului.		
Forme de manifestare / aspect		
Desprinderile „în acoperiș” sunt vizibile atât în urma analizei în lumina razantă cât și în lumină directă, remarcându-se prin modificarea planeității stratului pictural.		
Propuneri de tratament		
Se recomandă asigurarea desprinderilor prin consolidare profilactică, refacerea aderenței la suport a zonelor desprinse, aducerea în plan a stratului pictural prin metodologia testelor de consolidare definitive efectuate anterior, cu soluții de clei de pește.

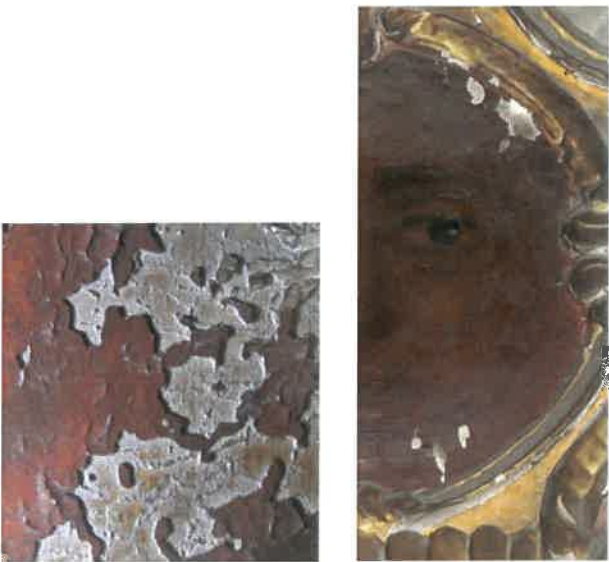
Descrierea cauzelor procesului de degradare		
Condițiile de microclimat improprie și intervențiile necorespunzătoare, în timp au dus la apariția lacunelor superficiale ale stratului pictural.		
Forme de manifestare / aspect		
Lacunele superficiale se evidențiază prin lipsa peliculei de culoare și lipsuri parțiale a stratului de preparație.		
Propuneri de tratament		
Completări etapizate cu chit pe bază de cretă purificată, finisarea corespunzătoare a completărilor și integrare cromatică.
