PROIECT DE CERCETARE – DOCUMENTARE
CONSERVARE – RESTAURARE
CATAPETEASMA
BISERICA „Sf. Apostoli Petru si Pavel”
MANASTIREA CETATUIA – IASI - 2023

PROIECT DE CERCETARE
CONSERVARE-RESTAURARE

CATAPETEASMA

MANASTIREA CETATUIA – IASI

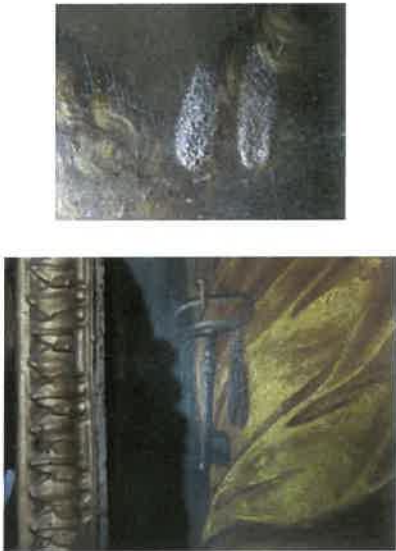
Lacune în stratul pictural și suport lemn, provocate de excesul de căldură
Imagine fotografică		Reprezentare grafică

Descrierea cauzelor procesului de degradare		
Expunerea unor zone din catapeteasmă la surse intense de căldură, au avut ca efect pierderea integrală a unor porțiuni ale stratului pictural și grund împreună cu pierderea parțială a suportului.		
Forme de manifestare / aspect		
Formarea unor lacune ale stratului pictural și suport.		
Propuneri de tratament		
Se recomandă o îndepărtare a suprafețelor carbonizate, curățirea și tratarea cu soluție de clei a lacunelor, completarea suportului lipsă, chituirea stratificată a lacunelor și integrarea lor cromatică.

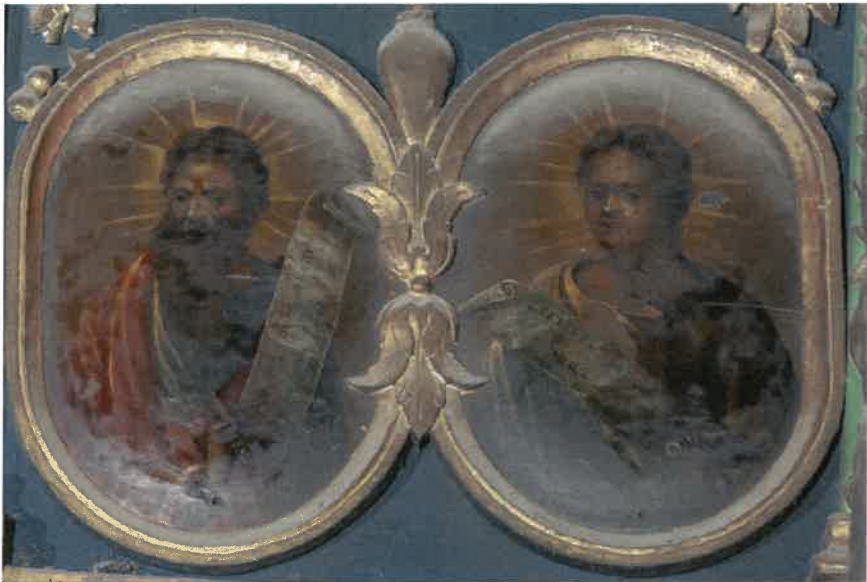
Descrierea cauzelor procesului de degradare		
Particule de praf, pulberi, fum, ș.a. în absența unui sistem de ventilație corespunzător, s-au depus în strat grosier pe suprafața peliculei picturale.		
Forme de manifestare / aspect		
Stratul pictural prezintă o peliculă continuă și/sau discontinuă, transparentă sau opacă ce modifică atât aspectul icoanelor cât și aspectul general al ansamblului.		
Propuneri de tratament		
După efectuarea consolidărilor profilactice, se recomandă îndepărtarea depunerilor slab aderente prin mijloace fizico-mecanice adecvate.

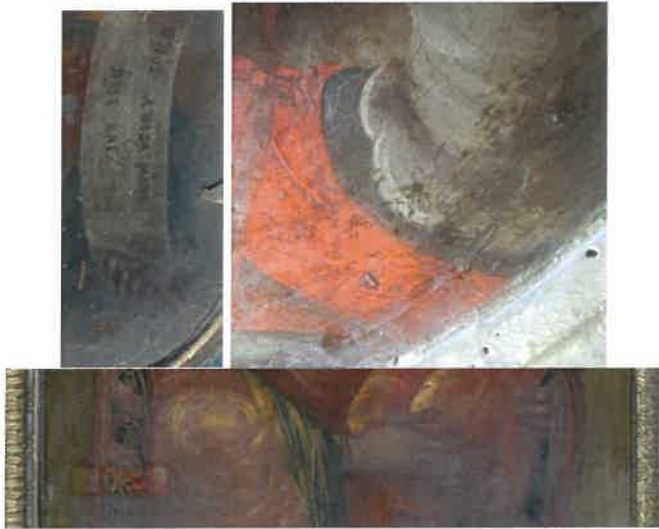
Descrierea cauzelor procesului de degradare		
Microclimatul necorespunzător și lipsa unui sistem de ventilație pe timp îndelungat, au dus la ancrasarea pe suprafața picturală a unor depuneri aderente de praf, fum, gudroane, substanțe grase și alte elemente din atmosferă.		
Forme de manifestare / aspect		
Stratul pictural prezintă o peliculă continuă sau discontinuă, transparentă sau opacă ce îngreunează lizibilitatea imaginii și modifică aspectul general al ansamblului.		
Propuneri de tratament		
Se recomandă îndepărtarea etapizată și diferențiată a depunerilor prin mijloace fizico-chimice și mecanice corespunzătoare, potrivit testelor efectuate anterior pe fiecare piesă în parte.

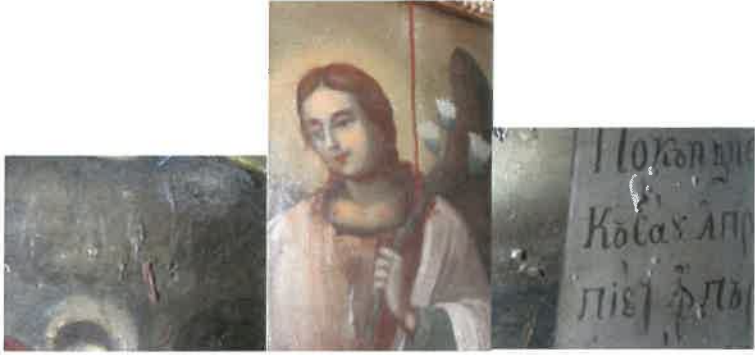
Descrierea cauzelor procesului de degradare		
Depunerile de ceară ancrasate în partea inferioară a catapetesmei precum și scursurile de vopsea și bronz, au afectat integritatea estético-structurală a stratului pictural.		
Forme de manifestare / aspect		
Petele de ceară, stropii de vopsea sau bronz, modifică aspectul estetic al unor suprafețe picturale.		
Propuneri de tratament		
Se recomandă îndepărtarea lor prin mijloace fizico-chimice adaptate fiecărei situații, potrivit testelor de solubilizare și îndepărtare, efectuate anterior.

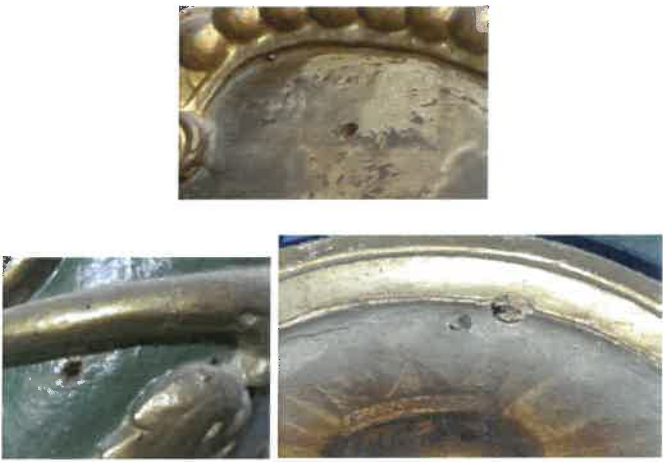
Descrierea cauzelor procesului de degradare		
Anumite intervenții necorespunzătoare de-a lungul timpului, demontări și remontări necorespunzătoare.		
Pentru a asigura stabilitatea suporturilor icoanelor, dar și a elementelor ornamentale, s-a recurs la fixarea improprie în cuie metalice, holșuruburi, ceea ce a implicat degradarea suportului și a stratului pictural.		
Forme de manifestare/ aspect		
Suprafața picturală a suferit modificări (găuri) și degradări (fisuri) prin fixarea cuielor.		
Propuneri de tratament		
Îndepărtarea intervențiilor anterioare prin metode adecvate situațiilor, consolidarea zonelor fragilizate și completarea corespunzătoare a lipsurilor.

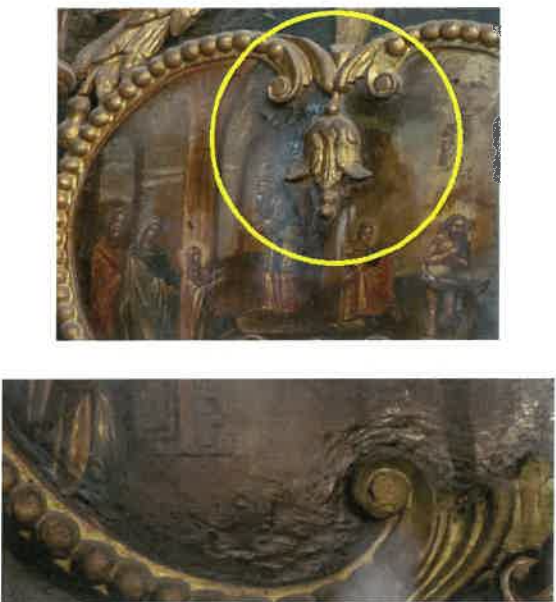
Descrierea cauzelor procesului de degradare		
Datorită diversilor factori precum, microclimatul inadecvat sau șocurile mecanice suferite de-a lungul timpului, au apărut lacune la nivelul stratului pictural. Prin intervențiile anterioare s-au făcut chituri necorespunzătoare.		
Forme de manifestare / aspect		
Chituirile sunt realizate inestetic, cu materiale improprii, nefinisate și acoperite de retușuri necorespunzătoare.		
Propuneri de tratament		
Îndepărtarea chituirilor necorespunzătoare, consolidarea și reîmbinarea corectă a elementelor componente, completarea, finisarea chiturilor noi aplicate, integrarea cromatică corespunzătoare.

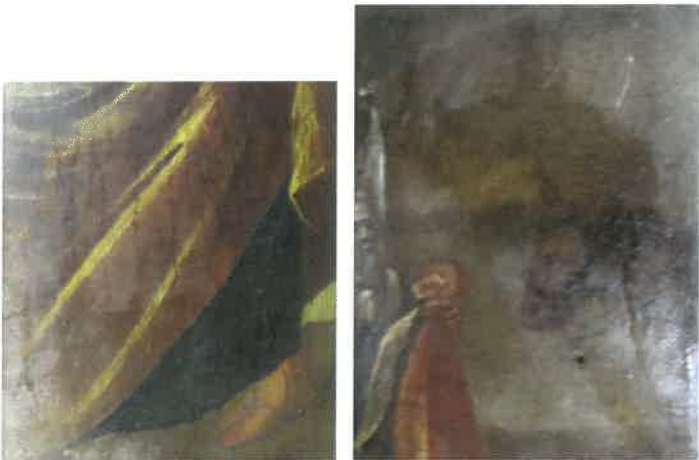
Descrierea cauzelor procesului de degradare		
Revernisări ulterioare necorespunzătoare, au schimbat aspectul inițial al verniului original, prin crearea unor suprafețe neuniforme, semiopace, îmbrunate.		
Forme de manifestare / aspect		
Verniurile aplicate ulterior neglijent, neuniform, provocând scurgeri, pete și suprafețe în care au fost antrenate și depozite de depuneri aderente, determină alterarea citirii imaginii.		
Propuneri de tratament		
Se recomandă îndepărtarea verniurilor necorespunzătoare, subțierea, uniformizarea și regenerarea verniului original, folosind mijloace fizico-chimice adecvate, potrivit testelor efectuate anterior.

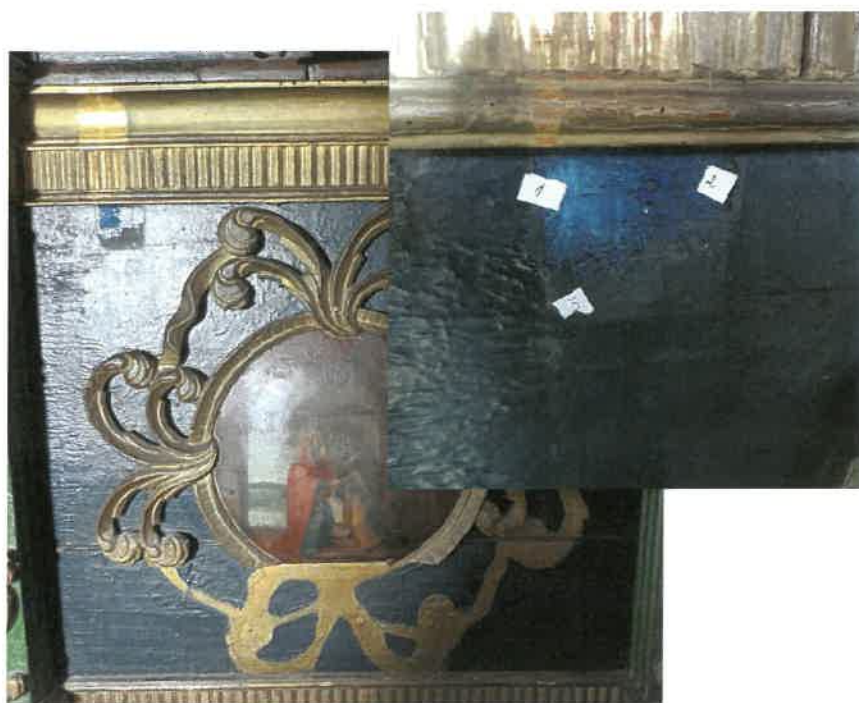
Foto 5 Icoană de poală, stânga blat policromie

-în probele 1,2,3 analizate *Icoană de poală, stânga blat policromie* (foto 5) apar elementele Zn și Ba identificate ca litopon.

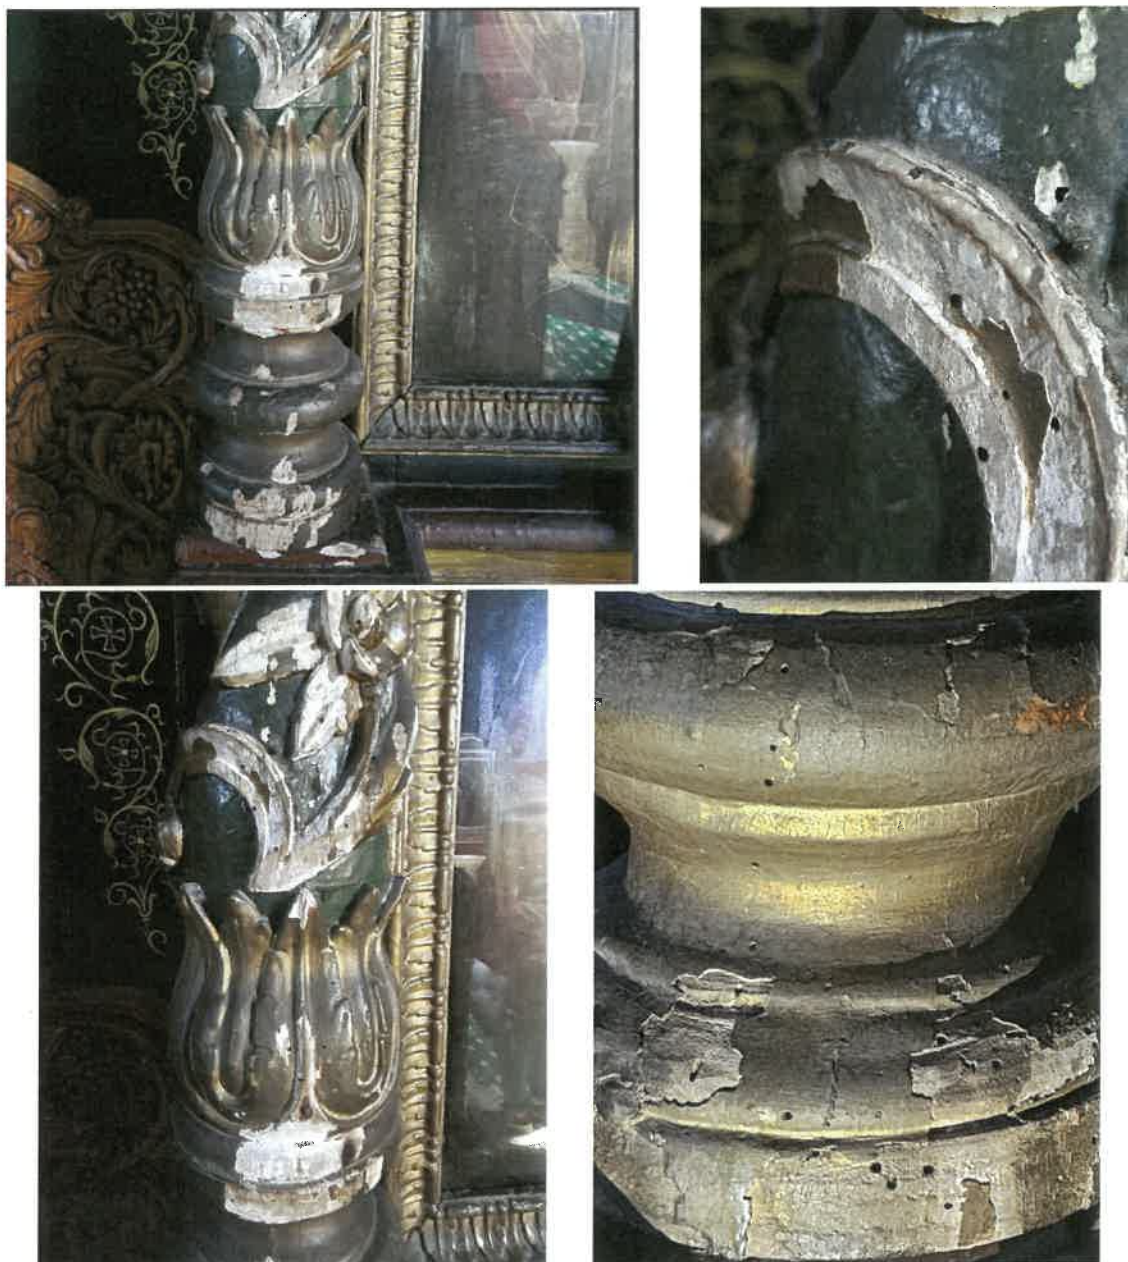
Foto 1 Atac insecte xilofage, fragilizare lemn, lacune stâlp policromie

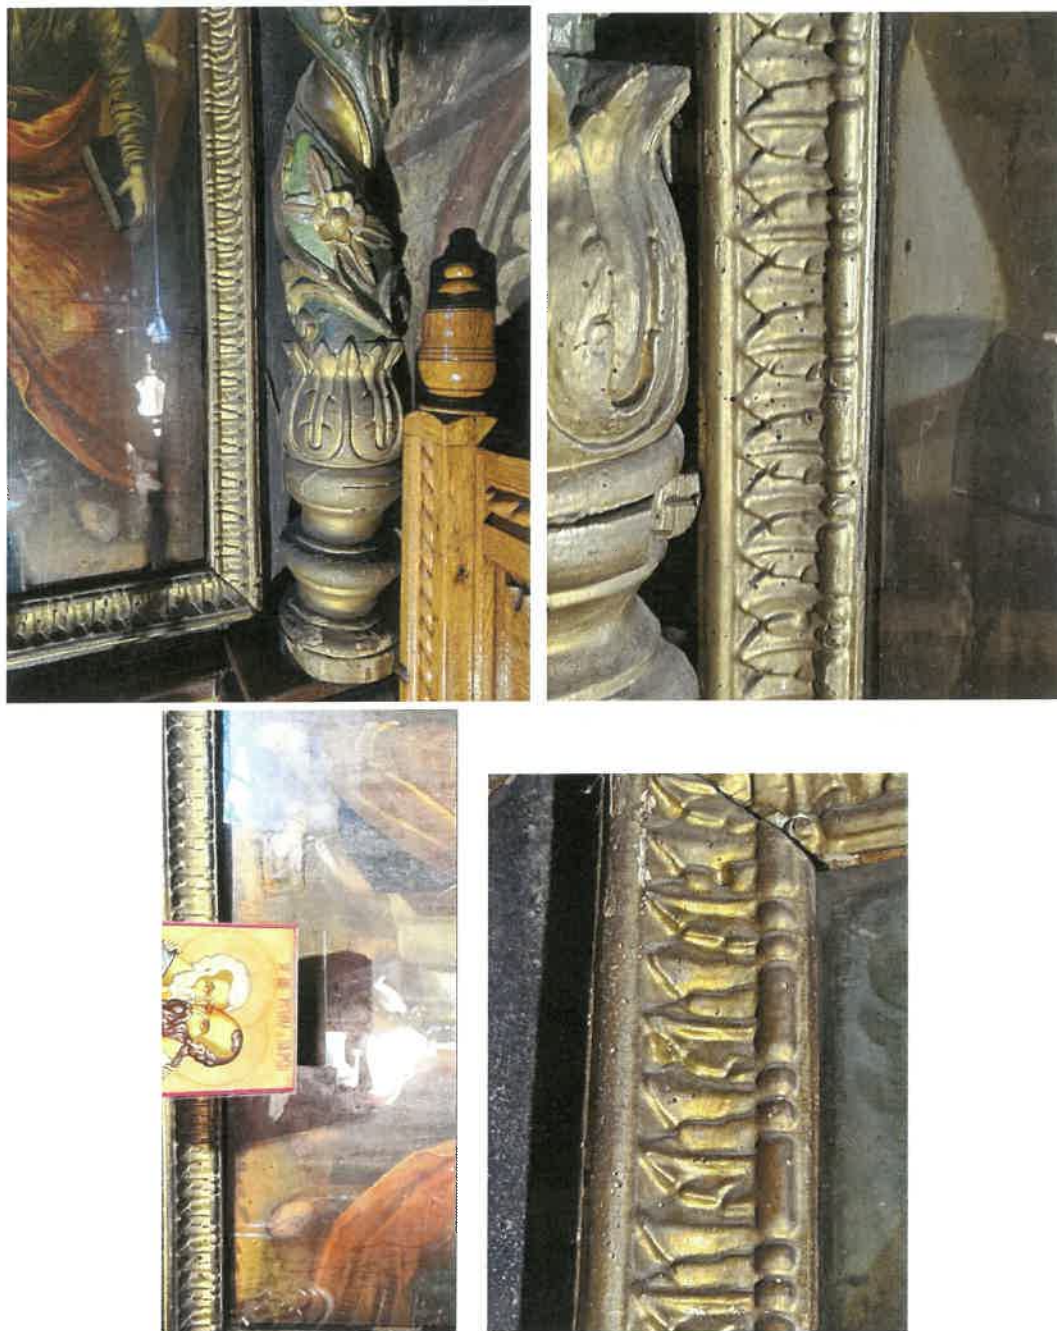
Foto 2. Atac insecte xilofage ramă și blat icoane

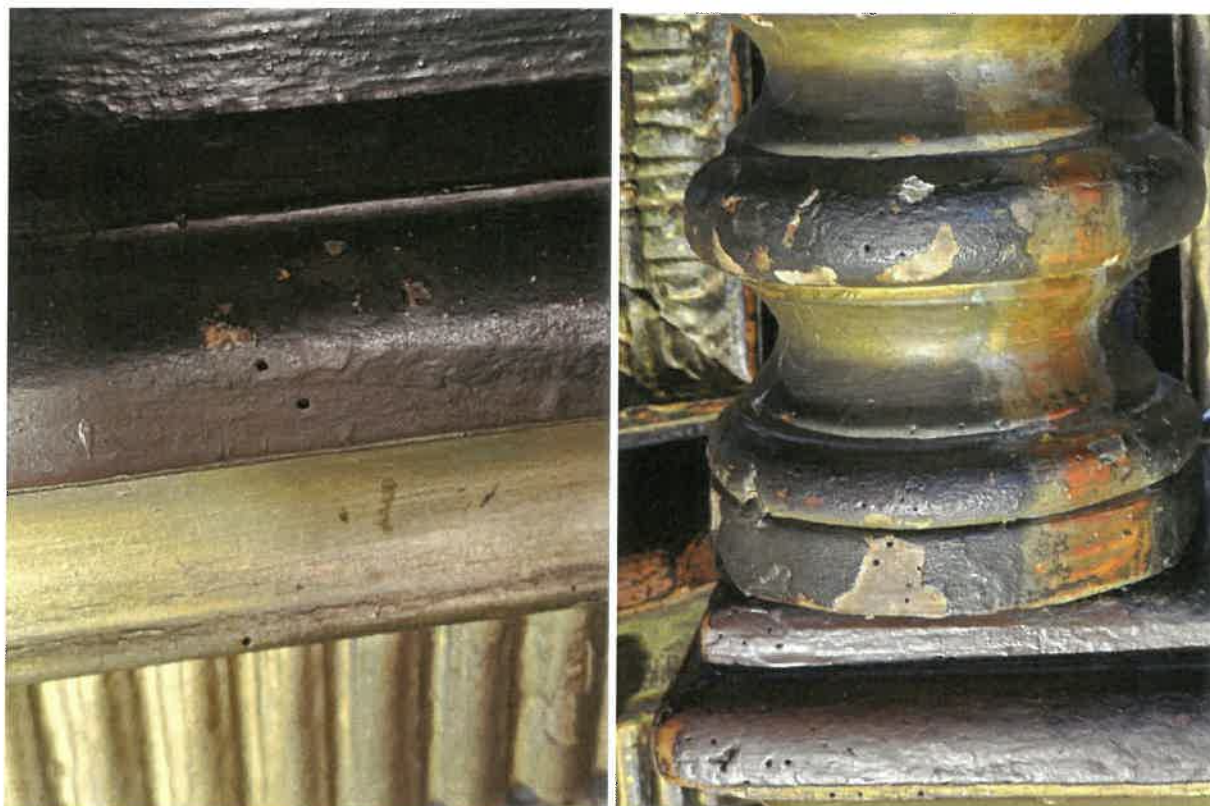
Foto 4 Insecte xilofage, lacune, desprinderi policromie

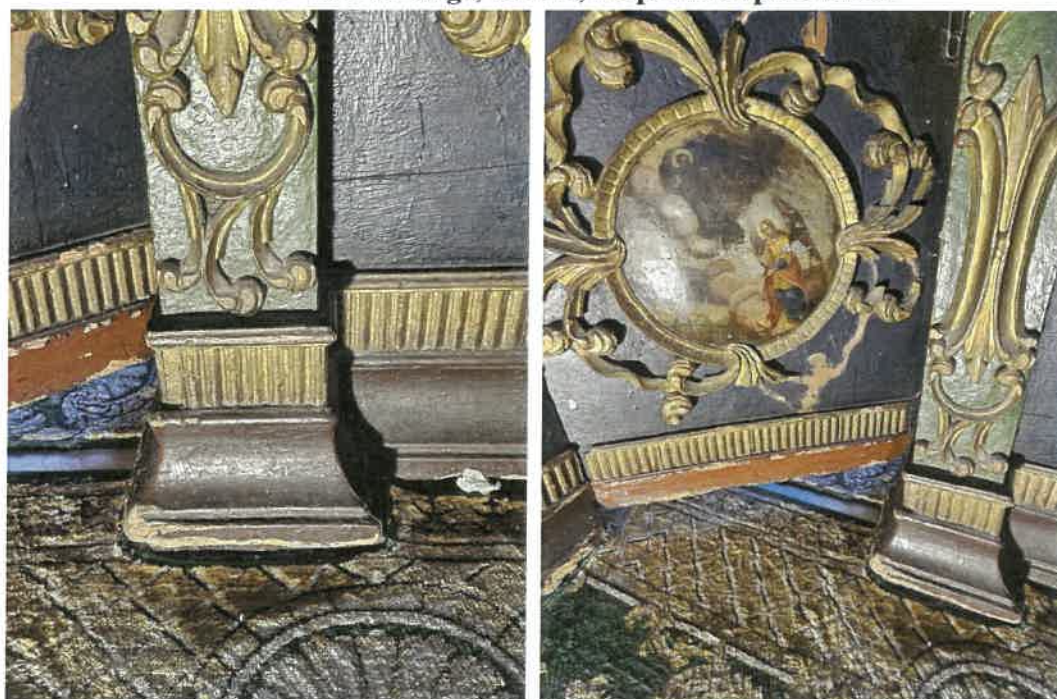
Foto 5 Lemn fragilizat în profunzime, atac insect xilofage talpă catapeteasmă dreapta

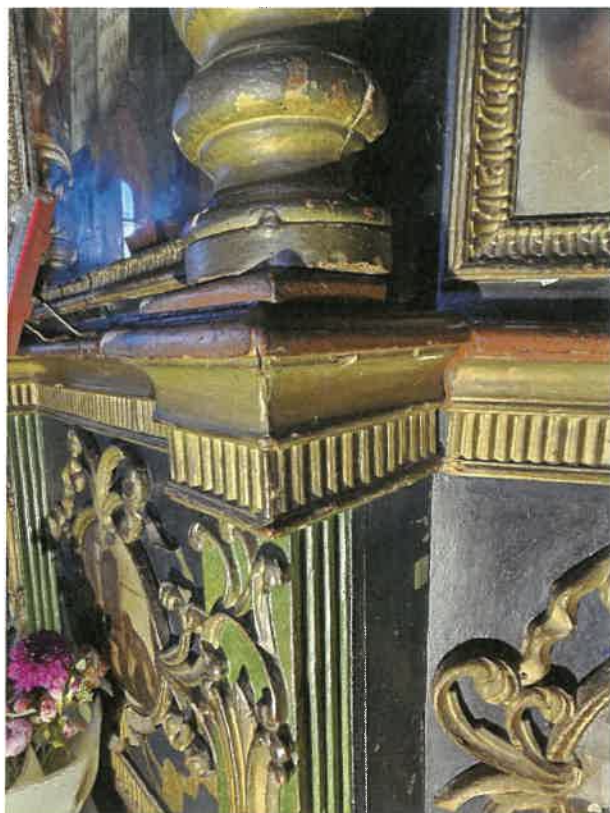
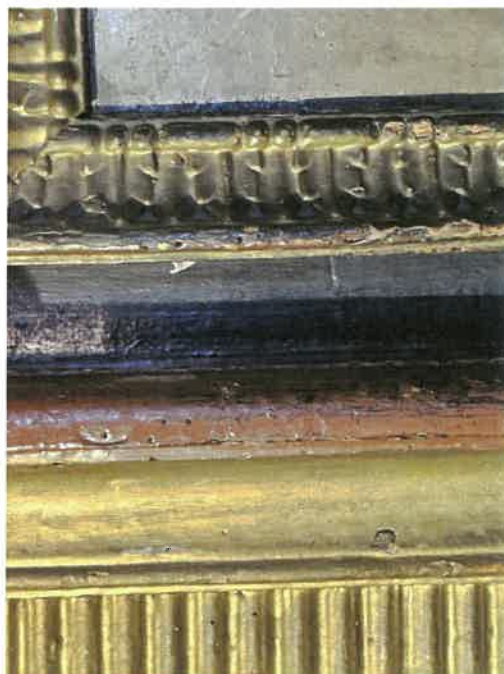
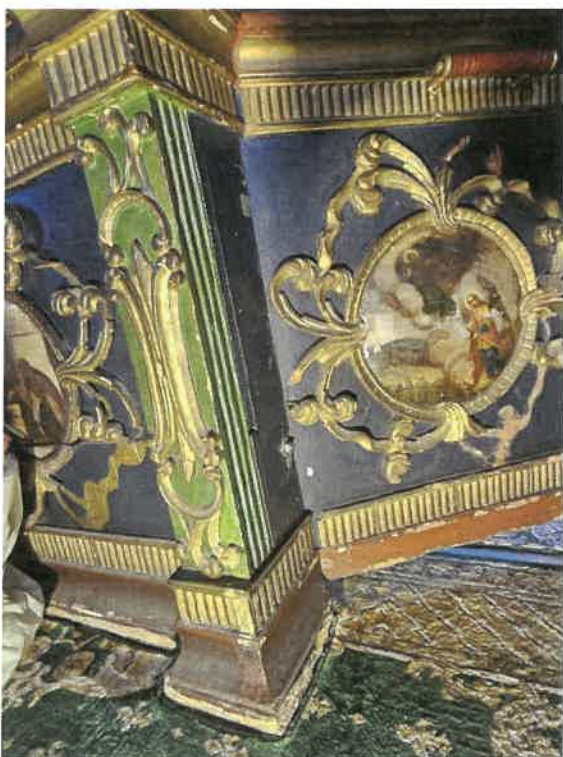
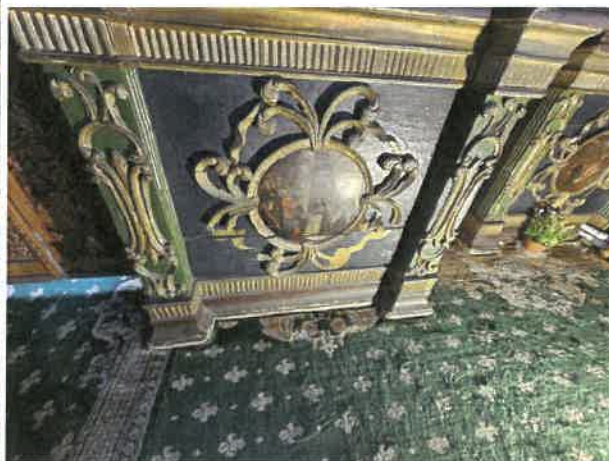
Foto 6 Lemn fragilizat în profunzime, atac insecte xilofage talpă catapeteasmă stânga

Biodeteriorarea lemnului de tei la nivelul tălpii a dus la fragilizarea în profunzime a acestuia, lemnul căpătând un aspect spongios. (foto 6,7) Acest efect ce v-a cere soluții tehnice din partea restauratorilor. Probabil în timp au existat factori precum umiditatea și temperatura care au facilitat dezvoltarea acestui atac biologic. Umiditatea lemnului la momentul analizei variază între 8-10%. Densitatea atacului ar putea fi explicată și faptul că lemnul cu cât este mai vechi devine mai accesibil acțiunii insectelor xilofage.

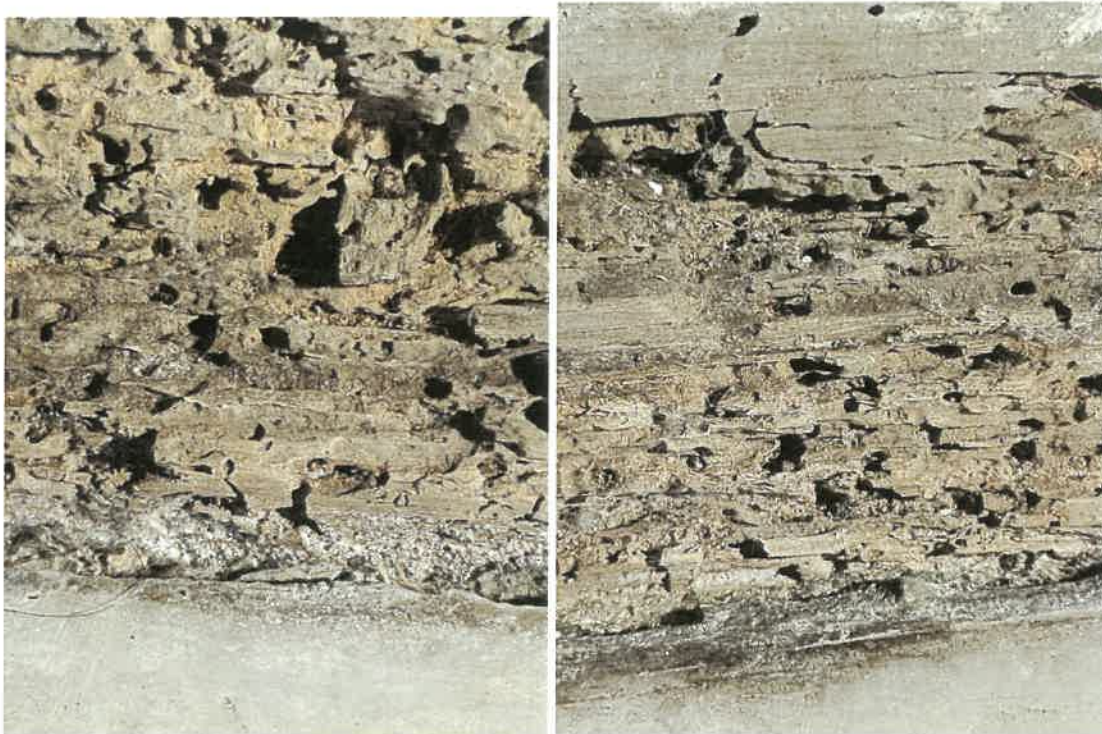
Foto 7 Detalii lemn degradat de atac insect xilofage la talpa catapetesmei

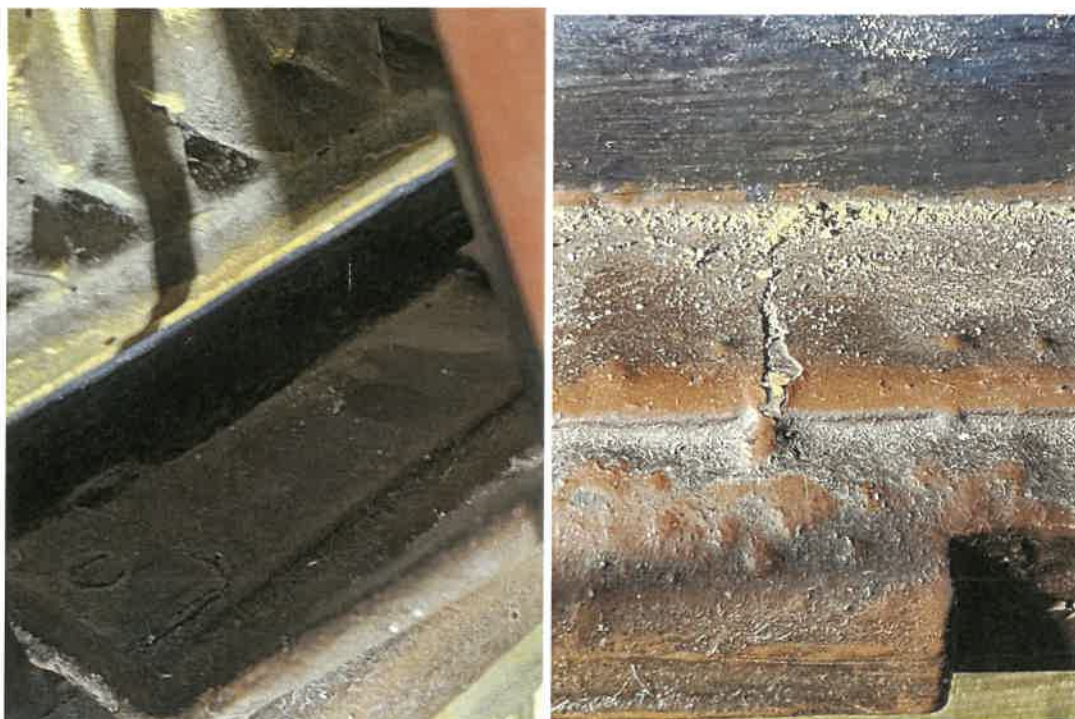
Foto 8 Rumeguş proaspăt la nivelul iconelor împărătești

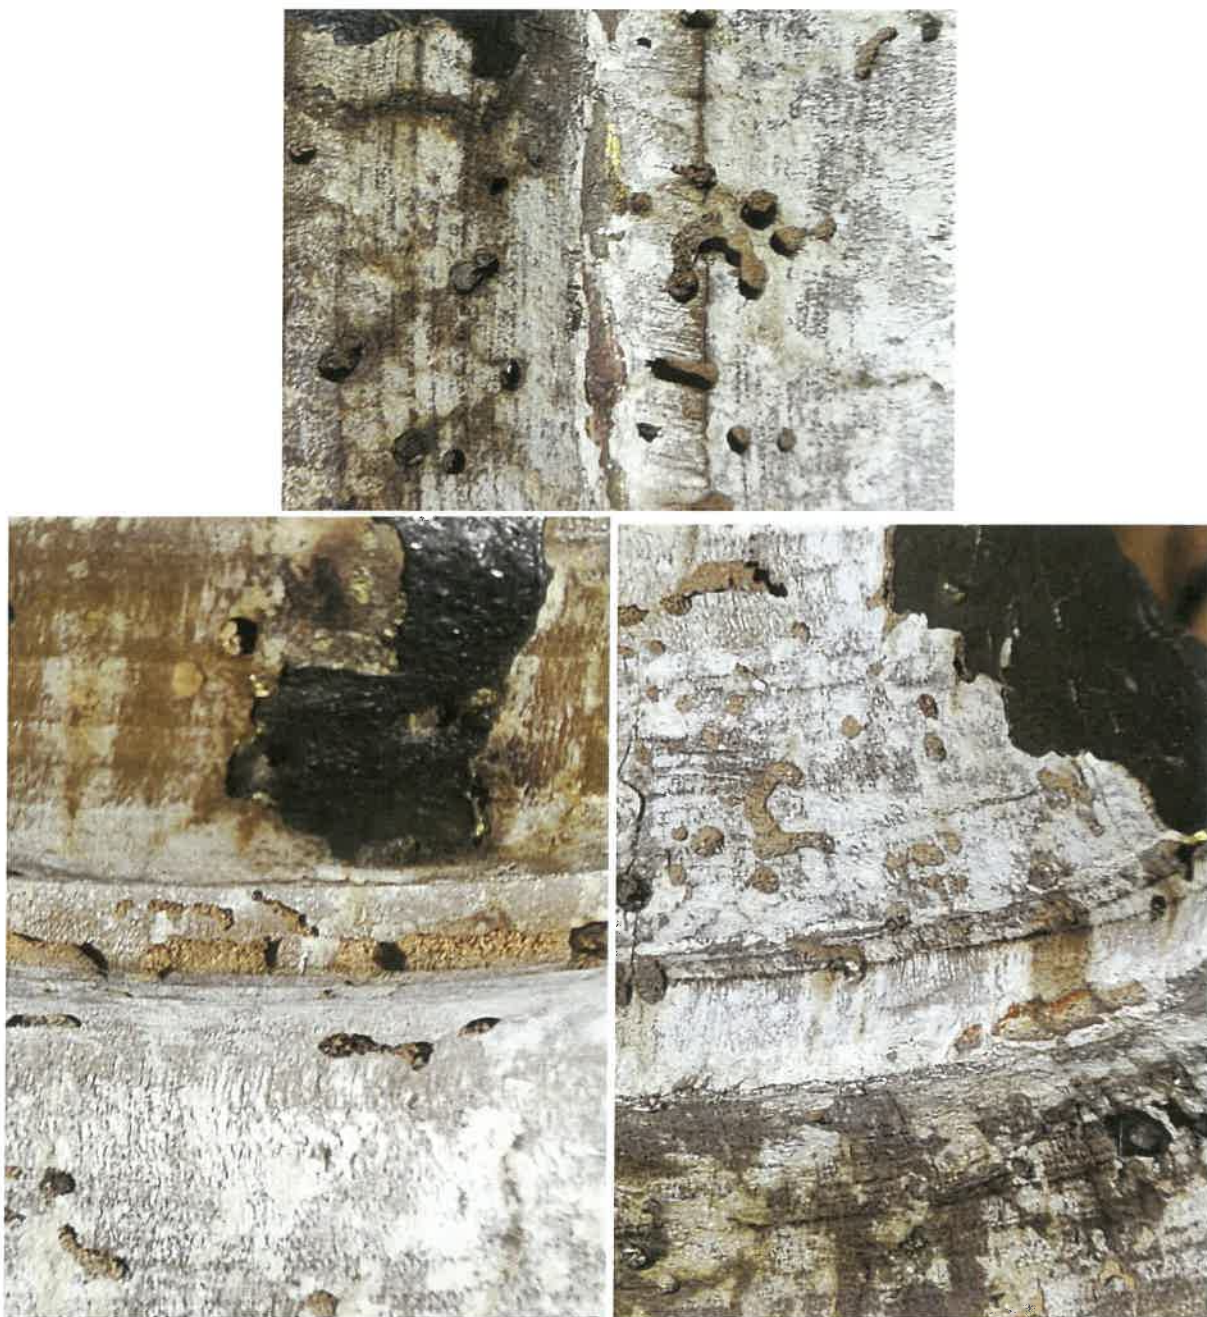
Foto 9 Detalii atac insecte xilofage la nivelul stâlpilor policromi

Specia de insecte xilofage identificate prin observație microscopică și in situ este *Anobium punctatum* De Geer. La nivelul lemnului policrom galeriile de *Anobium punctatum* sunt neregulate conform foto 9.

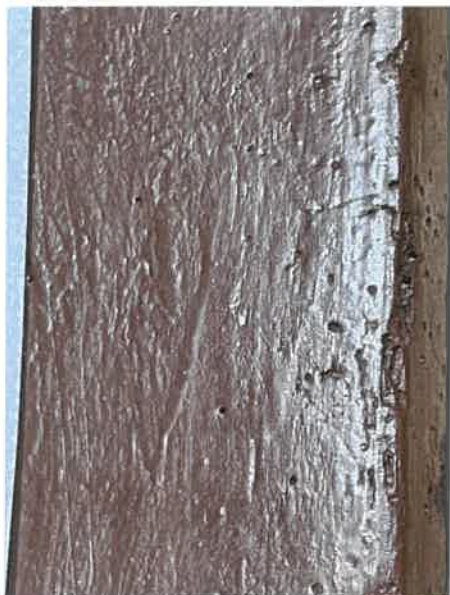
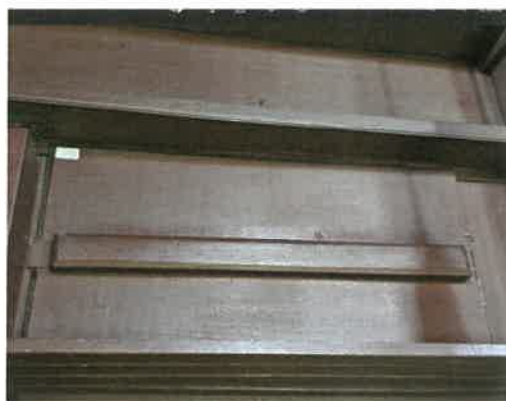
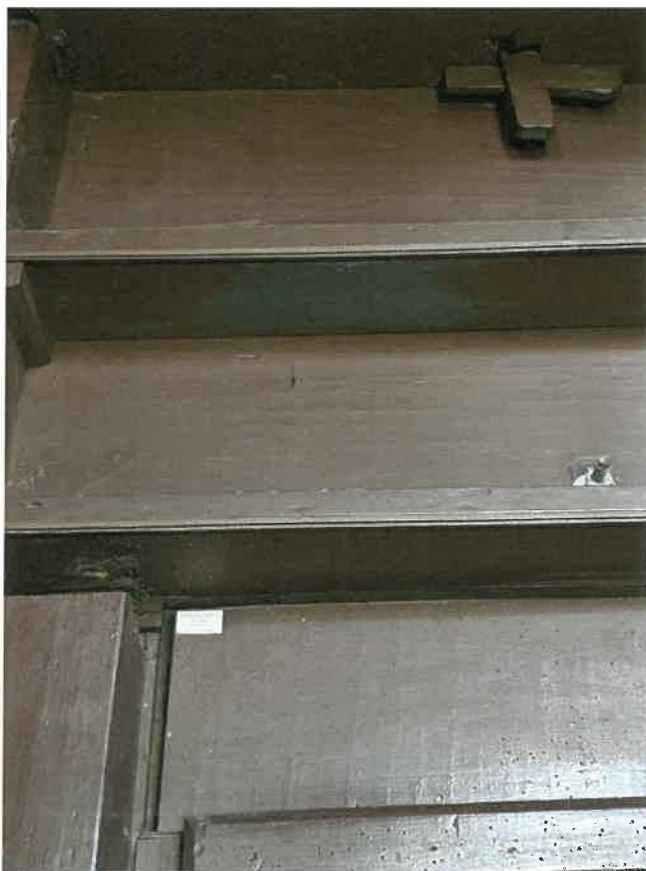
Foto 11 Atac insecte xilofage verso icoane catapeteasmă

În urma studiului macroscopic realizat la nivelul catapetesmei cu privire la starea de conservare a suportului din lemn am constatat prezența unui atac biologic activ, pe suprafețe mari la nivelul tălpii catapetesmei, primului registru iconografic și icoanelor împărătești, densitatea modificându-se ușor spre registrul cu icoanele praznicar. Acesta atac a fost identificat prin prezența orificiilor de eclozare a adulților și a prezenței rumegușului care se scurge prin aceste orificii. (foto 8,11,12,13)

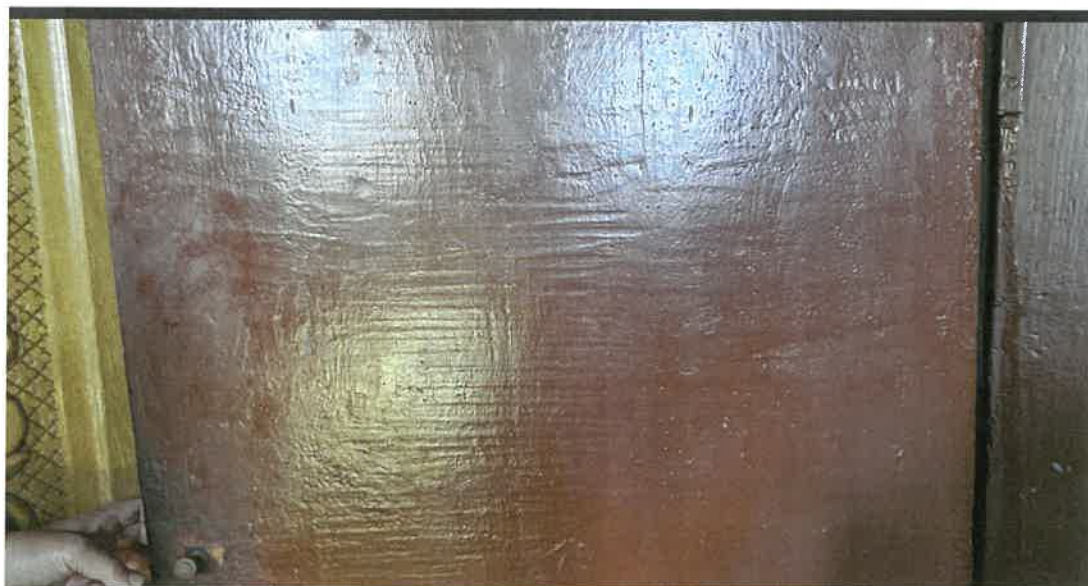
12. Atac insect xilofage verso ușă diaconească Sf.Arh.Gavriil

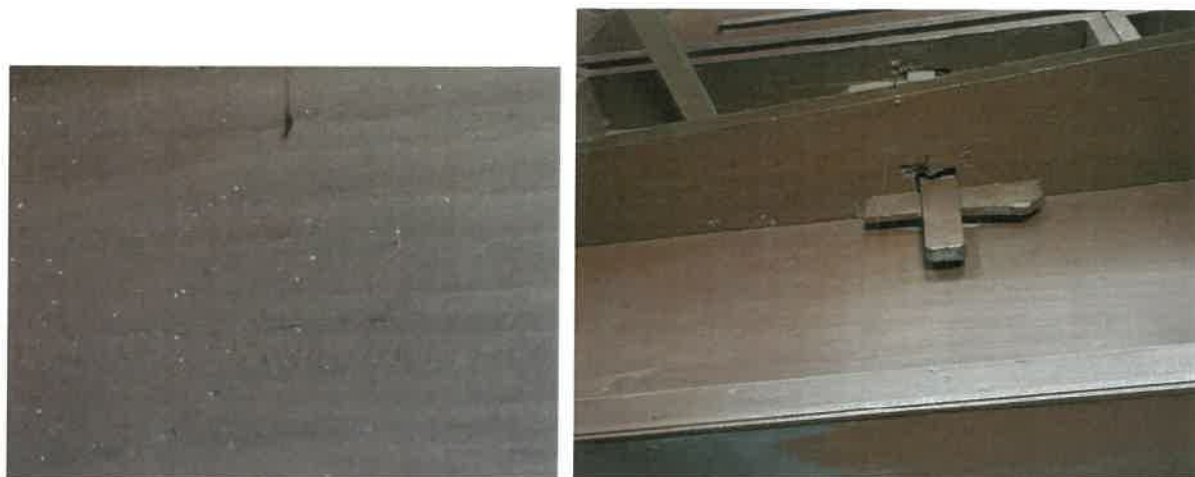
13. Orificii de zbor pline cu rumeguș proaspăt

Deoarece atacul acestor insecte este major, se va efectua o pensulare cu o soluție de permetrină 2% în white spirit aplicată pe versouri și pe canturi, iar în orificiile de zbor ale insectelor prin injectare.

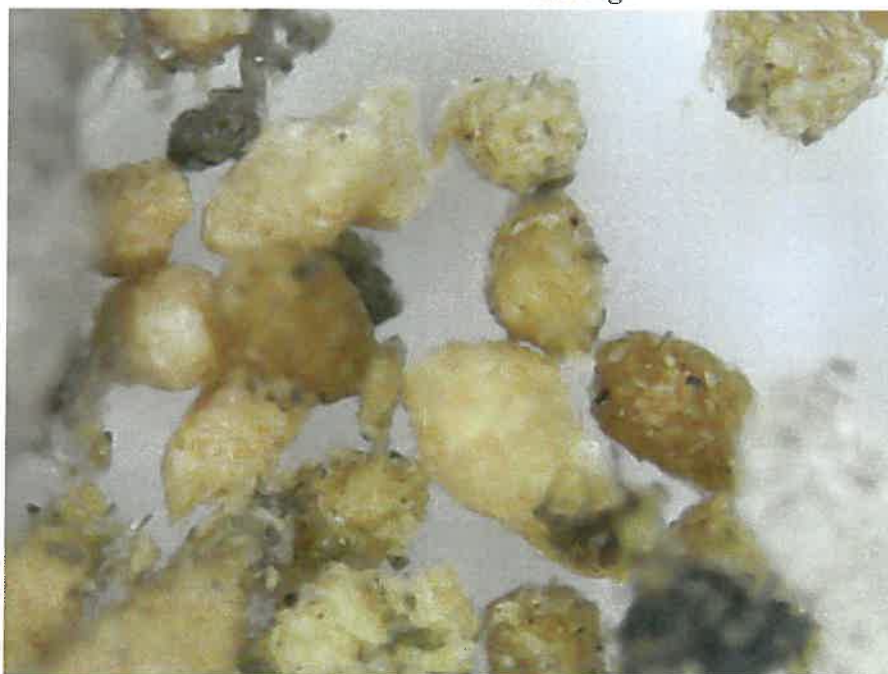
Fig.1 Rumeguș și excremente Anobium punctatum ramă icoană (proba 1)

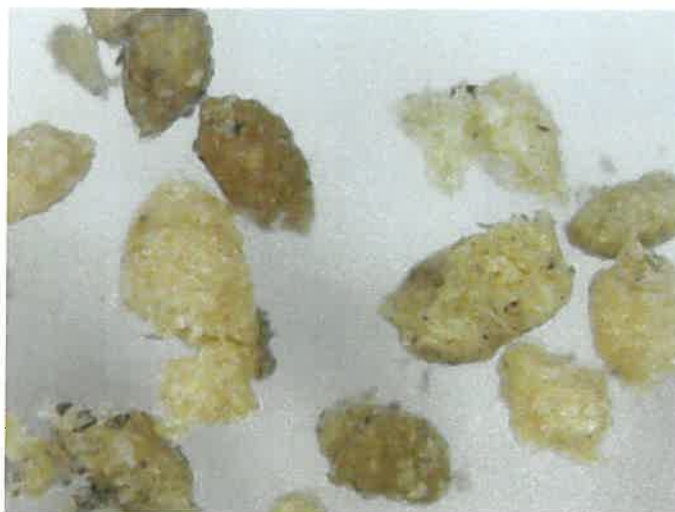
Fig.2 Rumeș și excremente *Anobium punctatum* stâlp policromie (proba 2)

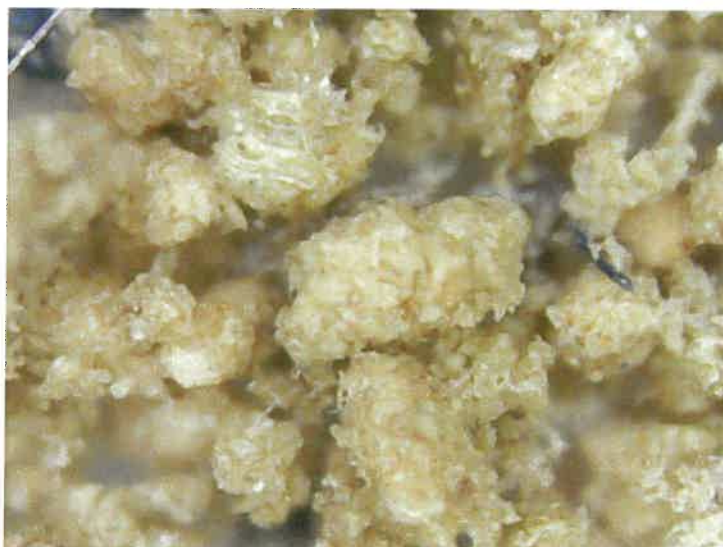
FIG.3 Rumeș și excremente *Anobium punctatum* talpă catatpeteasmă (proba 3)

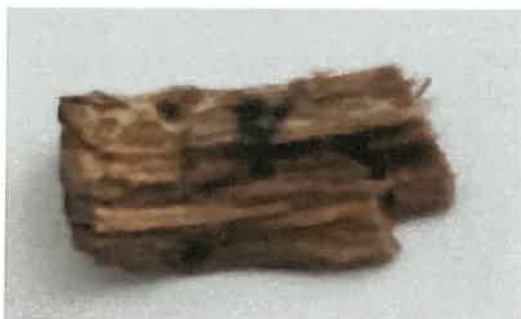
Proba nr.1 Lemn blat icoană Iisus Pantocrator

În urma observațiilor macroscopice s-au putut constata următoarele caractere:

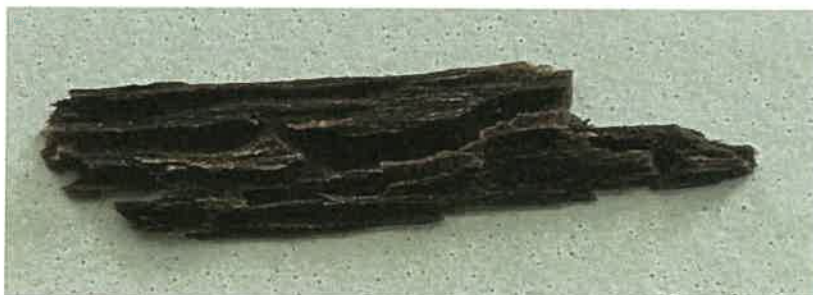
Proba nr.2 Lemn talpă catapeteasmă

În urma observațiilor macroscopice s-au putut constata următoarele caractere:

Aceste caractere sunt specifice pentru lemnul de **tei (Tilia tomentosa Monch.**

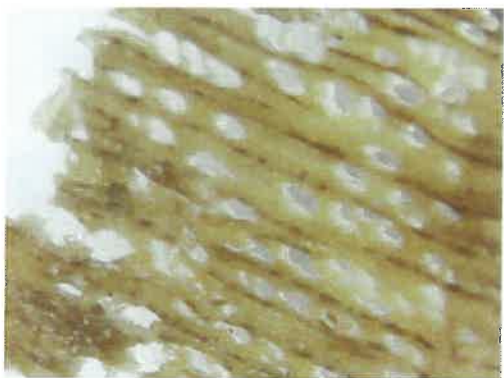
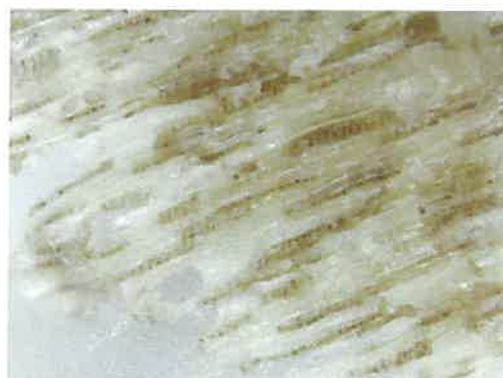
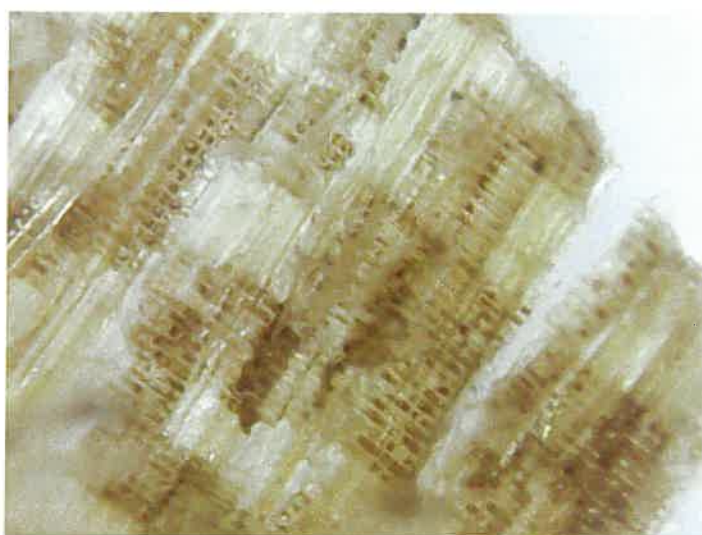
Fig. 1 Proba 2 Lemn talpă catapeteasmă:Foto 1 secțiune transversală, Foto 2 secțiune tangențială, Foto 3. secțiune radială, OMx500

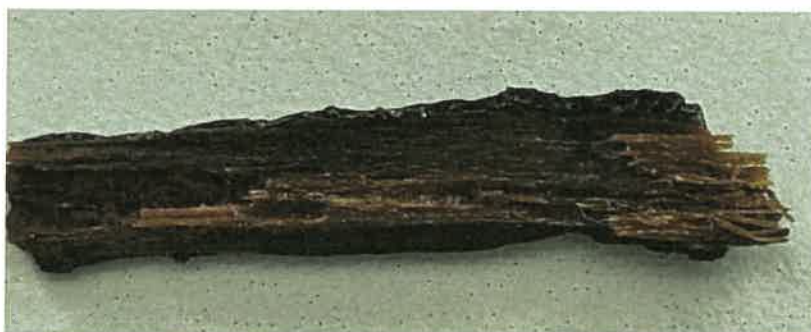
Proba nr.3

În urma observațiilor macroscopice s-au putut constata următoarele caractere:
