REFERAT

privind expertiza tehnică asupra lucrării

„ASIGURAREA INFRASTRUCTURII PENTRU TRANSPORTUL VERDE PRIN REALIZAREA DE PISTE DE BICICLETE ÎN COMUNA BALINȚ, JUDEȚUL TIMIȘ ”

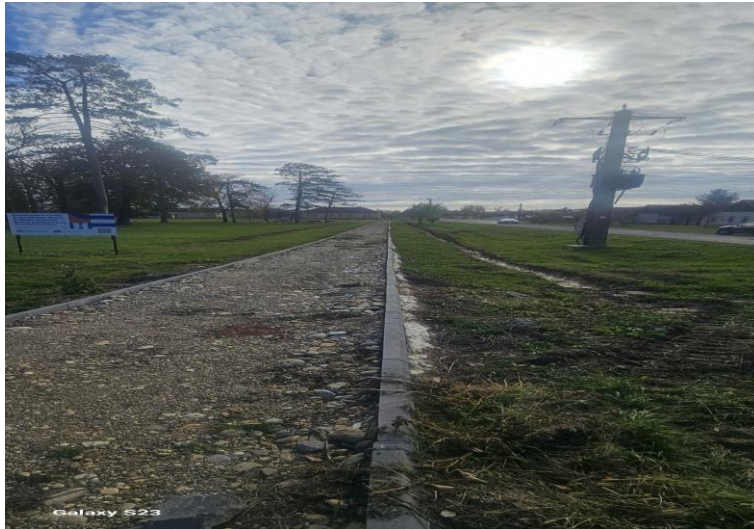
Figura 2.

Revizia tehnică a sectoarelor sus-menționate a fost efectuată în data de 31.10.2025, la această dată s-a analizat vizual starea tehnică a părții carosabile și lucrările pregătitoare privind modul de execuție a bordurilor de încadrare straturilor executate până la nivel de balast (fig. 2, 3, 4), urmează ca după investigațiile făcute să se stabilească lucrările care urmează să se execute în cazul păstrării lucrărilor executate.

În concluzie, prin analiza investigațiilor prezentate și releveul vizual efectuat, prin sondajele efectuate în structura rutieră și prin documentele puse la dispoziție de beneficiar, consider că pistele de bicicliști realizate pe sectoarele analizate din comuna Balinț nu pot fi luate la definitivarea lucrării pe aceste sectoare și că lucrările executate trebuie refăcute complet.

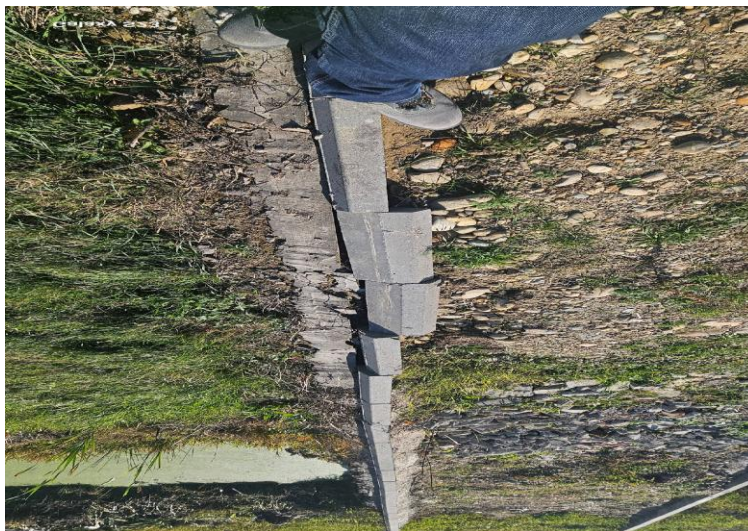
Figura 4.

Menționez că lucrările pregătitoare cu privire la încadrarea structurii rutiere realizate pe sectoarele analizate sunt necorespunzătoare privind aspectul că diferența de nivel rămasă între balast și nivelul bordurii la care a fost realizate lucrările de încadrare

a bordurilor este de 4,00 ... 6,00 cm, necesarul fiind de 19,00 m pentru execuția stratului de piatră spartă și beton asfaltic.

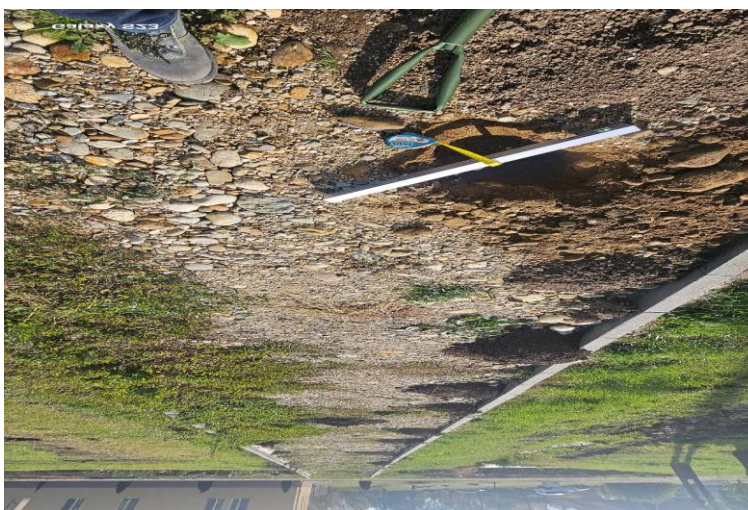
Figura 5.

În acest scop, a fost efectuat sondaje în structura rutieră realizată pe sectorul 1 (fig. 5, 6, 7) și pe sectorul 2 (fig. 8, 9), măsurându-se grosimea straturilor rutiere realizate, grosimea stratului de balast și a stratului de nisip. Menționez că grosimile rezultate pe sectorul 1 pentru stratul de nisip și cel de balast au fost cuprinse între 26,5 ...28,0 cm, pe sectorul 2 au fost cuprinse între 24,00 ... 27,50 cm, iar în documentația tehnică elaborată de proiectant grosimea acestora este de 30,00 cm.
