STUDIU GEOTEHNIC

nr. 2547-2024

**“Restaurarea, amenajarea și punere
în valoare a CASEI MEMORIALE
STAN IOAN PĂTRAȘ din SĂPÂNȚA,
com. SĂPÂNȚA, nr.445, jud. MARAMUREȘ”
CF 51143**

MUZEUL MARAMUREȘAN SIGHETU MARMAȚIEI

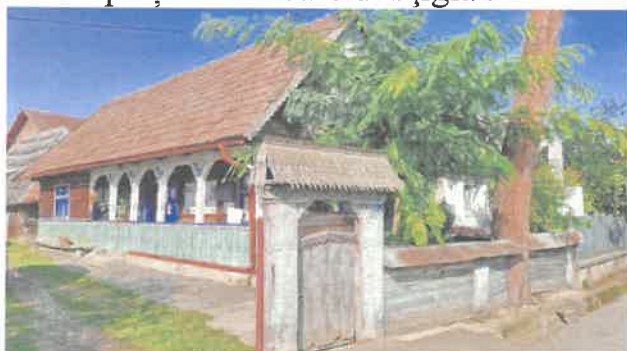
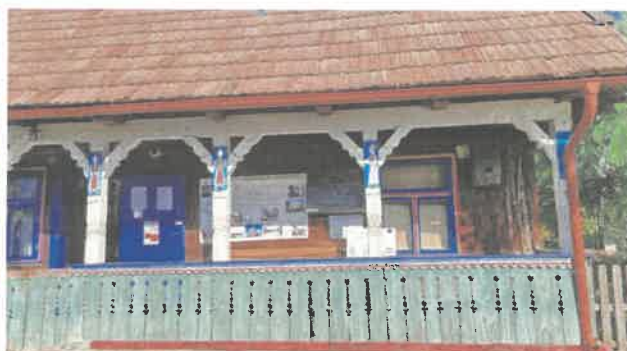
Casa este așezată pe sol prin intermediul unor *fundații supraterane alcătuite din lespezi de piatră uscată* (fără liant) cu grosime de de 30 cm, care, de-a lungul timpului au fost consolidate – în față și spre curte, prin cimentare.

Piatra din fundații s-a comportat relativ bine în timp, ea prezintă doar formă de degradare superficială. Grinzile de lemn par a fi în stare relativ bună, iar îmbinările tradiționale ale grinzilor, sunt deformate parțial.

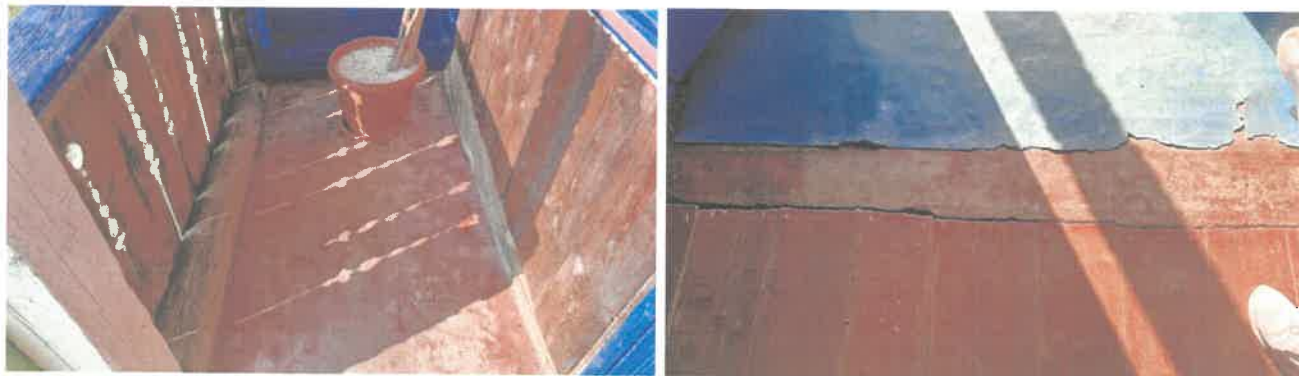
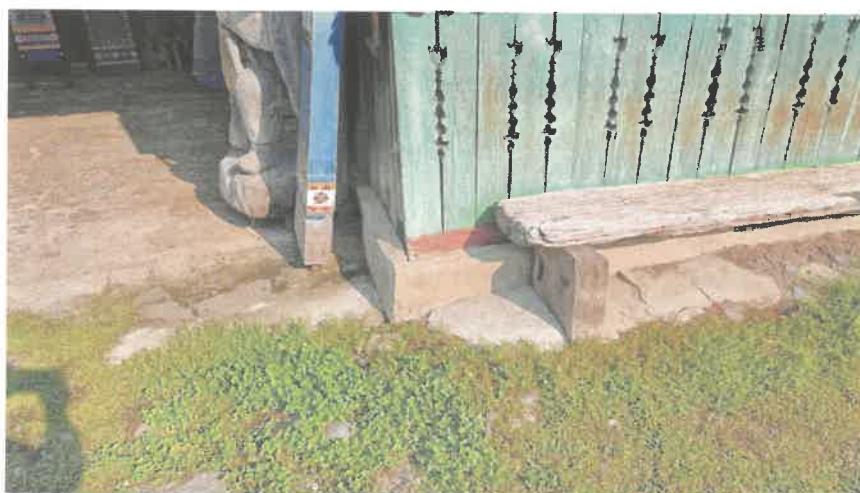
Deasemenea prispa casei și pardoseala camerelor, pe lățime de 1,00 m au fost betonate.

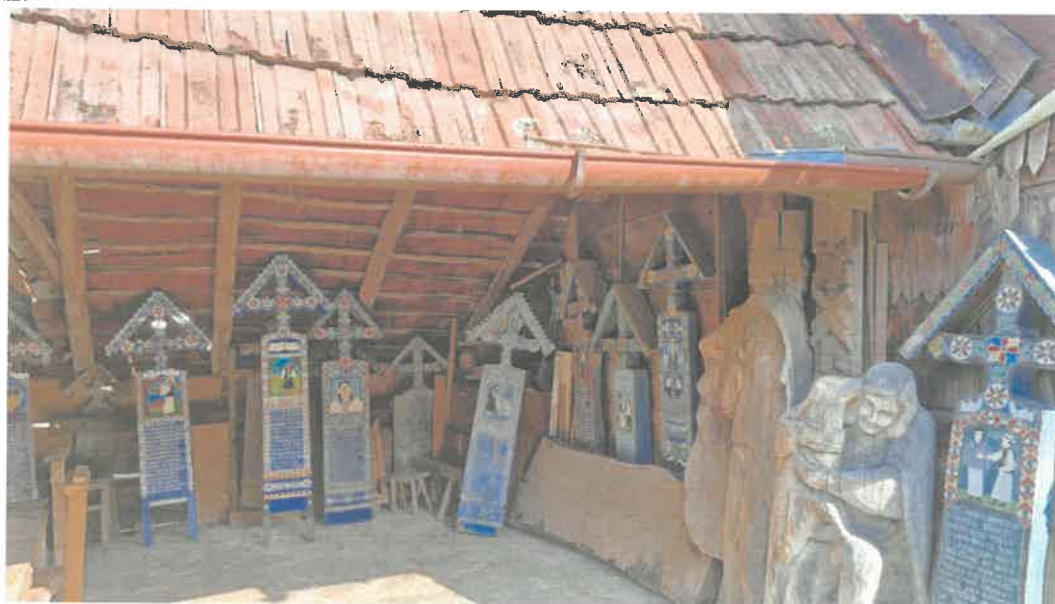
În spatele casei memorial, lipită de aceasta, se află vechiul atelier al meșterului (colejna atelier), cu pardoseala betonată, peste un strat de material granular cu grosime de 10 cm.

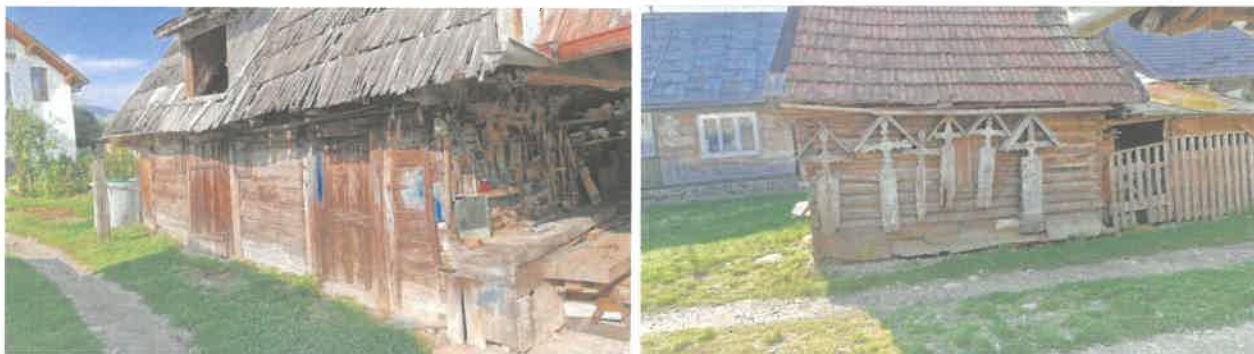
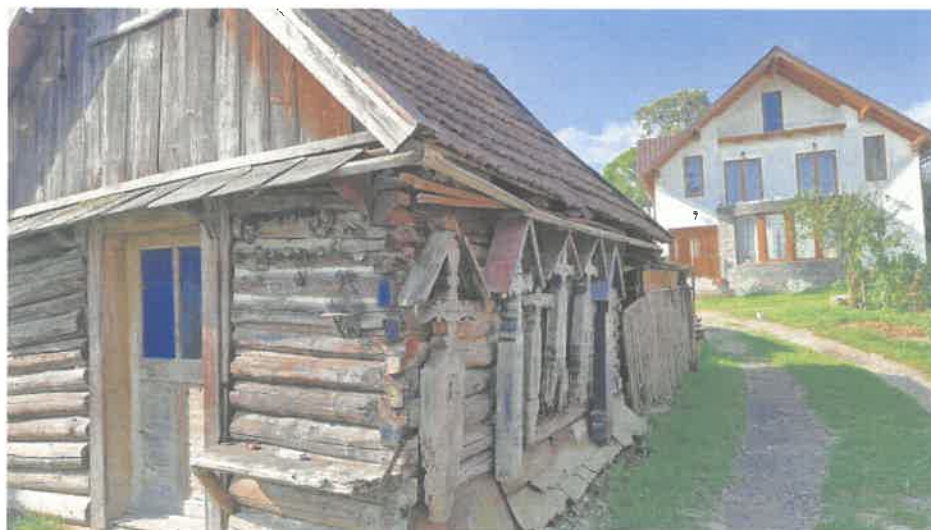
În curte există, alipit atelierului, *un grajd de lemn*, fără fundații, așezat direct pe sol și o *căsuță atelier*, tot din lemn, așezată și ea direct pe sol.
