REFERAT

privind **expertiza tehnică** asupra lucrării

„RANFORSARE DJ 586 OCNA DE FIER INTERSECȚIE DJ 581”

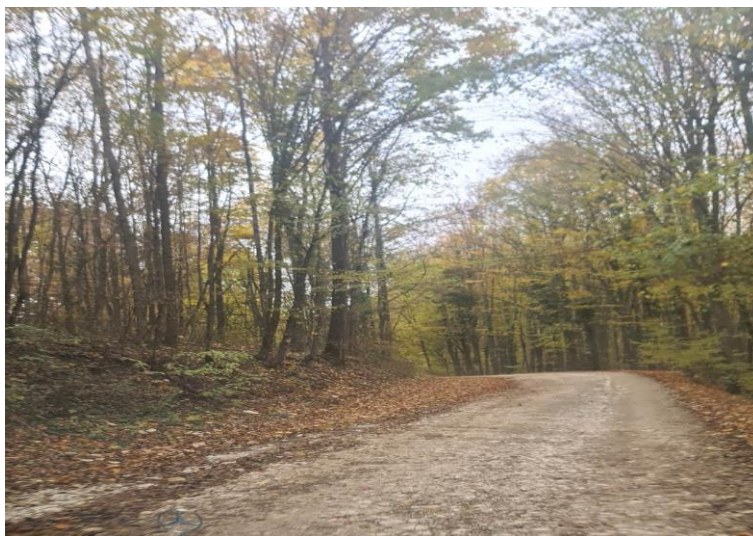
Figura 2.

Drumul 586 investigat din județul Caraș Severin, este pietruit (fig. 2, 3, 4) pe unele sectoare pietruirea este infestată cu pământ și vegetație (fig. 5, 6, 7), însă întregul sector analizat este într-o stare tehnică și de viabilitate total necorespunzătoare și o stare

de degradare avansată, iar din punct de vedere a lucrărilor de colectare a apelor de suprafață, șanțuri, rigole și podețe acestea sunt nefuncționale sau lipsesc.

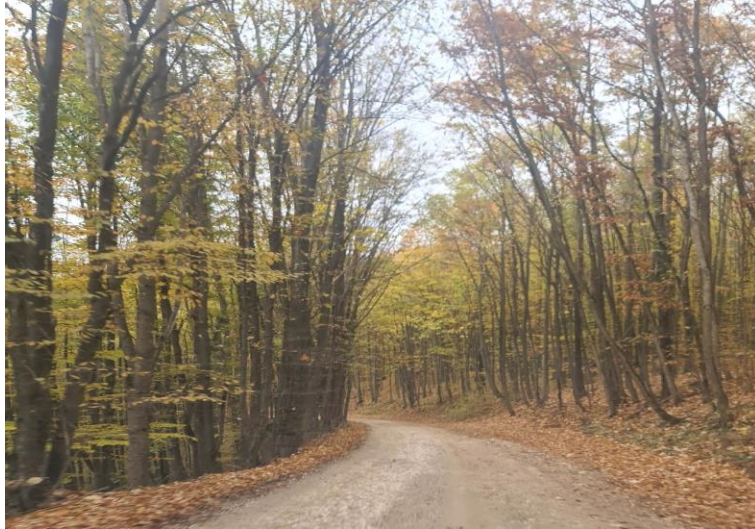
Figura 8.

Acostamentele sunt pe majoritatea traseului investigat neamenajate, pe unele sectoare acestea sunt acoperite cu vegetație iar dispozitivele de colectare și evacuare a

apelor de suprafață pe majoritatea traseului lipsesc (fig. 8, 9), iar unde există sunt neprofilate sau colmatate.

- în funcție de configurația terenului natural și a traseului proiectat pentru evacuarea apelor se vor prevedea șanțuri, rigole, rigole de acostament, rigole carosabile, rigole ranforsate etc;

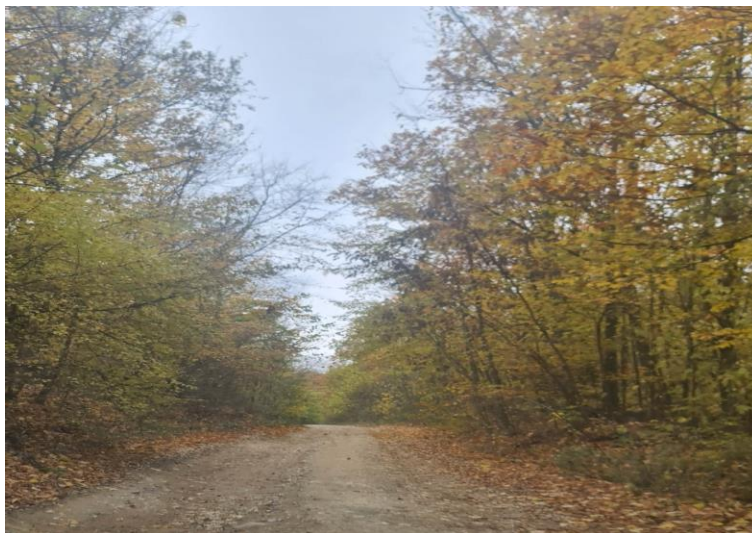
Figura 10

Drum județean 586 supus expertizei are o lungime de 6150 m, are o structură rutieră nerigidă pietruită, însă structura rutieră are o grosime variabilă (vezi studiul geotehnic elaborat de S.C. CENCONSTRUCT S.R.L.), iar pe suprafețe extinse pietruirea este infestată cu vegetație și pământ, stare tehnică și de viabilitate a părții carosabile este necorespunzătoare, prezintă degradări, gropi, denivelări (fig. 13, 14, 15). Pe traseul investigat, pietruirea este cu o grosime variabilă (vezi studiul geotehnic), structură rutieră existentă este necorespunzătoare traficului actual, fapt ce necesită o sporire a capacității portante care să corespundă solicitărilor transmise de volumul de trafic care circulă pe acest drum prin acest lucru se realizează prin modernizarea și reabilitarea părții carosabile, a acostamentelor și a dispozitivelor de colectare și evacuare a apelor din precipitații.

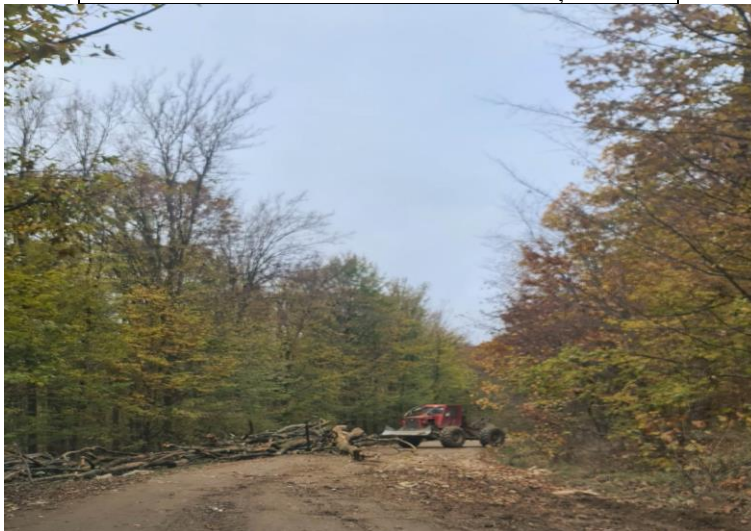
Figura 11.

De asemenea pe tot traseul, acostamentele sunt într-o stare tehnică necorespunzătoare acestea sunt acoperite cu vegetație.

În urma parcurgerii traseului și a investigațiilor făcute privind structura rutieră, s-a constatat că drumul județean 586 pe sectorul expertizat, are o stare tehnică necorespunzătoare pe întreg traseul. Această stare tehnică se explică prin capacitatea portantă deficitară a structurii rutiere existente și prin lucrările de întreținere curente și periodice care nu sau efectuat la timp, iar uneori au fost superficiale.

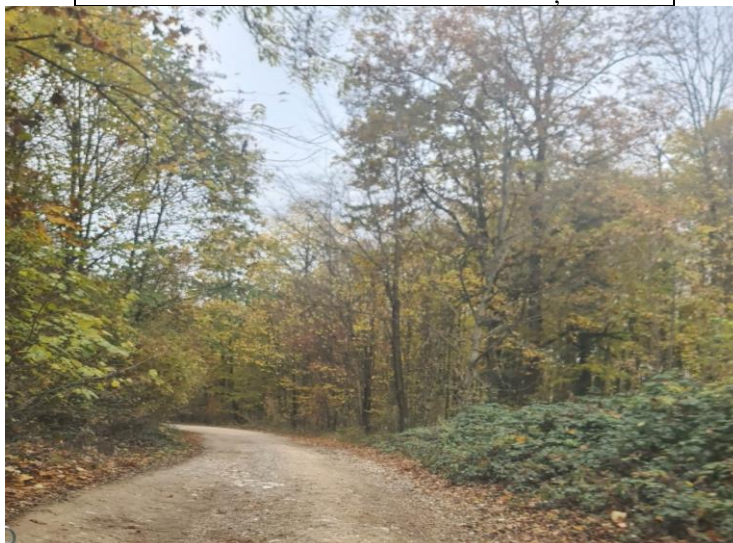
Figura 12.

În cadrul expertizei tehnice, la solicitarea beneficiarului, investigațiile efectuate asupra structurii rutiere și a complexului rutier au constat în sondajele efectuate (vezi studiul geotehnic) în urma cărora s-a stabilit: structura rutieră existentă, categoria pământului din patul drumului și capacitatea portantă la nivelul acestuia.
