# EXPERTIZĂ TEHNICĂ STRUCTURALĂ [ETS]

<b>Denumire proiect:</b>	MODERNIZARE ȘCOALĂ „MIRCEA SANTIMBREANU,,
<b>Amplasament:</b>	Str. Libertății, Nr. 23, Mun. Brad, jud. HUNEDAORA
<b>Temă expertiză:</b>	ETS (expertiză tehnică structurală) pentru realizarea lucrărilor de modernizare
<b>Beneficiar:</b>	Municipiul Brad, Școala Generală „Mircea Santimbreanu,,
<b>Data:</b>	Mai 2025
<b>Nr. exp.:</b>	35 / 2025
<b>Valabilitate:</b>	24 luni

## 2. RAPORT DE EXPERTIZĂ TEHNICĂ

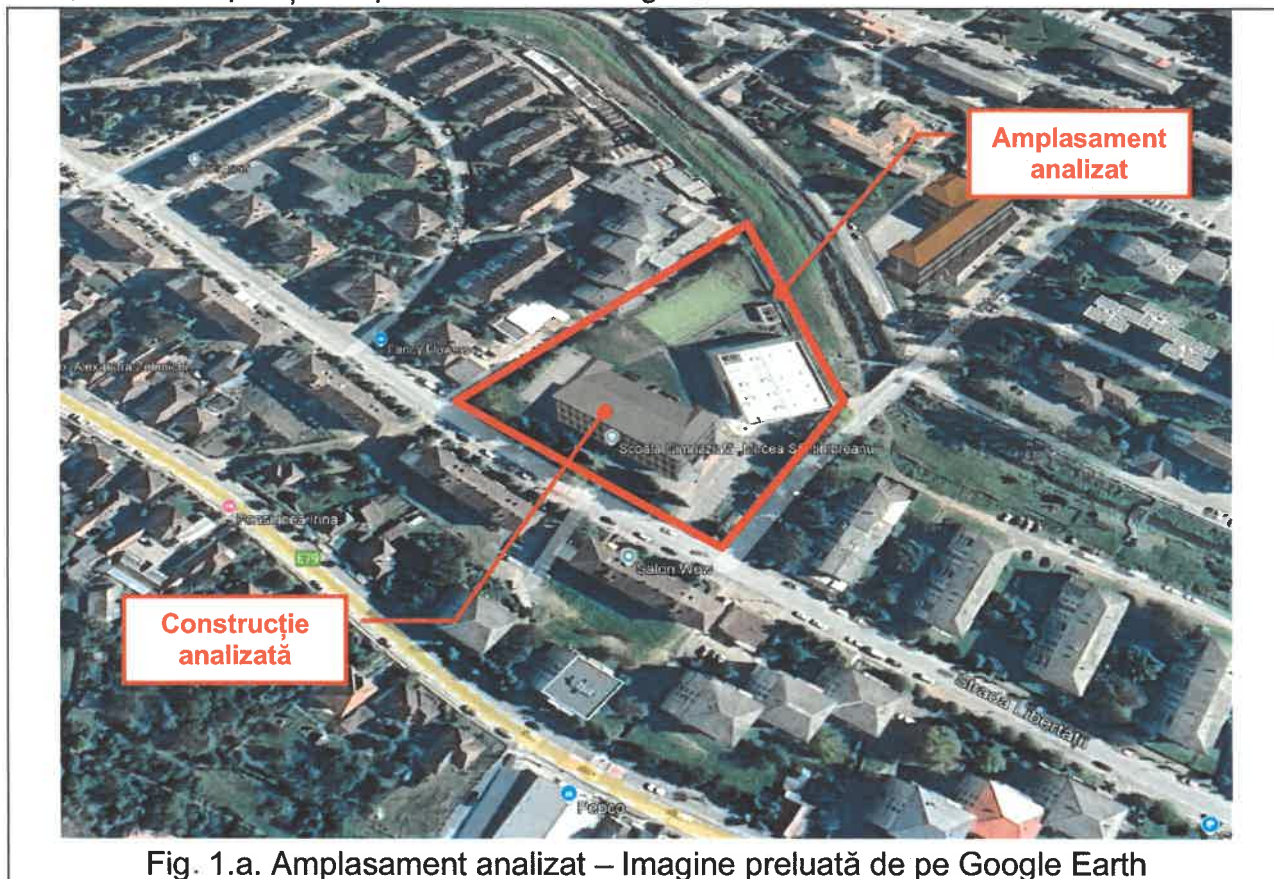
Fig. 1.a. Amplasament analizat – Imagine preluată de pe Google Earth

Prezenta documentatei analizează Corpul Școală învățământ pentru clasele V – VIII, care este poziționat pe teren conform fig. 1.

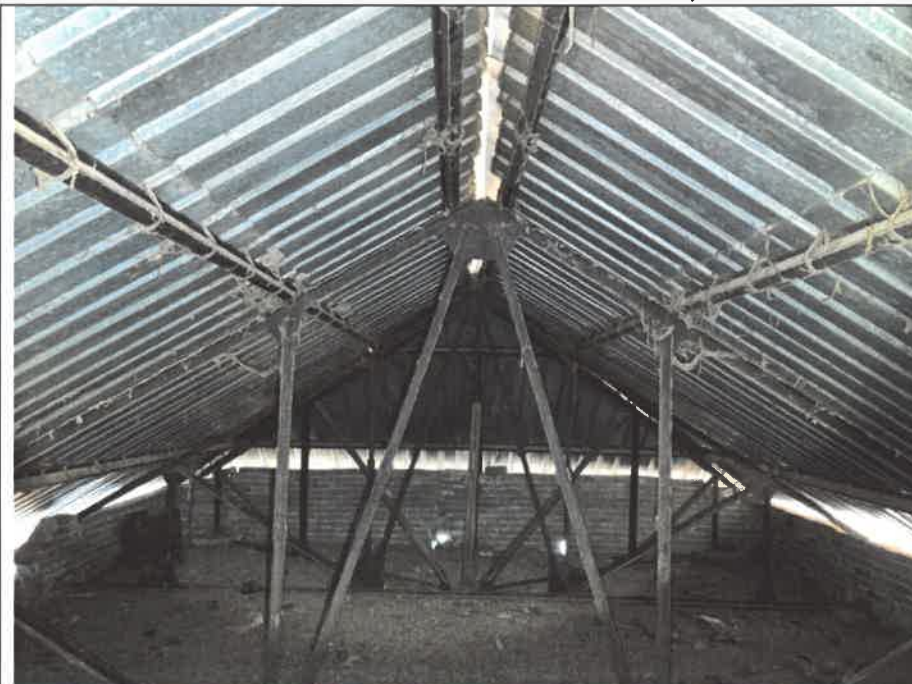
Fig. 3.a.

- Clădirea (conform proiectului tipizat – vezi fig. 2.b,c) are acoperiș tip șarpantă de lemn cu învelitoare din azbociment ondulat → real în prezent șarpanta este metalică cu învelitoare din tablă (vezi fig. 3.a,b); în urma verificărilor preliminare am remarcat o dimensionare economică a structurii de rezistență metalică, cu unele depășiri ale capacității portante; totodată coroziunea are o manifestare variabilă cu unele zone mai puternic afectate;
- Tencuieli degradate cu comportare friabilă, pe diverse zone ale fațadei;
- Umezirea soclului datorită infiltrațiilor de apă;
- Descărcarea apelor pluviale este în vecinătatea perimetrului construit; există trotuarele perimetrului de protecție, dar sunt permeabile;
- Fisuri superficiale;
- Învelitoarea este corodată pe suprafețe extinse.

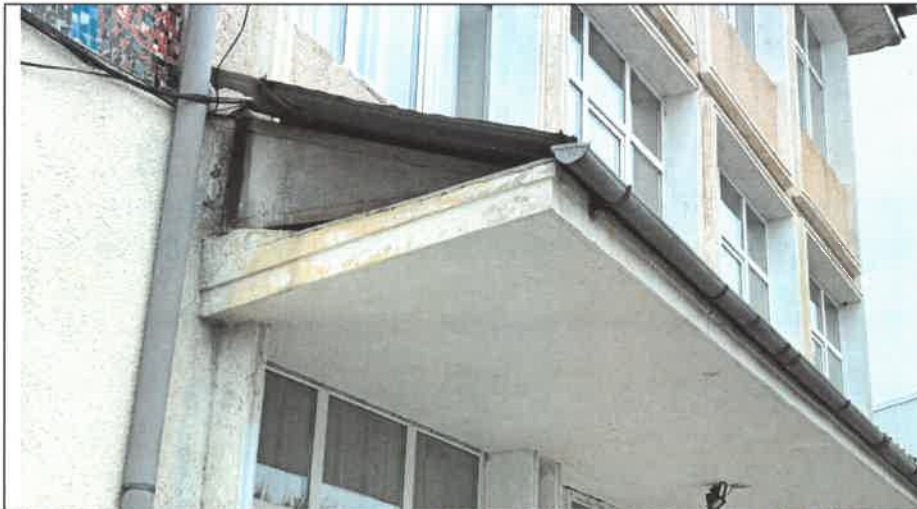
Fig. 3.f. Copertina zona de acces

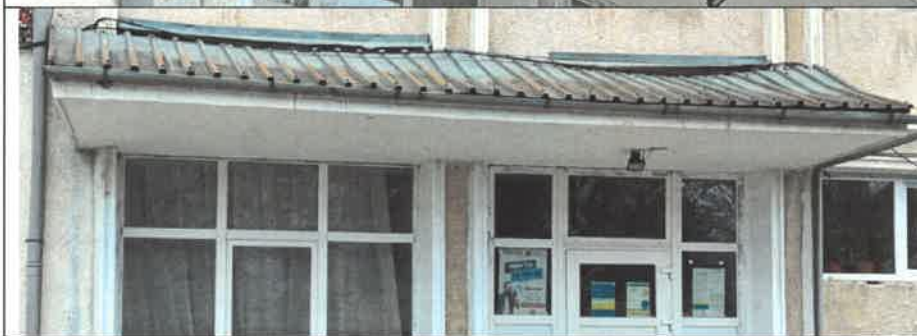
Fig. 3.g. Stare tehnică învelitoare

În prezent învelitoarea de tablă este corodată pe suprafețe extinse iar viteza viitoare de deteriorare este una inegală, cu accelerare după reducerea stratului superficial de protecție. Totodată șarpanta metalică are o serie de insuficiențe care necesită măsuri de consolidare.

În consecință se va îndepărta integral învelitoarea, șarpanta metalică, se va curăța podul până la stratul de termoizolație din proiect. Ulterior se va executa o nouă șarpantă de lemn, cu straturile de învelitoare, dimensionată luând în considerare sarcinile din actuale din zăpadă, panouri fotovoltaice etc., alături de coeficienții actuali de siguranță. Rezemarea șarpantei va respecta propunerea din proiectul tip (pe pereți nu pe planșeu). Se va acorda o atenție rezemării la bază a popilor direct pe planșeu (nu pe termoizolație) precum și ancorării ferme a șarpantei, împotriva sarcinilor de suucțiune.

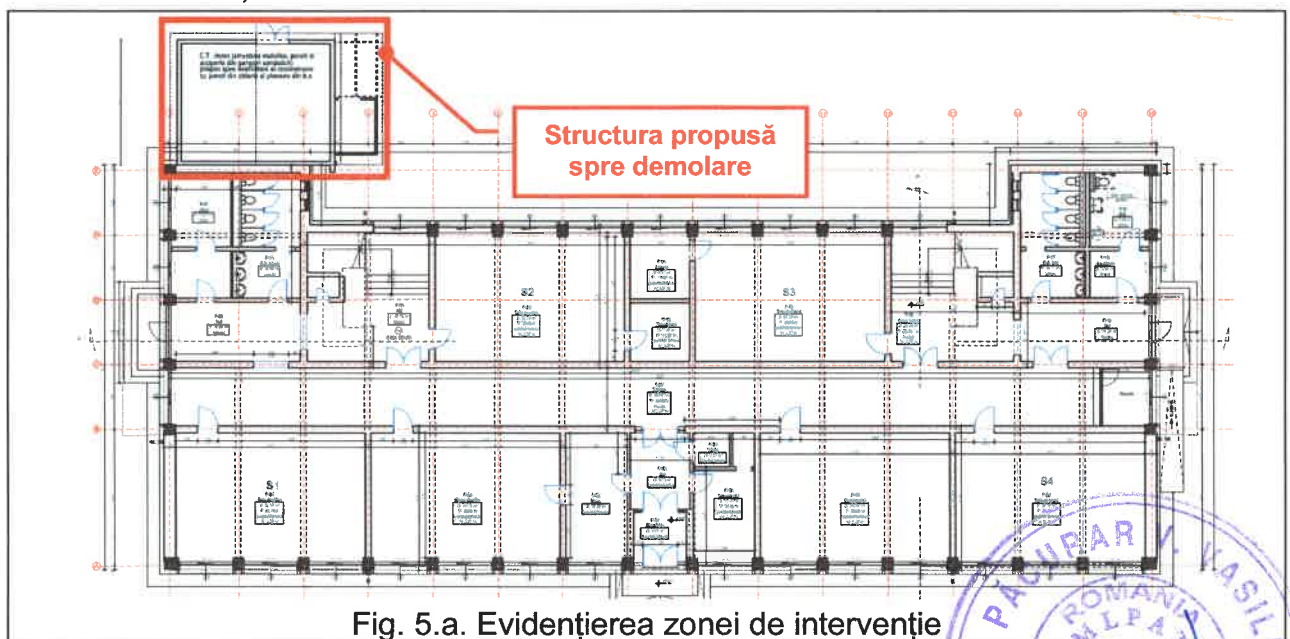
Fig. 5.a. Evidențierea zonei de intervenție

- Structura de rezistență este complet independentă de cea a clădirii principale;
- Construcția nu respectă cerințele de calitate ale beneficiarului → în acest context soluția demolării integrale și reconstruirea unei centrale termice noi este una rațională;
- Lucrările de demolare se vor derula începând de la partea superioară (acoperiș) spre fundații cu supravegherea continuă a responsabilului tehnic cu execuția.
- Materialele rezultate în urma acestor lucrări se vor depozita în afara perimetrului construit și se va urmări reciclarea lor într-o proporție cât mai mare;

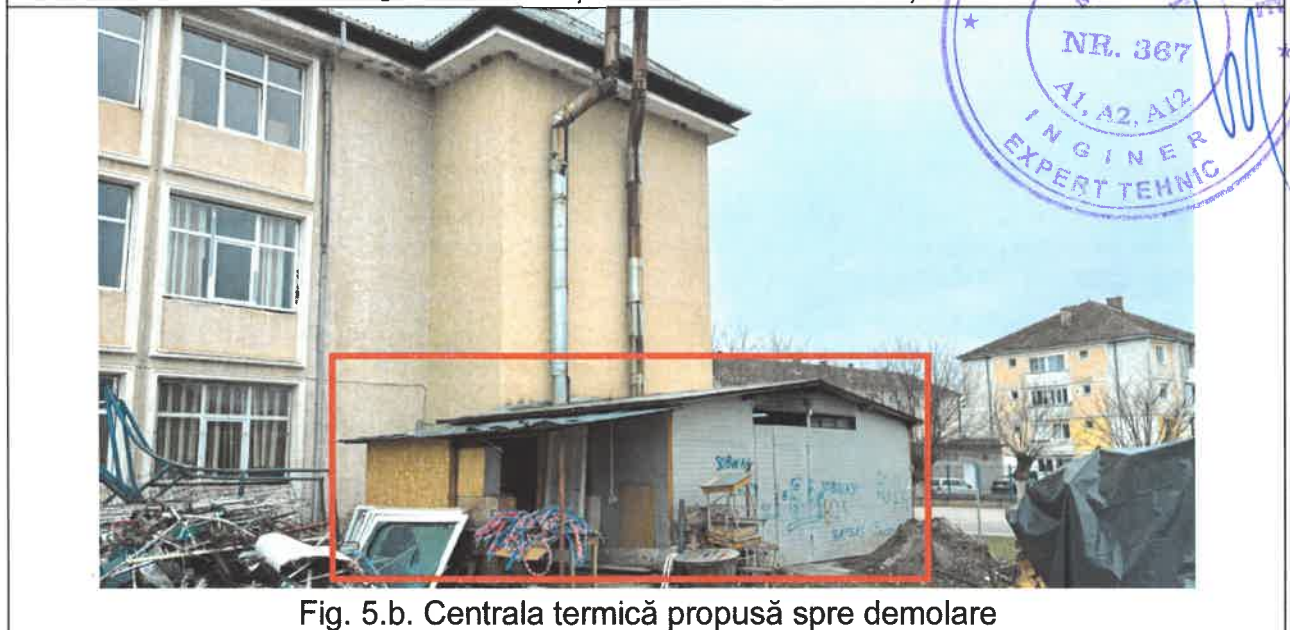
Așa cum se poate observa starea de uzură este precară, iar degradările se extind asupra mai multor elementelor structurale și având în vedere configurația actuală a construcției pe amplasament, se pot formula următoarele măsuri de intervenție:

Fig. 5.b. Centrala termică propusă spre demolare

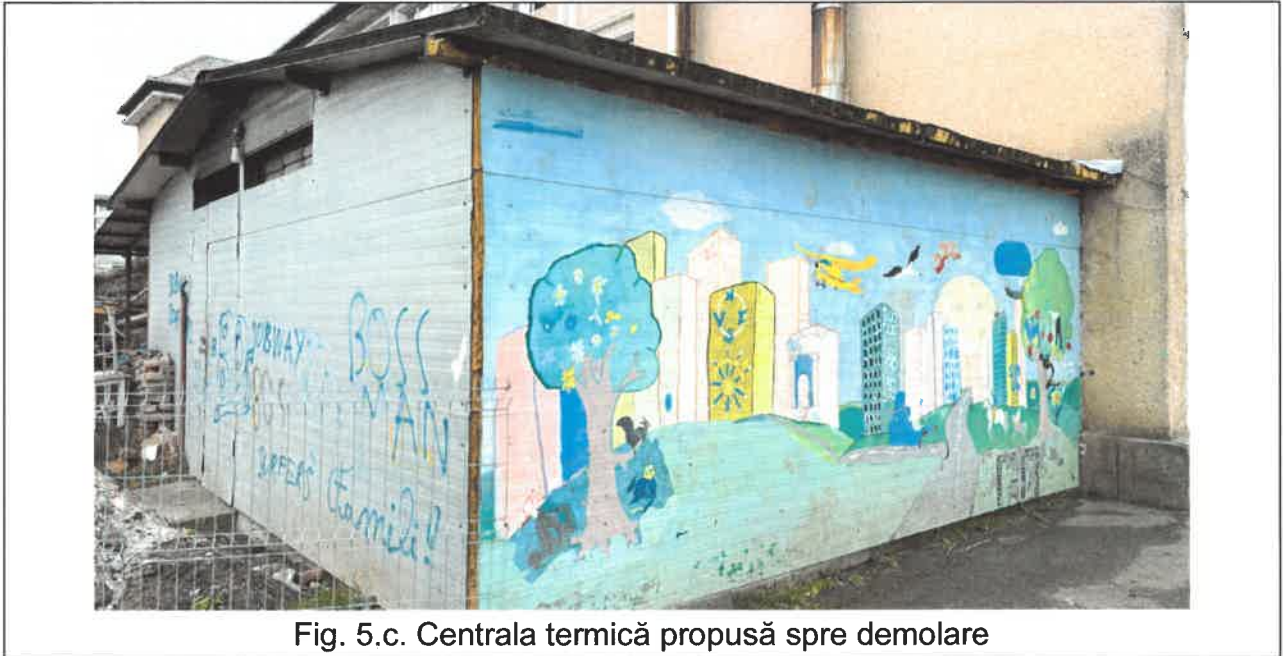
Fig. 5.c. Centrala termică propusă spre demolare

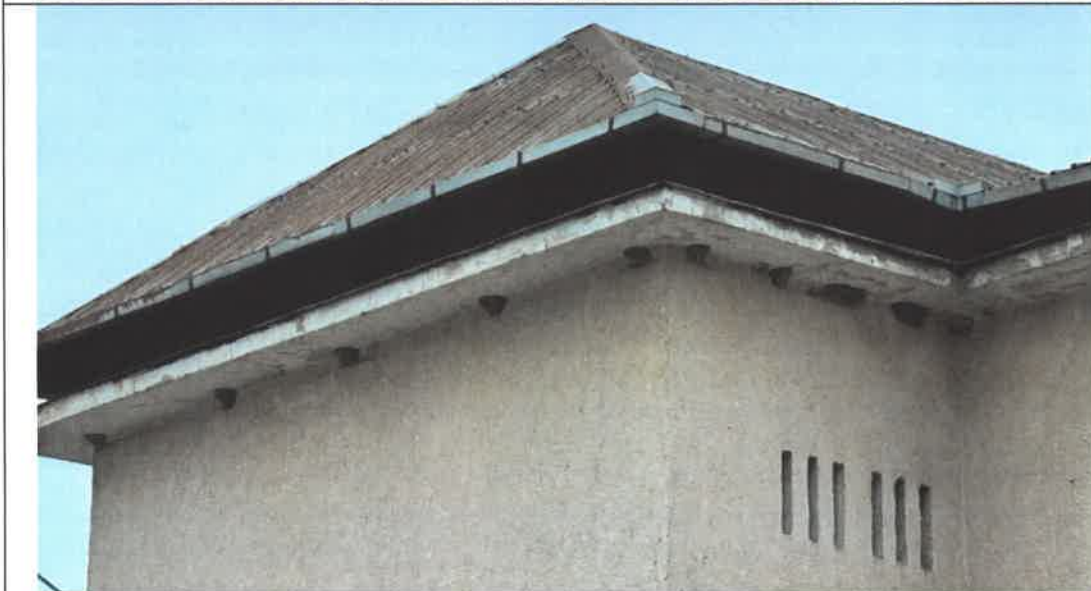
Foto 5.  
Învelitoare  
degradată;

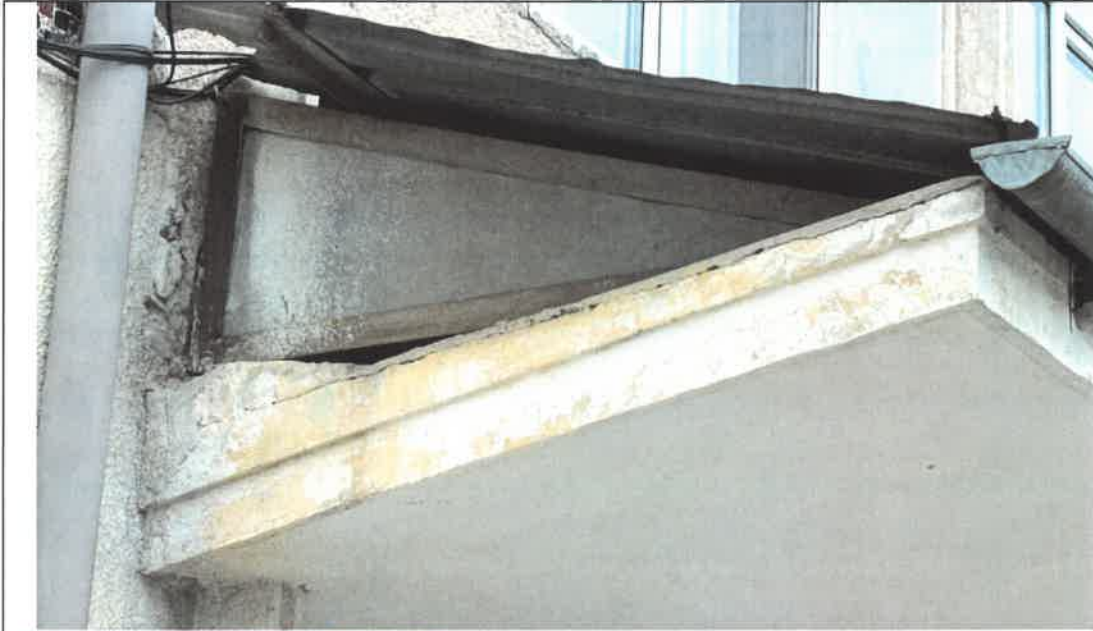
Foto 9.  
Copertina  
clădirii;

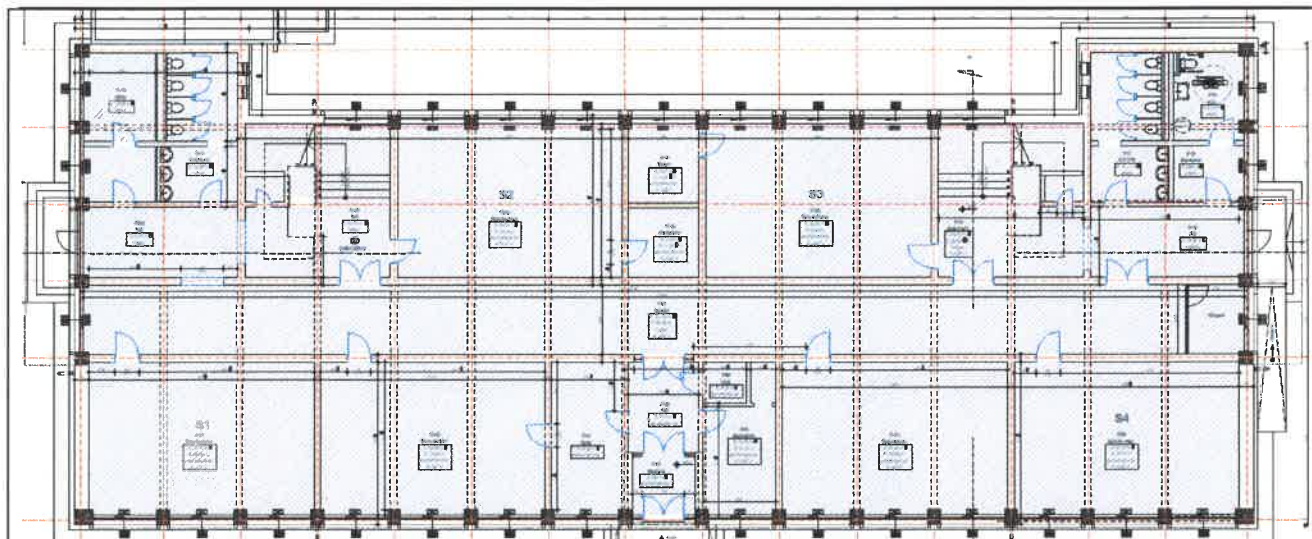
Fig. 1. Plan parter cu evidențierea ariei ocupate de pereți  
 Aria netă = [exterior 770] – [hasura 635] = 135 mp

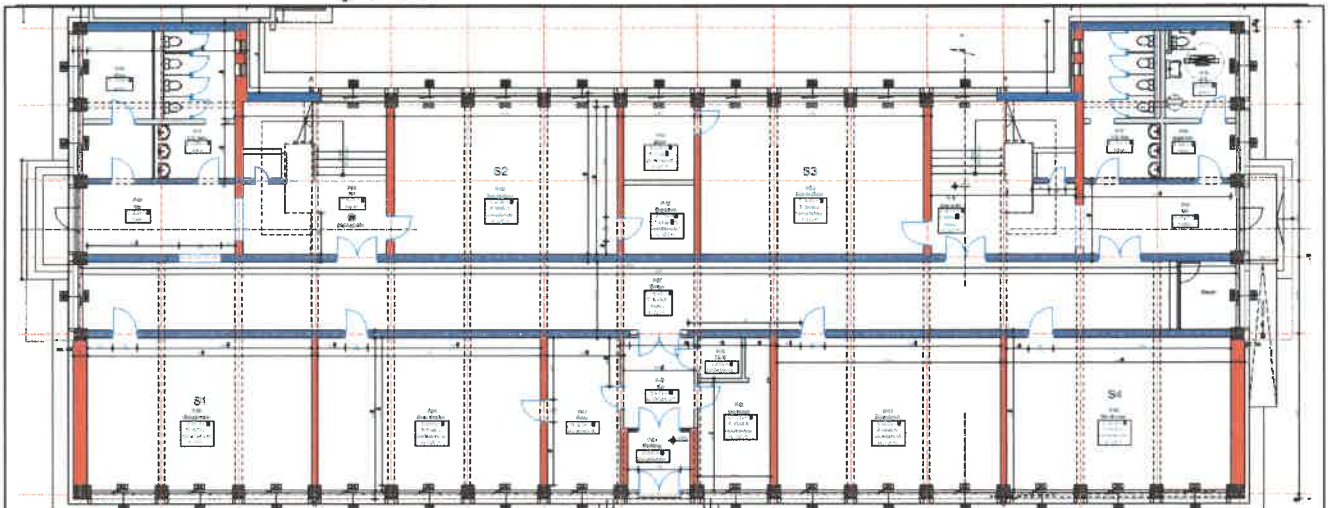
Fig. 2. Plan parter cu evidențierea pereților care vor participa la preluarea seismului
