Expertiza Tehnica : Trotuare și accese la proprietăți pe strada Calea București (DN7) de la km 105+500 (intrare Călinești) la km 112+000 (intrare Pitești), în oraș Ștefănești, județul Argeș

Expertiza nr.21/2025

REFERAT

"Trotuare și accese la proprietăți pe strada Calea București (DN7) de la km 105+500 (intrare Călinești) la km 112+000 (intrare Pitești), în oraș Ștefănești, județul Argeș"

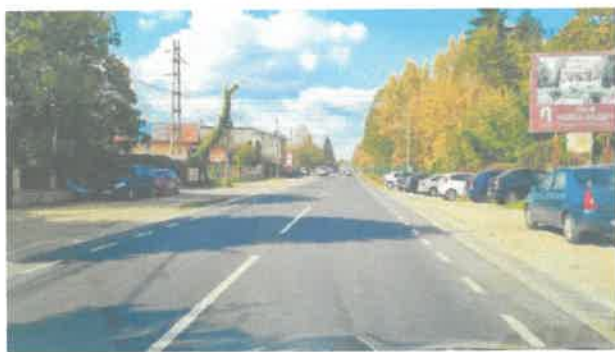
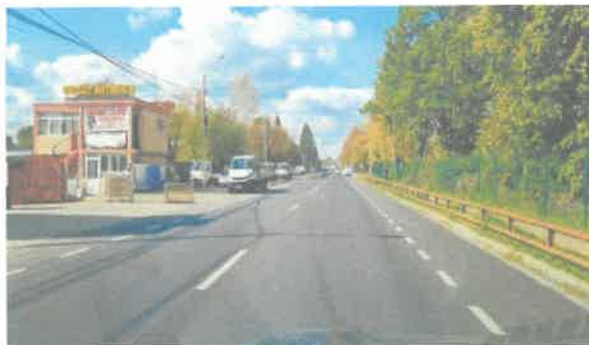
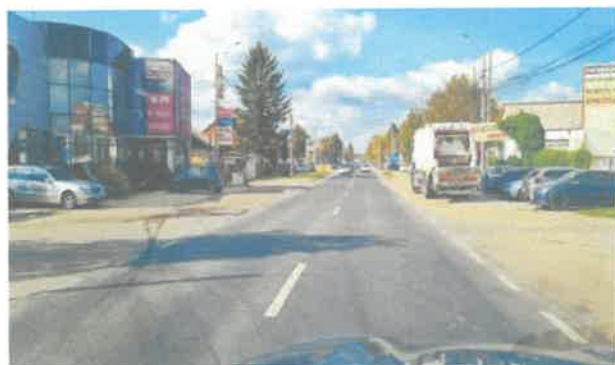
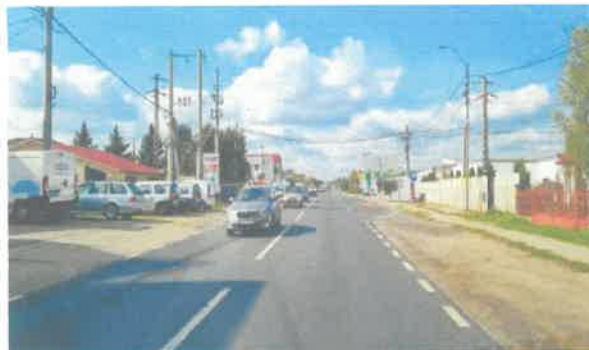
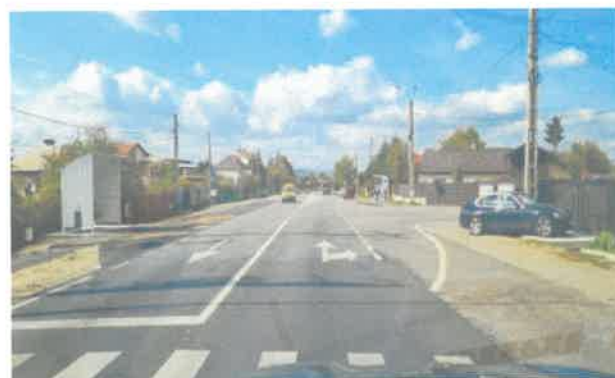
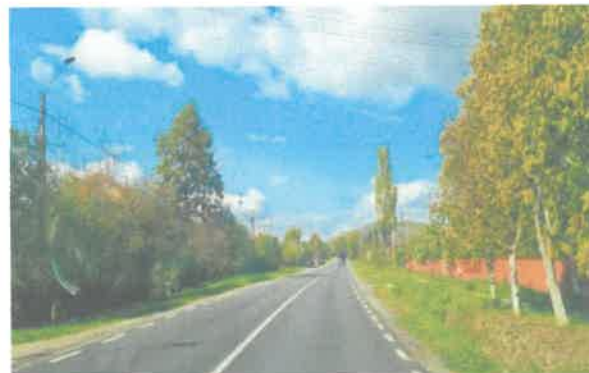
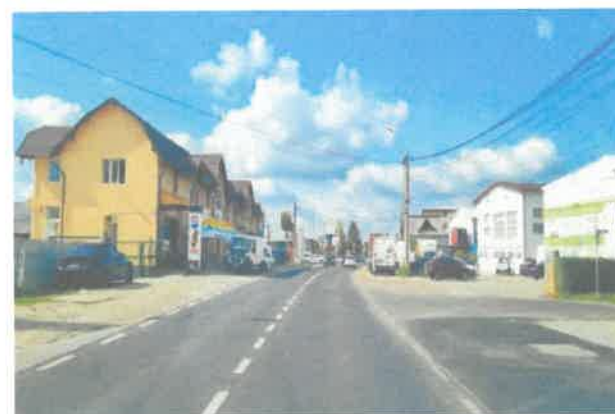
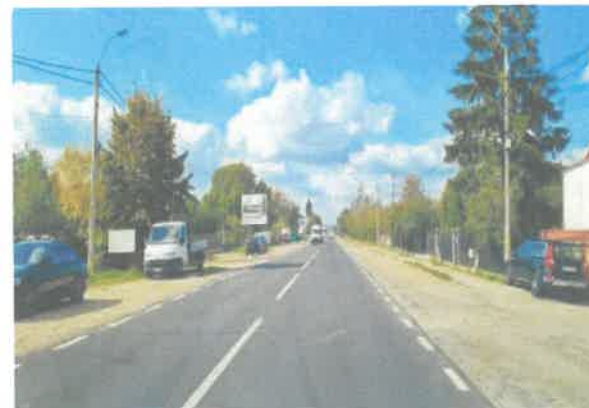
Anexa 1- Anexa Fotografica

- trotuarele lipsesc între 111+257 și km 111+466; pe restul lungimii investigate trotuarele existente pavate sunt degradate.
- accesele sunt necorespunzătoare la proprietăți.

- *Fisuri și crăpături:* Prezența fisurilor în materialele de construcție (asfalt, beton, pavele) cauzate de fluctuațiile temperaturii (a fenomenului îngheț - dezgheț) sau de infiltrațiile de apă.

- *Deformări și denivelări:* Suprafața trotuarului sau a acceselor prezintă denivelări, gropi sau zone îngropate, care afectează siguranța pietonilor și pot duce la accidente.
- *Instabilitatea marginilor și bordurilor:* Bordurile trotuarelor prezintă zone unde au cedat sau se desprind parțial din cauza unor încărcături mari sau a degradării fundației.

- *Colmatarea sau defectarea sistemului de drenaj:* Drenajul ineficient a dus la acumularea de apă pe suprafața trotuarului sau la infiltrarea acesteia în fundație, ceea ce accelerează procesul de degradare al materialelor de construcție.
- *Erori de nivelare și scurgere a apei:* Trotuarele nu sunt nivelate corect și permit formarea de bălți sau acumularea de apă în anumite zone, ceea ce poate duce la slăbirea structurilor de bază sau la uzura rapidă a suprafeței.

- *Reparația sau înlocuirea materialelor degradate, folosind produse de calitate superioară și adaptate condițiilor locale de trafic și climă.*
- *Consolidarea fundației sau realinierea trotuarului, pentru a asigura stabilitatea acestuia pe termen lung.*
- *Reconfigurarea sistemului de drenaj, pentru a preveni acumularea apei și a proteja integritatea materialelor.*
- *Refacerea sau înlocuirea bordurilor deteriorate, pentru a preveni cedarea acestora și pentru a asigura delimitarea corectă a trotuarului.*
- *Respectarea cerințelor de accesibilitate și asigurarea unor rampe corect dimensionate pentru persoanele cu dizabilități.*
- *Implementarea unui plan de întreținere periodică, care să includă inspecții și reparații pentru a menține trotuarele și accesele în stare bună.*
