EXPERTIZĂ TEHNICĂ PRIVIND “Modernizare, consolidare si reabilitare Corp Primarie, Municipiul Targoviste, judetul Dambovita”

DENUMIRE PROIECT:	Modernizare, consolidare si reabilitare Corp Primarie, Municipiul Targoviste, judetul Dambovita”
BENEFICIAR:	MUNICIPIUL TÂRGOVIȘTE
PROIECTANT DE SPECIALITATE:	SC FDP PRO CONS SRL
DATA ELABORARII PROIECTULUI:	IULIE 2025
FAZA DE PROIECTARE:	Expetiza tehnica A1+A2+MCC

Obiect: Corp C1 A-1

Adresa: Municipiul Târgoviște, Str. Revoluției, nr. 1-3, Jud. Dambovită

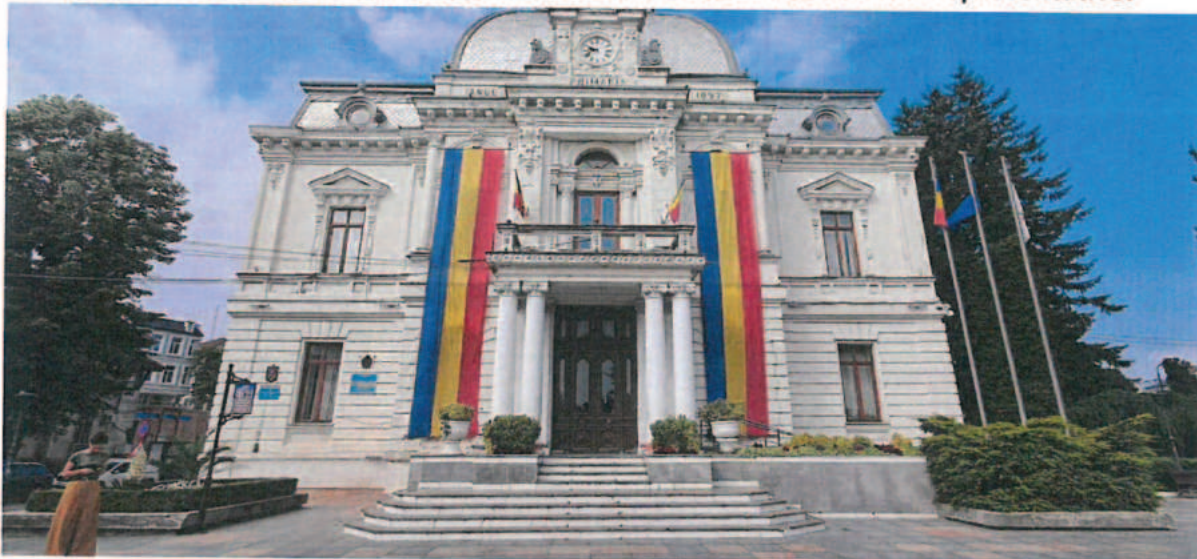
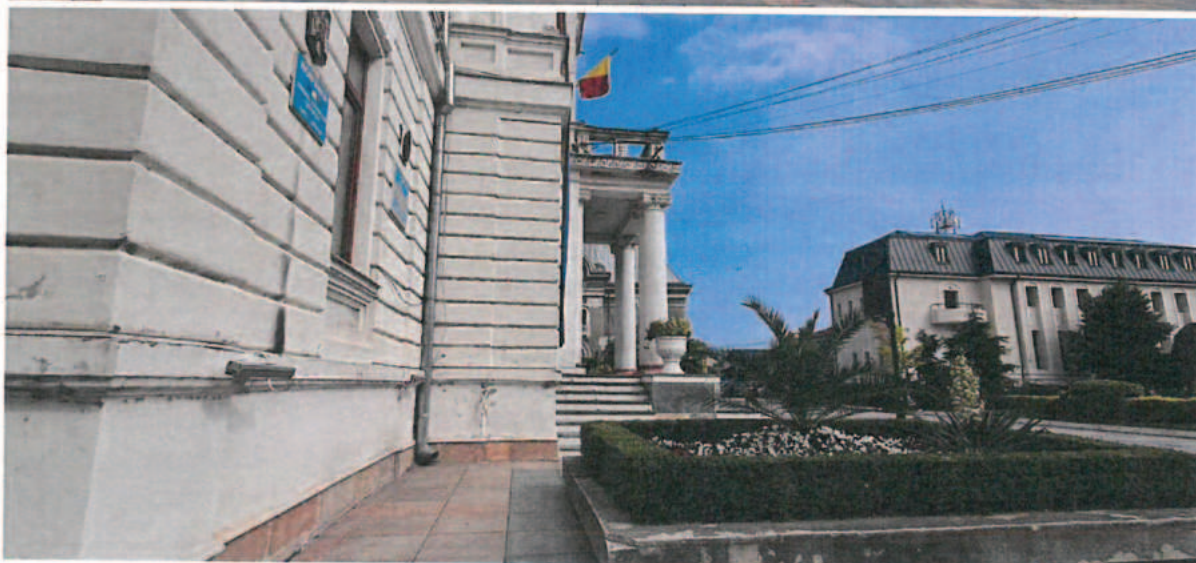
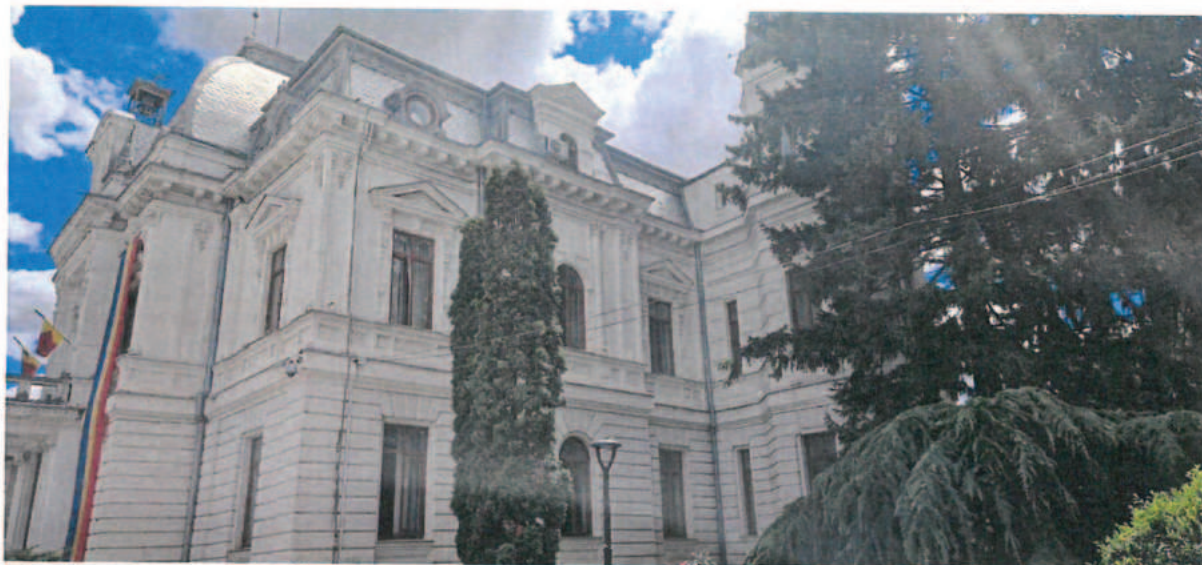
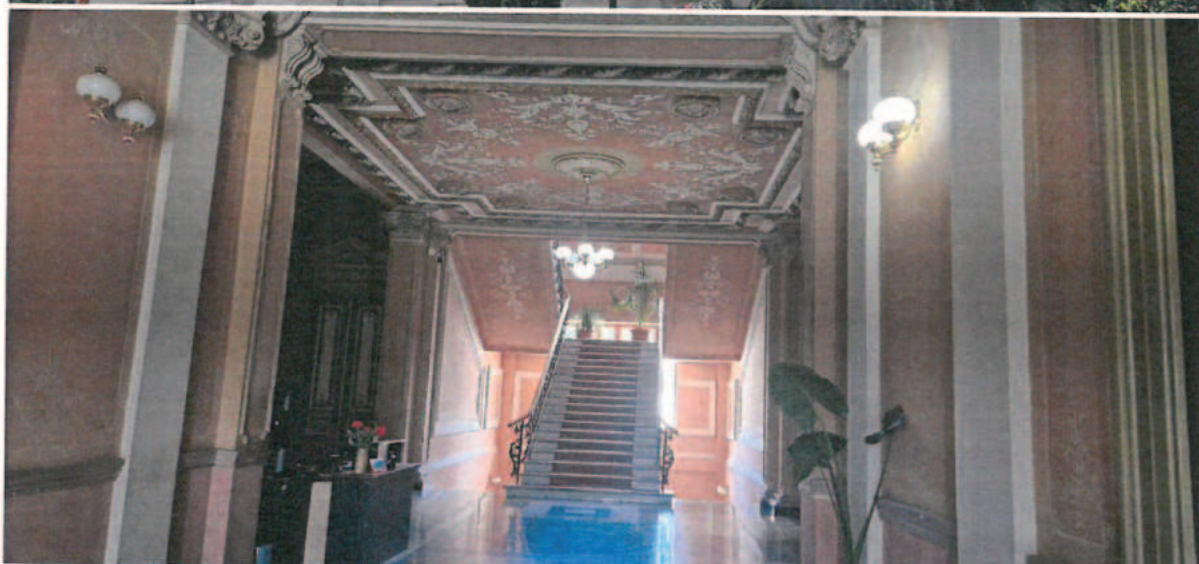
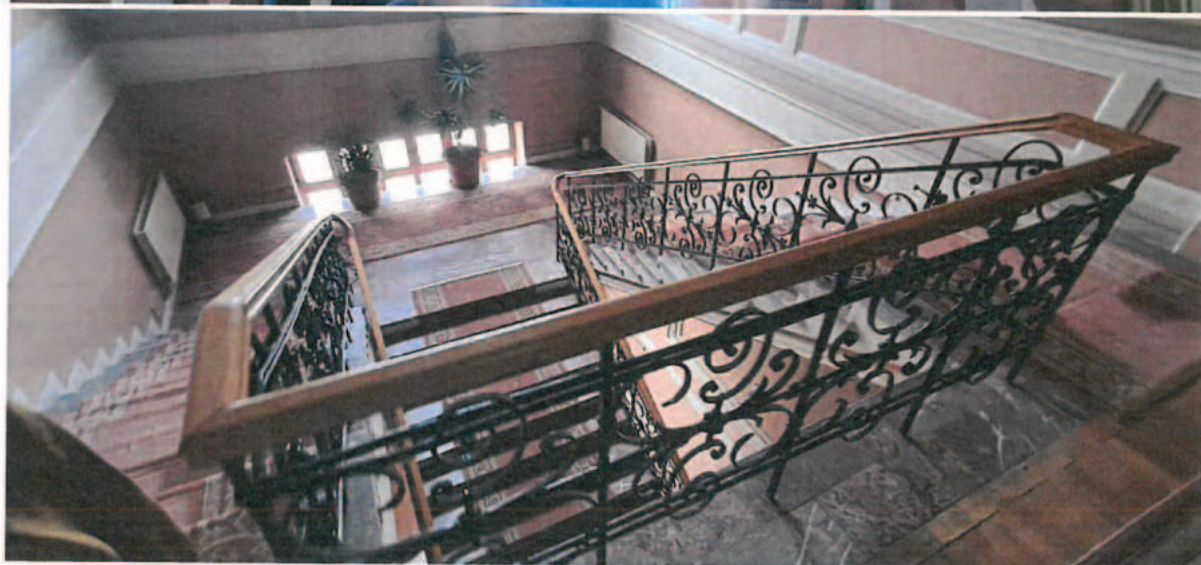
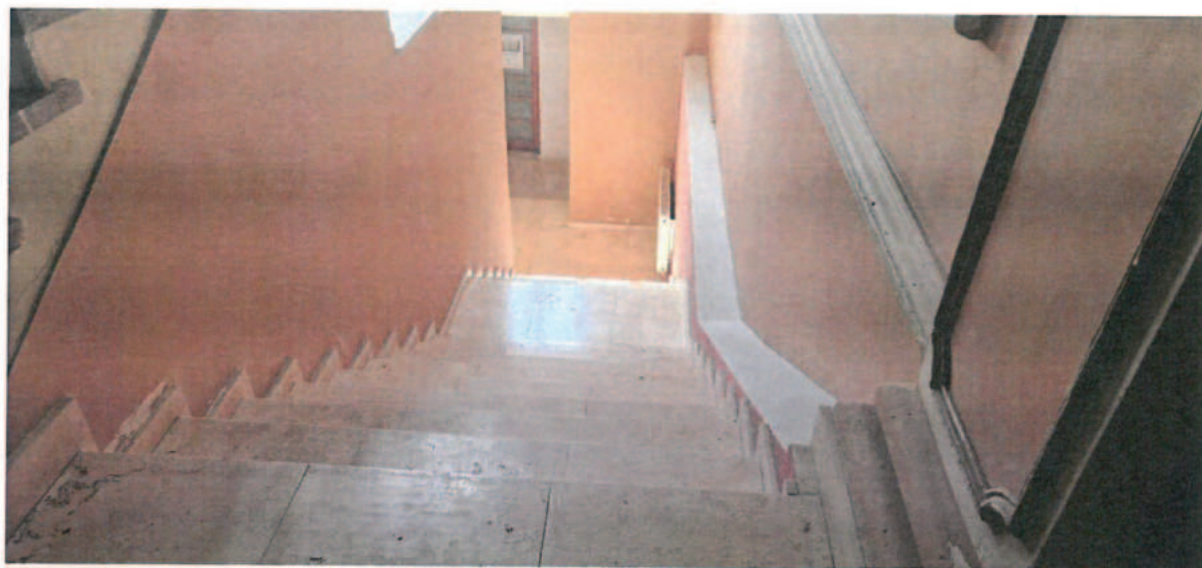
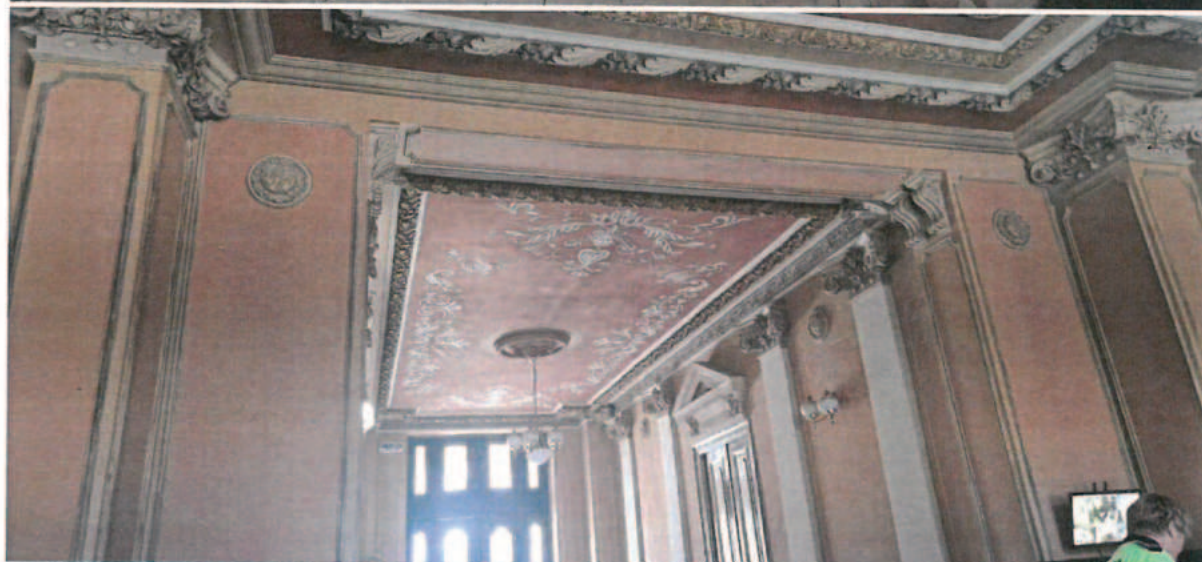
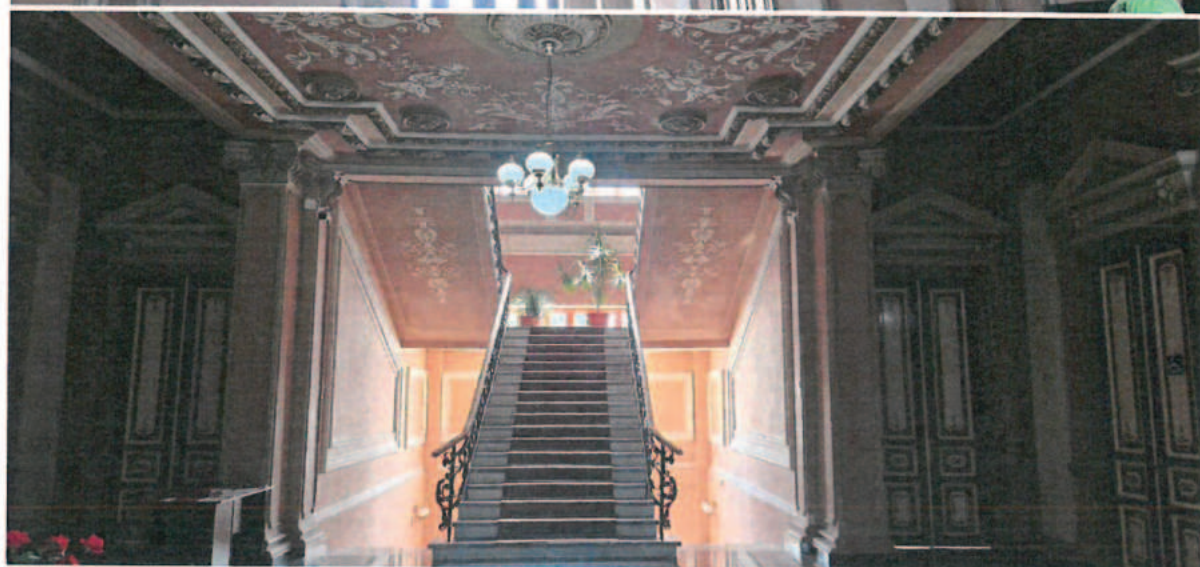
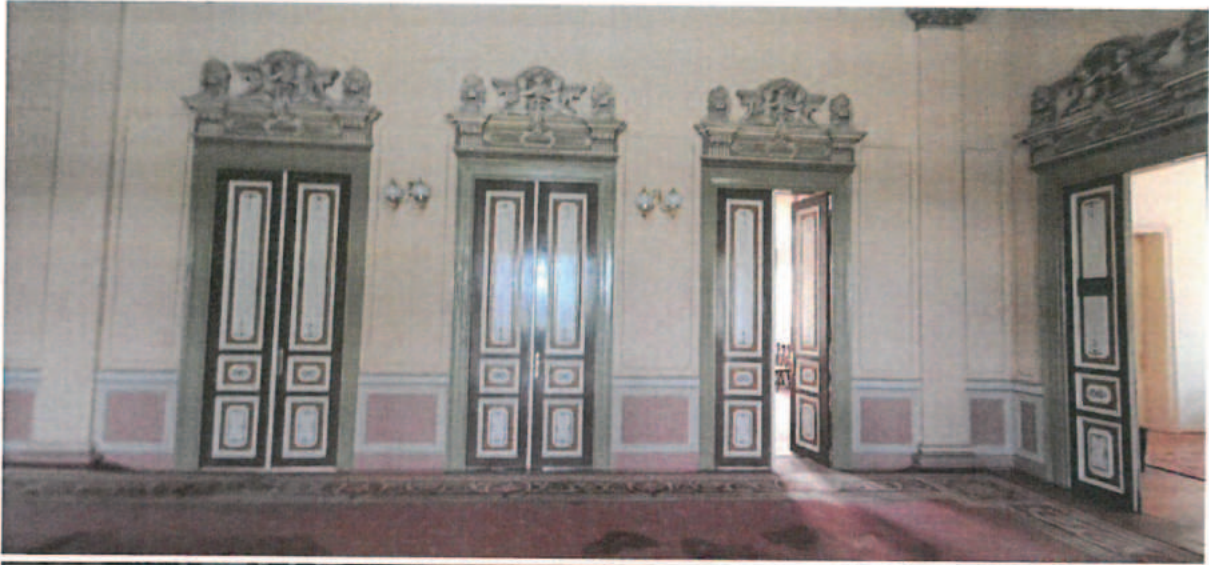
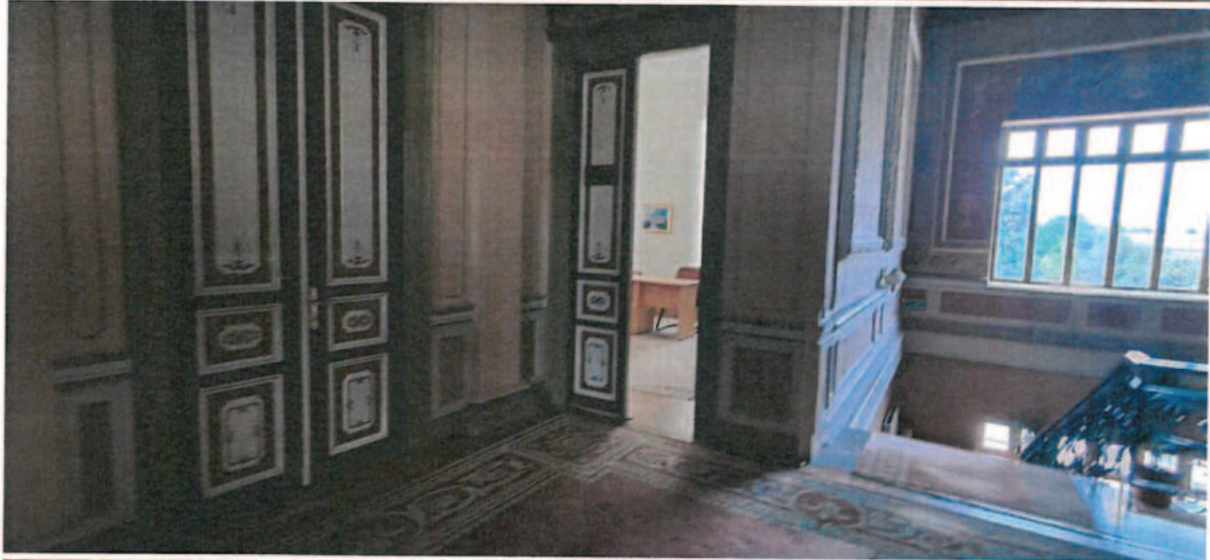
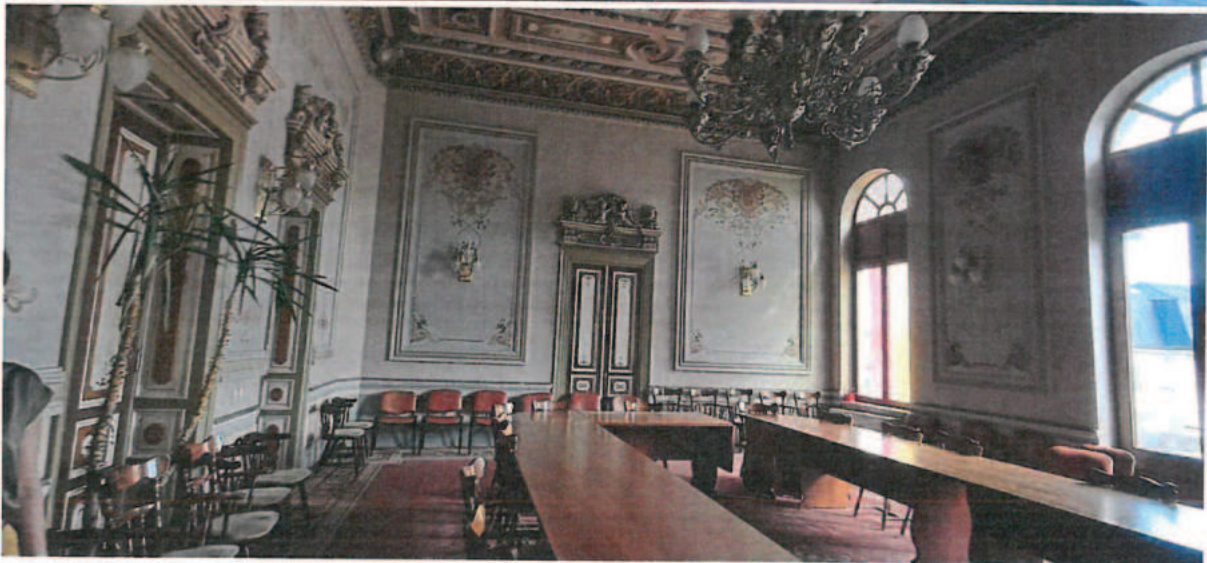
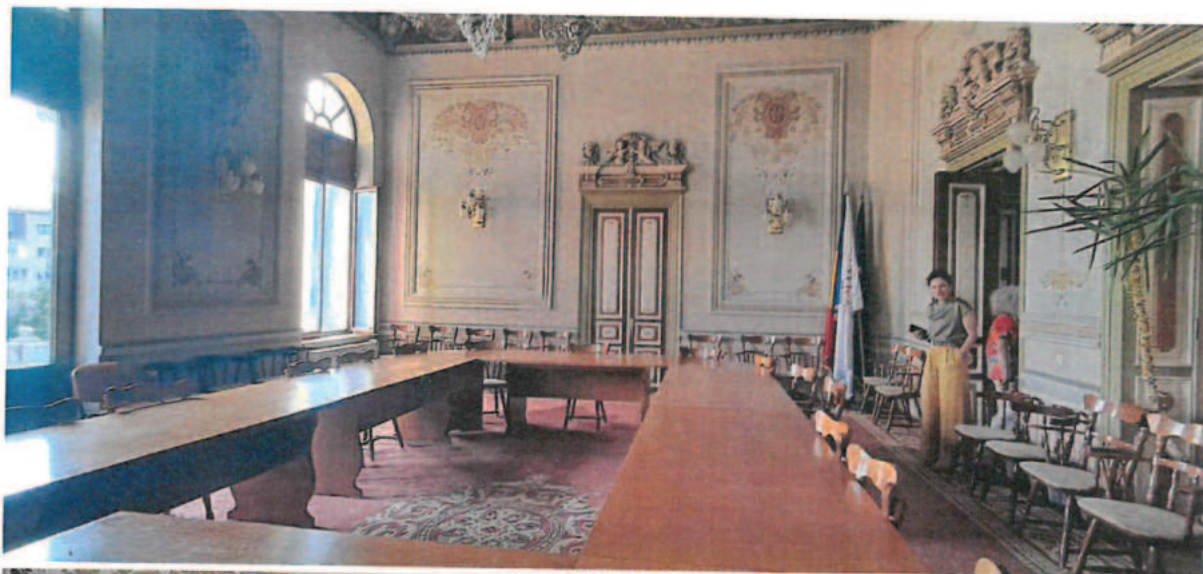
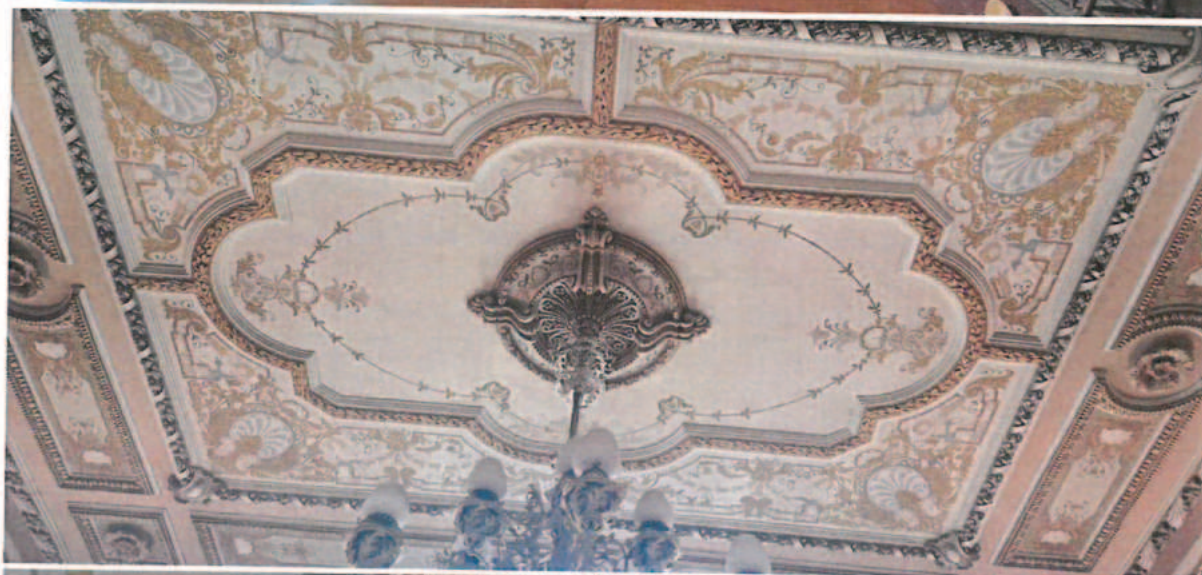
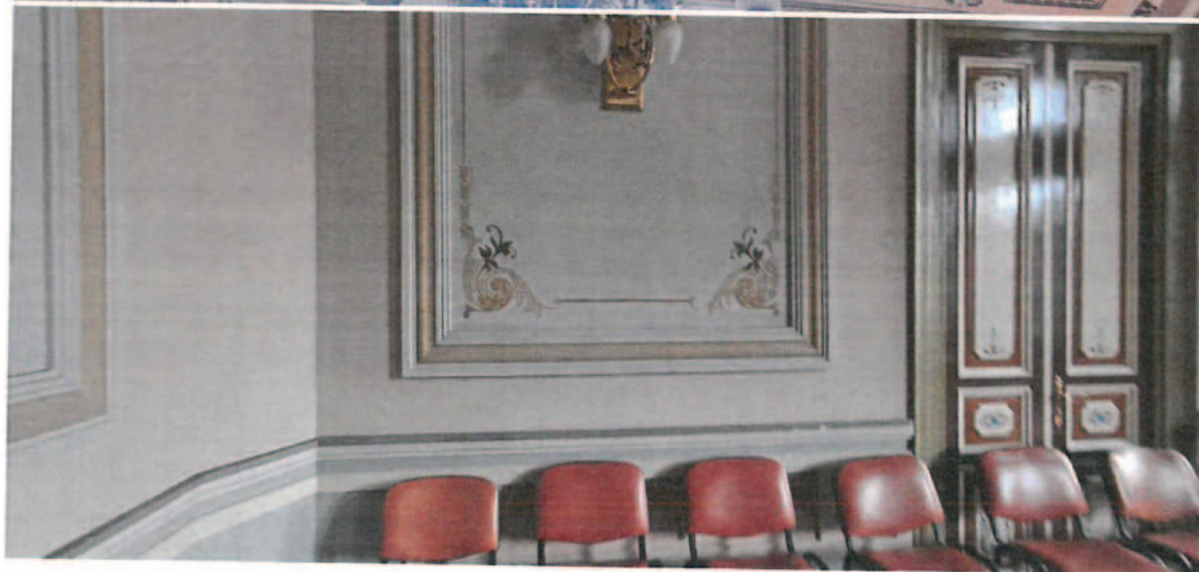
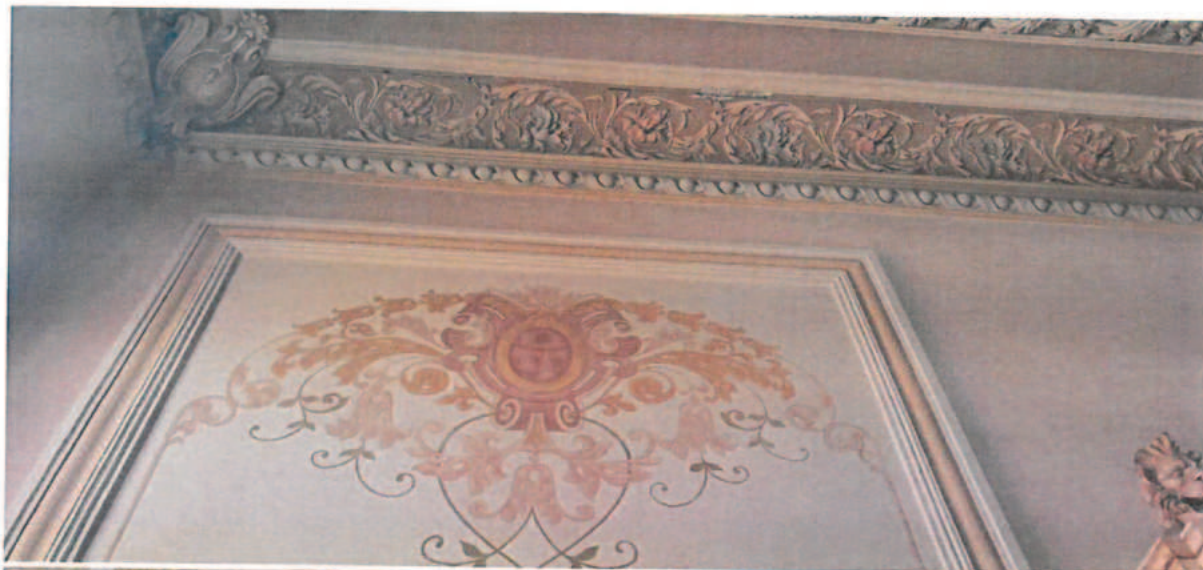
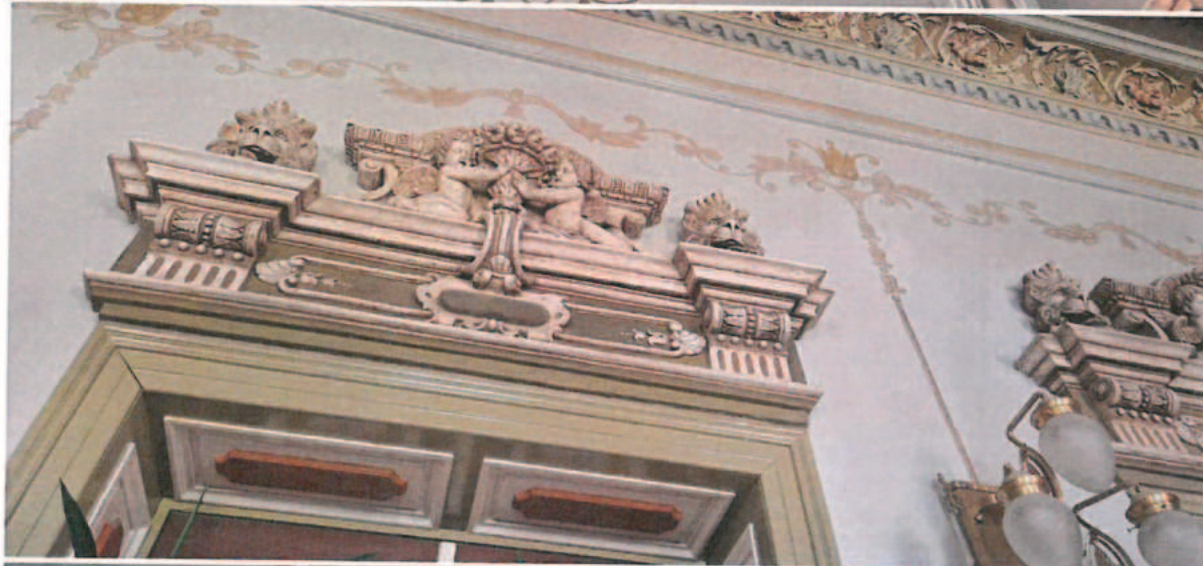
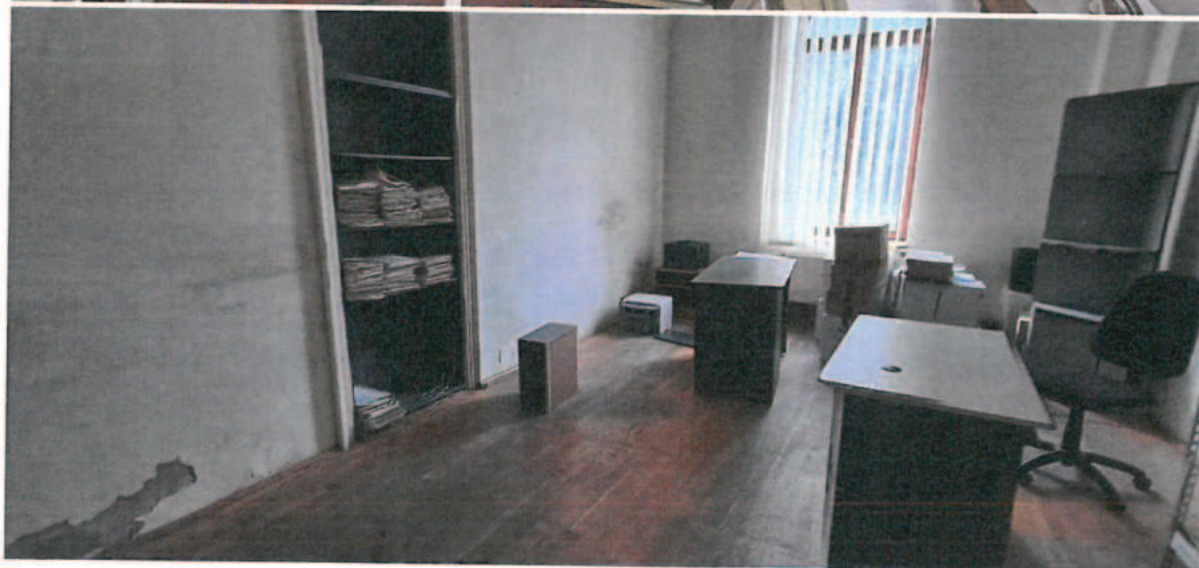
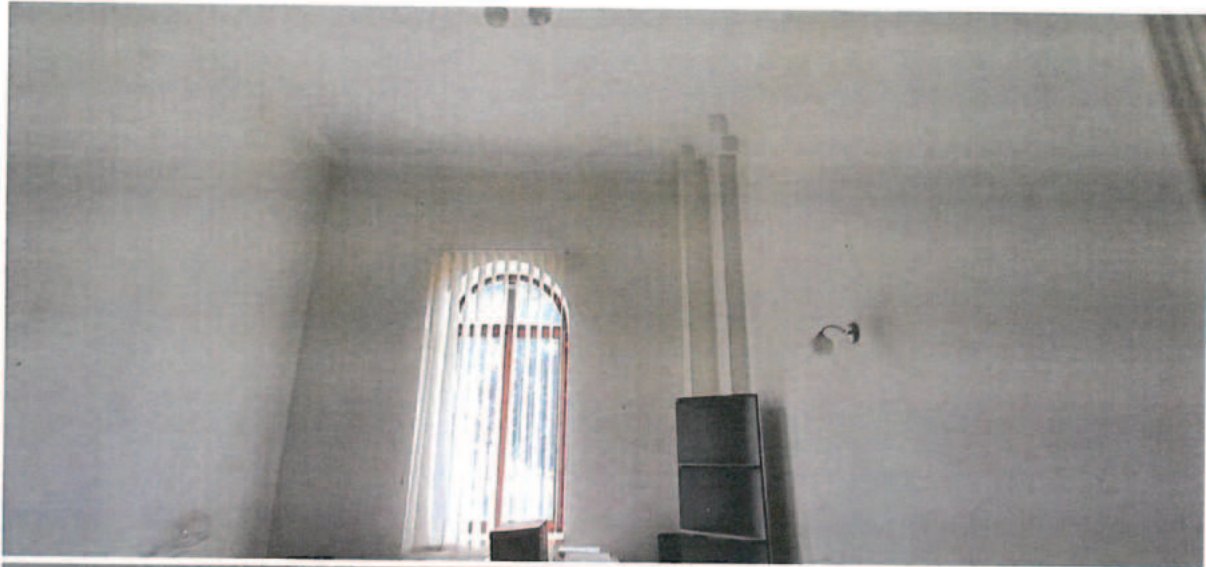
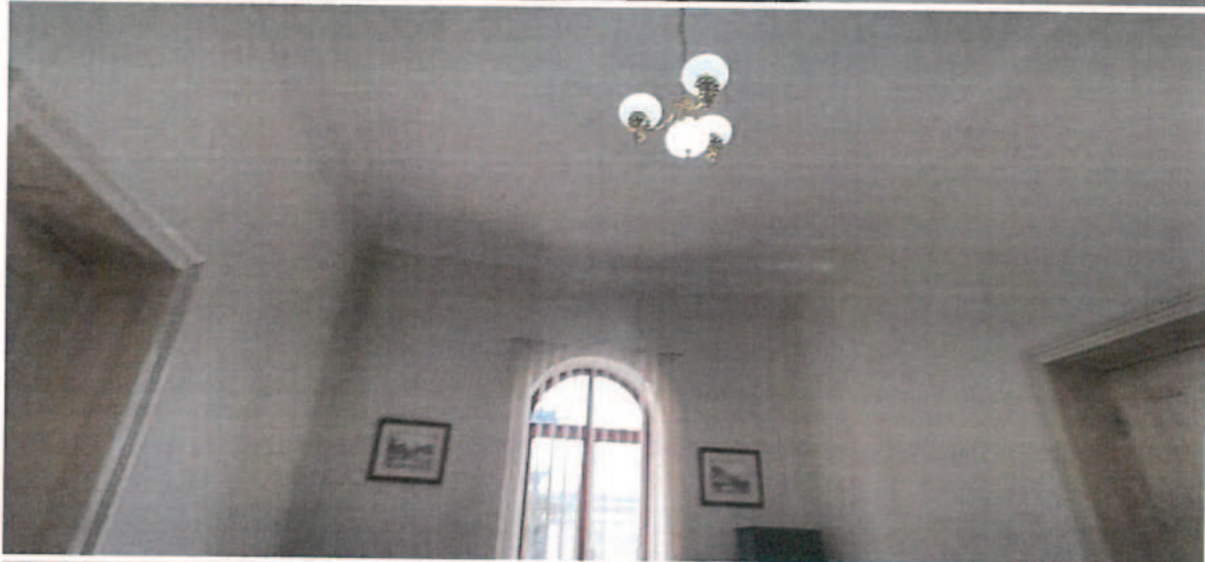
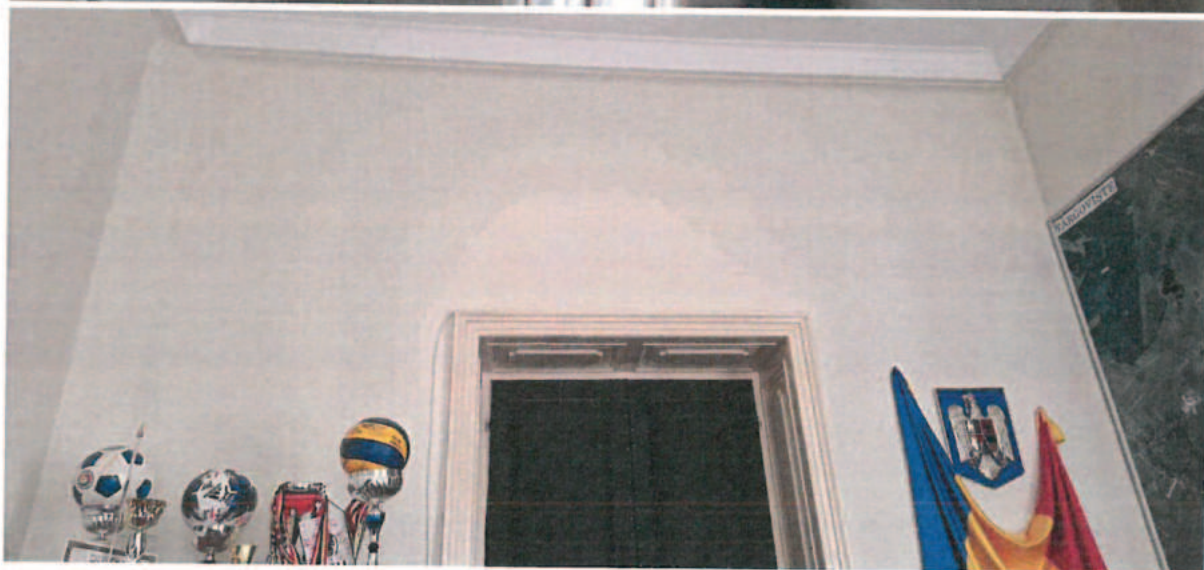
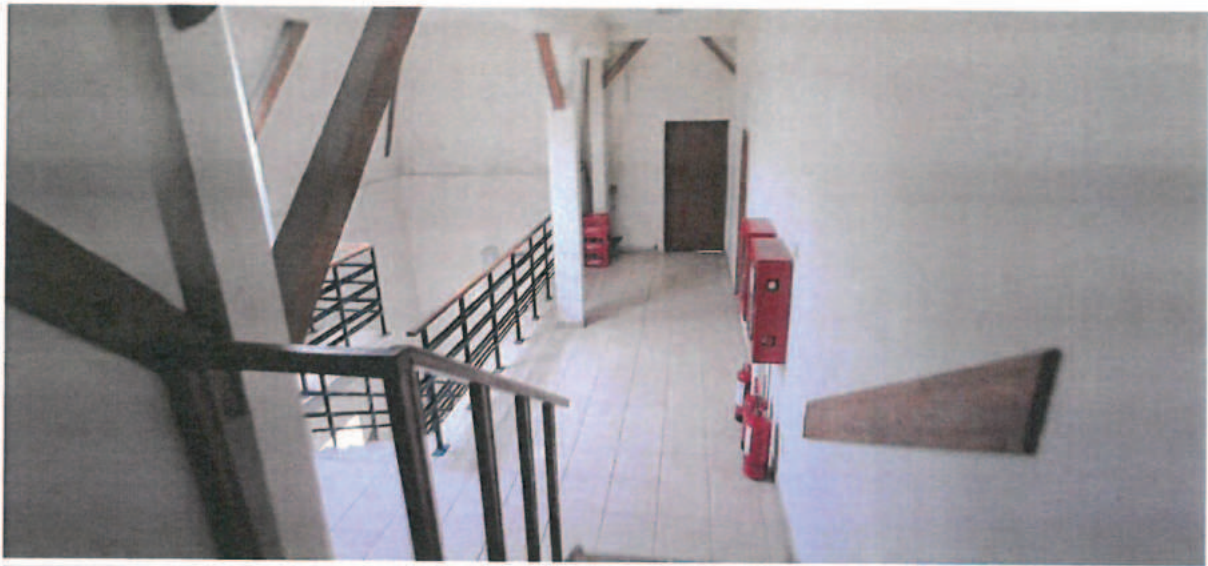
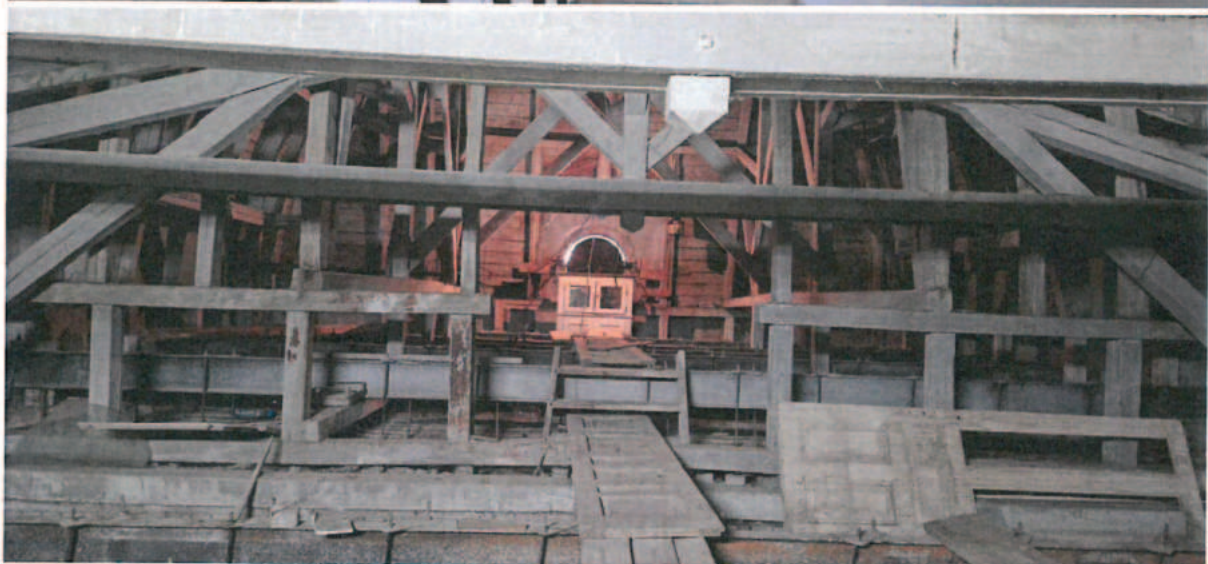
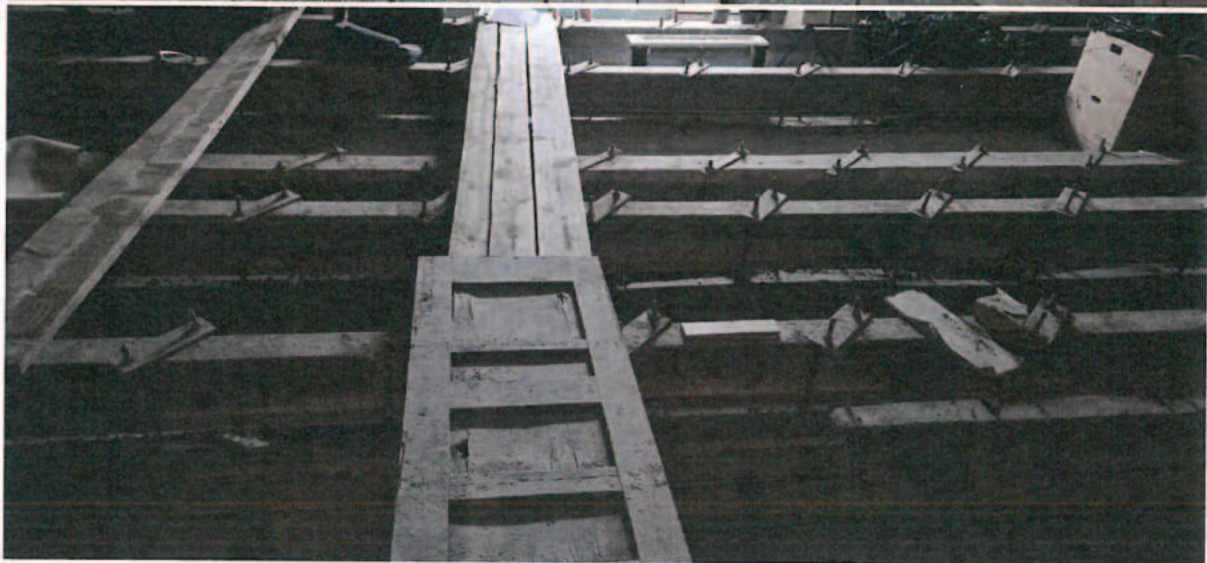
9. Relevu foto:

Mai jos prezentăm o parte din fotografiile care considerăm ca sunt mai reprezentative:
