EXPERTIZĂ TEHNICĂ PRIVIND “Modernizare, consolidare si reabilitare Corp Primarie, Municipiul Targoviste, judetul Dambovita”

DENUMIRE PROIECT:	Modernizare, consolidare si reabilitare Corp Primarie, Municipiul Targoviste, judetul Dambovita”
BENEFICIAR:	MUNICIPIUL TÂRGOVIȘTE
PROIECTANT DE SPECIALITATE:	SC FDP PRO CONS SRL
DATA ELABORARII PROIECTULUI:	IULIE 2025
FAZA DE PROIECTARE:	Expetiza tehnica A1+A2+MCC

Obiect: Corp C1 A-1

Adresa: Municipiul Târgoviște, Str. Revoluției, nr. 1-3, Jud. Dambovită

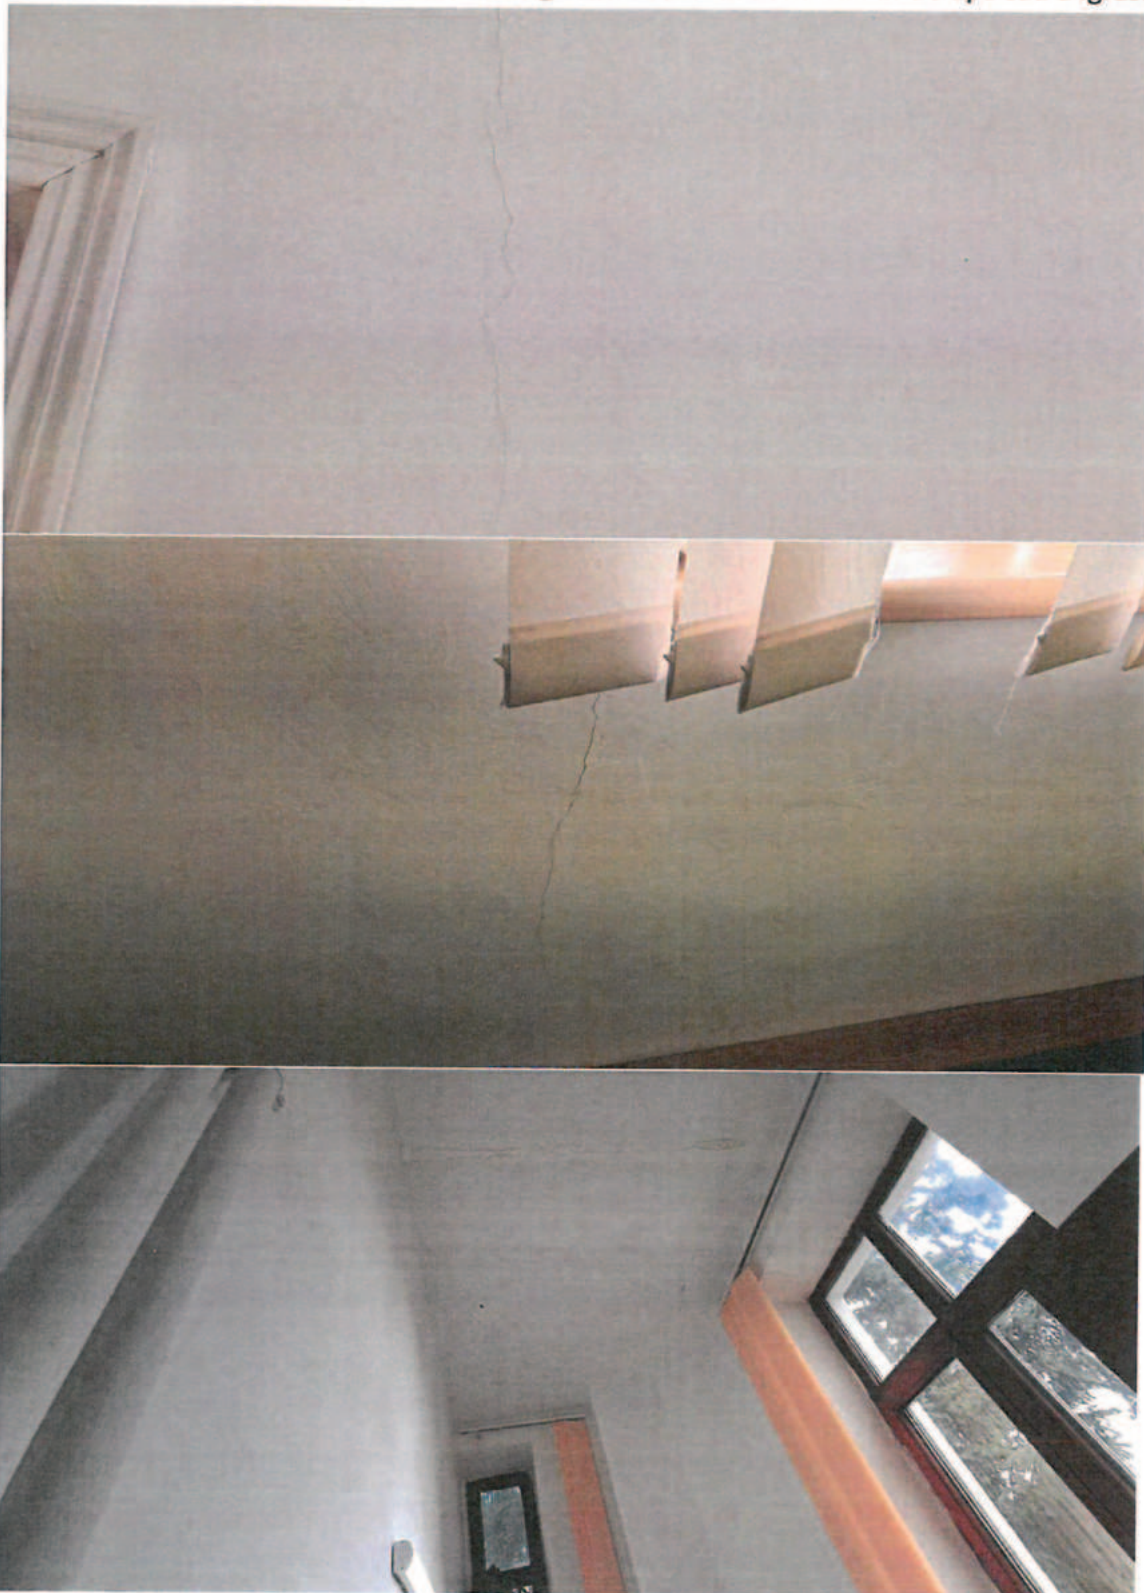
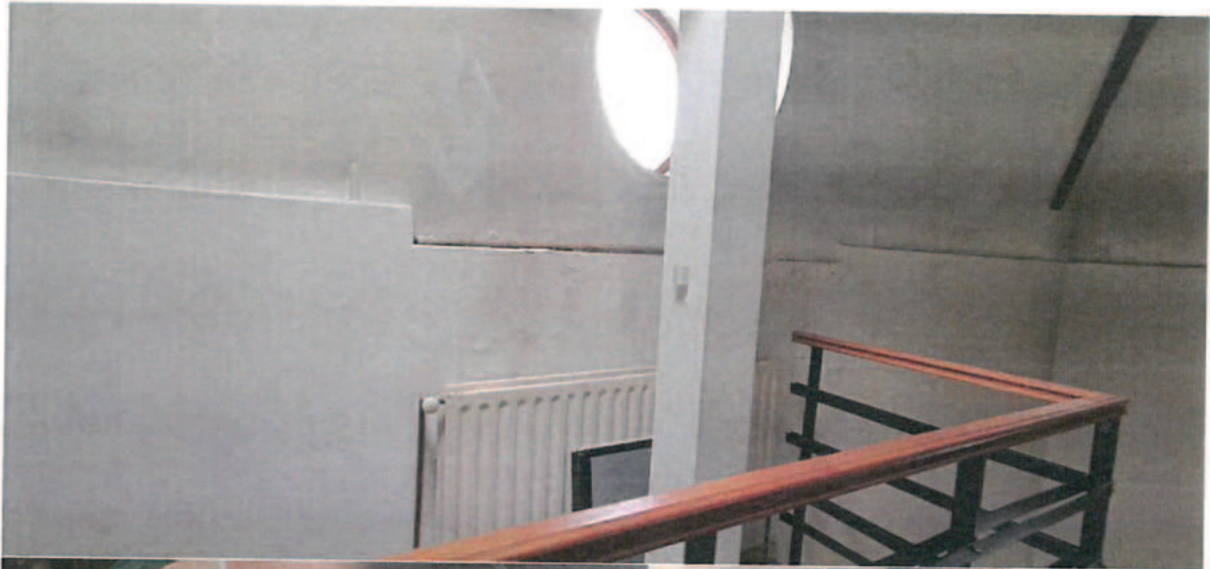
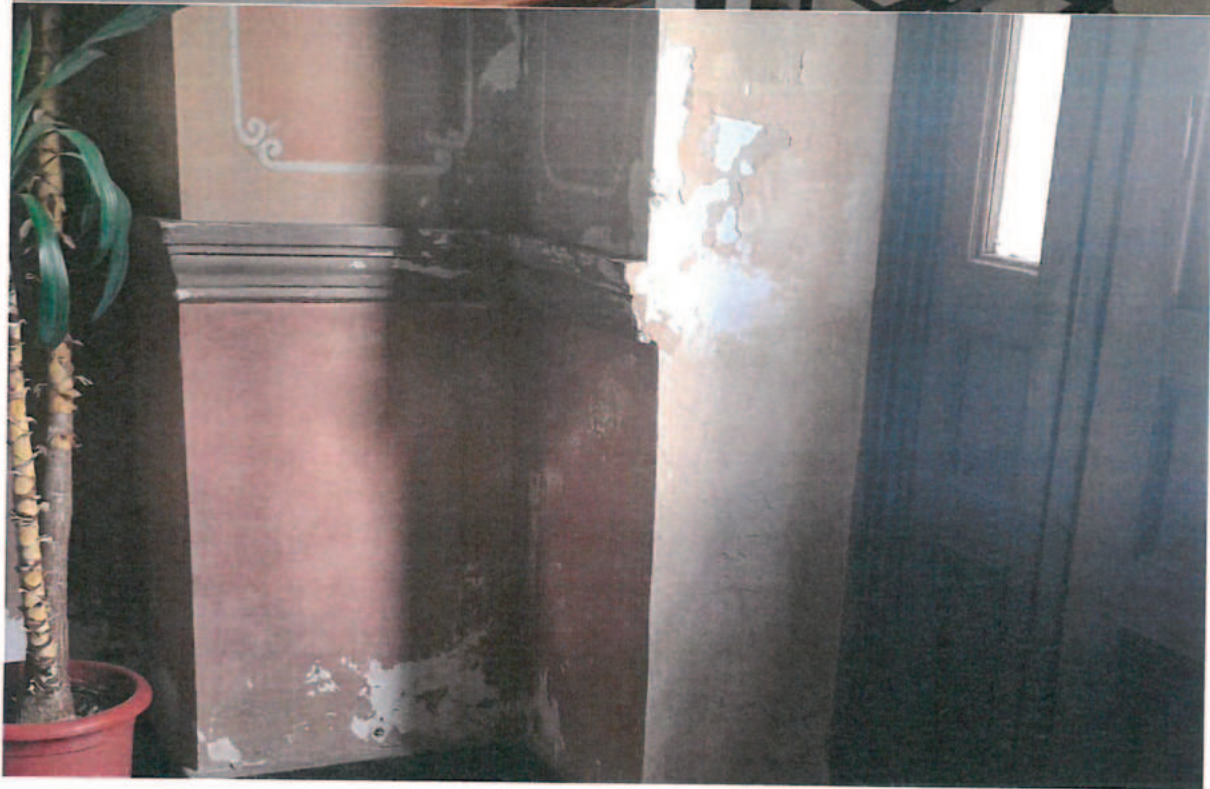
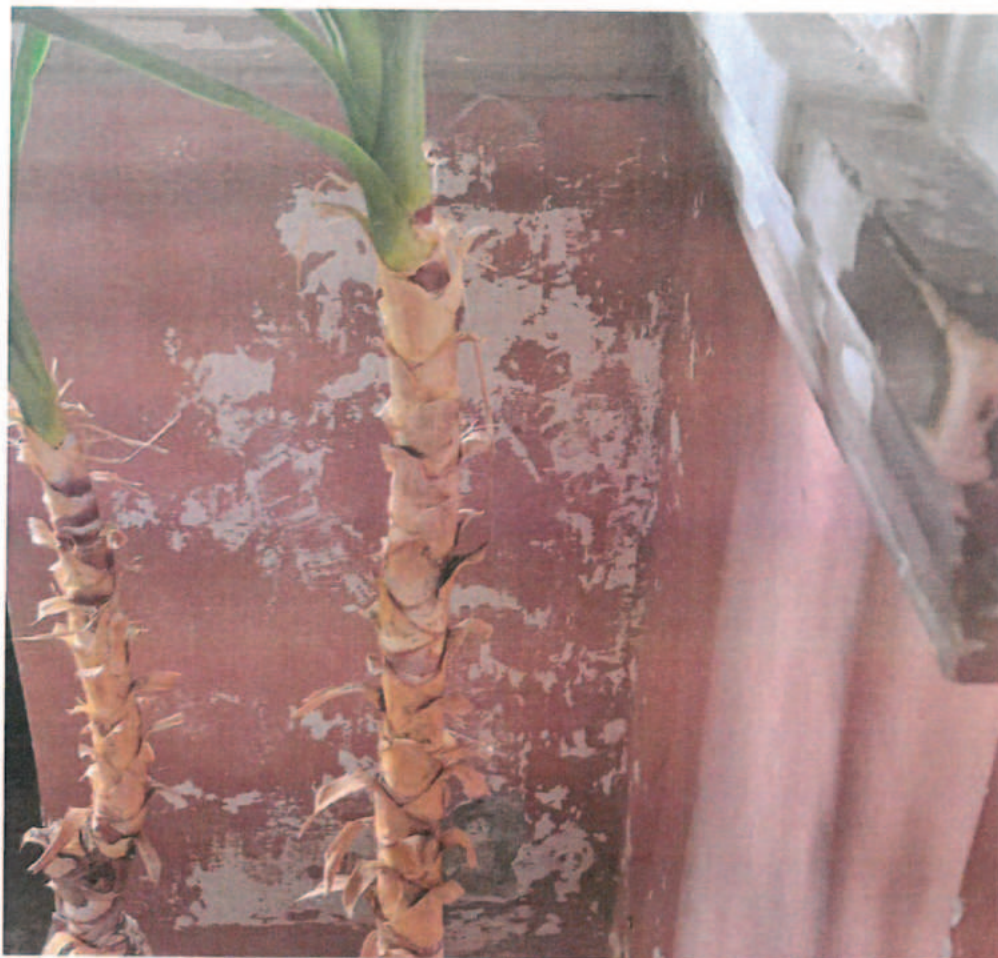
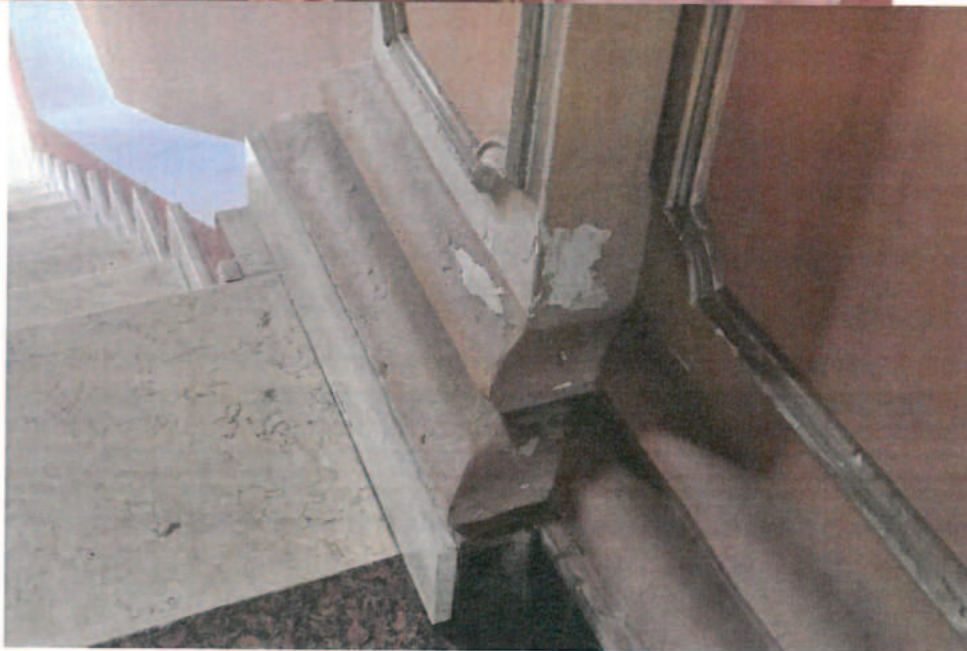
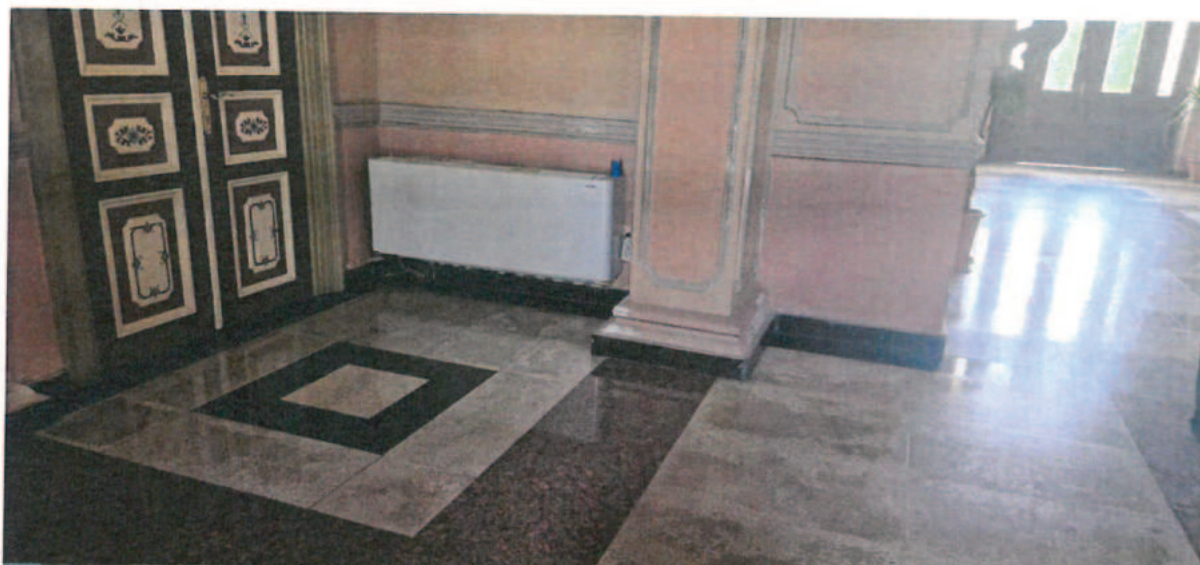
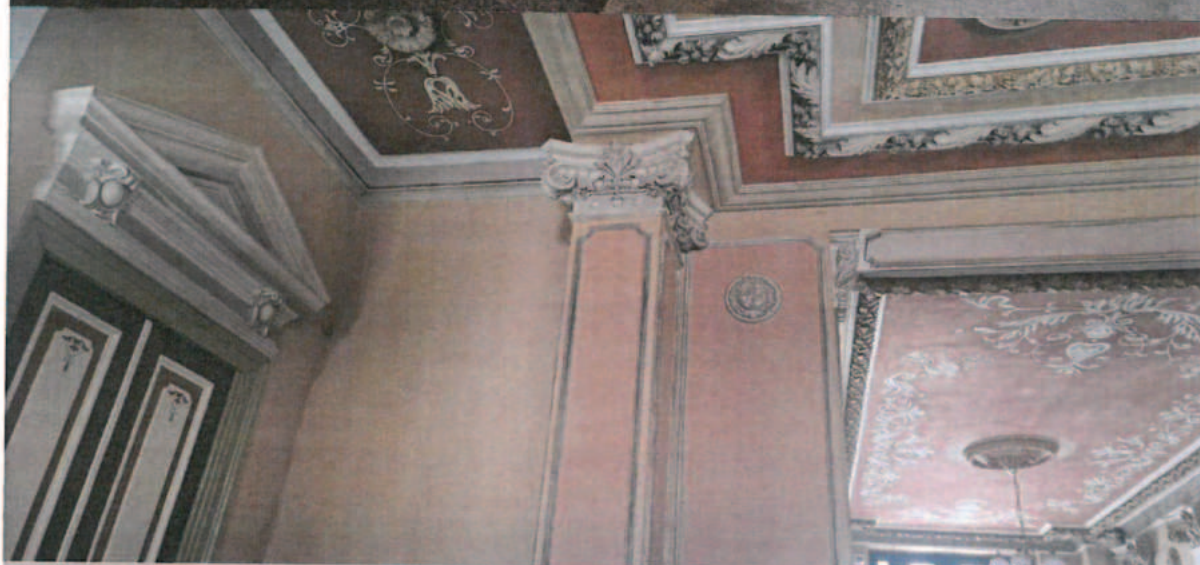
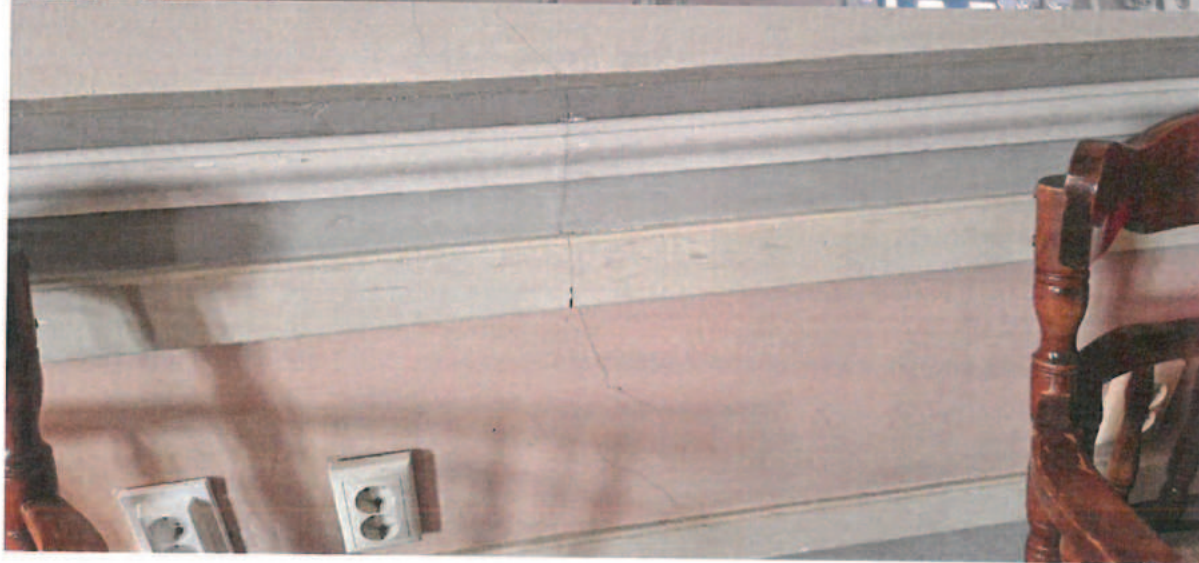
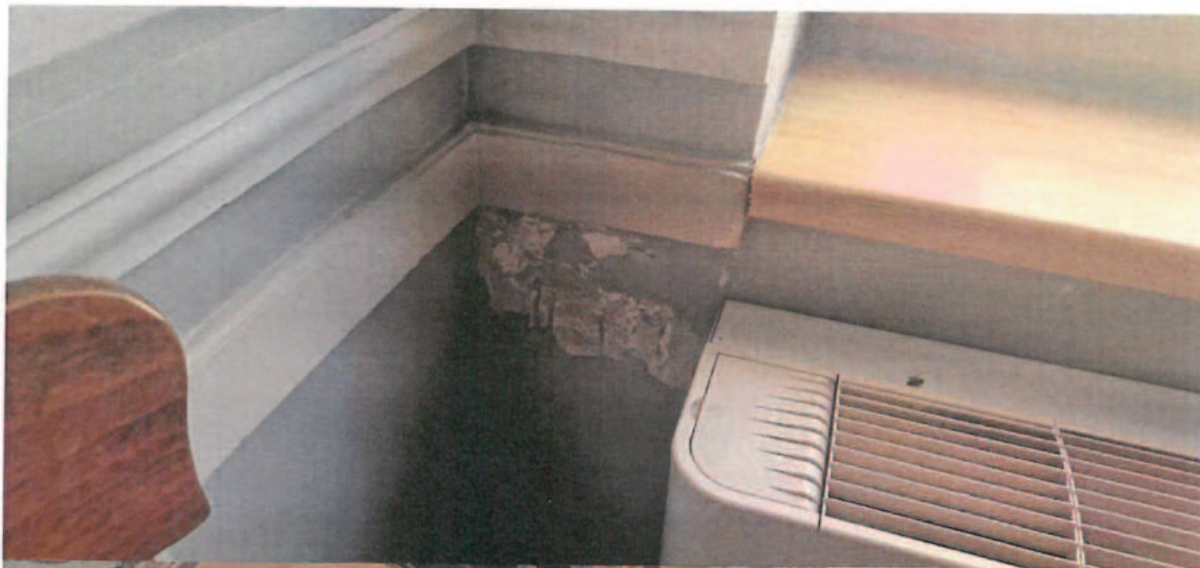
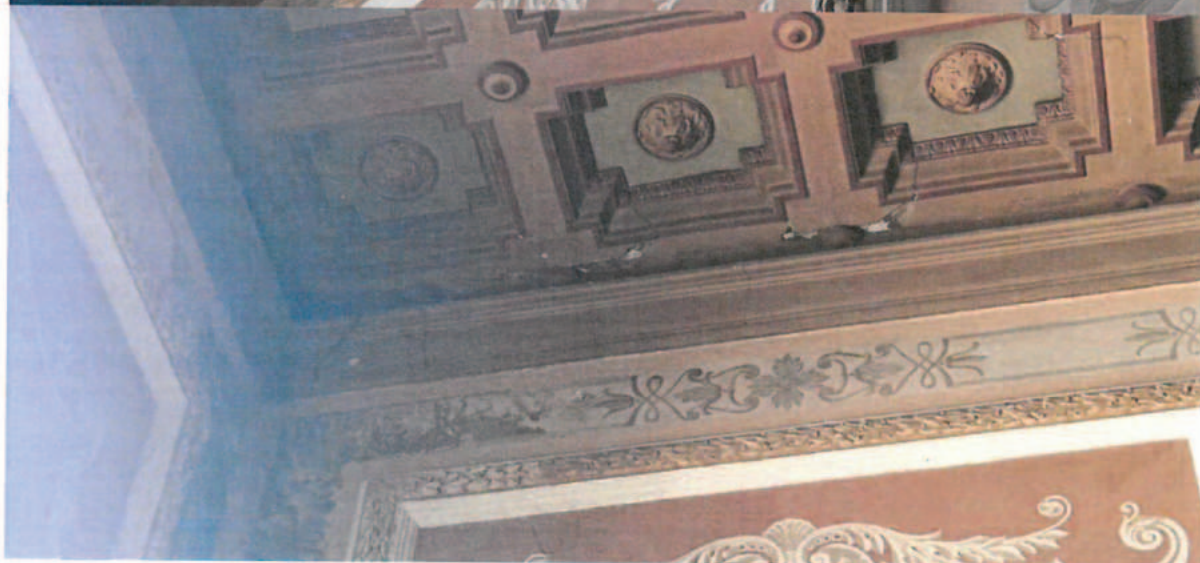
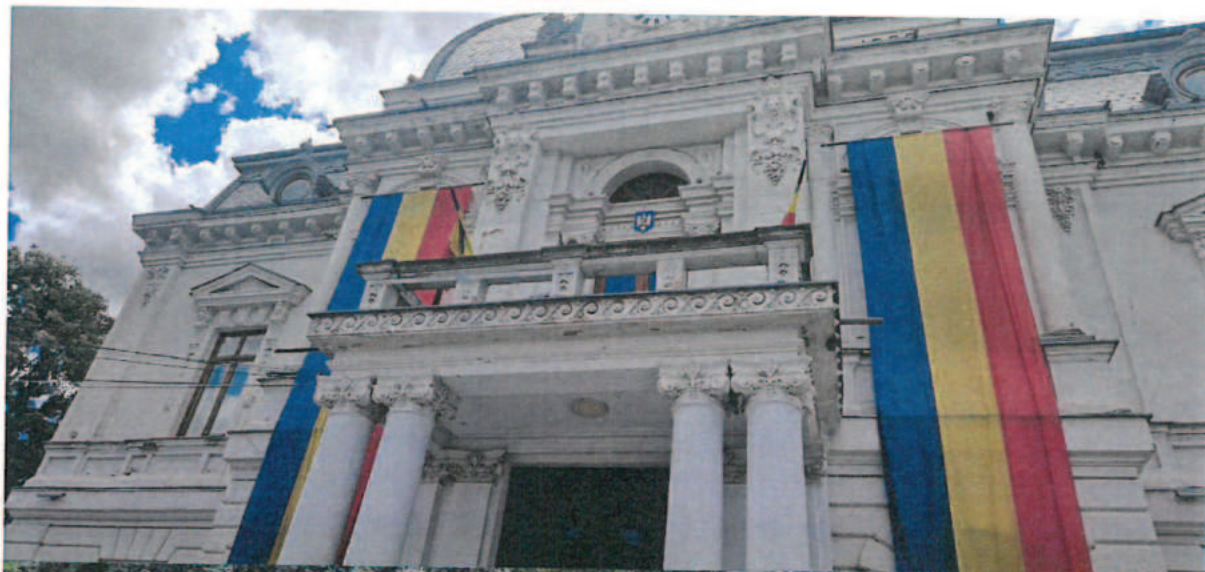
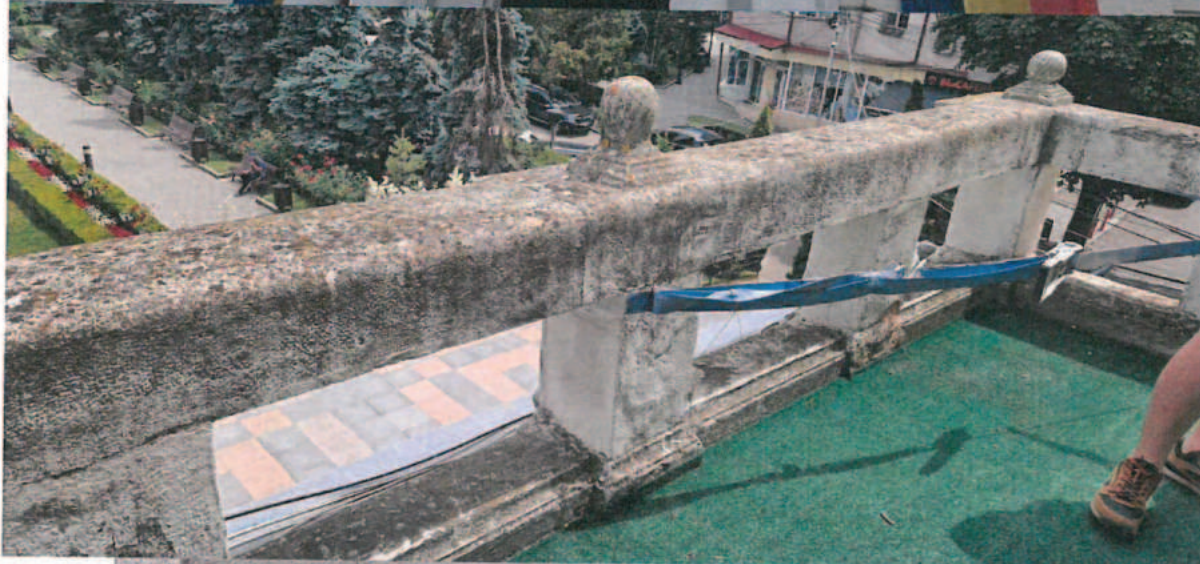
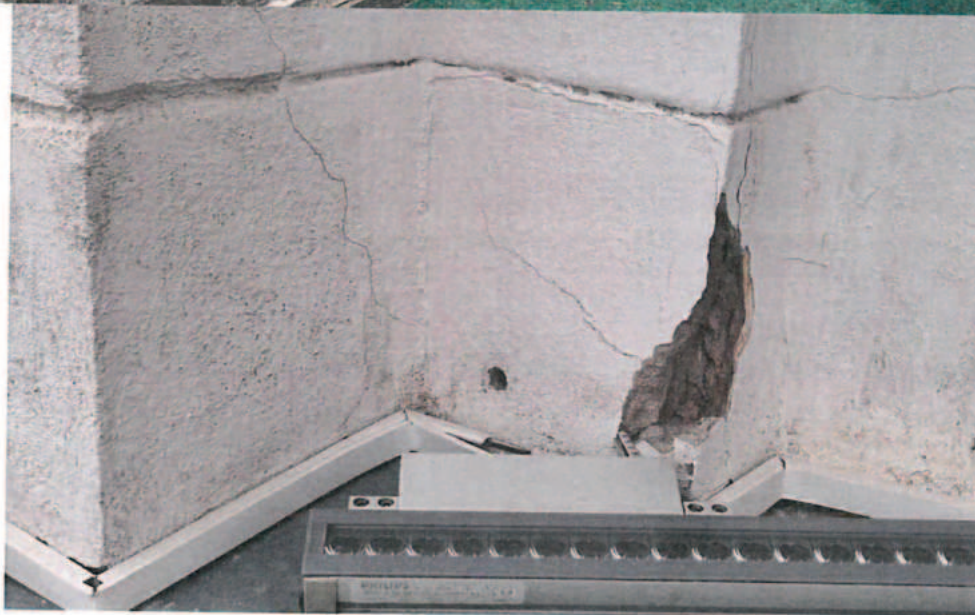
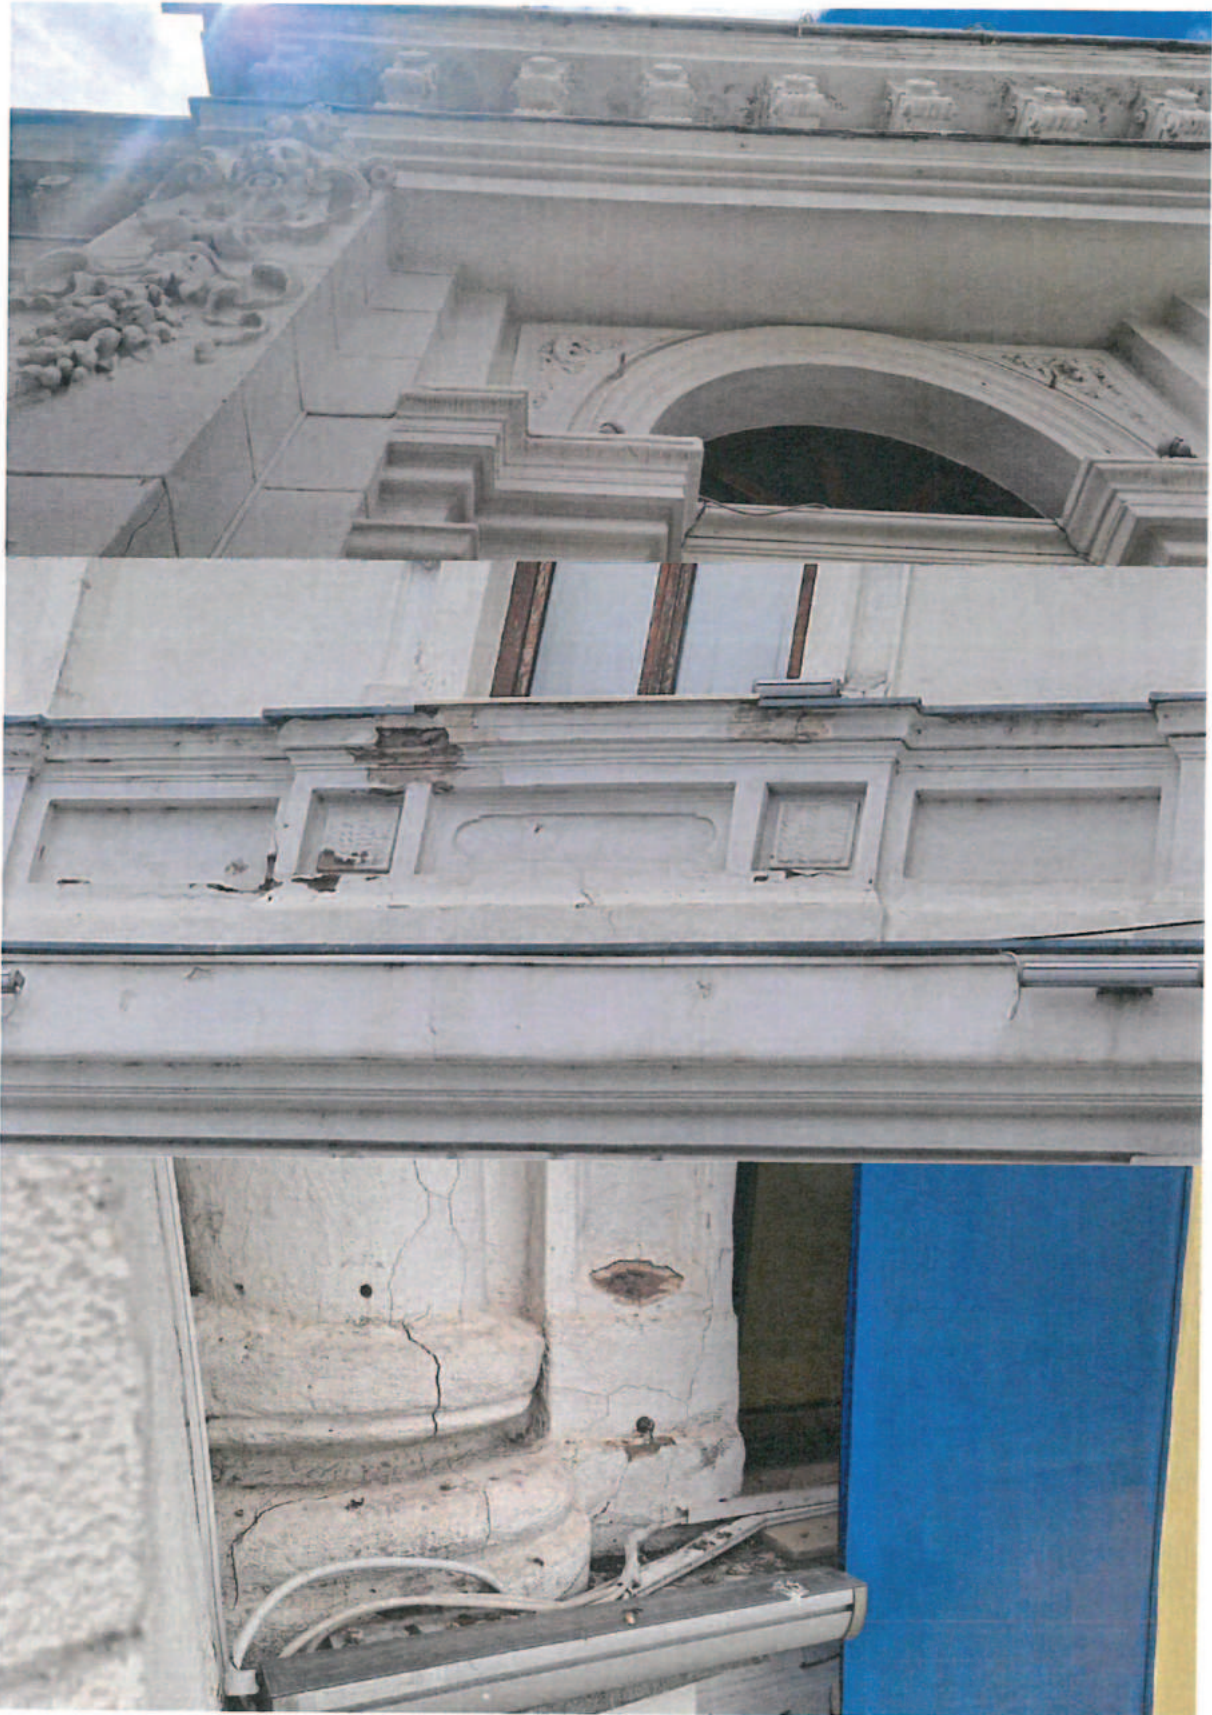
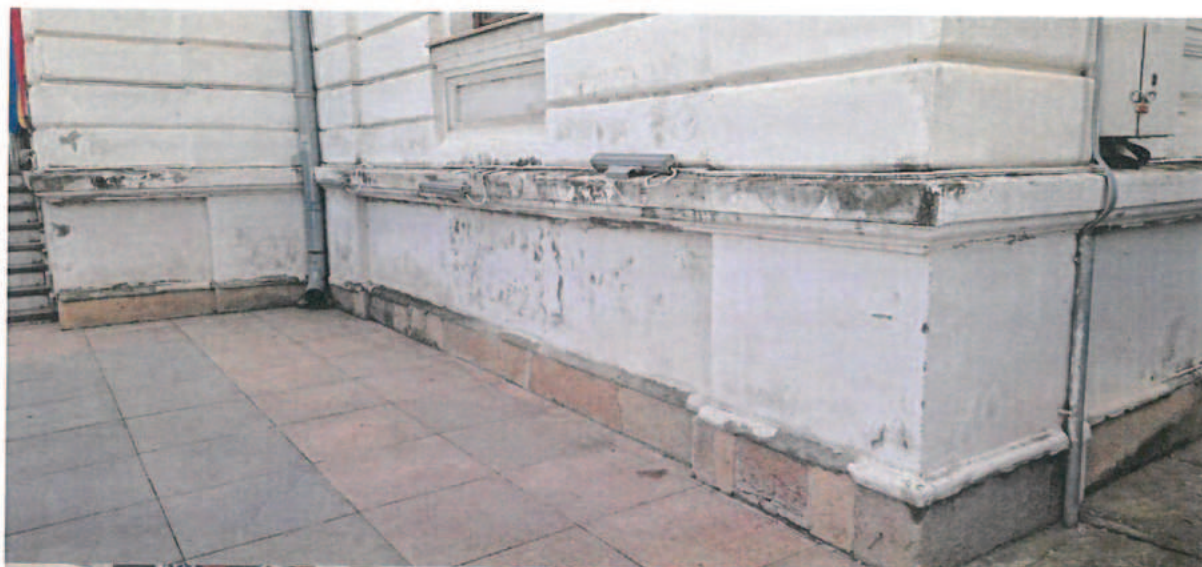
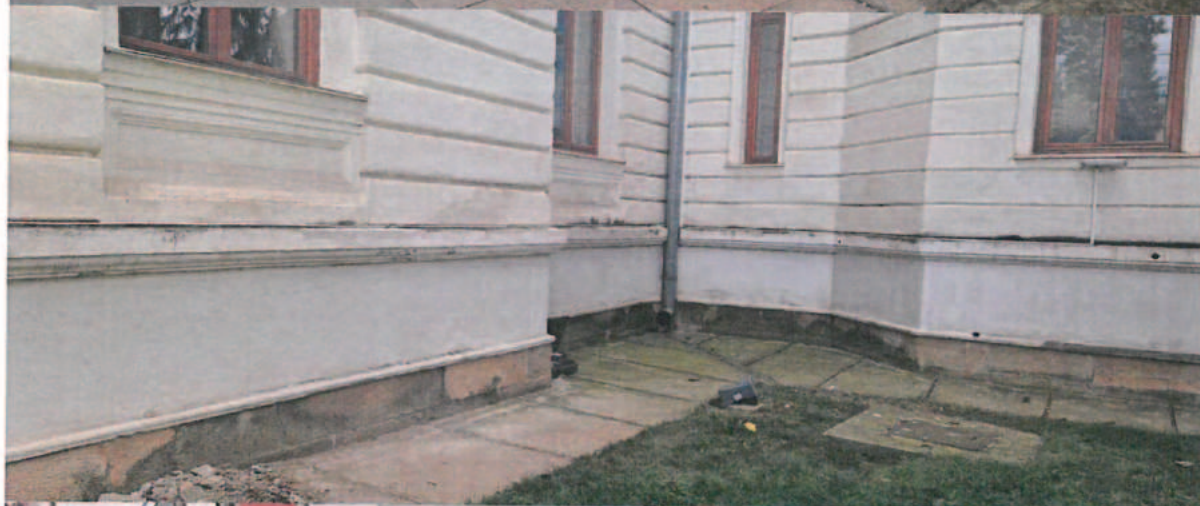
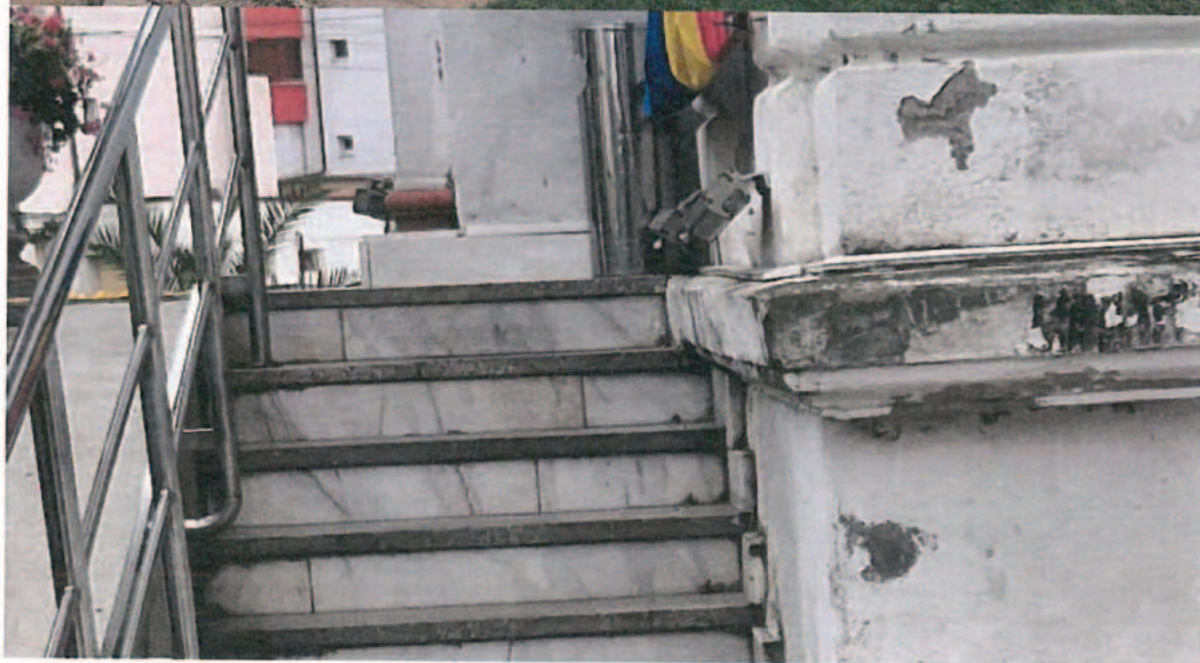
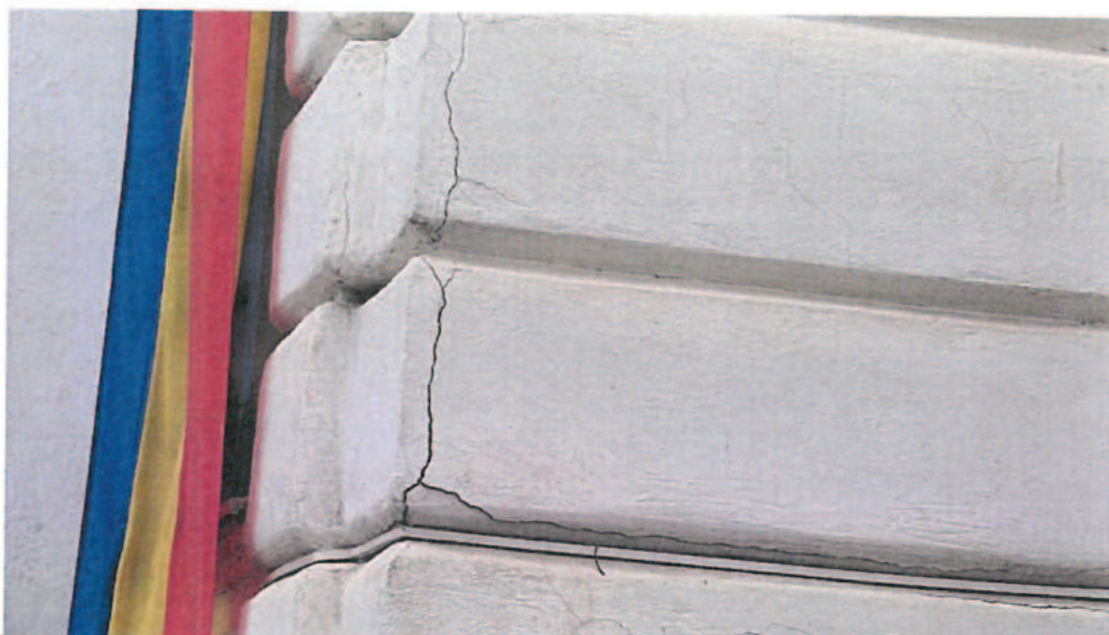
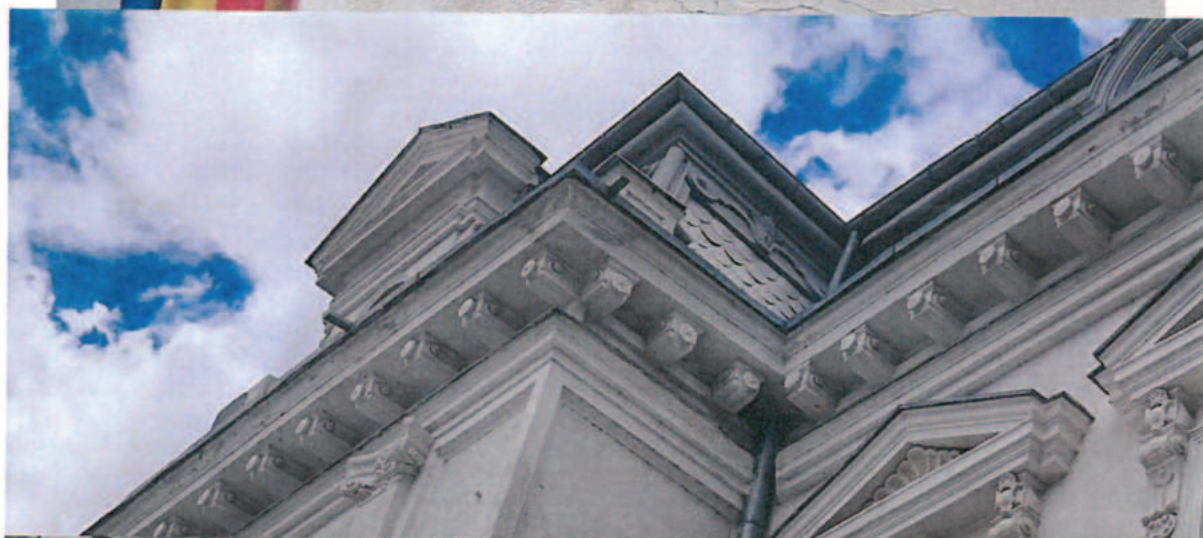
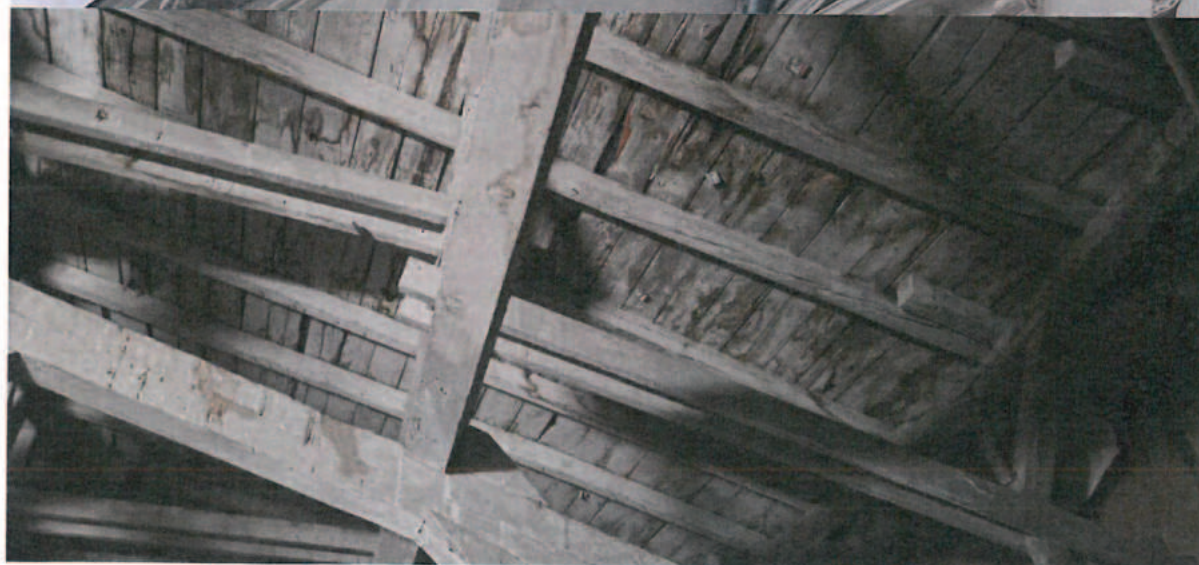
10. Avarii și degradări:

În prezent, clădirea prezintă finisaje interioare relativ recente în unele încăperi cât și finisajele inițiale, cele cu valoare artistică importantă. S-au identificat fisuri în pereții structurali, unele fisuri pot fi ascunse de reparațiile curente. Din acest motiv, **fisurile și deteriorările majore ale elementelor de rezistență ar putea să nu fie vizibile cu ochiul liber**, fiind ascunse în spatele finisajelor. Având în vedere vechimea considerabilă a construcției, precum și faptul că **municipiul Târgoviște se află într-o zonă cu seismicitate ridicată**, este **foarte probabil ca imobilul să prezinte degradări structurale semnificative**, acumulate în timp, în special în zonele de solicitare concentrată sau de detaliu slab.

În urma inspecției efectuate, au fost identificate degradări semnificative la nivelul elementelor structurale, care ridică îngrijorări serioase privind siguranța și stabilitatea construcției. Printre degradările importante observate se numără:

Corpul C1 tronson A-1:

- Elemente de cărămidă degradate, mortarul între rosturi este din var de slabă calitate, unele cărămizi sunt degradate;
- Fisuri în pereții structurali
- Învelișul se află într-un stadiu avansat de degradare, există infiltrații de apă în acoperiș;
- Igrăsie prezentă în pereți;
- Finisaje și instalații degradate
- Tencuieli exterioare puternic degradate în unele zone;
- Soclul este degradat;

- Trotuarul perimetral este degradat;
- Elemente de tâmplărie degradate.
- Degradari ale elementelor artistice:
 - Zone unde pictura este degradata datorita infiltratiilor de apa sau a igrasiei

- Se reface cornișele degradate.
- toate fisurile din pereți vor fi injectate cu lapte de ciment în zonele în care nu sunt traseu compozite sau orice alte soluții acceptate pentru monumentele istorice. O atenție deosebită se va acorda fisurilor din sala Forentina de la îmbinarea planșeului din lemn cu zidăria unde injectarea se va executa în prezența specialistului în componente artistice.

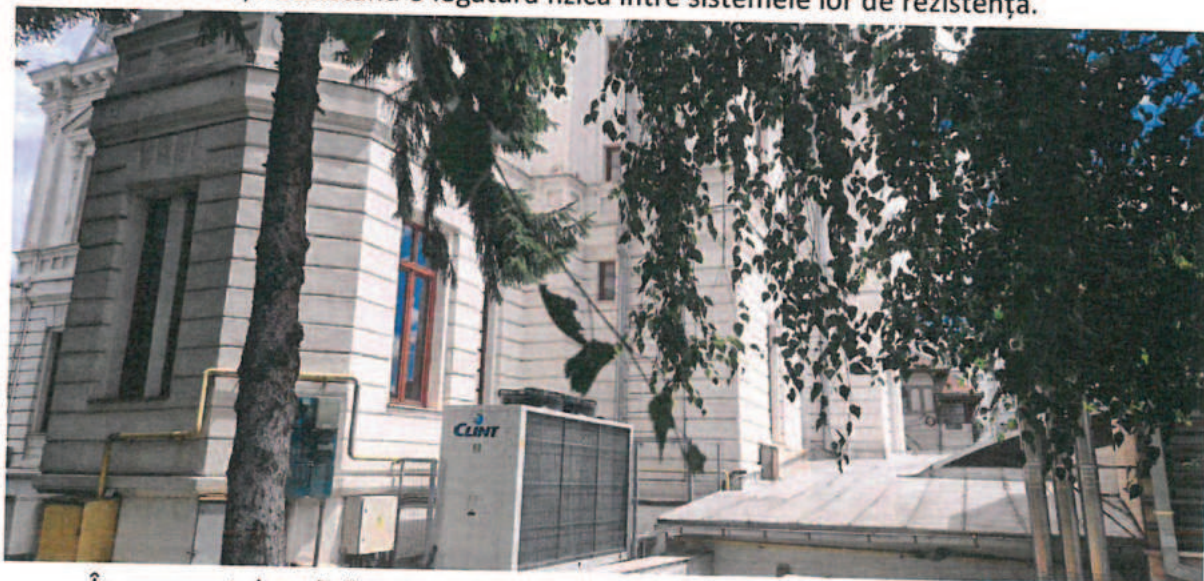
Corpul C1 – A-1 (clădirea istorică a Primăriei Municipiului Târgoviște) este alipit de **Corpul A-2**, o construcție nouă edificată în anul 2007, conform documentației puse la dispoziție de beneficiar.

Cele două corpuri sunt **constructiv alipite**, însă sunt **independente din punct de vedere structural**, neexistând o legătură fizică între sistemele lor de rezistență.

În momentul realizării Corpului A-2, situat pe latura sudică a clădirii vechi, a fost necesară executarea unor lucrări de subzidire locală la baza fundației Corpului A-1, pentru
