**EXPERTIZĂ TEHNICĂ:
ASFALTARE, CONSOLIDARE, TROTUAR, CĂI DE ACCES LA
PROPRIETATE ȘI PISTA DE BICICLETE STRADA CAVALERULUI,
ORAȘ ȘTEFĂNEȘTI, JUDEȚUL ARGES**

BENEFICIAR : ORAȘ ȘTEFĂNEȘTI, JUDEȚUL ARGES

Expertiza nr.194/2024

Revizia 1/2025

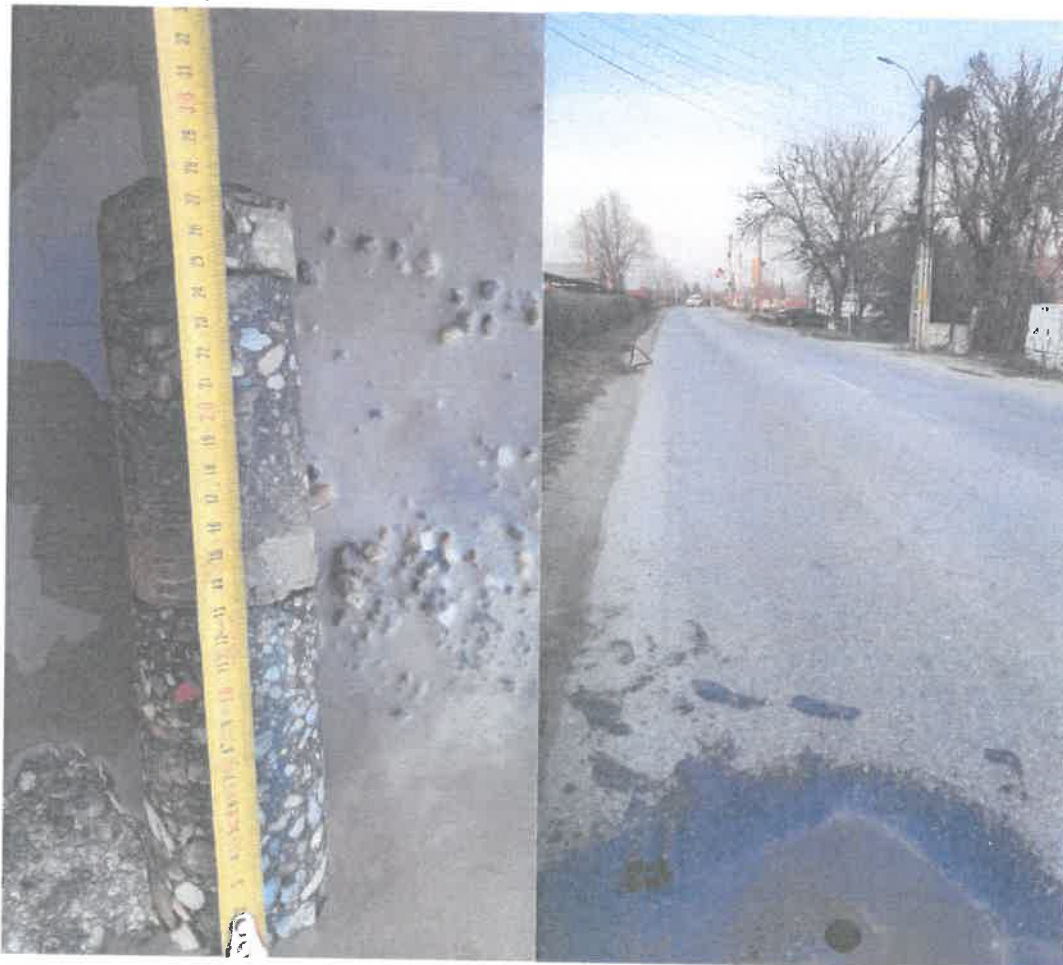
• Sistem rutier existent:

- asfalt cu grosimea de cca 27 – 28 cm;

- umplutură de pietriș, bolovăniș mic, nisipuri și nisipuri argiloase (strat de uzură - balast: zestrea drumului) cu grosimea de cca 30-35 cm;

Caracteristicile geotehnice ale zonelor analizate din FORAJUL GEOTEHNIC F1:

- Limita superioară de plasticitate = 42,3 %;
- Limita inferioară de plasticitate = 22,5 %;
- Indicele de plasticitate = 19,7 %;
- Indicele de consistență = 0,96.

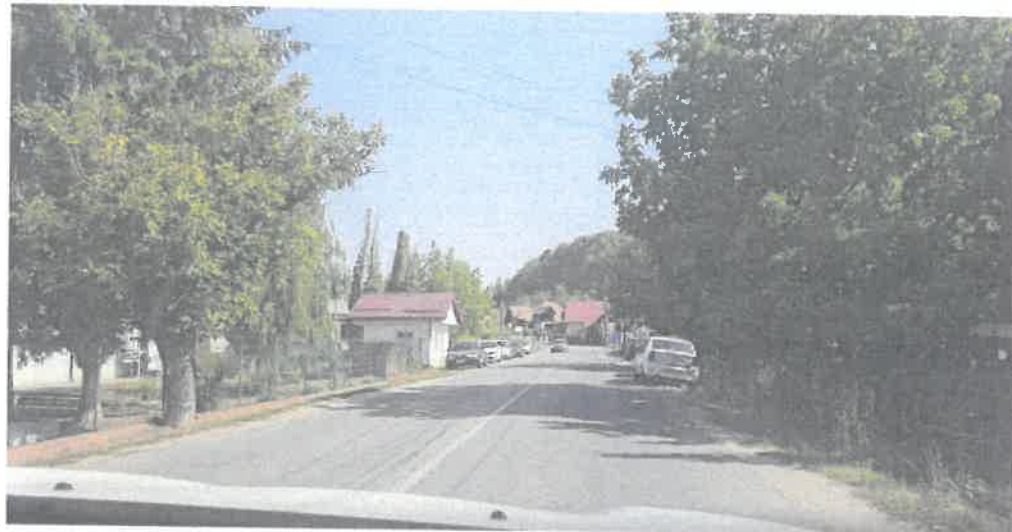
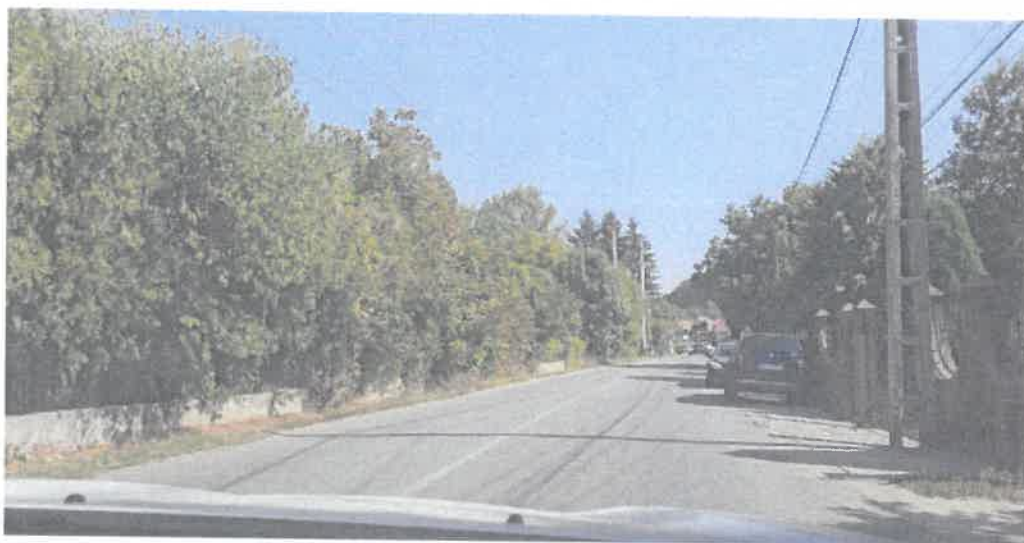
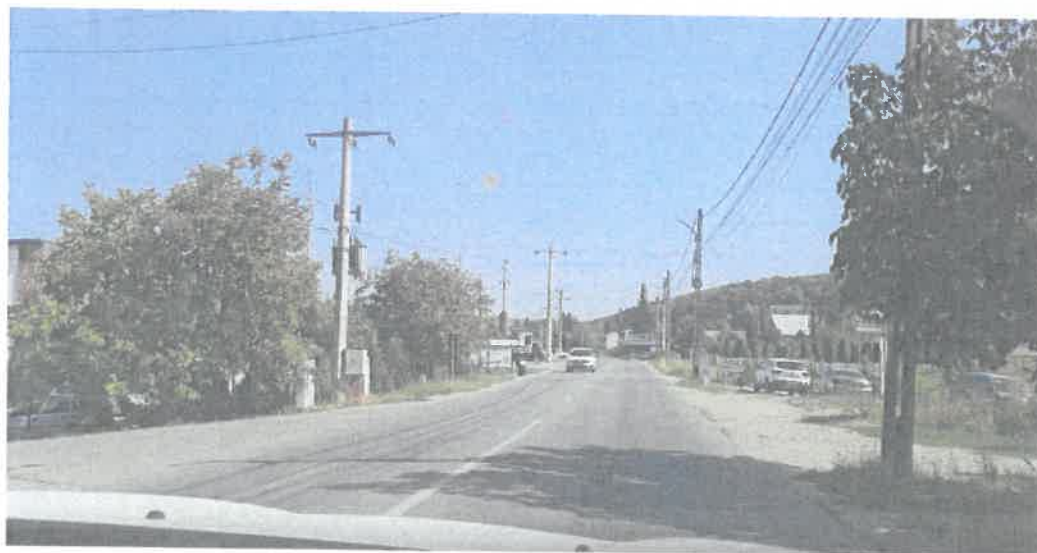
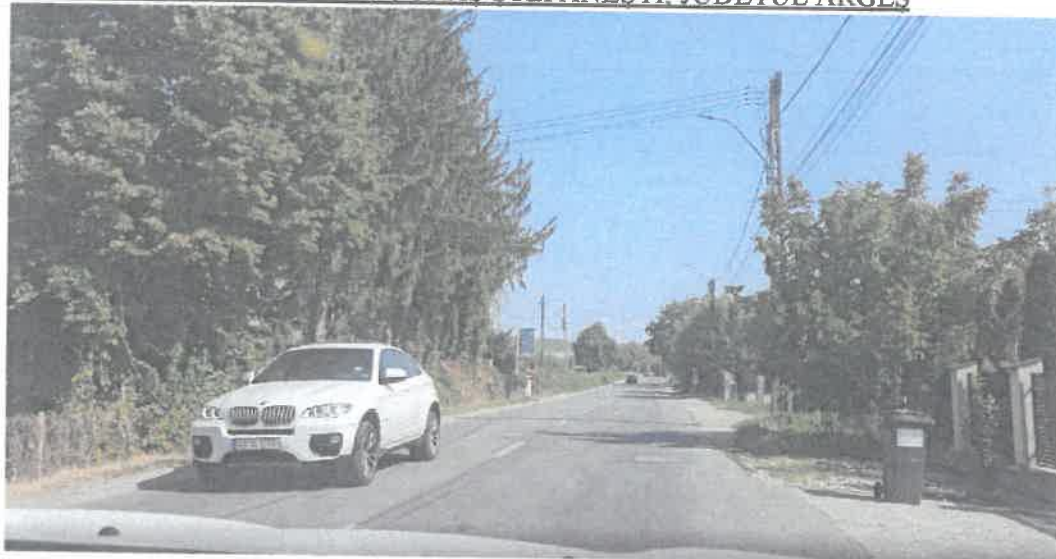
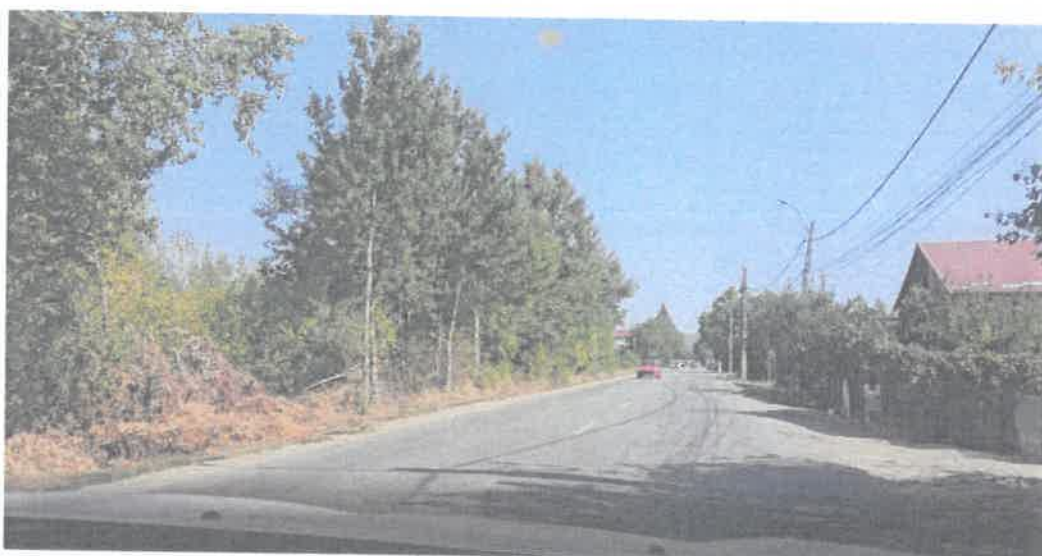
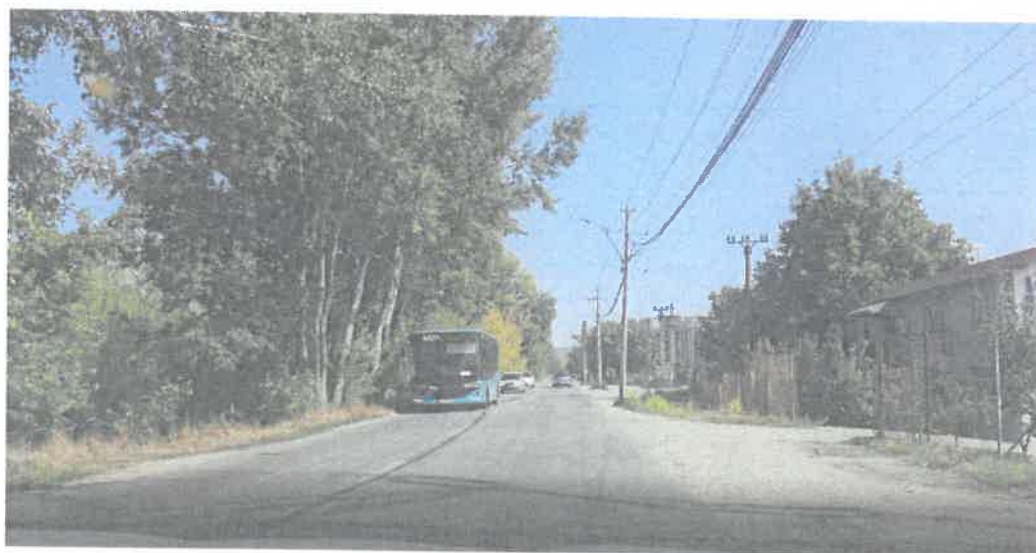
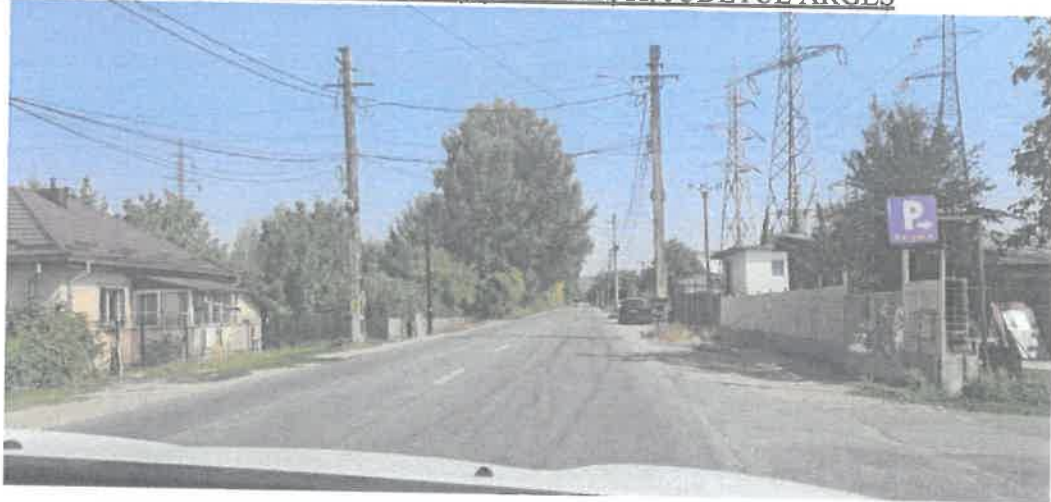
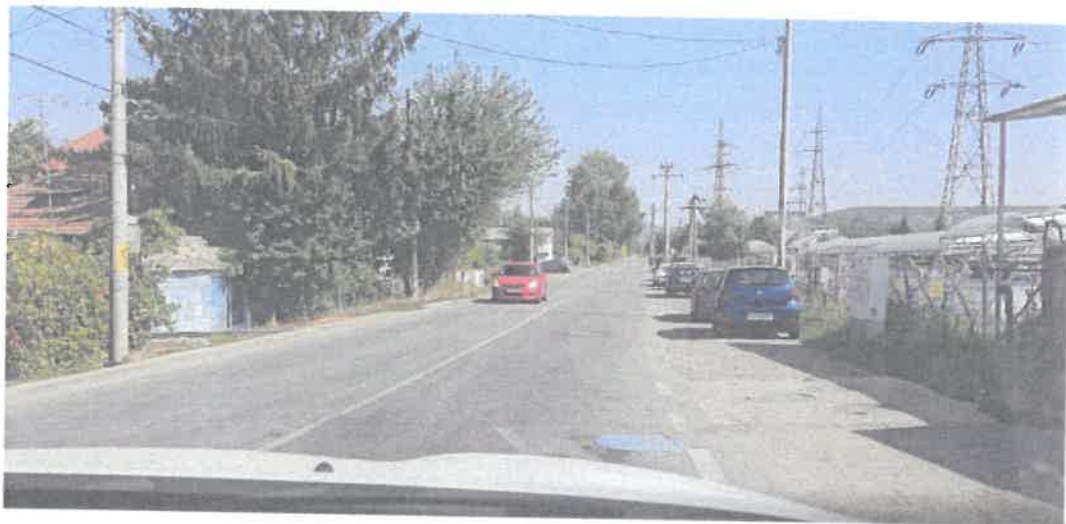
Str. Cavalerului

Sectorul de strada investigat se desprinde din Calea București și merge până la intersecția cu strada Dealu Morii. Din punct de vedere al situației actuale, sectorul de stradă vizat este carosabil, cu circulație în dublu sens.

Strada este încadrată de acostamente balastate, uneori de borduri mari, urmate de zone verzi până la garduri.

În zona verde sunt amplasați stâlpii de iluminat, câteodată aceștia sunt amplasați mai aproape de drum, câteodată sunt amplasați la limita gardurilor.

Strada este amplasată în mic rambleu sau la nivelul terenului. Din acest motiv accesul la proprietăți se face fie de la nivelul drumului, fie pe rampe de acces în cazul proprietăților aflate sub cota străzii.

Strada are îmbrăcăminte asfaltică în grosime de 27-28 de cm, sub care găsește o fundație din pietriș, bolovăniș mic, nisipuri.

Nu există trotuare amenajate, pietonii fiind nevoiți să circule pe acostamente sau pe lângă garduri.

Șanțurile lipsesc.

Marcajele sunt șterse.

- partea carosabilă a străzii Cavalerului, prezintă unele defecțiuni de tipul crăpăturilor, fisurilor.
- trotuare lipsesc. Trotuarele vor fi realizate prin reconfigurarea acostamentelor și a zonelor verzi;
- accesele la proprietăți nu sunt amenajate corespunzător sau lipsesc;
- semnalizarea rutieră trebuie completată cu noi indicatoare rutiere iar marcajele trebuie refăcute.

Analizând starea de degradare, ID apreciat are o valoare >13% pentru zona unde se vor amenaja trotuare și accese, indicând o stare de degradare cu calificativul rea.

Pentru carosabil ID apreciat pe strada Cavalerului are o valoare cuprinsă între 7,5-13 % având calificativul mediocră.

- Mai întâi se va freza pe o adâncime de 3÷5 cm din actuala îmbrăcămintă a străzii.
- 6 cm strat de legătură din binder de criblura BAD22.4 leg 50/70, BADPC 22.4 leg 50/70, conform SR EN 13108-1:2016;
- 5 cm strat de uzură din beton asfaltic BA16 rul 50/70, BAPC 16 rul 50/70 conform SR EN 13108-1:2016;

Zonele degradate (faianțări, zone tasate) ale părții carosabile a străzii Cavalerului vor fi refăcute în totalitate astfel :

- 4 cm beton asfaltic BA8 rul 50/70
- 12 cm piatră spartă
- 15 cm balast

Bordurile pentru încadrarea trotuarelor vor fi din beton de ciment 20x25 cm spre carosabil și 10 x 15 cm spre proprietăți și spre zonele verzi, pozate pe un strat de beton de ciment. Dacă nu este spațiu se poate renunța la bordura spre proprietăți. La colturile străzilor, în dreptul acceselor la proprietăți și la intersecții cu alte străzi, se vor realiza borduri înclinate pentru accesul persoanelor cu dizabilități fizice.
