**CONSERVAREA ȘI RESTAURAREA ELEMENTELOR LITICE LA  
BISERICA „ADORMIREA MAICII DOMNULUI”, ZLATNA  
COD LMI: AB-II-m-A-00400**

**2024**

| <b>FAZA</b> | Proiect Tehnic |

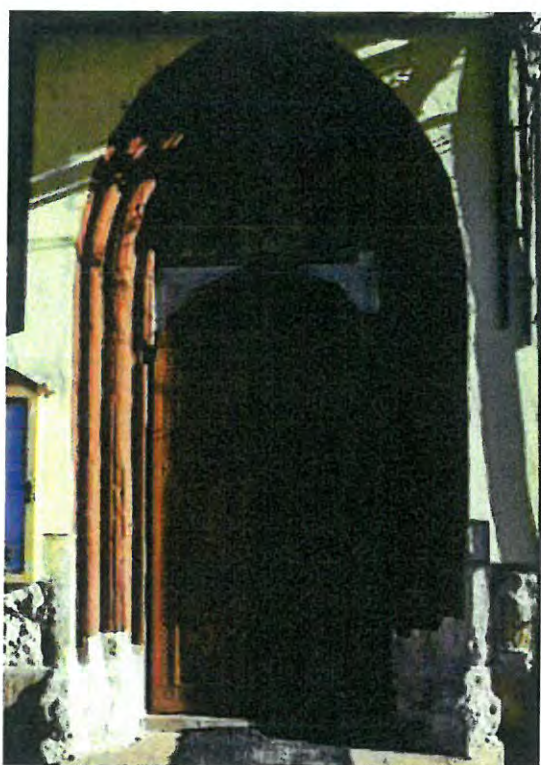
*Fig. 4. Portalul principal*

Portalul principal este plasat pe latura vestică a rezalitului turnului clopotniță, iar pe lângă deteriorările bazei montanților, prezintă modificări datorate schimbării ușii, cu precădere în porțiunea lintelului.

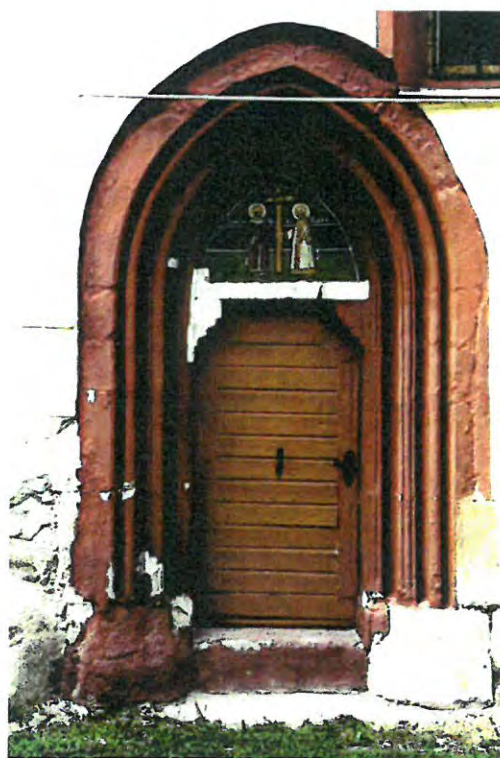
*Fig. 5. Portalul sudic*

Portalul secundar sudic realizat similar cu cel principal, prezintă totuși anumite aspecte diferite, în special în zona lintelului datorită intervențiilor survenite de-a lungul timpului. În urma decapărilor s-a identificat inscripția datată în anul 1908 care îl amintește pe *Juliu Montani*, slujitor al bisericii între 1890-1915. Lintelul cu inscripție este susținut de două console cu profilatură în listel. Datare sa este însă aceeași cu a celui de pe vest (faza gotică), iar starea de conservare a bazelor montanților este de asemenea precară.

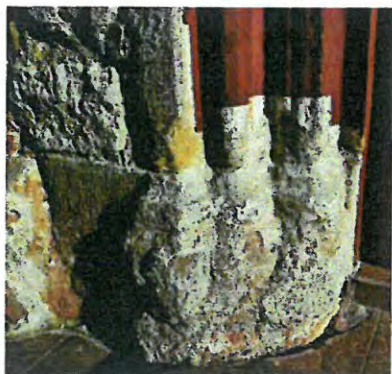
*Fig. 6. Bazele montanților portalului principal*

Cele două portaluri ce marchează intrările, reflectă apartenența către stilul gotic, au ambele arhivolte și montanți cu profilatură în retragere, lintelurile poziționate pe console, iar lunetele se termină în arc frânt, profilatura continuând pe întreaga lungime a ancadramentului, bazele montanților fiind diferite, din păcate, extrem de deteriorate.

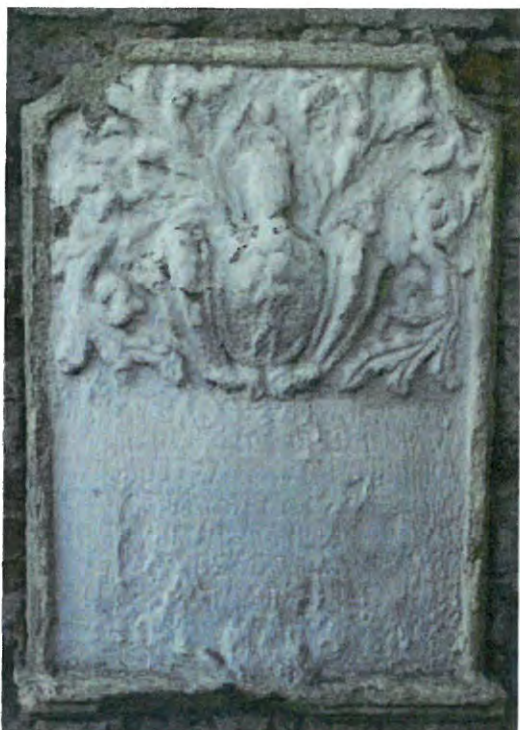
*Fig. 17. Lespede funerară*

Monumentul funerar este în totalitate acoperit de straturi succesive de vâruială, inscripția fiind slab lizibilă, în timp ce blazonul extrem de deteriorat oferă un decor vegetal bogat, de factură barocă, iar în centrul blazonului fiind posibilă distincția unei figuri antropomorfe (fig. 19. detaliu strict ipotetic până în momentul decapării integrale a piesei).

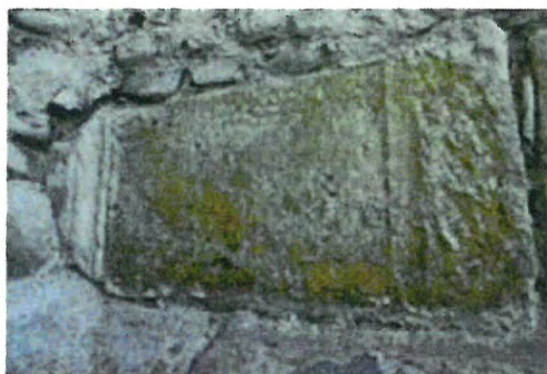
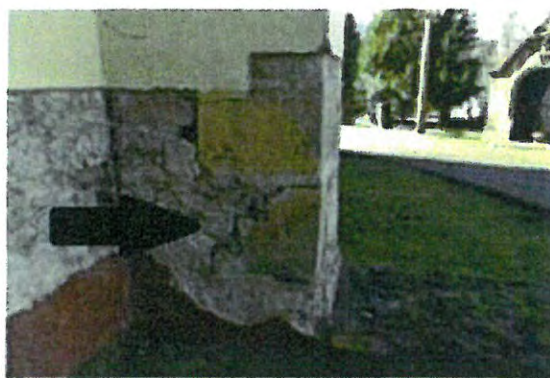
**Fig.20. Piese reutilizate: a. Ogive; b. Piesă funerară; c. Bloc litic profilat; d. Molon de piatră profilat (probabil o naștere de boltă pe ogive)**

De-a lungul zidurilor se disting în structură și alte tipuri de piese sau fragmente de piese cum sunt: ogive, moloane de piatră provenind din diverse componente artistice structurale, ancadrame sau portaluri, alte tipuri de monumente funerare, fragmente din vechiul soclu, ș.a.m.d.

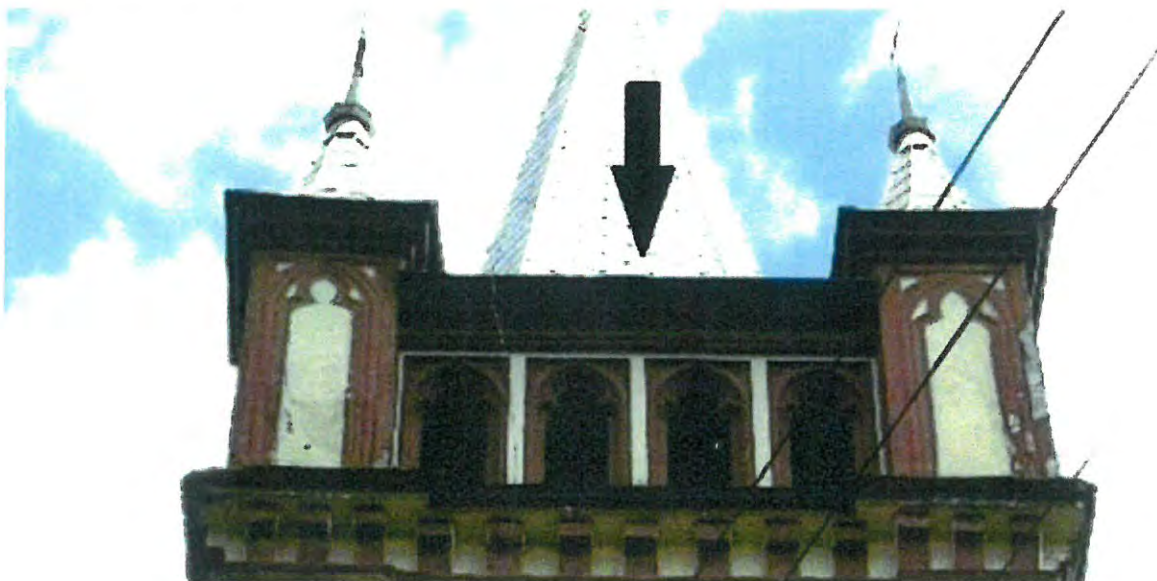
*Fig.22. Latura nordică a turnului (detaliu ferestre neogotice)*

În completarea componentelor artistice din piatră vin și ancadramentele ferestrelor galeriei superioare care aparțin turnului de factură neogotică, încheiate în arc frânt, trilobate, în număr de cinci pe laturile de vest și de est și patru pe laturile de sud și nord, acoperite cu straturi succesive de vopsea și vâruiei asemenea celorlalte componente arhitectonice de la nivelele inferioare.

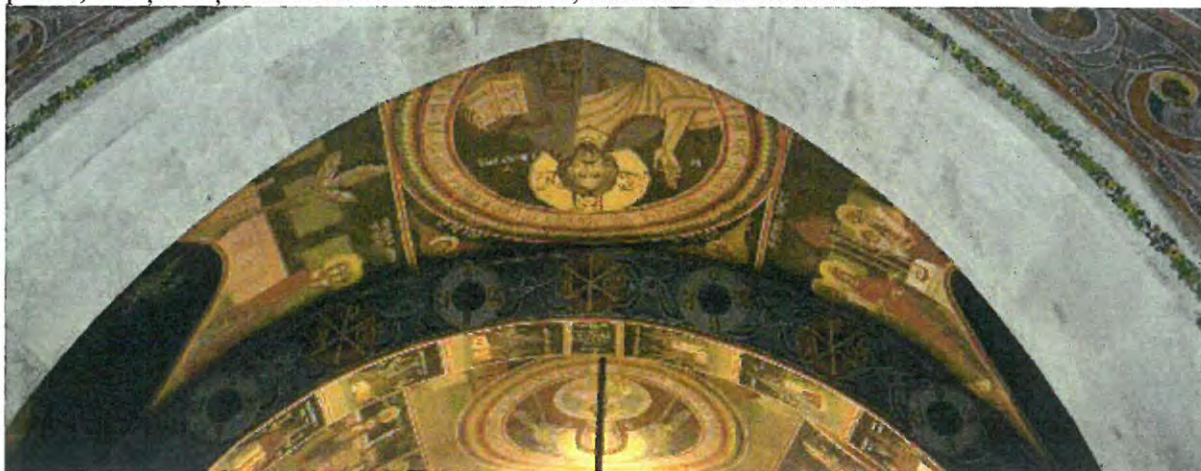
*Fig.23.a. Boltă semicirculară din cărămidă*

Așa cum am amintit, la interior regăsim și bolți ogivale, cu ogive de factură gotică din piatră, dar și bolți semicirculare sau în cruce, realizate din cărămidă.

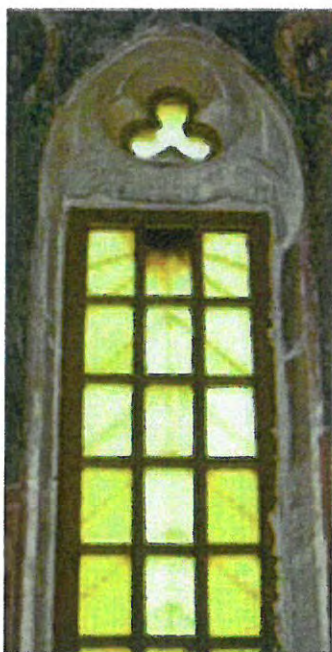
**Fig.24. Ancadrament sud**

Trebuie semnalat că ancadramentele de factură gotică din interior sunt diferite, având dimensiuni și detalii arhitectonice diferite. Dacă celor de pe laturile nord și sud le lipsește menoul (distrus probabil în momentul montării ferestrelor de sticlă), cele bifore care fac legătura cu actualul altar păstrează acest component. De asemenea cele interioare sunt de dimensiuni mai mari, având traforul patrulob și deschiderea mai largă.

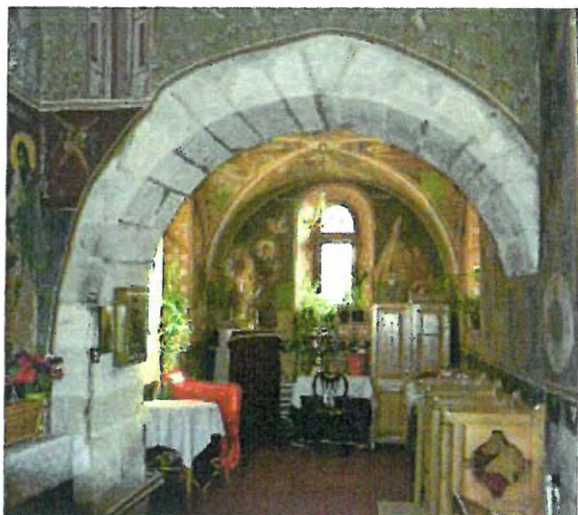
**Fig.26. Arc de trecere colaterala sudică**

Arcul de triumf și arcele de trecere din nava principală spre colaterale, sunt realizate din blocuri masive de piatră, având ca decor muchia teșită.

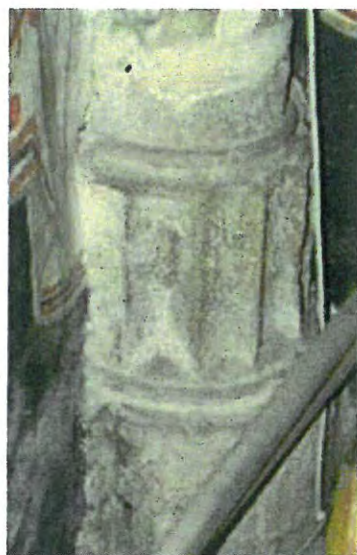
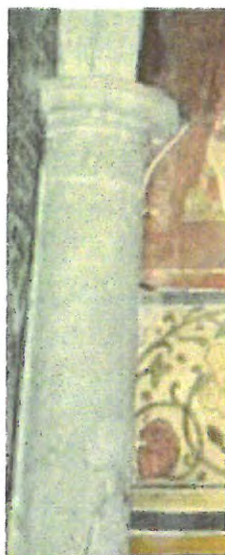
Elemente deosebite care se mai disting în interior sunt coloanele adosate decorate cu baze canelate și terminație în capitel simplu, nașterile de ogive (console care marchează nașterea de boltă pe ogive), iar pe nord-est se distinge o porțiune dintr-o ogivă care păstrează inscripția cu caractere latine a vechii piese (reutilizate) din care a fost realizat fragmentul respectiv.

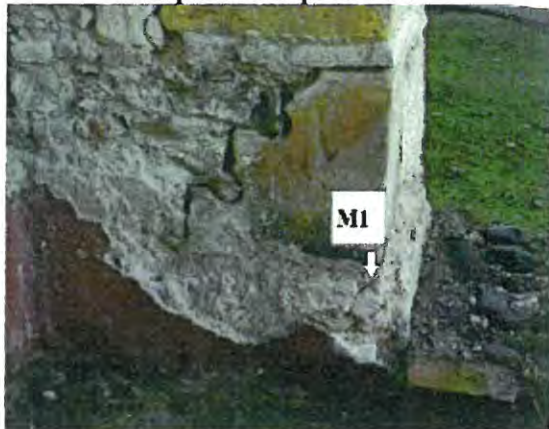
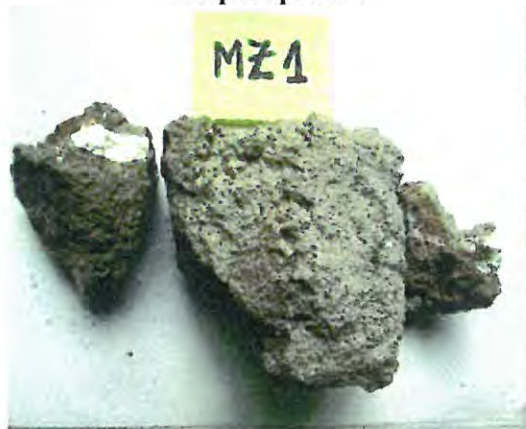
| <b>Cod proba</b> MZ1 | | <b>Tip de mortar</b> de tencuială | |

| <b>Locul prelevării probei:</b> Perete Nord, exterior, soclu, mortar de reparație | | | |
| <b>1.Aspect proba :</b> mortar roșiatic, foarte rezistent la compresiune. Grosime variabilă 3-4,5cm. | | | |

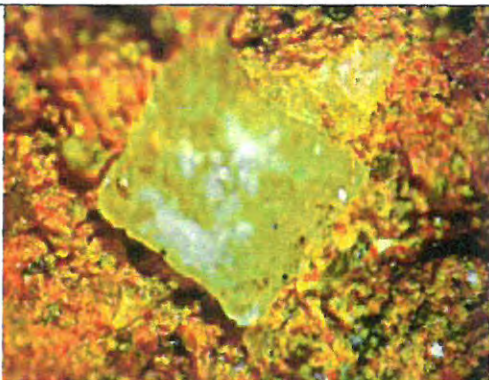
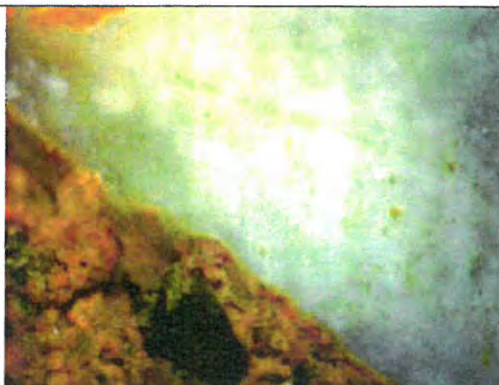
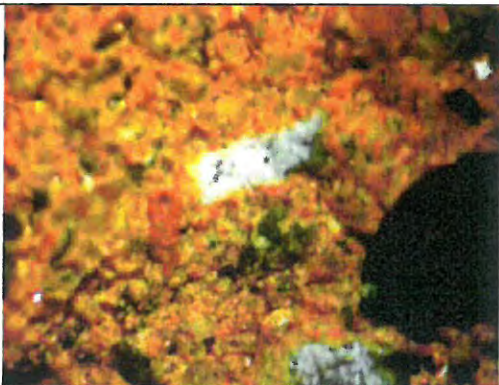
| Cod proba | MZ1 | Lama nr. MZ1/1-6 | Mărire | 10, 15, 45 |

**Observații:** Mortar de var cu praf de cărămidă și nisip, cu rezistență mare la compresiune.

În liantul mortarului se găsesc în prezent compuși rezultați din reacția varului (var aerian pastă) cu pulberea de cărămidă. Liantul astfel obținut este un amestec cu proprietăți hidraulice care conține 58% oxizi bazici ( $\text{CaO}$ ) și 37 % oxizi acizi ( $\text{SiO}_2$ ,  $\text{Al}_2\text{O}_3$ ,  $\text{Fe}_2\text{O}_3$ ) produși argiloși solubili în acid clorhidric (silicați, alumosilicați de calciu și ferosilicați de calciu).

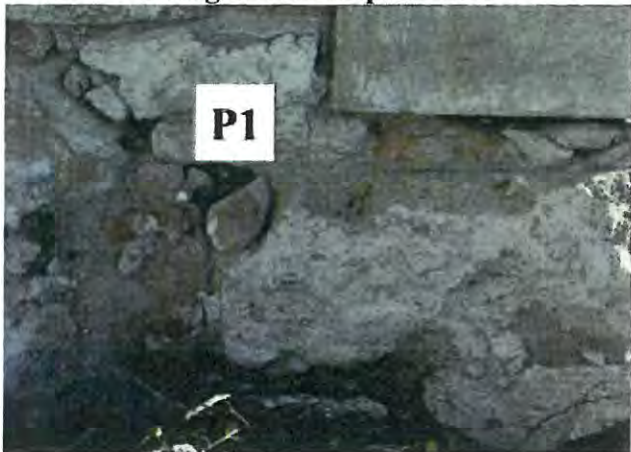
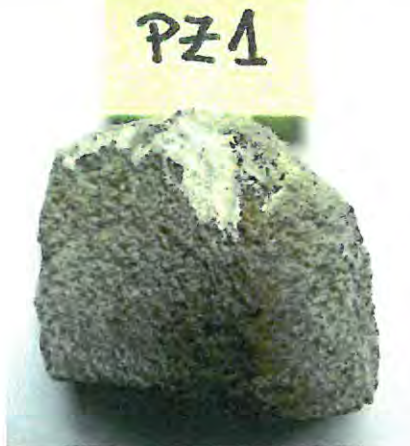
| <b>Locul prelevării probei:</b> Soclu și contrafort Vest, exterior, zona inferioară | | |
| <b>ÎNCADRARE MINERALOGICĂ:</b><br><b>Litotip:</b> Gresie cuarțoasă cu ciment argilos<br><b>Culoare:</b> gălbui-bruniu deschis, cod Munsell 10YR5/4, cu variații date de culoarea diferită a granulelor. | | |
| <b>DESCRIERE MACROSCOPICĂ:</b><br>Structura este inechigranulară, detritică cu sortare slabă având tendință bimodală: granule predominant angulare și subangulare de 0,1 - 0,4 mm, izometrice până la slab aplatizate, respectiv granule predominant rotunjite, izometrice <b>pian?</b> la moderat alungite de 0,5 - 1,5 mm. Sunt prezente claste argiloase rotunjite de 0,5 - 1,5 mm, aplatizate, adesea cu indentații date de granulele cuarțoase adiacente.<br>Textura este masivă compactă, granulele alungite având orientare întâmplătoare. Clastele argiloase alungite, subordonate cantitativ și suportate de matrice tind aparent spre o orientare preferențială.<br>Nu există conținut faunistic<br>Datorită acțiunii agenților externi s-a produs o levigare a cimentului argilos care a condus la instalarea unui caracter friabil și la dezagregare mecanică. | | |

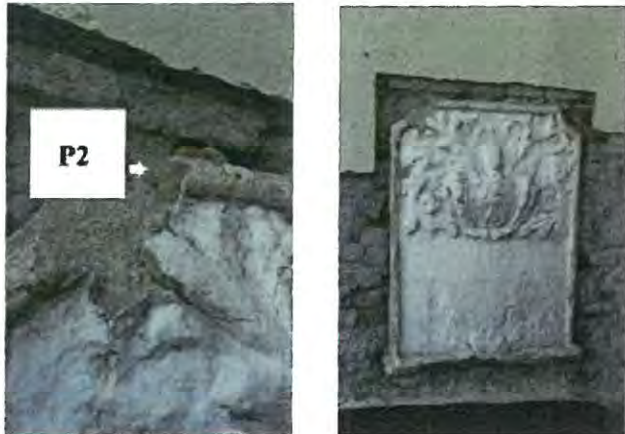
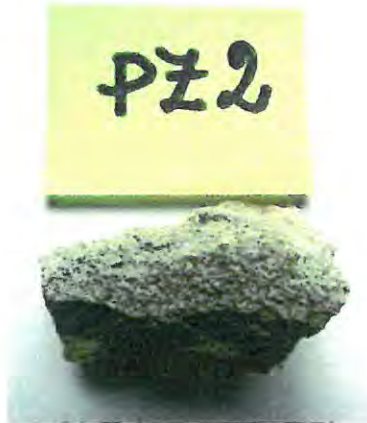
| <b>Locul prelevării probei:</b> Zona Nord, placă funerară cu blazon și inscripție | | |
| <b>ÎNCADRARE MINERALOGICĂ:</b><br><b>Litotip:</b> Calcarenit bioclastic (lumașel)<br><b>Culoare:</b> Cenușiu cu ușoare tente portocalii - ruginii, cod Munsell 10YR 7/4, cu unele elemente mai deschise la culoare (albicios-cenușiu neutru). | | |
| <b>DESCRIERE MACROSCOPICĂ:</b><br>Structura este inechigranulară, constând din triturat biologic calcaros de dimensiuni variabile (0,2 - 5 mm), cu elemente compactate aflate în contact direct, aproape fără ciment interstițial.<br>Textura este parțial orientată, bioclaste cu aranjament foarte compact, dispuse cu axa lungă sau suprafețele planare după planul de stratificație.<br>Conținutul paleontologic este abundent, dominat de colonii de briozoare (cheilostomatide încrustante și erecte), foraminifere în special de talie mare ( <i>Nummulites</i> sp.), rare plăci de crinoide, alge verzi. | | |

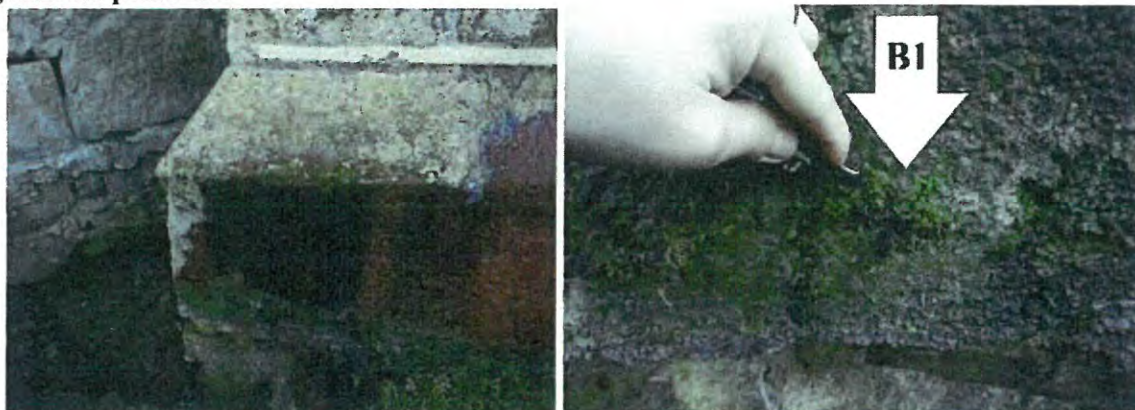
**Fotografie loc prelevare**

| <b>Locul prelevării probei:</b> Perete Nord, piatra la baza contrafortului, atac biologic | | |

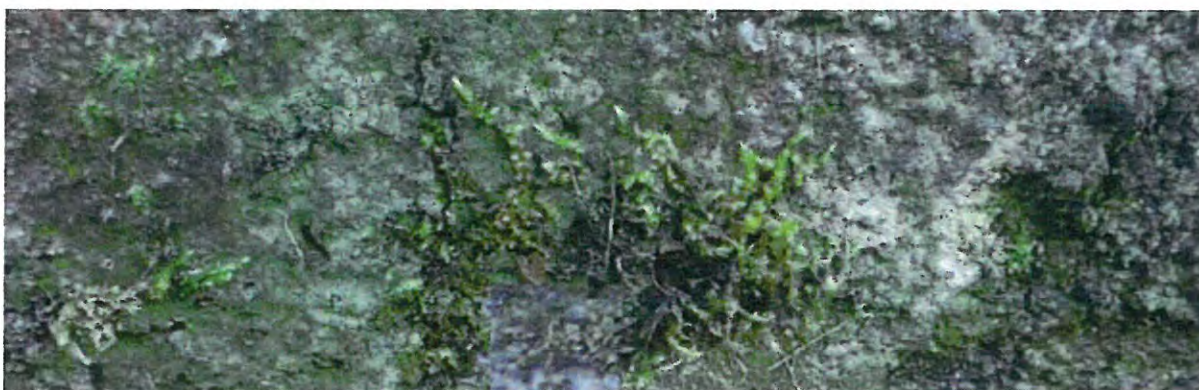
*Fig.31. Test de îndepărtarea atacului biologic*

Pentru îndepărtarea atacului biologic am realizat o serie de teste în încercarea de a identifica metodologia corectă. În prima etapă am aplicat prin pensulare un biocid, respectiv un compus chimic care are în compoziția sa ca substanță activă o sare cuaternară de amoniu, clorură de alchildimetil benzilamoniu  $\leq 5\%$  și un detergent ușor (BFA- Remmers). După perioada de acțiune a compusului pulverizat, circa 2 h, am trecut la îndepărtarea biocrustei, prin mijloace mecanice (bisturiu și bastoncini).

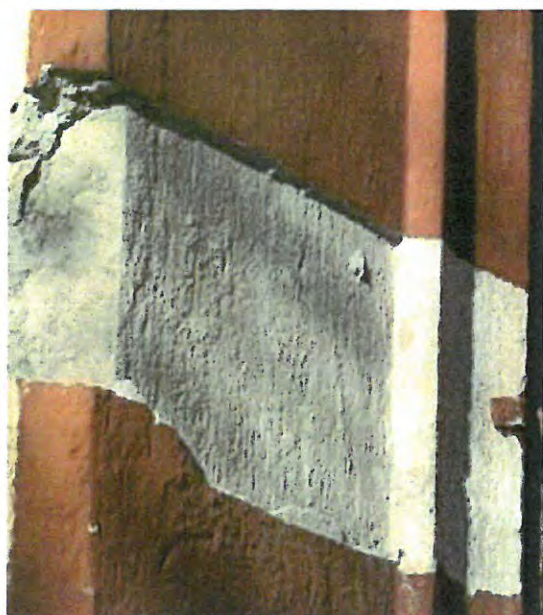
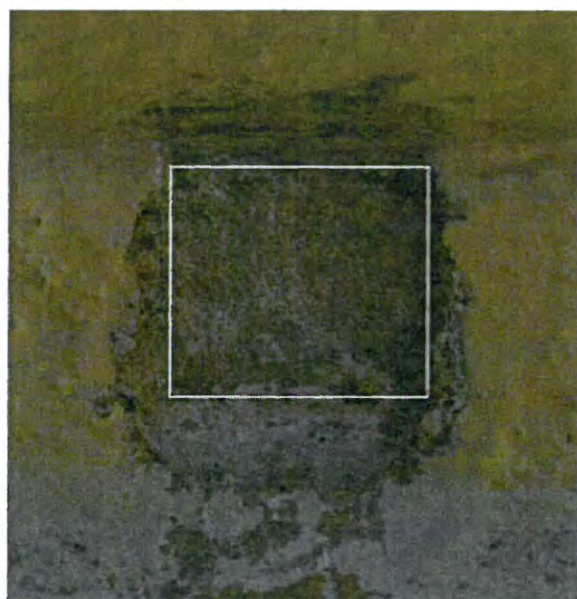
*Fig.32. Test de curățire ancadrament (stânga)/ Test de curățire capac contrafort (dreapta)*

Elementele decorative și structurale litice au fost acoperite cu straturi succesive de mortare și zugrăveli ce necesită îndepărtarea lor, pentru a pune în valoare ornamentația dar și textura, acum greu lizibile. Îndepărtarea straturilor de zugrăveală s-a realizat mecanic, folosind unelte specifice: dălțițe, bisturie, lancete și perii moi. După îndepărtarea grosieră a straturilor prin mijloace mecanice, s-a aplicat o soluție de carbonat de amoniu în concentrație 10% prin pulverizare, iar cu un burete s-a îndepărtat reziduurile din macroporii pietrei.

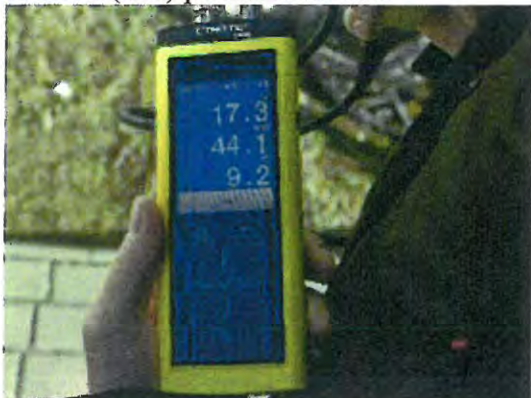
Măsurători ale factorilor de mediu au fost realizate cu termohigrometrul TS 210 SDI, valorile exterioare înregistrate fiind de **14,8 °C** pentru temperatură (T) și **50,7 %** umiditatea relativă a aerului (UR) pe latura de nord și **17,3 °C** temperatura (T) și **44,1 %** umiditatea relativă (UR) pe latura de sud.

*Valori de T și UR pe latura de nord*

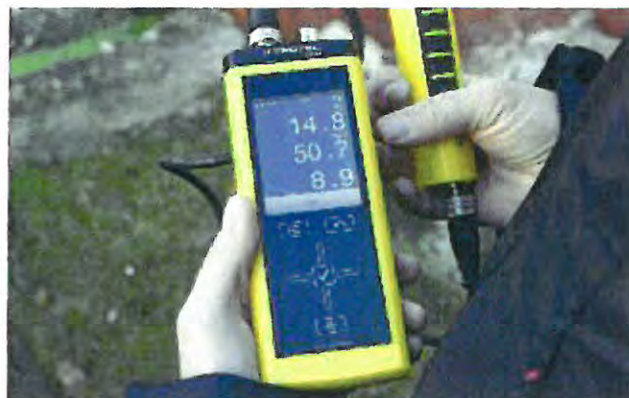
*Valori de T și UR pe latura de sud*

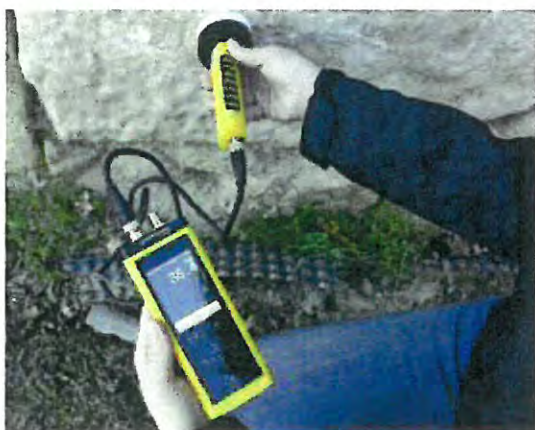
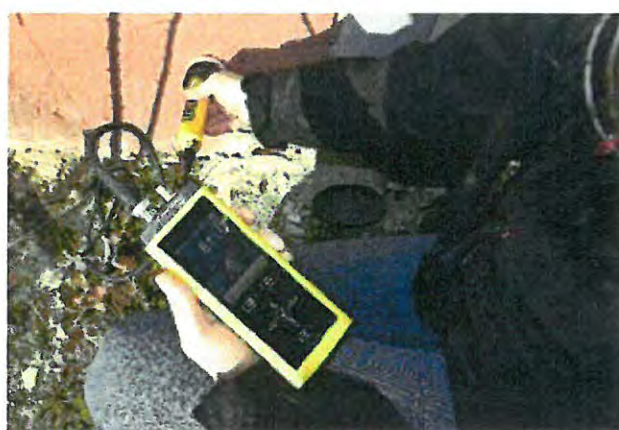
#### *Valori ale Um pe palierul 0- +50*

*Valoare Um (35,4) bună în zona decapată Valoare Um ridicată (51) în zona cu tencuială*

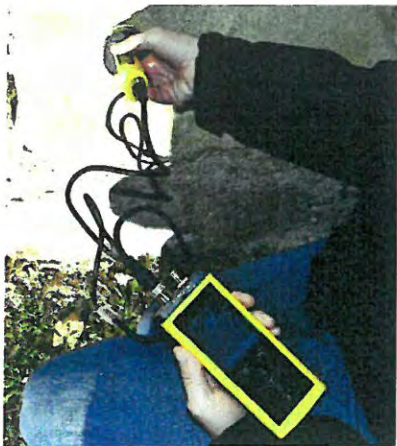
#### *Valori ale Um pe palierul +50 cm - +150 cm*

*Valori Um 31,0*

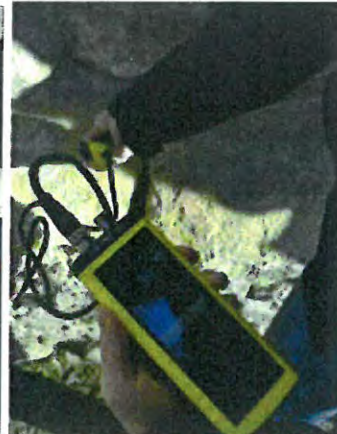
*Valori Um 39,7*

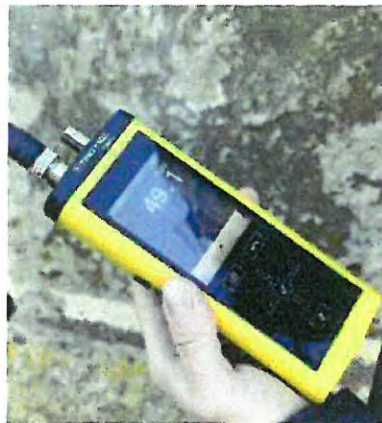
De asemenea, pe latura de nord au fost identificate valori mai mari ale umidității materialelor în comparație cu cele de pe sud, acest aspect datorându-se în primul rând expunerii laturii de nord la scurgerile pluviale de pe coasta zonei de amplasare a monumentului, dar și a orientării în raport cu punctele cardinale și lipsa expunerii la soare.

#### *Valori mari ale Um pe nord atât pe palierul 0 - +50cm dar și pe palierul +50cm -+150cm*

*Cota +100cm Um 49,1*

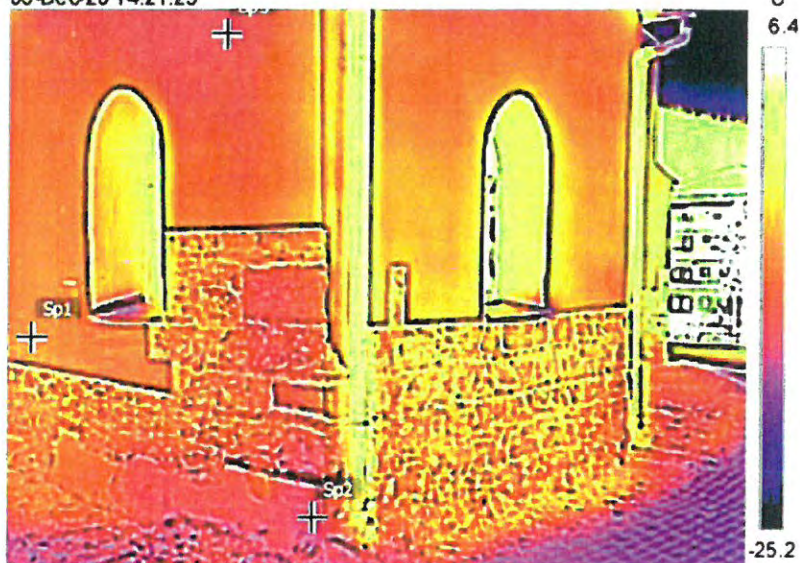
flir\_20201206T142123.jpg

Umiditatea excesivă a zidurilor din cauza scurgerii pluviale defecte, surprinsă de camera termică, printr-o zonă mai rece ca a peretelui urmare a modificării capacității de conductibilitate din cauza umezelii.

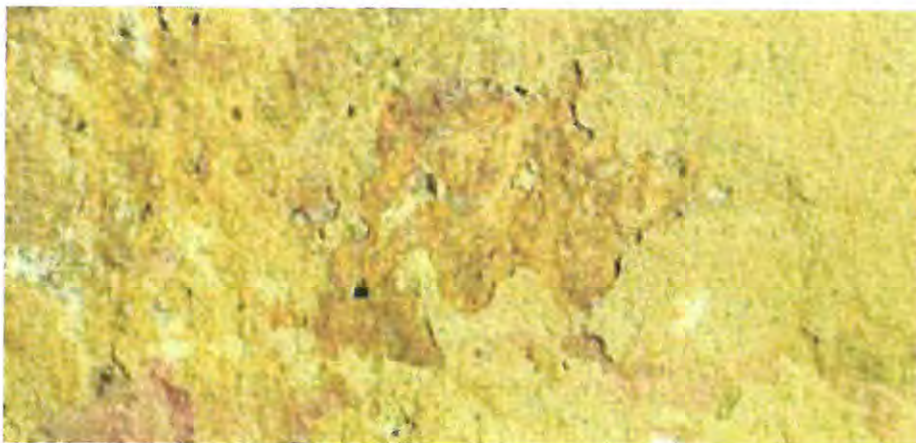
Temperatura este un factor determinant deoarece fenomenul de încălzire și răcire repetată a rocilor, generează presiuni perpendiculare pe suprafața acestora, determinând apariția unor fisuri, a fenomenului de exfoliere sau fracturare a rocii. Natura termică a generat și numele lor, respectiv fisuri, exfolieri și fracturi termogene. Încălzirea cu  $1^{\circ}\text{C}$  a unei roci comune, poate provoca o tensiune de  $8\text{ kg/cm}^2$ , astfel că oscilațiile diurne de peste  $20\text{--}40^{\circ}\text{C}$  sunt capabile să genereze tensiuni de rupere la unele roci cu rezistența sub  $100\text{kg/cm}^2$ .<sup>8</sup> Așadar, apariția unor serii de fisuri, microfisuri sau rețele de fisuri se datorează oscilațiilor termice ce supun în timp roca unor tensiuni termogene care ajung să genereze o astfel de deformare. De obicei fațada cea mai expusă acestui tip de oscilații este cea de sud, dar pot fi afectate și cele de est și vest.

Fig. 33. Exfolieri termogene la moloane de gresie apaținând soclului, latura de sud.

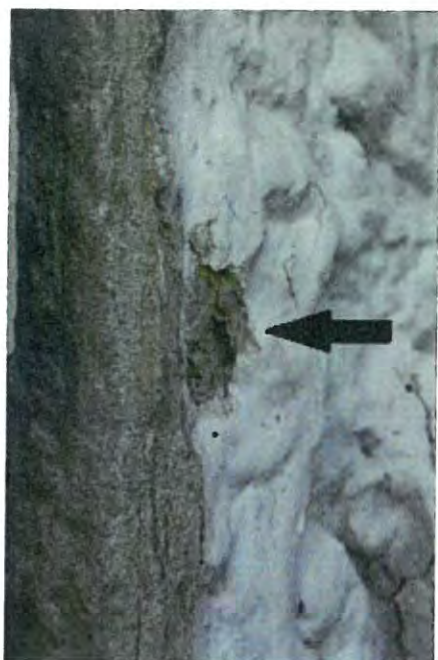
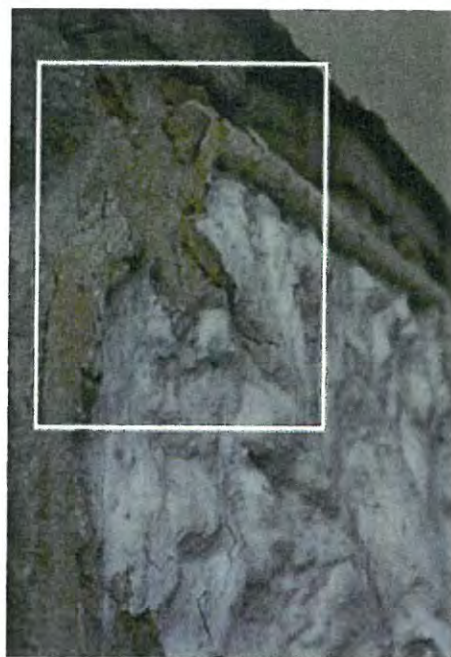
Umiditatea care presupune efectiv prezența apei provenită pe diferite căi poate fi de mai multe tipuri: umiditatea de infiltrare datorată unor defecte ale acoperișului sau ale sistemului de captare a apei pluviale; expunerii zidului la ploaie; umiditatea de capilaritate, datorată contactului cu solul umed și ascensiunii capilare; umiditate de condensare.

**Fig. 34 a-b. Degradări provocate de acțiunea apei. Piatră funerară, latura de nord.**

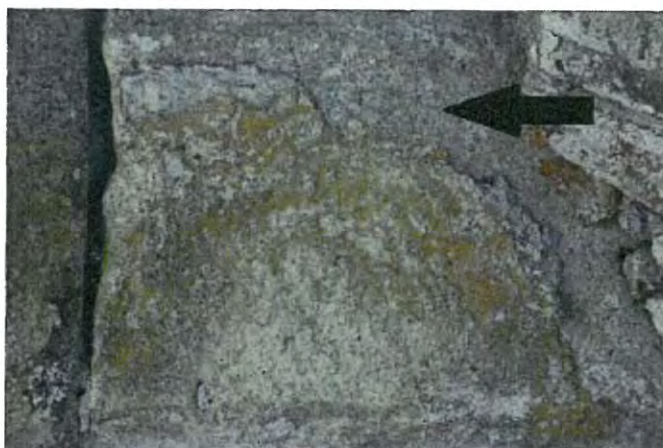
Un tip de degradare specific gresiilor și des întâlnit la monumentele din România, inclusiv la biserica din Zlatna este dezagregarea – favorizat de higroscopicitatea ridicată a acestui tip de rocă coroborată cu fenomenul de îngheț și dezgheț repetat. Intensitatea dezagregării depinde foarte mult și de numărul ciclurilor de îngheț-dezgheț pe care le suferă roca timp de un an, dar și trecerile de la un anotimp la altul.

**Fig. 35. Dezagregarea gresiei la nivelul soclului edificiului, cu prezența fenomenului de “solzire”, fațada de vest.**

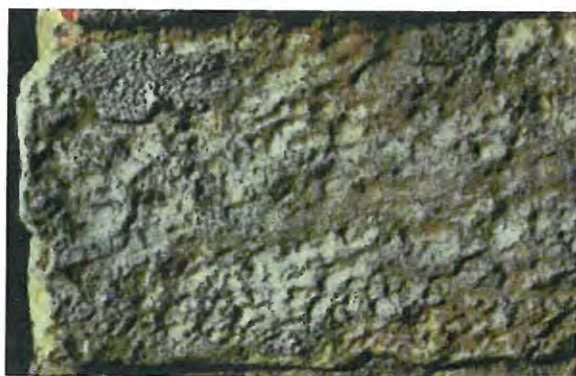
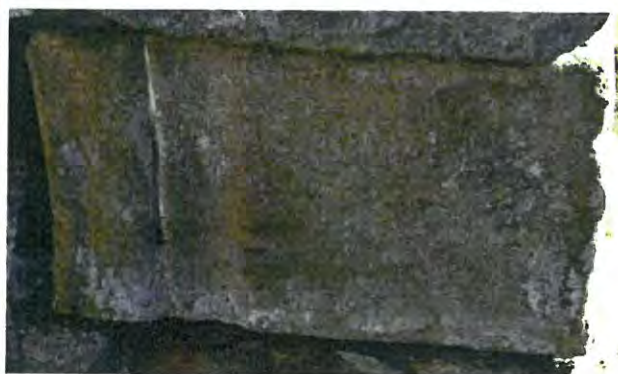
Acțiunea factoriilor chimici este prezentă prin poluarea industrială/urbană la care se adaugă apa pluvială dar și praful din atmosferă. Orașul Zlatna a fost un important centru al industriei miniere încă din perioada medievală, dar și de prelucrare a metalelor neferoase, printre care cuprul. Prezența în atmosferă a unor gaze ( $\text{SO}_2$  și  $\text{CO}_2$ ) provenite din activitatea industrială din vecinătatea lăcașului, coroborate cu apa din precipitații, determină apariția unor acizi care intrați în contact cu roca au dezvoltat o serie de reacții ce au dus la dizolvarea și dezagregarea unor compuși minerali cu consecințe grave pentru materialul petrografic.

**Fig. 37 (a-b). Fenomenul de dizolvare la rocile sedimentare sub acțiunea chimică a apei pluviale poluate. Piatră de colț, molon contrafort sud-vestic.**

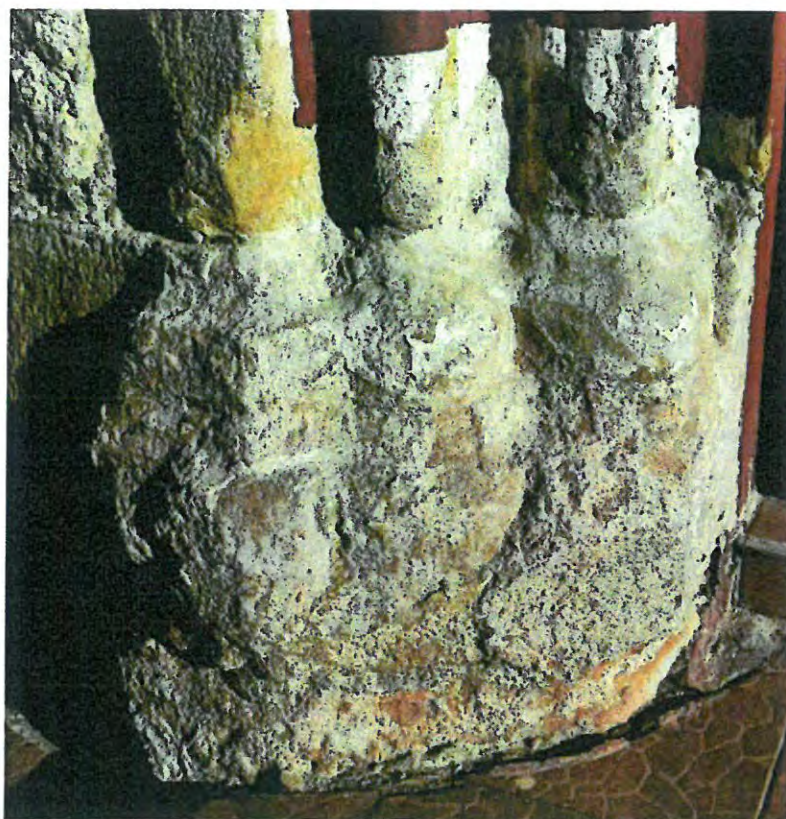
mai mult, având ca efect dizolvarea lentă a liantului din componentul litic. Exemple elocvente sunt cele două portaluri gotice (laturile de vest și sud) unde bazele montanților (piese decroșate) indică pierderi importante din masa lor până la imposibilitatea distingerii profilaturii originale.

*Fig. 38. Degradarea prin dizolvare a gresiei sub acțiunea acizilor din apa meteorică. Baze montanți portaluri*

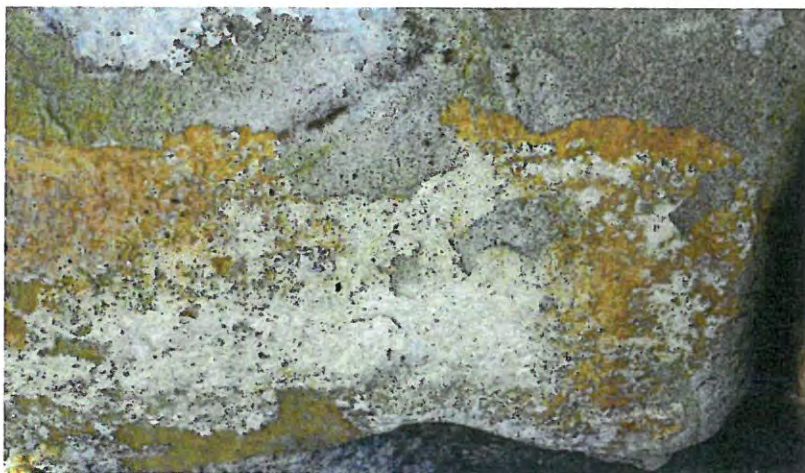
O altă degradare specifică inclusiv gresiilor este acoperirea cu crustă carbonatică, caracteristică moloanelor expuse apei de ploaie. Această crustă se formează pe suprafețele verticale, în părțile inferioare a acestora, ca urmare a reprecipitării calcitului deja dizolvat. Procesul este cel mai vizibil pe latura de sud, unde datorită soarelui, apa din soluția carbonatică s-a prelins evaporându-se mai repede.

*Fig.39. Crustă carbonatică (detaliu molon – soclu latura sudică)*

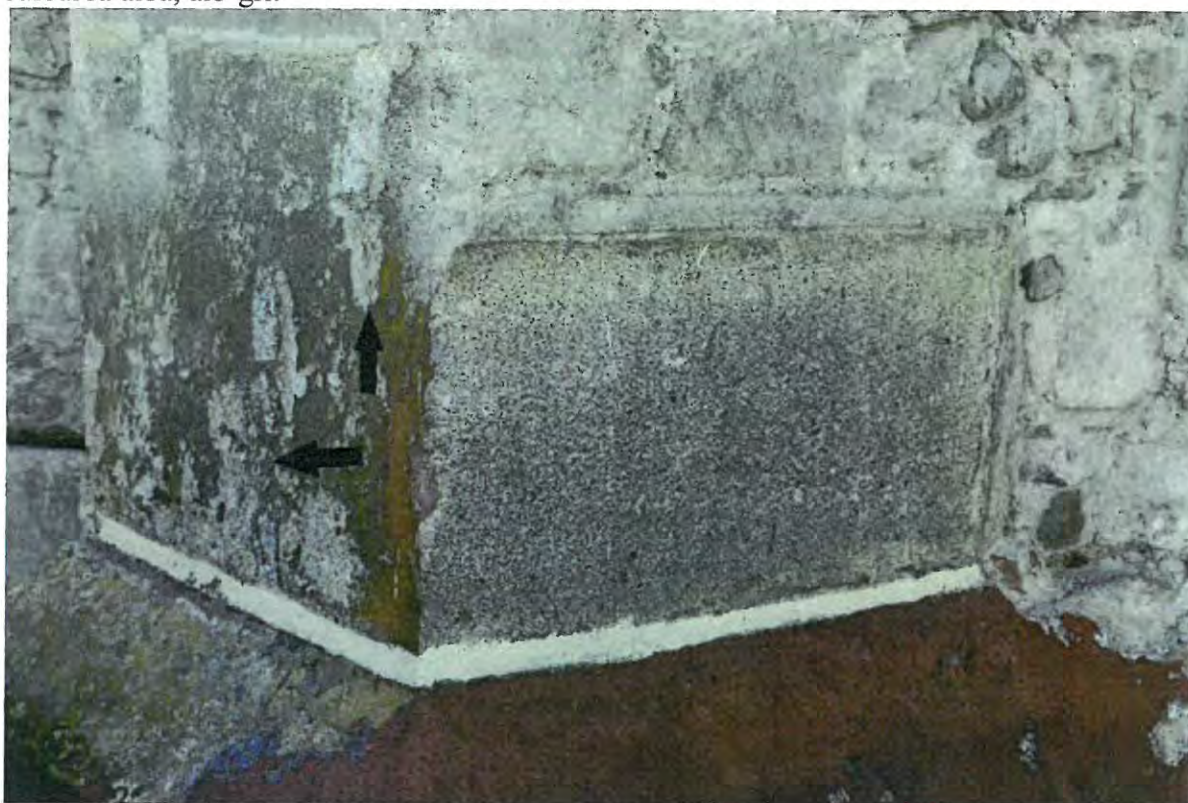
Tot sub influența umidității are loc și apariția eflorescențelor saline care se formează datorită pătrunderii apei în zidărie și tencuieli de unde sărurile solubile tind să migreze la suprafață. Pentru biserica din Zlatna cea mai importantă sursă de apă o constituie apa din sol - prin ascensiunea capilară, care migrează prin fundații în zid și antrenează sărurile solubile către suprafața de evaporare, unde se cristalizează. Fenomenul este prezent în general în partea inferioară a zidurilor edificiului, putând fi observate zone de igrasie cu pete și eflorescențe de culoarea albă, alb-gri.

**Fig.40. Prezența eflorescențelor saline, contrafort latura nordică.**

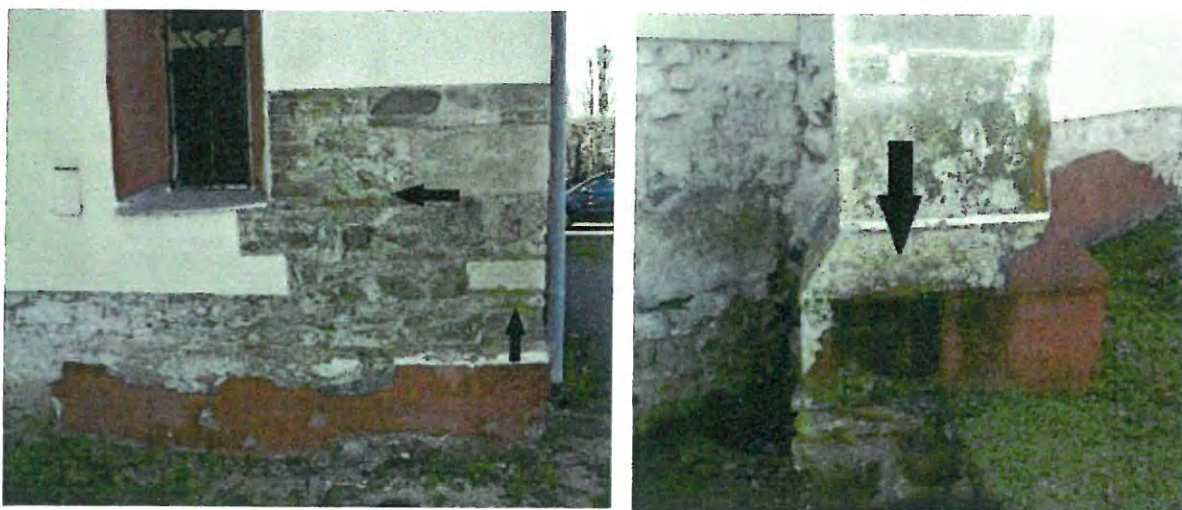
Unul din factorii de degradare cu consecințe importante pentru un edificiu- monument este cel al biodeteriogenilor, manifestat prin apariția și dezvoltarea biocrustei la suprafața pietrei. Aceasta se instalează sub formă de fungi, mușchi, alge, etc. și conduc treptat la deteriorarea rocii fie prin procese fizice - abraziuni mecanice, fracturări, dislocări datorate activității mecanice și a presiunii de creștere a organismelor, fie prin procesele chimice - care implică modificarea naturii mineralogice a rocii suport.<sup>9</sup> Componentele din piatră expuse o perioadă mai lungă de timp în condiții de umiditate dezvoltă adesea atac biologic activ care ajunge să se fixeze bine în porii rocii. Prezența biocrustei s-a identificat preponderent pe fațada nordică, local pe cea de vest, în condiții de microclimat distinctiv, respectiv umbrirea aproape permanentă, gradul de umiditate mai mare și solul umed aflat în contact direct cu zidurile. În același timp, anumite defecțiuni ale învelitorii sau lipsa sistemului de preluare a apelor pluviale de pe acesta face ca apa să se prelingă direct pe suprafața paramentului și contraforți. Aceasta poate fi absorbită din umiditatea relativă iar cea lichidă să urce prin capilaritate, odată ajunsă în structura pietrei favorizează apariția și dezvoltarea stratului biodegradabil. În final deteriorarea se produce în mod lent și ireversibil.

**Fig.41. Prezența atacului biologic, fațada de nord**

Orice curățire duce la deschiderea porilor materialului litic și implicit expunerea lui la un nou atac biologic. Pentru a îndepărta acest risc și pentru a stopa reparația unui nou atac biologic se va aplica integral pe suprafața monumentului un biocid. Produsul folosit poate fi compusul chimic BFA (Remmers) și se va realiza înaintea tratamentului de hidrofugare, pentru a limita apariția atacului biologic.

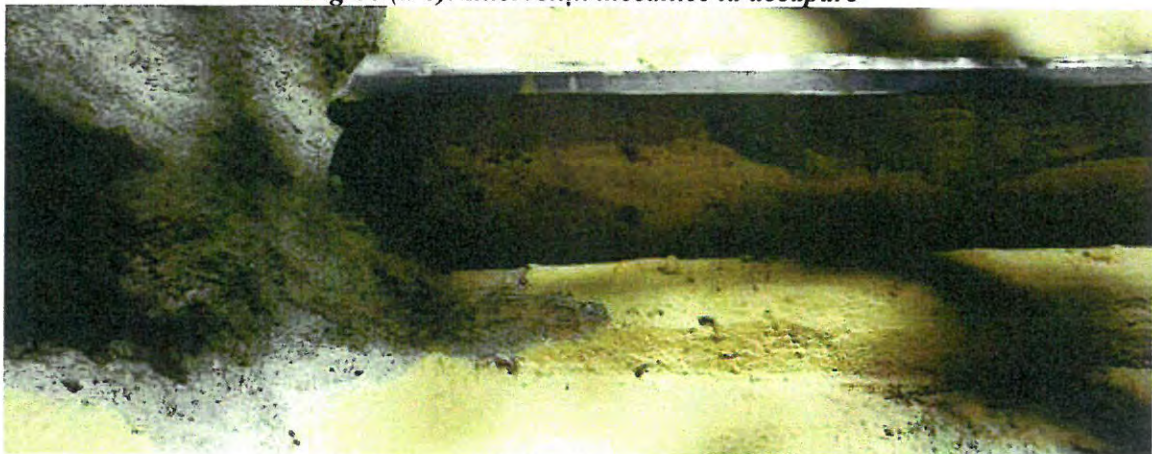
*Fig. 45. Detaliu de reparație inadecvată la brâul median din piatră*

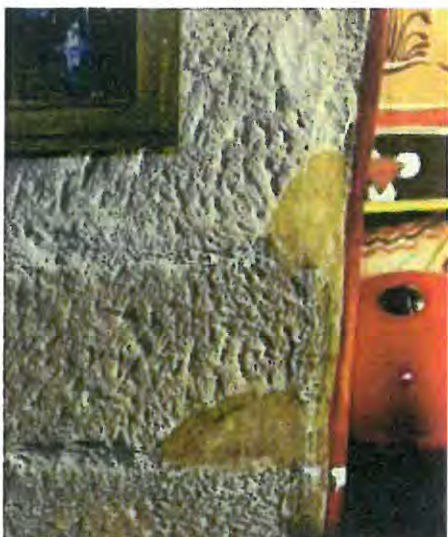
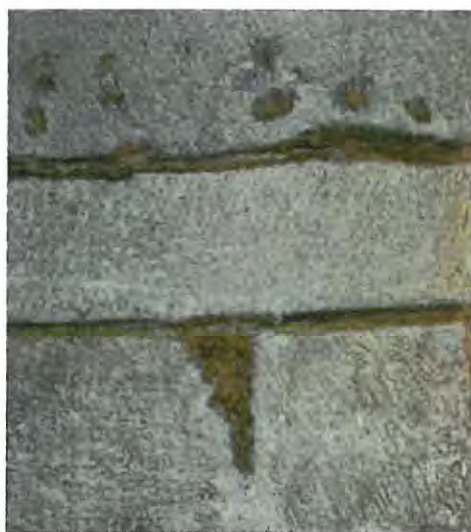
Lucrările de restaurare executate anterior, și-au pus amprenta pe integritatea pieselor, existând porțiuni de rosturi și plombări realizate neadecvat și care prezintă o alterare cromatică evidentă și care deranjează estetic. De asemenea, modul de realizare al plombelor de mortar aferente reîntregirilor volumetrice nu respectă normele de conservare și restaurare materialele din care au fost executate și textura acestora fiind diferită și ieșind în evidență. Cu toate că intervențiile trebuie să fie sesizabile, vizibilitatea acestora nu trebuie să denatureze aspectul general al suprafeței respective.

*Fig. 46. Reîntregiri volumetrice și rosturi neadecvat cromatic*

Rosturile a căror rezistență mecanică a suferit în timp sub acțiunea factorilor de mediu, trebuie înlocuite, astfel se va realiza rostuirea elementelor de piatră cu un mortar similar cu cel original, ce va avea la bază ingredientele, granulația și proporțiile identificate prin analize. Se va aplica cu spatula sau mistrii de mici dimensiuni după amorsarea suprafeței, în straturi succesive, iar după zvântare se va răzui și se va tampona ușor cu un burete umed.

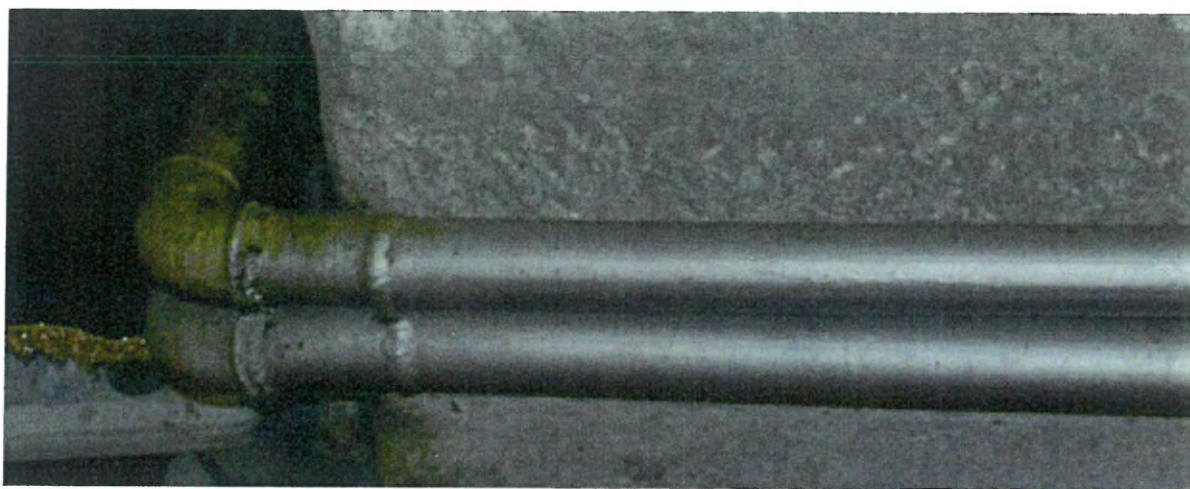
*Fig. 47. Prezența unor cruste de substanță organică (ceară). Țevi neadecvat utilizate*
