**CONSERVAREA ȘI RESTAURAREA ELEMENTELOR LITICE LA  
BISERICA „ADORMIREA MAICII DOMNULUI”, ZLATNA  
COD LMI: AB-II-m-A-00400**

**2024**

| <b>FAZA</b> | Proiect Tehnic |

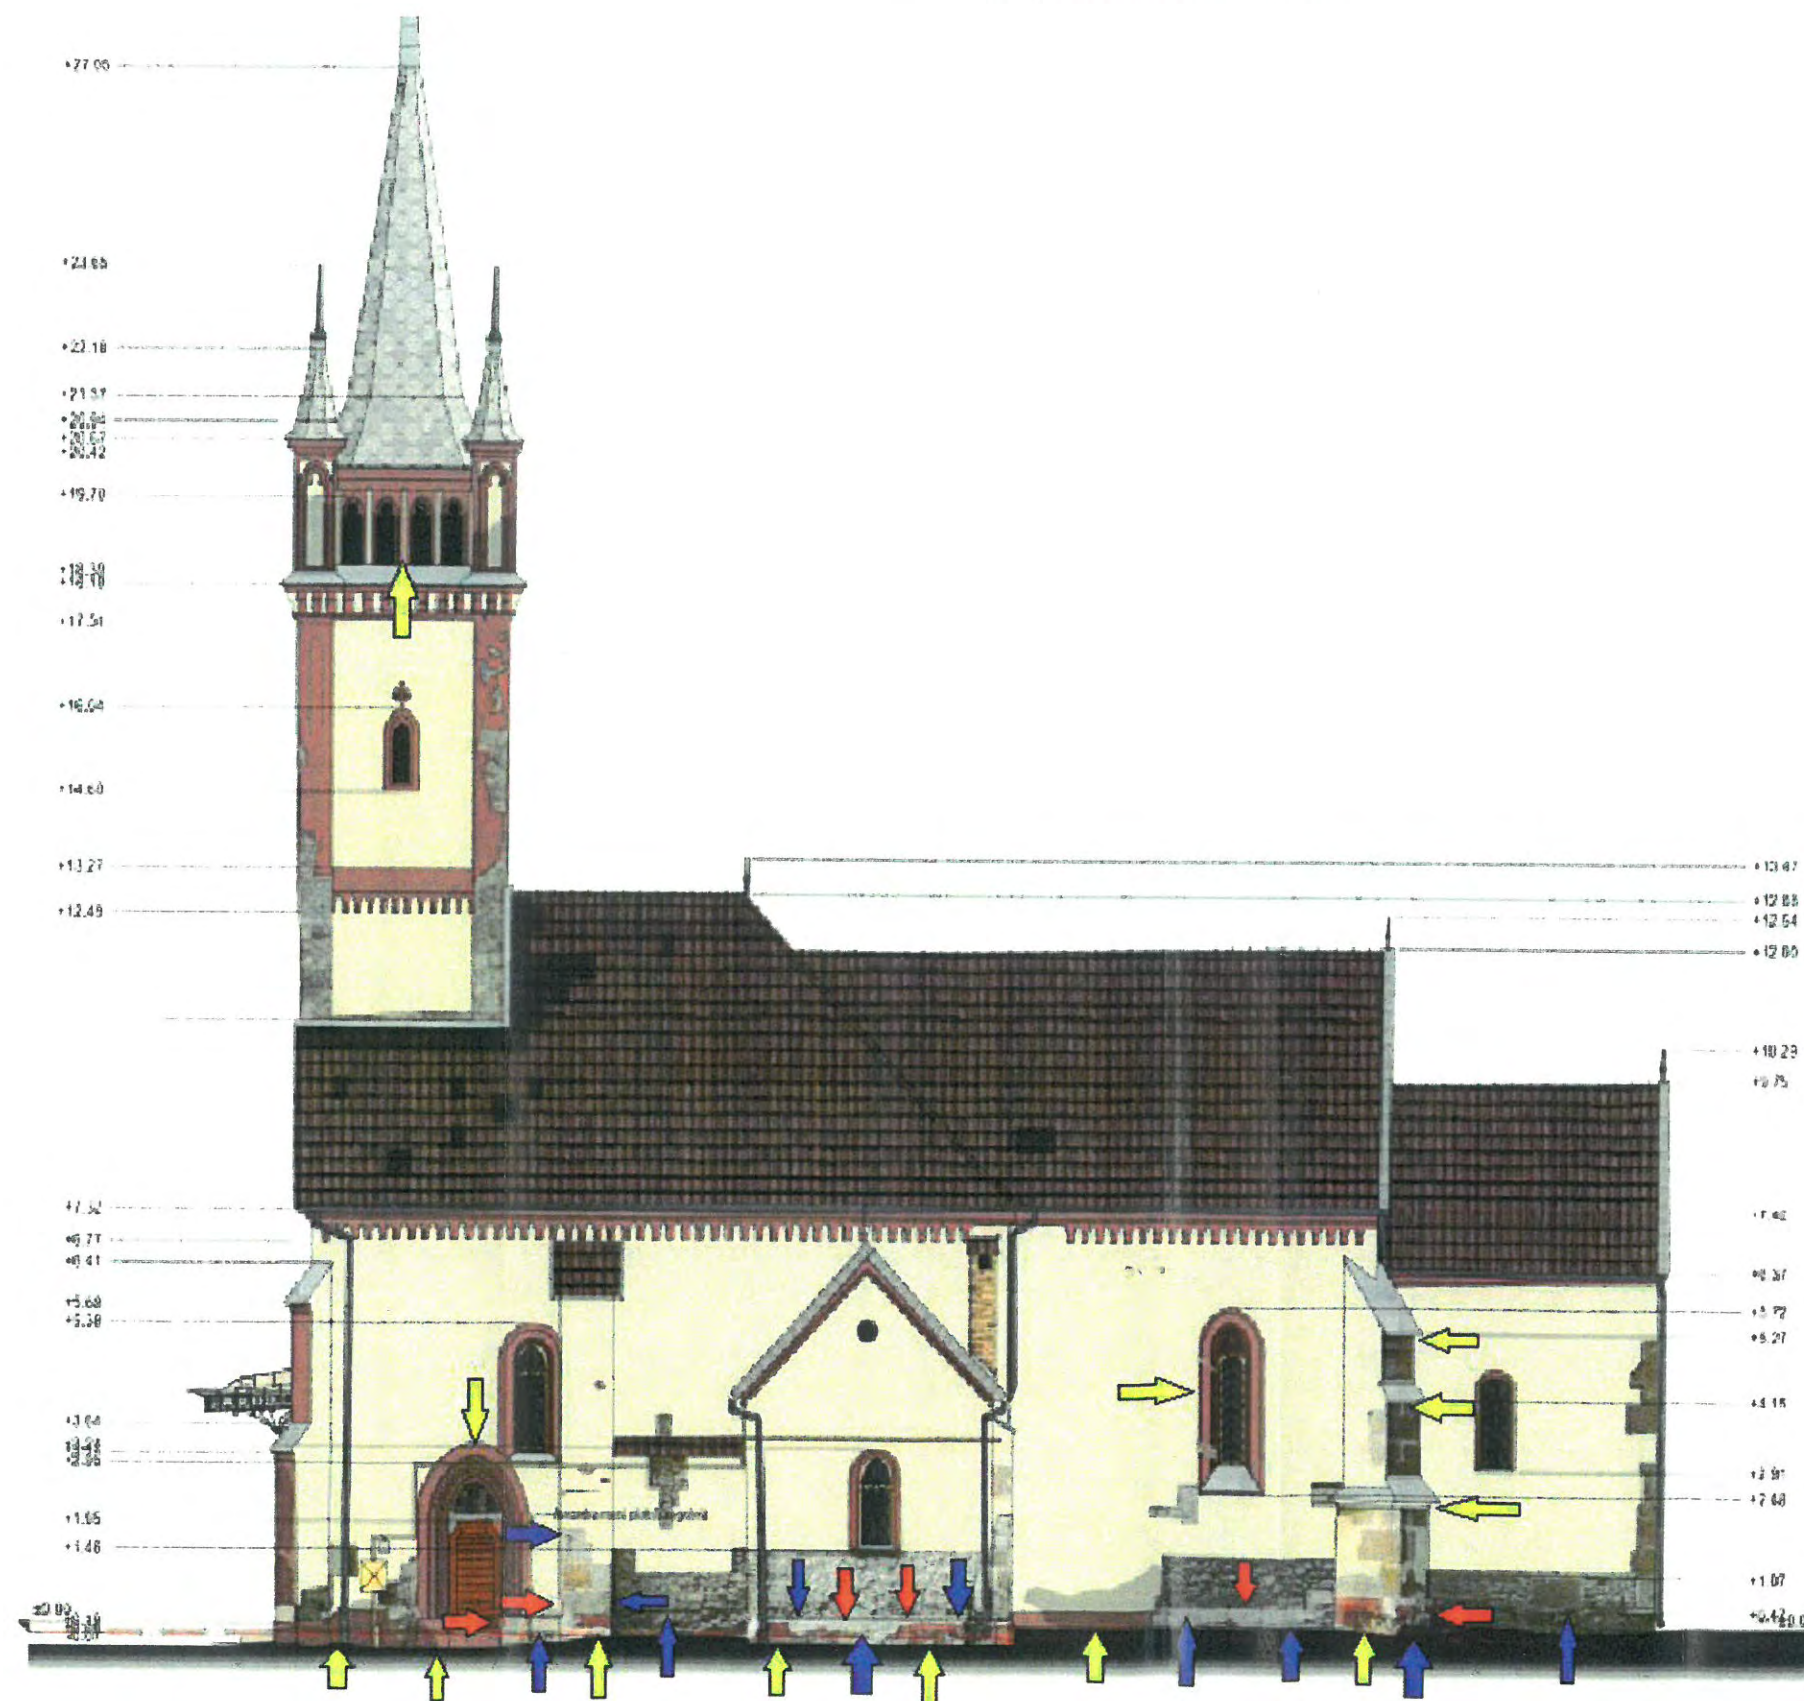
## FAȚADA DE SUD

- ← ZUGRĂVELI INADECVATE PE PLATRĂ
- ← EXFOLIERI, DESPRINDERI, PULVERULENȚA MAT. LITIC
- ← PIERDERI DE MATERIAL ORIGINAL
