### **Casa Albă (Muzeul Etnografic)**

### Mausoleul

**denumire obiectiv:**  
**RESTAURAREA, CONSOLIDAREA ȘI CONSERVAREA ANSAMBLULUI "OCTAVIAN GOGA" DIN COMUNA CIUCEA**

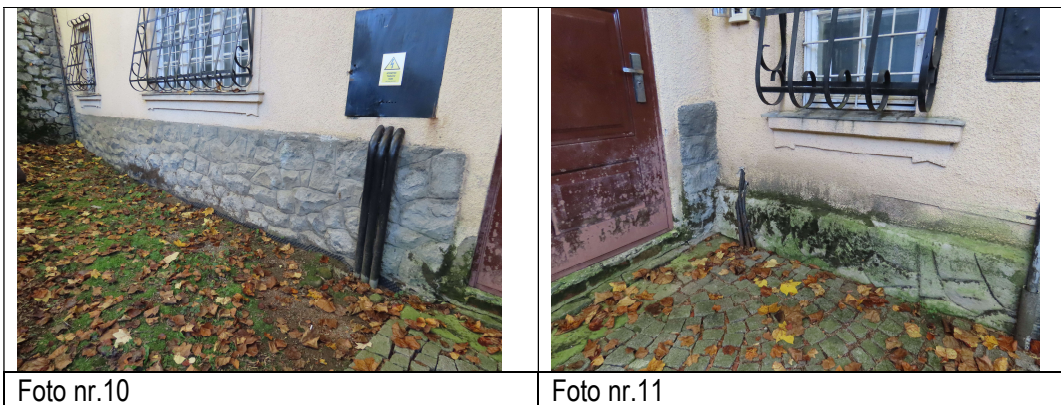
Soclu la colțul de nord-vest, unde clădirea se lățește, este colonizat de alge verzi și licheni (Foto nr.10 și 11).

Infiltrațiile care umezesc zona provin de la învelitoare.

Este necesară stoparea infiltrațiilor înainte de curățirea biocrusteii.

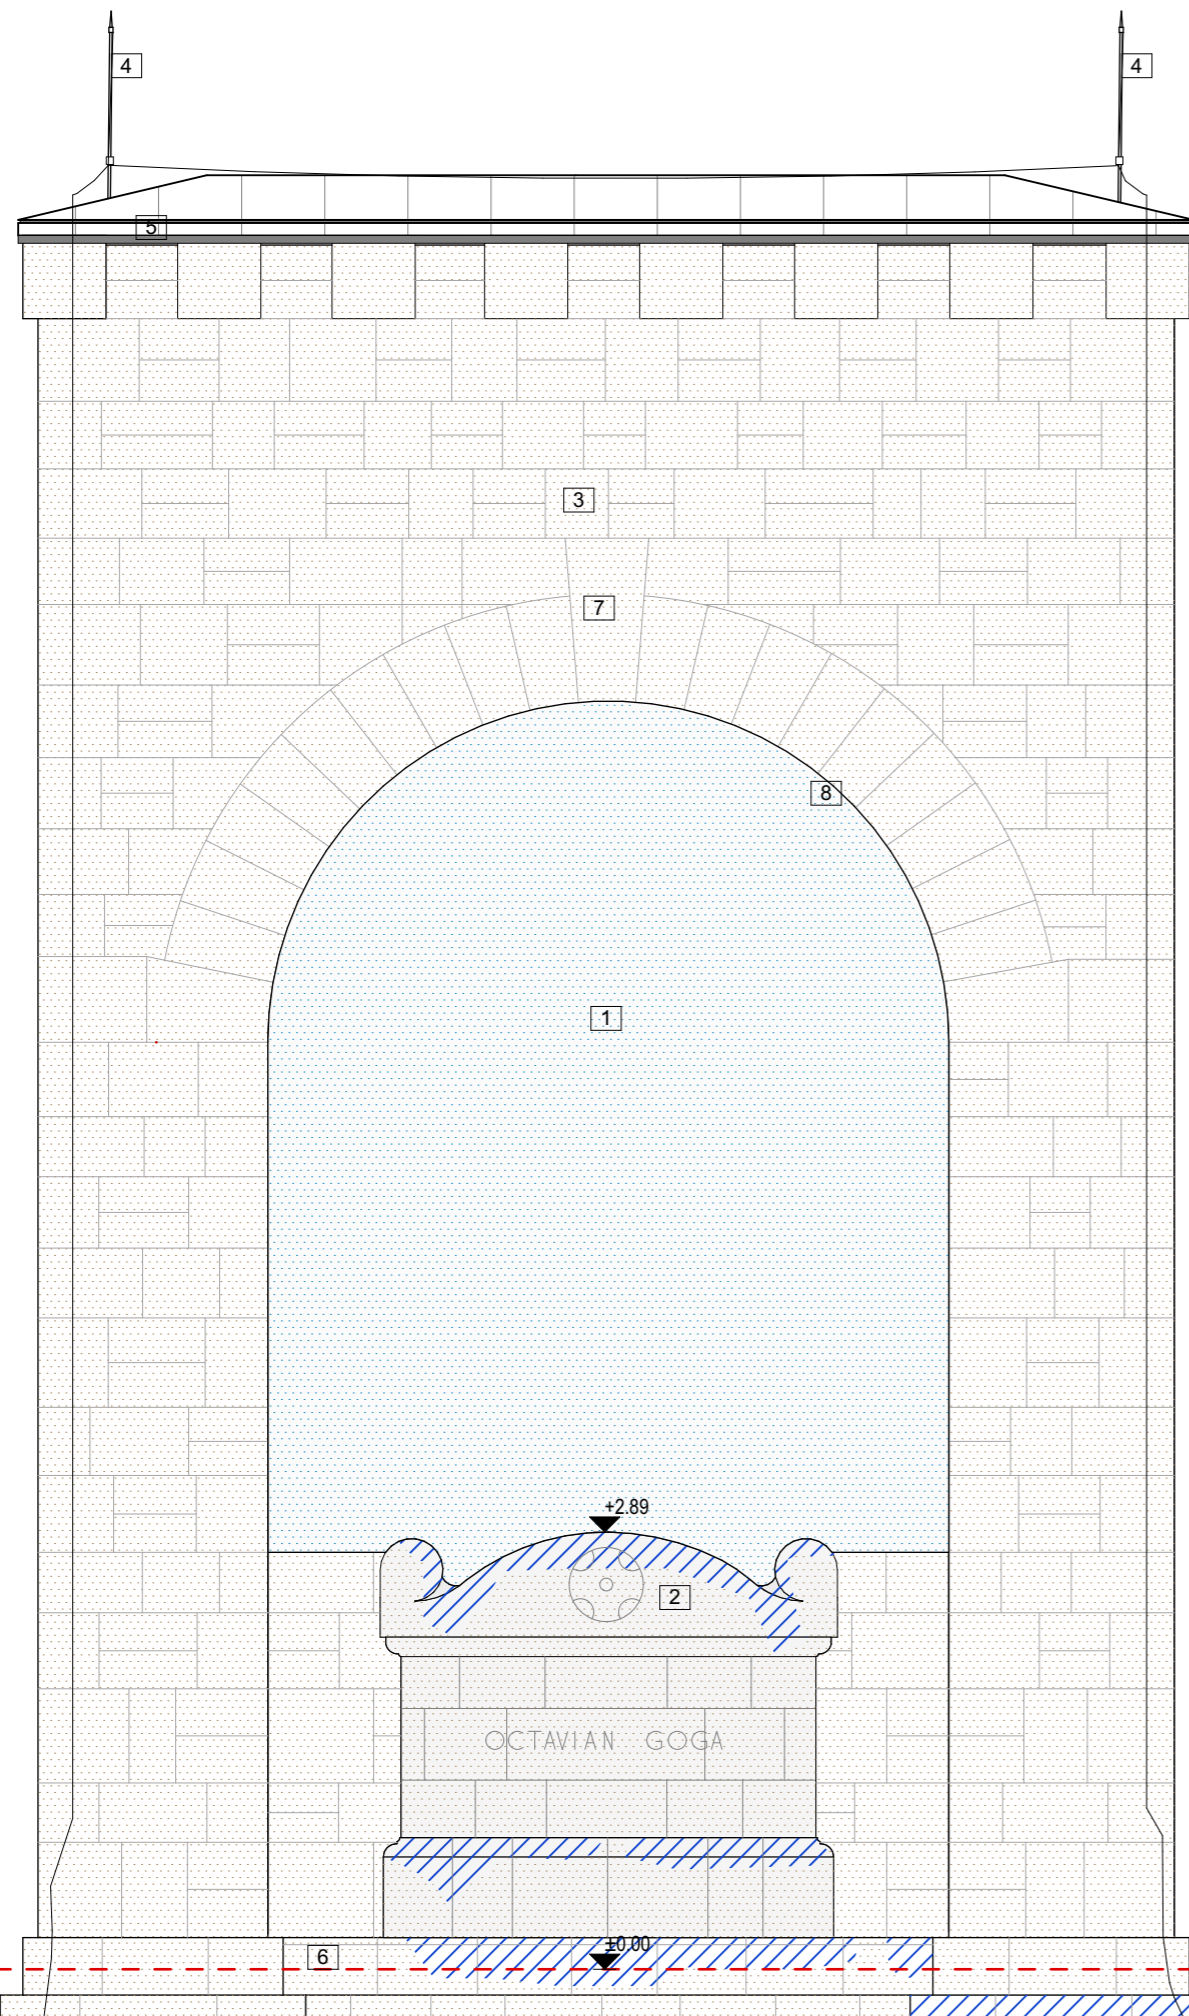
- degradari placaj piatra din cauza umiditatii capilare/ sau de la infiltratii de la sistemul de evacuare ape pluviale deteriorat / atac biologic, depuneri de muschi, licheni, depuneri aderente de praf si murdarie
- degradari placaj piatra- depuneri aderente si neaderente de praf, gudroane
- strat mozaic degradat partial - lipsuri in mozaic

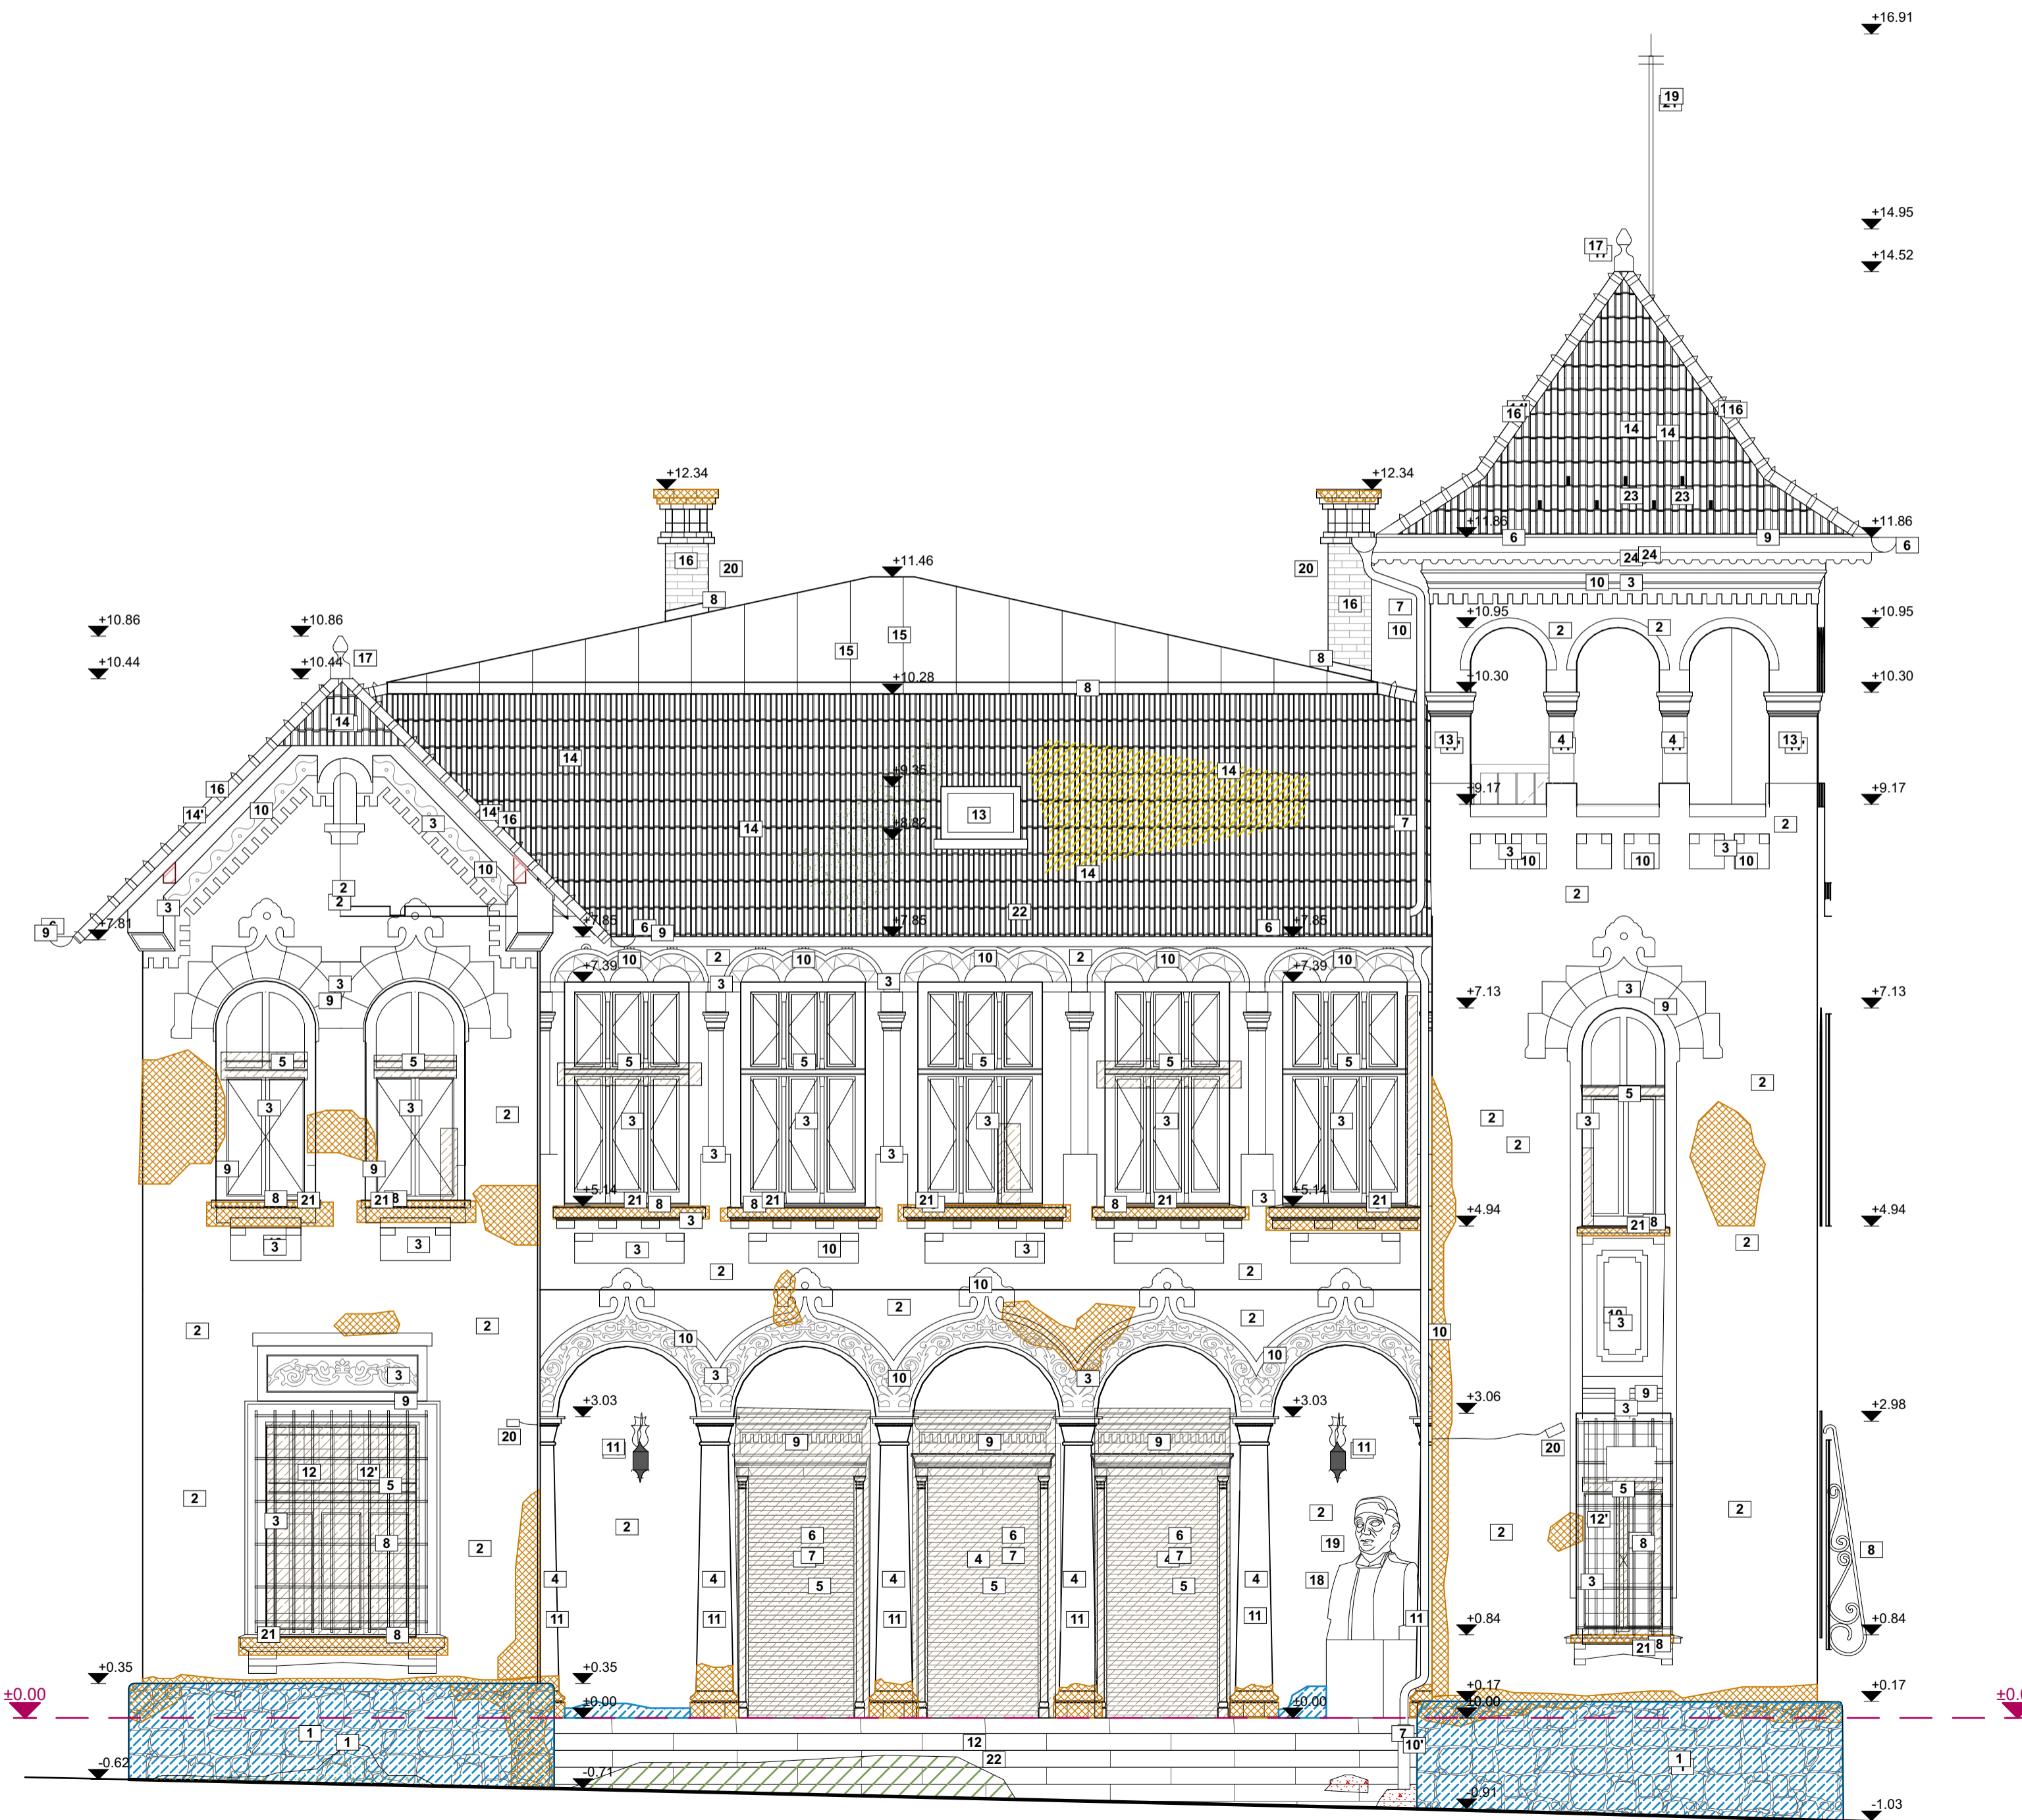
**denumire plansa:** Fatada nord-vest  
**data:** octombrie 2022 **scara:** 1:50  
**număr planșă:** Ob.3.C13-AE.07

- Degradari la nivelul tencuiei/ desprindere finisaje, straturi suport impermeabile
- Finisaje/tencuiei exterioroare afectate de umiditate capilara
- Crapaturi la nivelul peretilor
- Tinichigerie deteriorata, deformata, desprinde de pe suport (jeaburi, buriane, sorturi, dolii, glafuri)
- Elemente de lemn deteriorate, fisurate
- Tamplarie exterioroara de lemn deteriorate, deformate (lipsa chitului), elemente de lemn afectate de umiditate si taze UV, finisaj exfoliat
- Invelitoare afectate de o biocrusta din alge si licheni
- Degradari fizico-mecanice la inveltoarea de tigla: pierderi de material, exfolieri, fracturi, fisuri
- Cabluri existente pe fatada
- Degradari biologice la trepte: biocrusta formata din alge verzi, licheni si mici permutate de muschi
