Expertiza tehnica pentru realizarea proiectului
**STĂȚIREA CONDIȚIILOR DE FUNCȚIONARE IN
SIGURANȚA
ACUMULĂRII CĂLINEȘTI, județul Satu Mare"**

August 2025

**Expertiza tehnica pentru realizarea proiectului
Îmbunătățirea condițiilor de funcționare in siguranța a
acumulării Călinești, județul Satu Mare**

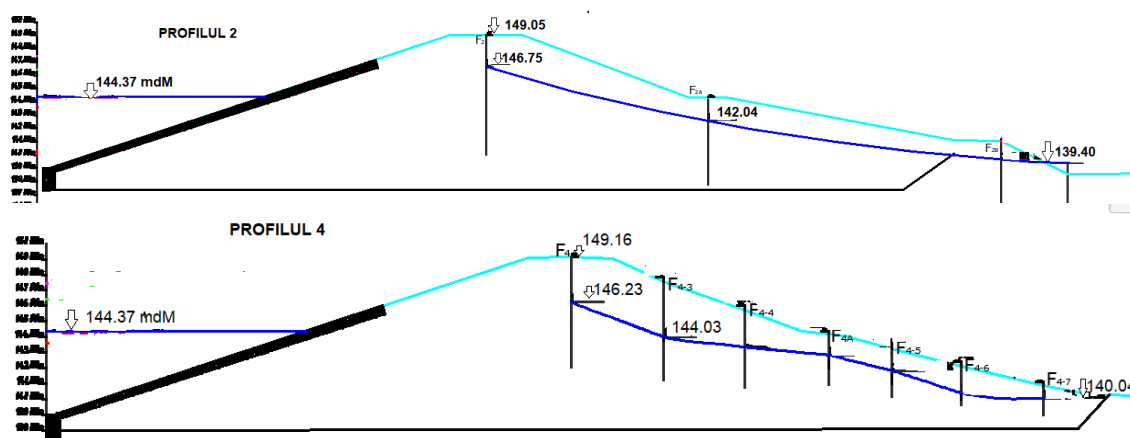
Figura 6. Liniile piezometrice în 2 profile

În figura 6 se prezintă liniile piezometrice în două profile caracteristice. Măsurătorile efectuate în forajele piezometrice amplasate pe coronament indică un nivel mai mare decât cel înregistrat în lacul de acumulare, situație explicabilă prin natura materialului din corpul barajului. Cert este faptul că linia piezometrică se situează în interiorul profilului și că prismul aval rămâne nesaturat.

Corelația nivelelor piezometrice cu variația nivelului în acumulare se evidențiază în special în perioadele cu creșteri bruște ale nivelului în lac, influența precipitațiilor fiind mai puțin resimțită.

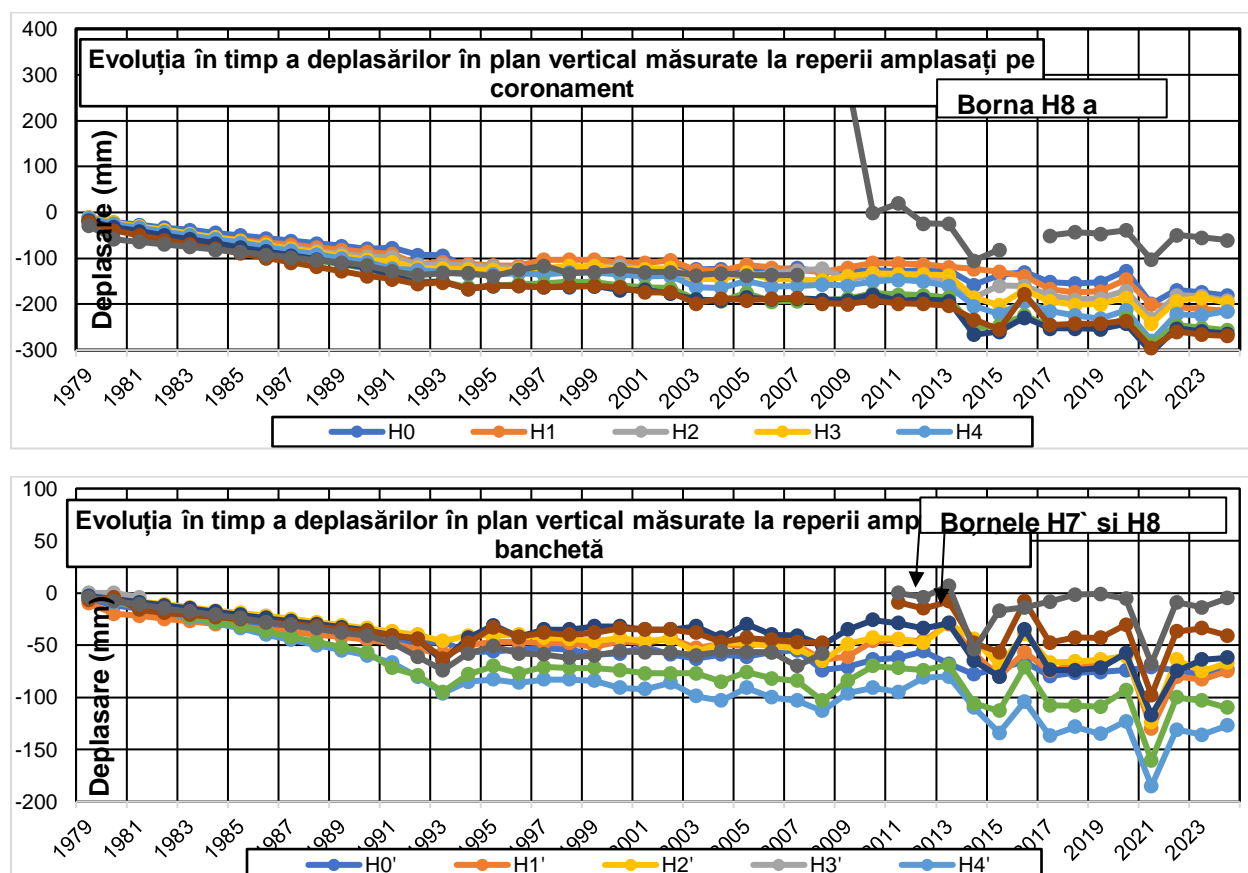
Figura 7. Evoluția deplasărilor

Tasăriile înregistrate la reperii amplasați pe coronamentul barajului sunt mai accentuate spre malul stâng, unde, în tranșa 2024, s-au înregistrat tasări cuprinse între 181 mm (H0) ÷ 269 mm (H7). Rata anuală a tasărilor pentru perioada 2022 ÷ 2024 este de cca. 4 mm/an.

La reperii amplasați pe bancheta aval, în tranșa efectuată în 2024 s-au înregistrat tasări cuprinse între 5mm (H8') ÷ 127 mm (H4'), mai accentuate în zona centrală de unde scad către maluri.

Graficele de evoluție arata ca practic procesul de tasare s-a încheiat si ca valorile înregistrate sunt in marja valorilor înregistrate la barajele de același tip.

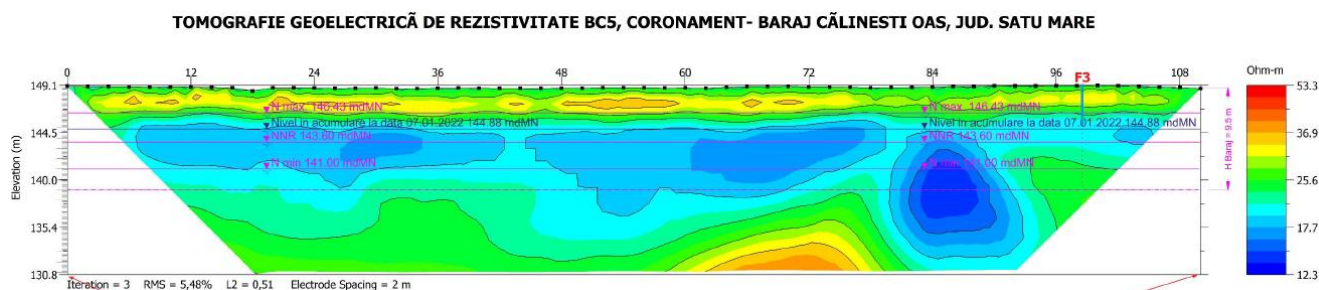
Figura 10. Tomografie geoelectrică

În marea majoritate a secțiunilor geofizice analizate, intervalul de roci cu rezistivitate scăzută, datorate umectării din corpul barajului, este cuprins între cota 141mdMN, reprezentată de nivelul minim al lacului, și cota 146.43 mdMN care reprezintă nivelul maxim al lacului, având o medie la cota 143.6 mdMN reprezentată de nivelul normal de retenție, sugerând o corelare directă cu nivelul apei din lacul de acumulare. Nivelurile înregistrate de piezometrele de pe coronament sunt superioare cotei maxime a orizontului de minim rezistiv de pe secțiunile de rezistivitate analizate, sugerând că aceste piezometre au o funcționare improprie.

Au fost localizate zonele cu anomalii de minim rezistiv asociate prezenței apei în corpul barajului pentru golirea de fund și conducta de alimentare a MHC din aval, ce sugerează infiltrații datorate unei slabe etanșeități a acestora. A fost pus în evidență paleorelieful reprezentat de paleocursurile râului Tur peste care a fost construit barajul și care sunt principalele zone de infiltrație a apei pe sub structura barajului, dar și în zona inferioară a sa. A fost identificată sursa infiltrațiilor care apar atunci când nivelul apei este ridicat în lacul de acumulare, pe zona de racord a barajului din malul stâng, datorată existenței în acea zonă a unui curs secundar al râului Tur și a unei slabe etanșeități în zona de încadrare a barajului în versant..

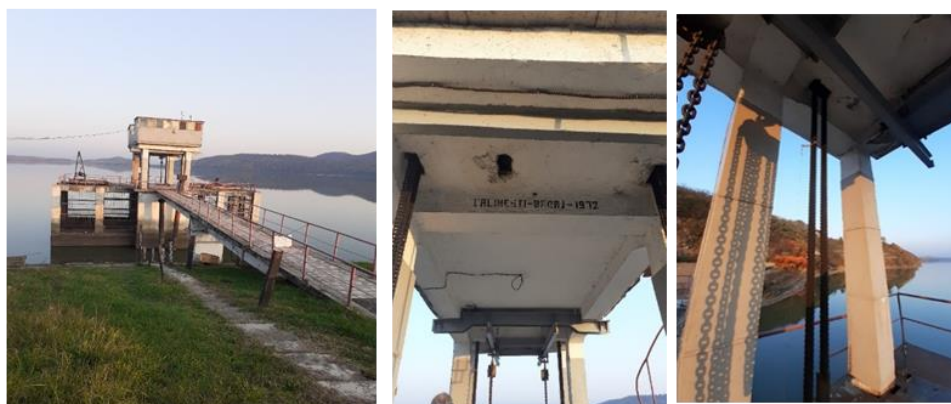
Foto 10. Baraj Călinești-Oaș. Turn deversant – Vane plane 3,00 x 2,80 mp

- **Vane plane 3,00 x 2,80 mp** (2 bucăți) care includ - vana propriu-zisă - 2 ansamble (sunt vane plane, pe roți, de reglaj debit evacuat); - mecanism de acționare – 2 ansamble; - instalația electrică de acționare și comandă – 1 ansamblu;

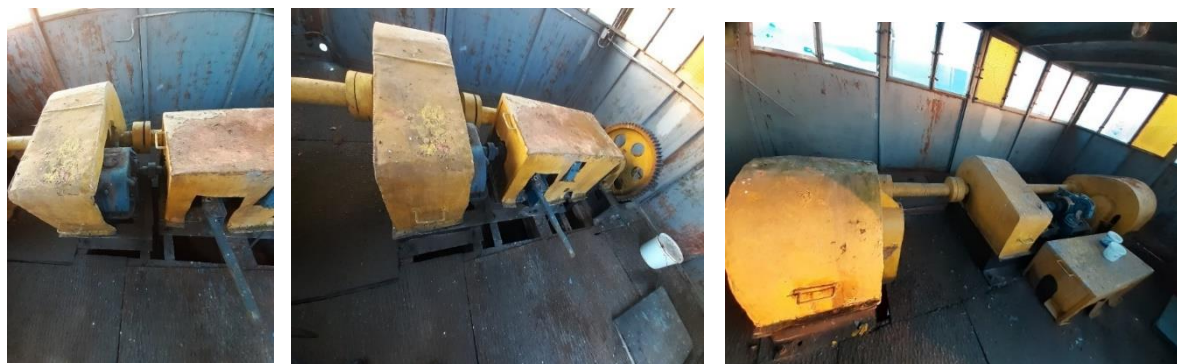
Foto11. Baraj Călinești-Oaș. Turn deversant – Cămine mecanisme acționare VP amonte și aval 3,00 x 2,80 mp

- **Mecanismul de acționare VP** care cuprind motor electric ASI; 5,5 kW; 380/220 Vca; 750 rpm, reductor de turație în două trepte, frâna electromagnetică și lanțuri acționare tip Gall .

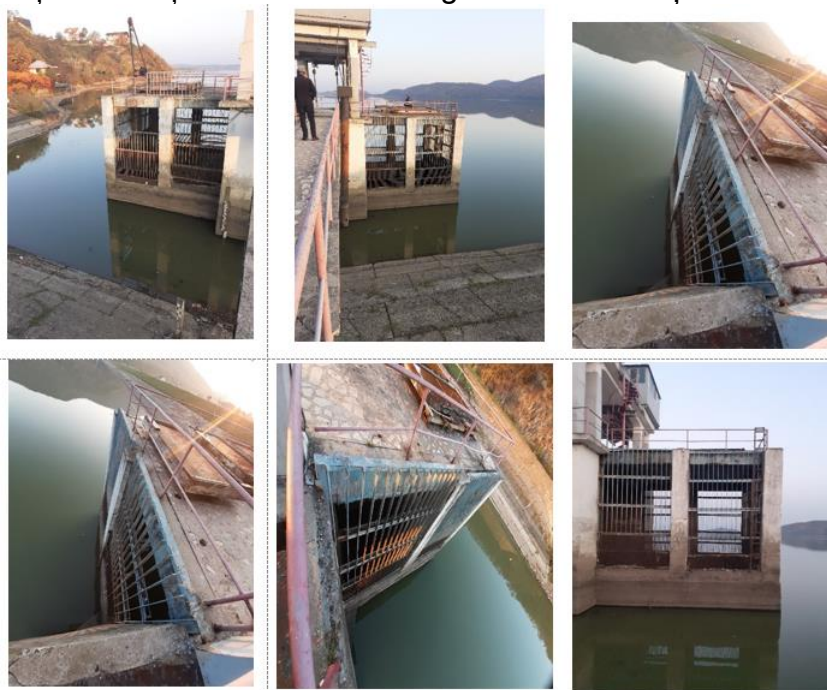
Foto 12 Baraj Călinești-Oaș. Grătare ferestre turn deversant

Echipamentele hidromecanice - sunt descompletate, lipsesc, iar unele mecanisme de manevra ale batardourilor iar grătarele sunt degradate in partea inferioara. Stavilele și grătarele existente la baraj sunt în stare tehnică precară, datorată si duratei mari de exploatare și uzurii morale. Sunt pierderi mari de apa la stavila amonte, la garnituri si infiltrații prin betoane. Unele grătare sunt blocate iar batardourile nu pot fi lansate. Ultima manevra cu batardourile s-a făcut in 2019.
