EXPERTIZĂ BIOLOGICĂ

Proiect-Restaurarea, reamenajarea și punerea în valoare a Casei Memoriale Stan Ioan Pătraș din Sapața, nr.445, jud. Maramureș

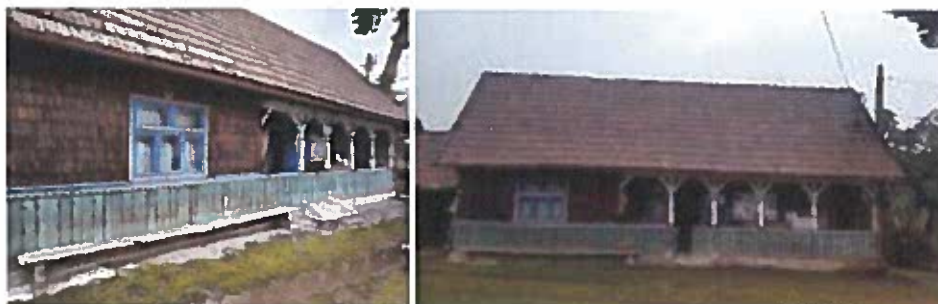
Foto nr.1, 2 Casa Memorială Stan Ioan Pătraș, Săpața-vedere generală

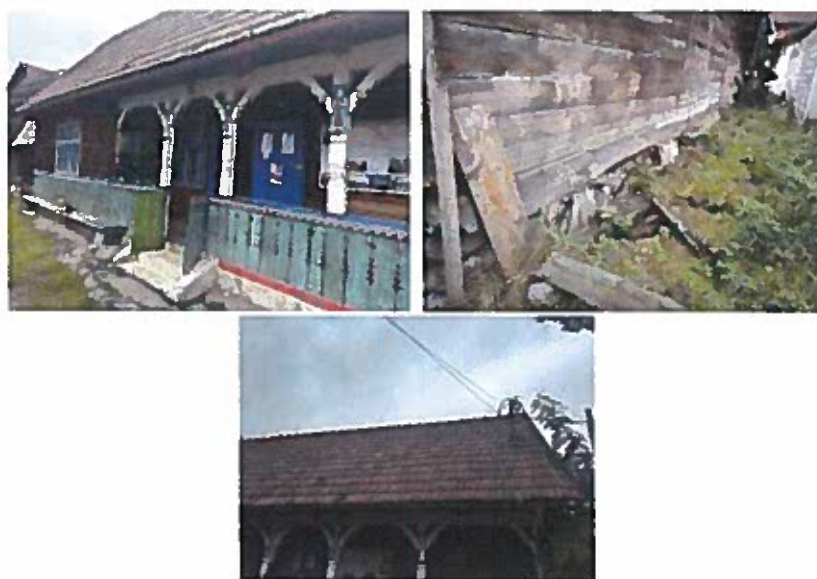
Casa este construită din bărne de foioase, cioplite. Regim de înălțime, parter, cu acoperiș în două. Este construită din lemn de foioase, cu prispă, ce prezintă stâlpi cu arcade formate din contrafișe. (foto nr.3, 4, 5).

Foto nr.3, 4, 5 Casă rectangulară cu prispa pe o latură, acoperiș în 2 ape

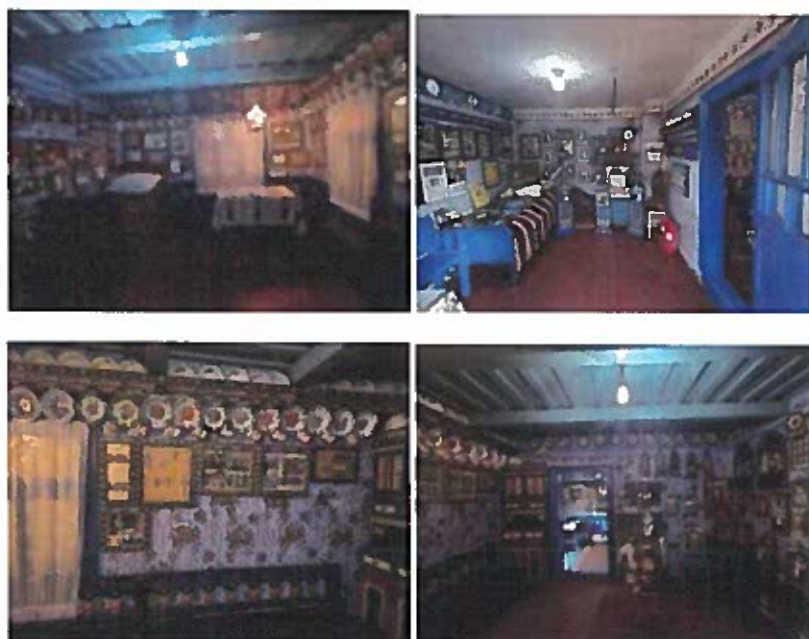
Foto nr. 6, 7, 8, 9 Încăperi locuință-vedere generală

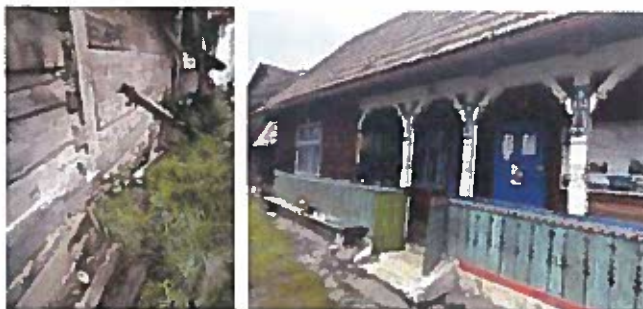
Casa, prezintă, la fațadă, lateral și spate, o vegetație ierboasă, care întreținută, cosită, atenuează efectul de stropire, în cazul unor precipitații abundente.(foto nr.13, 14).

Foto nr.13, 14 Vegetație ierboasă

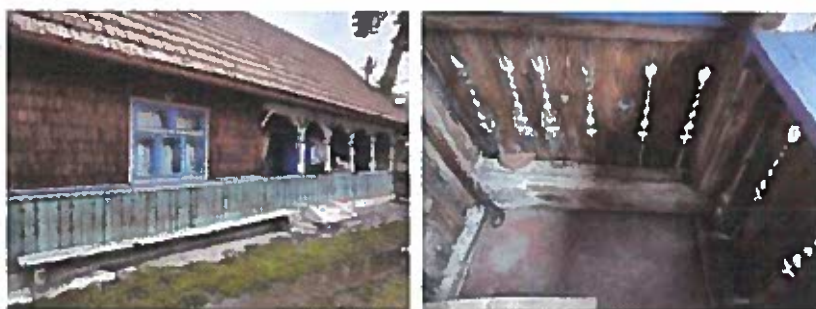
Prispa deschisă, este formată din stâlpi cu arcade formate din contrafișe. Este confecționată din lemn de foioase (foto nr.19, 20).

Foto nr.19, 20 Elemente decorative prispa

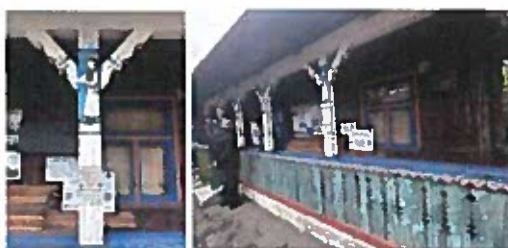
Stâlpii sunt dreptunghiulari, cu decorații, prezintă parapet și sunt pictați. Sunt bine conservați (foto nr.21, 22).

Foto nr.21, 22 Stâlpi sculptați și pictați

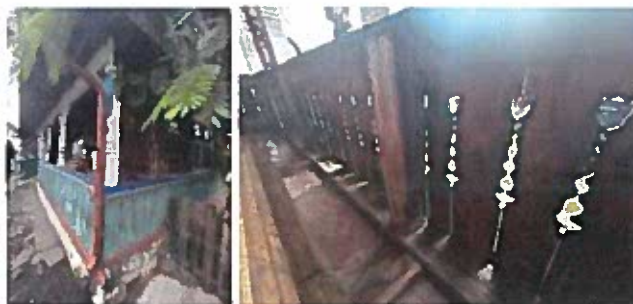
Prezintă parapet traforat, confecționat din scandură de brad *Abies alba*. Este bine conservat (foto nr.23, 24).

Foto nr.23, 24 Parapet bine conservat

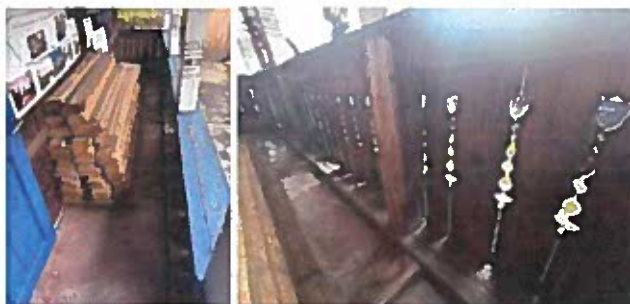
Grinda talpă, a prispei, este bine conservată (foto nr.27, 28).

Foto nr.27, 28 Talpă prispă bine conservată

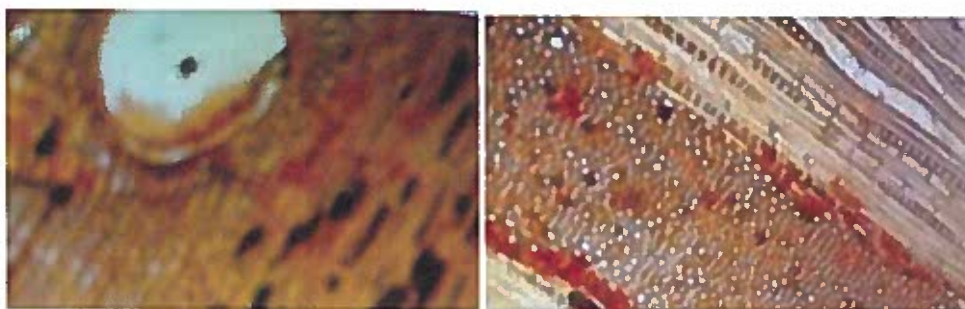
a. În secțiune transversală: vasele din lemnul timpuriu unitare, rotunde sau ovale, cu diametru mare de 100-500μ, parțial acoperite cu tile, cele din lemnul târziu cu pereți subțiri cu diametru de 24-70 μ așezate în mănunchiuri descrescătoare de la lemnul timpuriu spre cel târziu (foto nr.30).

În secțiune tangențială: raze medulare uniseriate și pluriseriate (foto nr.31).

În secțiune radială: vasele din lemnul timpuriu, largi și cu tile, raze mediene joase și înalte. Aceste caractere sunt specifice pentru lemnul de stejar (*Quercus robur*).

Foto nr.30, 31 Secțiuni microscopice-stejar

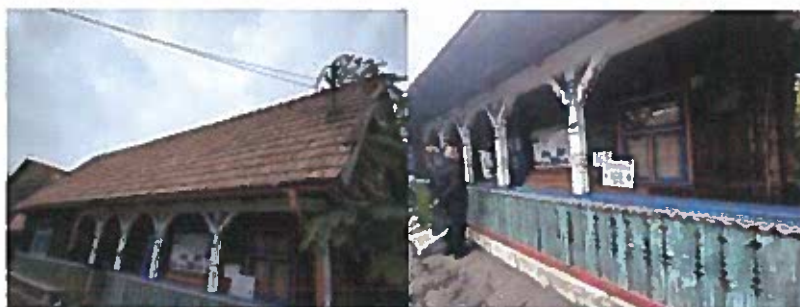
Stalpii prispei sunt bine conservați. Sunt confecționați din lemn de foioase, stejar *Quercus robur* (foto nr.33, 34).

Foto nr.33, 34 Stalpi prispă bine conservați

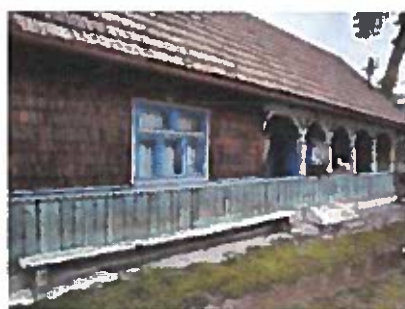
Casa, la fațadă prezintă draniță de rășinos, pe pereți. Unele dranițe sunt fragilizate, de umiditate și de existența unor atacuri fungice succesive, vechi, sub formă de putregai brun prismatic (foto nr.37).

Foto nr.37 Draniță pe peretele frontal

Doar pe zonele inferioare, se observă zone stropite de precipitațiile abundente. Deși casa prezintă streășină, în timpul precipitațiilor abundente, pereții sunt, ușor stropiți.

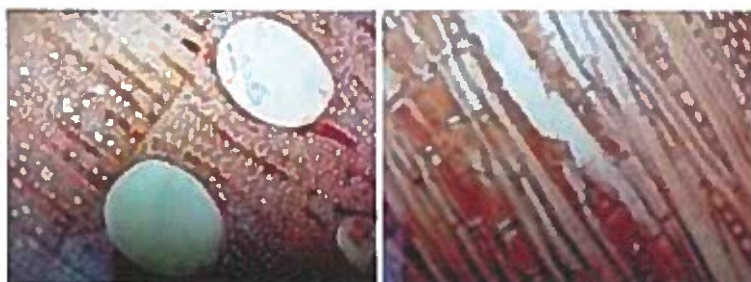
- a. În secțiune transversală: vasele din lemnul timpuriu unitare, rotunde sau ovale, cu diametru mare de 100-500μ, parțial acoperite cu tile, cele din lemnul târziu cu pereți subțiri cu diametru de 24-70 μ așezate în mănunchiuri descrescătoare de la lemnul timpuriu spre cel târziu (foto nr.34).
- b. În secțiune tangențială: raze medulare uniseriate și pluriseriate (foto nr.35).
- c. În secțiune radială: vasele din lemnul timpuriu, largi și cu tile, raze mediene joase și înalte (foto nr.36).

Aceste caractere sunt specifice pentru lemnul de stejar (*Quercus robur*).

Foto nr.34, 35, 36 Secțiune transversală, tangențială și radială stejar

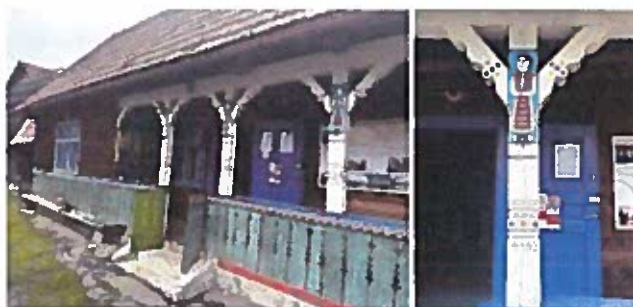
Foto nr.39, 40 Ușă acces clădire

Ușa, la o primă verificare, pare bine conservată. Este vopsită cu vopsea de ulei.

Pentru o evaluare competentă a stării de conservare, necesită decaparea vopselei.

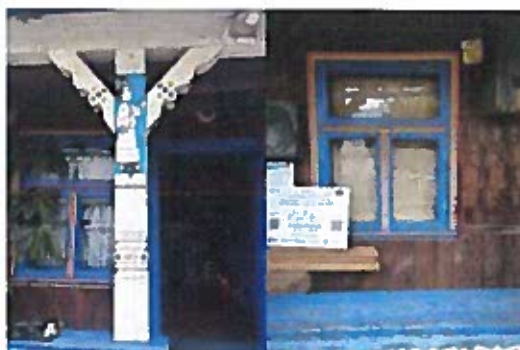
Ramele la ferestre, sunt bine conservate, confecționate din lemn de rășinoase (foto nr.41, 42).

Foto nr.41, 42 Rame ferestre lemn rășinos

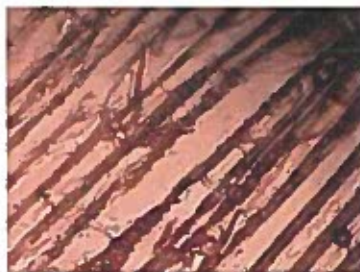
Din analiza probelor a reieșit că este vorba de lemn de brad *Abies alba* deoarece în secțiunile transversale nu au fost observate canale rezinifere, la lemnul timpuriu.(foto nr.44).

Foto nr.44 Proba -Imagine microscopică-Secțiune transversală-lemn de brad

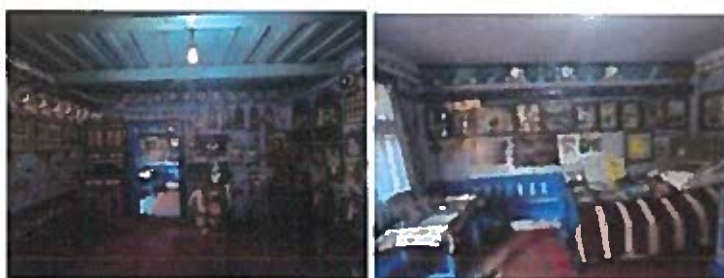
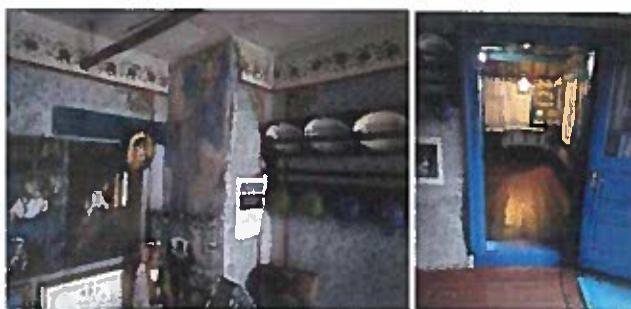
Foto nr.45, 46, 47, 48 Incăperi-vedere generală

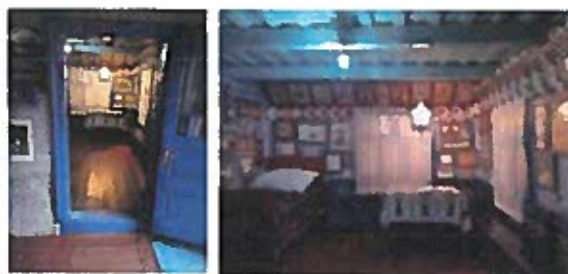
Nu se observă umiditate ascensională, dar este greu de evaluat, deoarece există multă mobilă în încăperi. În timpul șantierului, când se va evacua mobilierul, necesită o nouă evaluare (foto nr.49, 50).

Foto nr.49, 50 Pereți fără umiditate ascensională

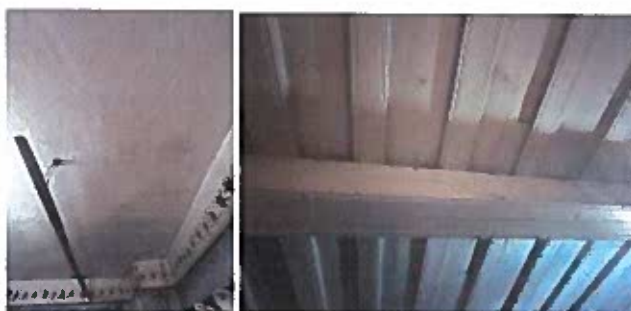
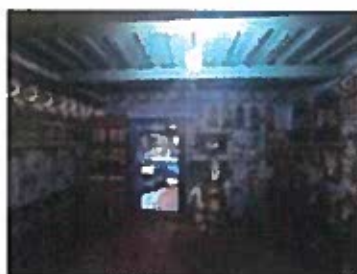
Foto nr.51, 52, 53 Tavane tencuiată sau lemn-bine conservate

Tavanele sunt bine conservate.

Nu am determinat atac al agenților de biodegradare.

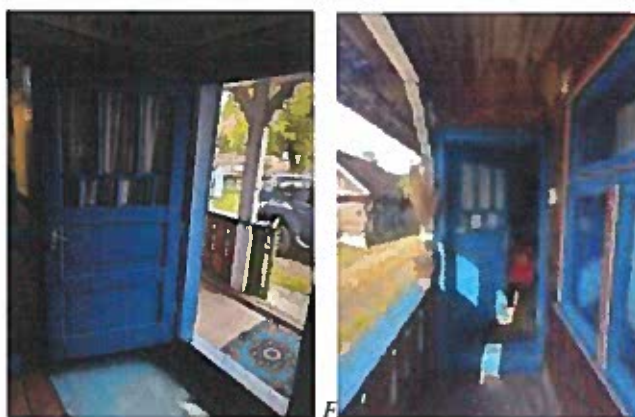
Ușile interioare: sunt bine conservate, la o primă evaluare și necesită o restaurare de specialitate (foto nr.54, 55).

Foto nr.54, 55 Binale bine conservate

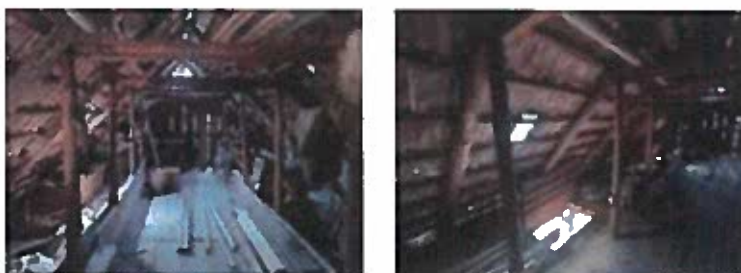
Șarpanta, a fost confecționată din lemn de esență moale, de rășinoase (foto nr.58, 59).

Foto nr.58, 59 Șarpantă- vedere generală

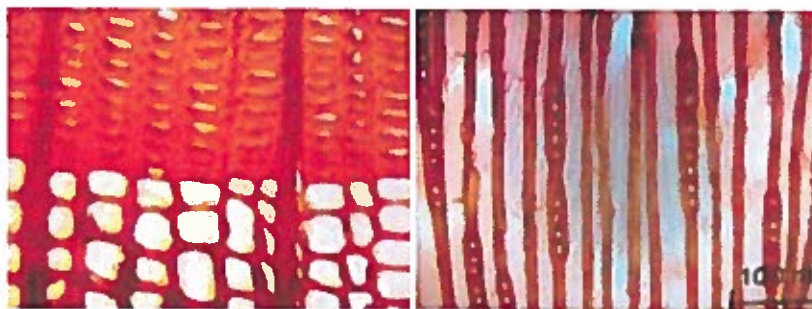
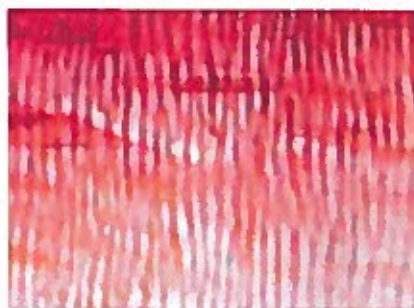
- În secțiune transversală este vizibilă zona între două inele anuale, cu traheide cu pereți subțiri în lemnul timpuriu și cu pereții îngroșați în lemnul târziu. Nu sunt prezente canale rezinifere (foto nr.61).
- În secțiune tangențială sunt vizibile razele mediene uniseriate și nu sunt prezente canale rezinifere (foto nr.62).
- În secțiune radială sunt prezente vase cu punctuațiuni areolate și raze mediene nedințate (foto nr.63).

Aceste caractere sunt specific pentru lemnul de brad (*Abies alba*).

Foto nr.61 Secțiune transversală Foto nr.62 Secțiune tangențială

Foto nr.63 Secțiune radială

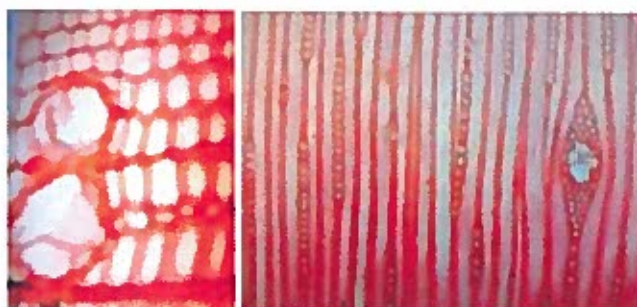
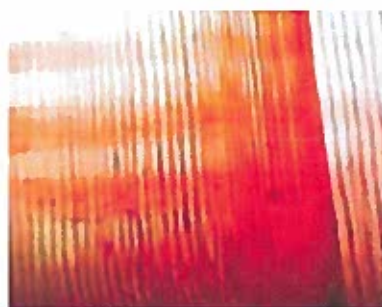
- În secțiune transversală este vizibilă zona cuprinsă între două inele anuale, cu traheide cu pereți subțiri în lemnul timpuriu și cu pereții îngroșați în lemnul târziu. În lemnul târziu este prezent un canal rezinifer (foto nr.64).
- În secțiune tangențială sunt vizibile razele mediene uniseriate și sunt prezente canale rezinifere (foto nr.65).

c. În secțiune radială sunt prezente vase cu punctuațiuni areolate și raze mediene nedințate (foto nr.66).

Aceste caractere sunt specifice pentru lemnul de molid (*Picea abies*).

Foto nr.64 Secțiune transversală Foto nr.65 Secțiune tangențială

Foto nr.66 Secțiune radială

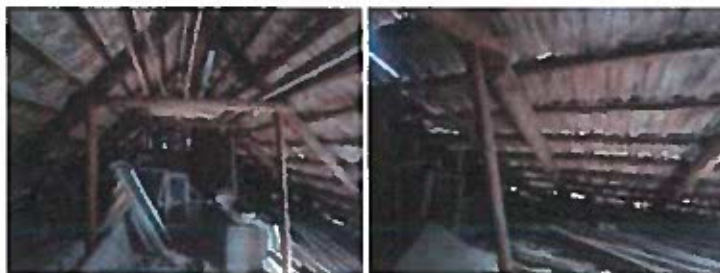
Cosoroabele sunt în stare bună de conservare. Unele zone nu se pot vizualiza din cauza deșeurilor depozitate în șarpantă. În timpul șantierului, când se va degaja șarpanta se va realiza o nouă evaluare. (foto nr.75, 76).

Foto nr. 75, 76 Cosoroabe bine conservate.

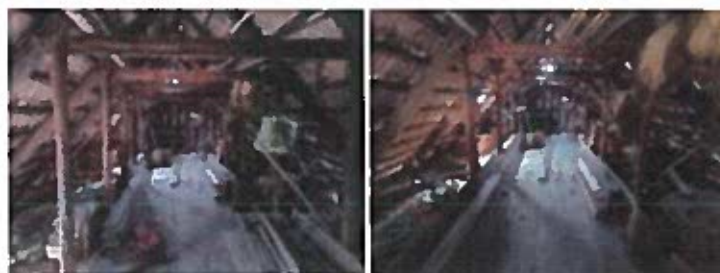
Foto nr.77, 78 Podea planșeu

Podeaua, pare bine conservată, dar se poate vizualiza puțin, deoarece este plin de obiecte în șarpantă.

Lații pe care este postată învelitoarea necesită înlocuire.
Planșeul este podit, cu scandură de brad (foto nr.77, 78).

Aceste obiecte, necesită evacuare, deoarece sunt un mediu propice de dezvoltare a agenților de biodegradare.

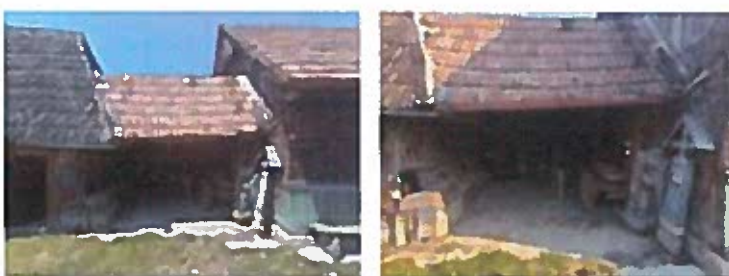
Foto nr.79, 80 Atelier-vedere generală

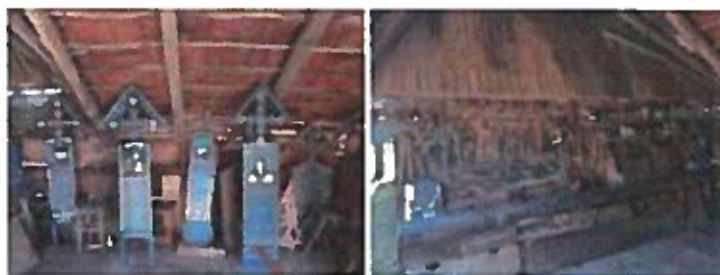
Este un spațiu deschis, care prezintă pereți laterali și spate, confecționați din grinzi de rășinoase, brad. Grinzile, cat se pot vizualiza, sunt bine conservate (foto nr.81, 82).

Foto nr.81, 82 Pereți atelier, bine conservați

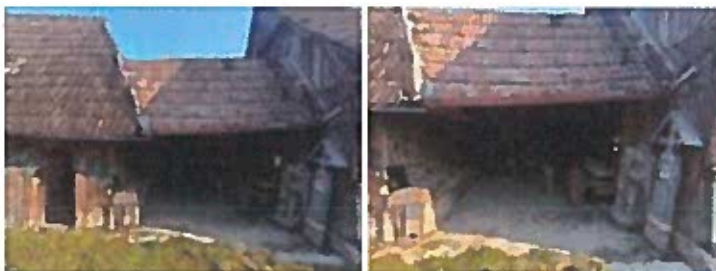
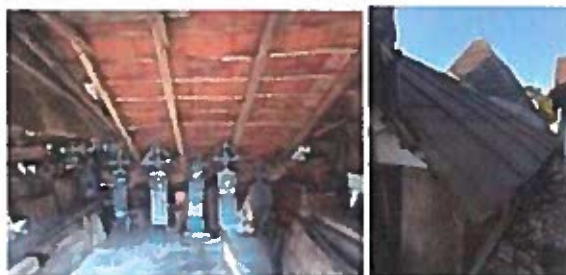
Acoperișul are două ape. Partea frontală are țiglă, fixată pe lași de brad și partea din spate are tablă, fixată pe lași de brad.(foto, 84, 85, 86) nr.83

Foto nr.83, 84, 85, 86 Acoperiș de țiglă cu tablă

Învelitoarea necesită revizuire, conform cu originalul.

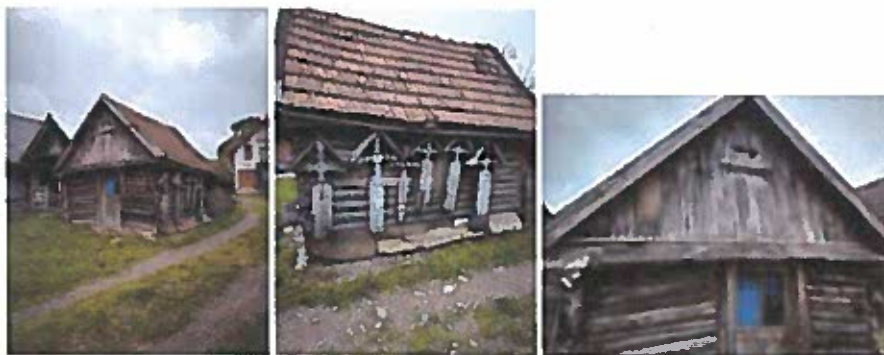
Căsușa atelier, este construită din bărne de rășinoase, cioplite, în sistem „blockbau” încheitate în „cheutoare românească”. Regim de înălțime, parter, cu acoperiș ascuțit în două ape. Prezintă două timpane, confecționate din scandură de brad, care sunt bine conservate.(foto nr.92, 93, 94).

Foto nr.92, 9, 94 Căsușa atelier-vedere generală

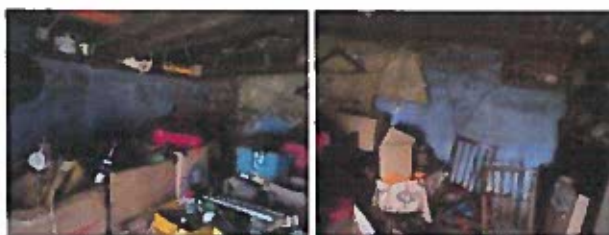
Foto nr.95, 96 Încăpere atelier-vedere generală

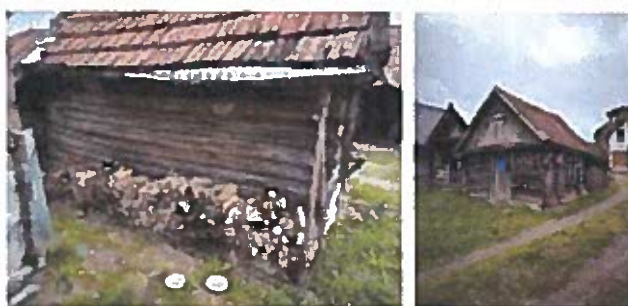
Atelierul, prezintă de jur împrejur, o vegetație ierboasă, care întreținută, cosită, atenuează efectul de stropire, în cazul unor precipitații abundente.(foto nr.100, 101).

Foto nr.100, 101 Vegetație ierboasă

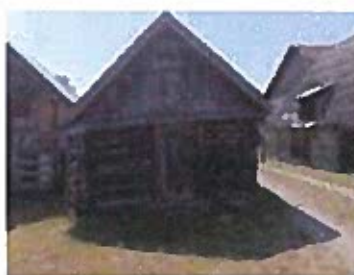
Pe zona de fațadă, pe grinda talpă, datorită umidității crescute, s-a dezvoltat o populație de alge verzi și de mușchi (foto nr.102).

Foto nr.102 Alge verzi și mușchi, dezvoltati pe talpă

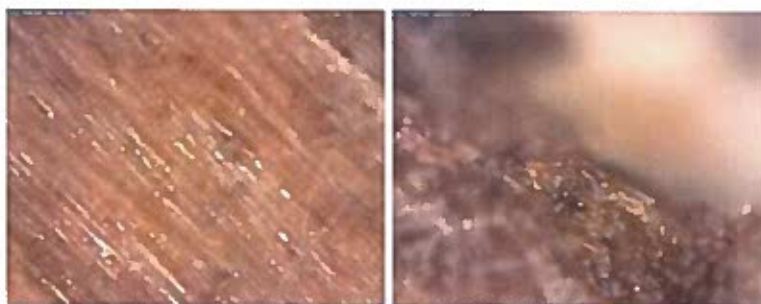
- lemn rășinos, moale, de culoare alb-gălbui (foto nr. 106, 107)

Foto nr. 106, 107 Element lemn-rășinos-imagine stereobinocular

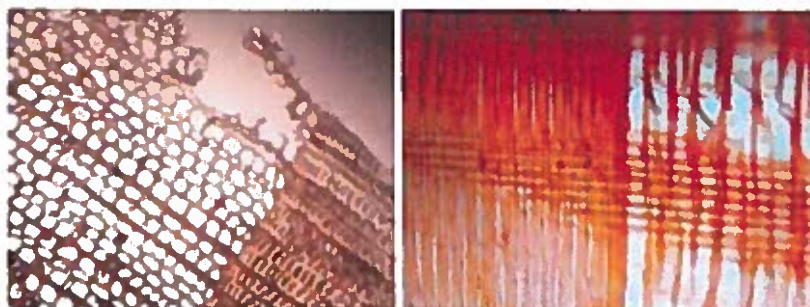
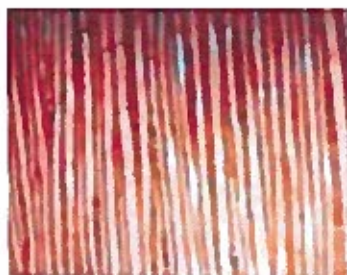
- d. În secțiune transversală este vizibilă zona între două inele anuale, cu traheide cu pereți subțiri în lemnul timpuriu și cu pereți îngroșați în lemnul târziu. Nu sunt prezente canale rezinifere (foto nr. 108, 109, 110).
- e. În secțiune tangențială sunt vizibile raze mediene uniseriate și nu sunt prezente canale rezinifere.
- f. În secțiune radială sunt prezente vase cu punctuațiuni areolate și raze mediene nedințate.

Aceste caractere sunt specifice pentru lemnul de brad (*Abies alba*).

Foto nr.108, 109, 110 Secțiune transversal, radială și tangențială brad

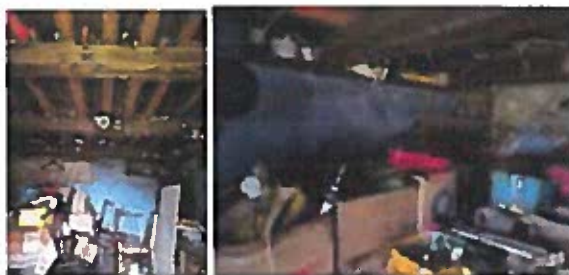
Foto nr.121, 122 Incăpere atelier-vedere generală

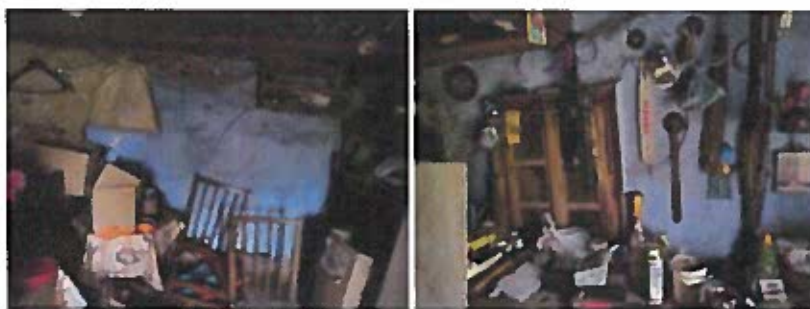
Foto nr.123, 124 Atelier-interior

Pereții casei, sunt tencuiți (foto nr.123, 124).

Se observă umiditate ascensională, în special la colțurile camerei, dar nu se poate realiza o verificare competentă, deoarece sunt elemente de mobilier și deșeuri, depozitate în acest spațiu.

În timpul șantierului necesită o evaluare competentă.

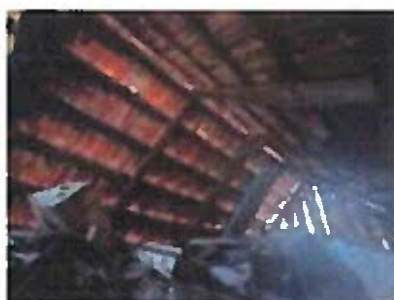
Foto nr.126 Șarpantă- vedere generală

Șarpanta, a fost confecționată din lemn de esență moale, de rășinoase (foto nr.126).

Zona coamei principale este degradată.

Se observă infiltrarea apelor meteorice, prin învelitoare, se observă, pe căpriori, corzi, halouri de umiditate.

Unii căpriori și corzi, prezintă degradări produse de atacul de insecte xilofage, specia *Anobium sp.*, și *Xestobium rufovillosum* în zona de alburn.

Învelitoarea, actualmente, este confecționată din țigla. Este degradată. Necesită înlocuire.

În timpul șantierului, când se va degaja șarpanta se va realiza o nouă evaluare.

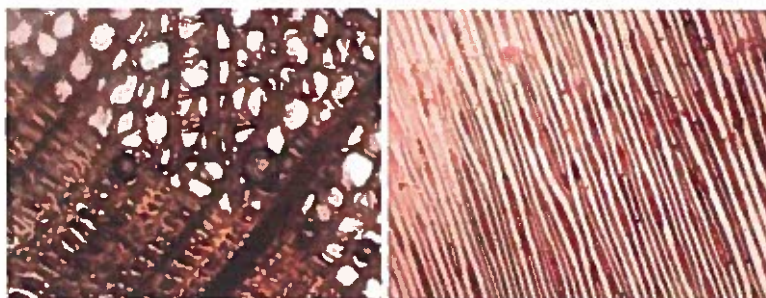
Foto nr. 128 Secțiune transversală Foto nr. 129 Secțiune tangențială

- g. În secțiune transversală este vizibilă zona între două inele anuale, cu traheide cu pereți subțiri în lemnul timpuriu și cu pereții îngroșați în lemnul târziu. Nu sunt prezente canale rezinifere (foto nr.128).
- h. În secțiune tangențială sunt vizibile razele mediene uniseriate și nu sunt prezente canale rezinifere (foto nr.129).

Aceste caractere sunt specific pentru lemnul de brad (*Abies alba*).

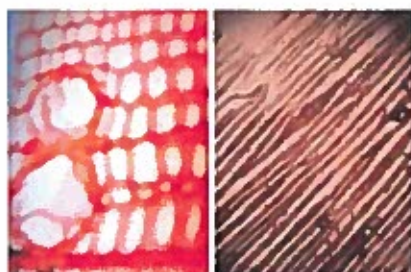
Foto nr. 130 Secțiune transversală Foto nr. 131 Secțiune tangențială

a. În secțiune transversală este vizibilă zona cuprinsă între două inele anuale, cu traheide cu pereți subțiri în lemnul timpuriu și cu pereții îngroșați în lemnul târziu. În lemnul târziu este prezent un canal rezinifer (foto nr.130).

b. În secțiune tangențială sunt vizibile razele mediene uniseriate și sunt prezente canale rezinifere (foto nr.131).

Aceste caractere sunt specifice pentru lemnul de molid (*Picea abies*).

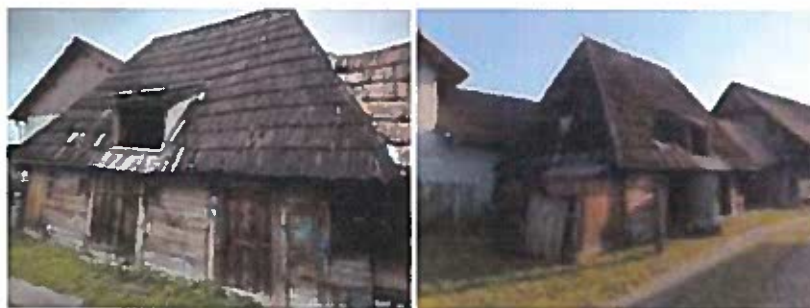
Foto nr. 132, 133 Grajd-vedere generală

Grajdul este construit din bărne de foioase, cioplite, în sistem „blockbau” încheitate în „cheutoare românească”. Regim de înălțime, parter, cu acoperiș ascuțit în patru ape (foto nr. 132, 133).

Acoperișul este construit, în 4 ape. Învelitoarea este confecționată din draniță de rășinos, brad *Abies alba* (foto nr. 132, 133, 134, 135)

Învelitoarea este degradată, dranița este fragilizată. Necesită înlocuire.

Prezintă, frontal, o lucarnă, care este degradată. Necesită revizuire.

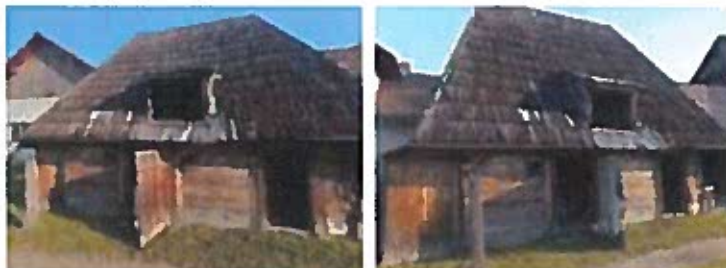
Foto nr.136, 137 Vegetație ierboasă

Grajdul, prezintă, la fațadă, lateral și spate, o vegetație ierboasă, care întreținută, cosită, atenuează efectul de stropire, în cazul unor precipitații abundente.(foto nr.136, 137).

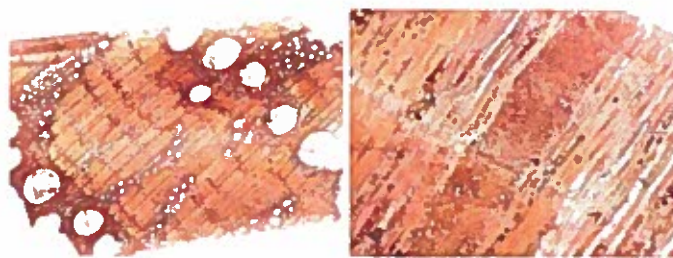
Foto nr.141, 142 Secțiuni microscopice-stejar

- b. În secțiune transversală: vasele din lemnul timpuriu unitare, rotunde sau ovale, cu diametru mare de 100-500μ, parțial acoperite cu tile, cele din lemnul târziu cu pereți subțiri cu diametru de 24-70 μ așezate în mănunchiuri descrescătoare de la lemnul timpuriu spre cel târziu (foto nr.141).

În secțiune tangențială: raze medulare uniseriate și pluriseriate (foto nr.142).

În secțiune radială: vasele din lemnul timpuriu, largi și cu tile, raze mediene joase și înalte. Aceste caractere sunt specifice pentru lemnul de stejar (*Quercus robur*).

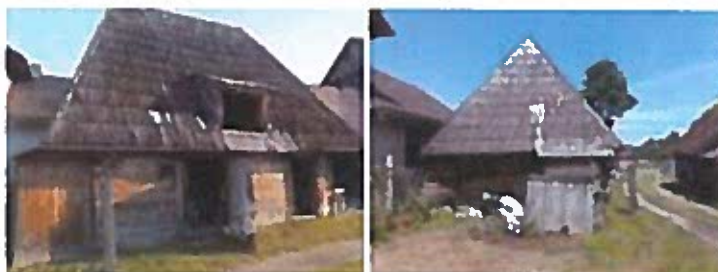
Foto nr.144, 145 Pereți netencuiți

Pereții grajdului nu sînt tencuiți (foto nr.144, 145)

Barnele din care este construit grajdul sunt din foioase și în general, sunt bine conservate.

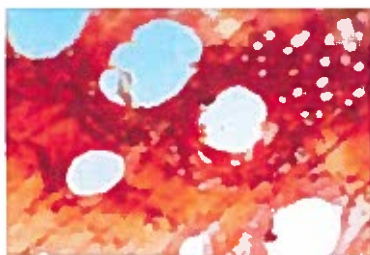
Foto nr. 146 Secțiune transversală, stejar

f. În secțiune radială: vase din lemnul timpuriu, largi și cu tile, raze mediene joase și înalte (foto nr.146).

Aceste caractere sunt specifice pentru lemnul de stejar (*Quercus robur*).

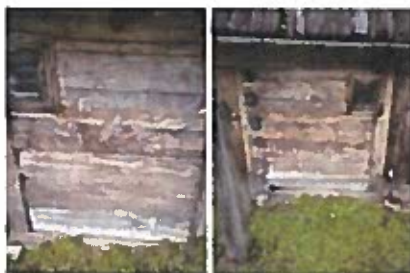
La nivelul praveților exteriori se observă o fragilizare a lemnului, o defibrare, datorată radiațiilor UV. Lemnul este fragilizat prismatic, dar doar, de suprafață, 1-2 mm. (foto nr.147, 148).

Foto nr.147, 148 Lemn defibrat de la radiațiile UV

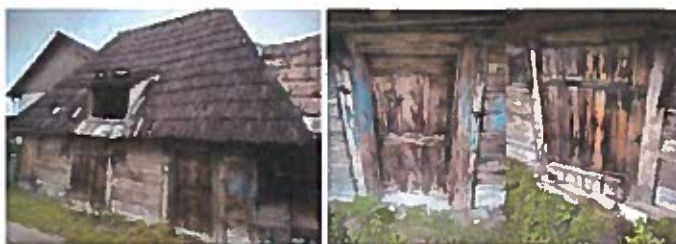
Foto nr.149, 150 Ușă acces clădire

La nivelul peretelui frontal, se află două uși de acces, confecționate din lemn de rășinoase (foto nr.149, 150).

Punctual, necesită mici zone, înlocuite. Prezintă zone restranse, cu atacuri fungice vechi, succesive sub formă de putregai brun prismatic. Aceste zone necesită înlocuiri. Degradarea este datorată umidității, constante în exces, din precipitații.

Ușile necesită restaurare de specialitate.

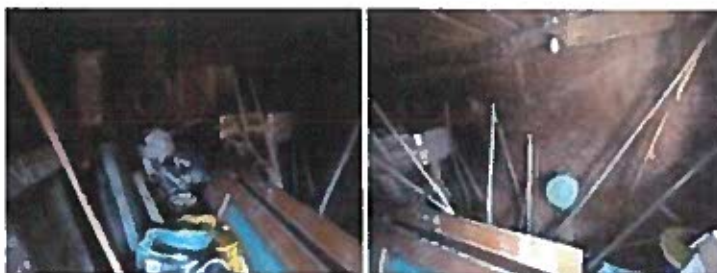
Foto nr.151, 152 Incinte grajd

Grajdul prezintă 2 încăperi . Nu se poate realiza o analiză a stării de conservare, deoarece încăperile sunt pline de obiecte, deșeuri, etc (foto nr.151, 152)..

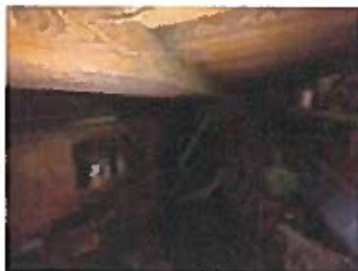
Se observă atac, insular, de insecte xilofage, specia *Anobium punctatum*. Se observă orificiile de zbor și galeriile larvare, caracteristice acestei specii.

Foto nr.153 Tavane cu halouri umiditate

Necesită tratament insecticid adecvat (foto nr.153).

Învelitoarea necesită revizuire de urgență.

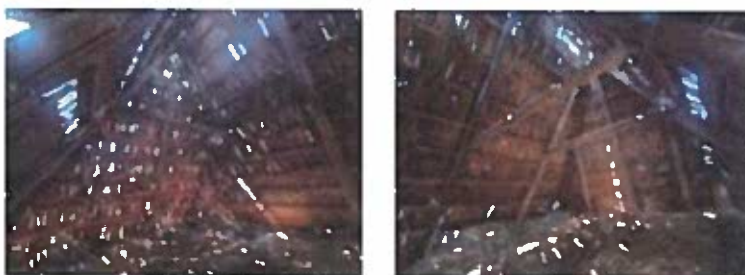
Foto nr.154, 155 Șarpantă- vedere generală

Șarpanta, a fost confecționată din lemn de esență moale, de rășinoase (foto nr.154, 155).

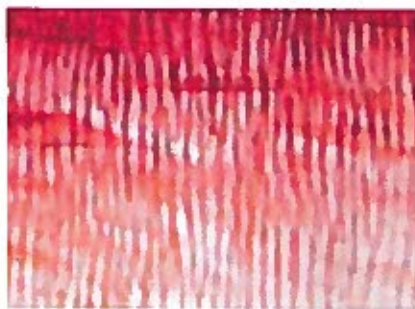
Foto nr.156 Secțiune radială

- j. În secțiune transversală este vizibilă zona între două inele anuale, cu traheide cu pereți subțiri în lemnul timpuriu și cu pereți îngroșați în lemnul târziu. Nu sunt prezente canale rezinifere
- k. În secțiune tangențială sunt vizibile razele mediene uniseriate și nu sunt prezente canale rezinifere .
- l. În secțiune radială sunt prezente vase cu punctuațiuni areolate și raze mediene nedințate (foto nr.156).

Aceste caractere sunt specific pentru lemnul de brad (*Abies alba*).

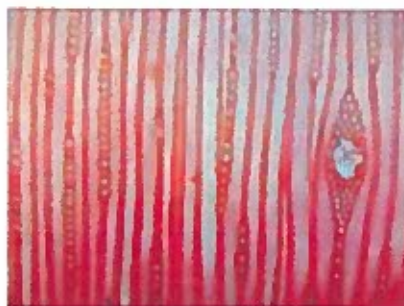
Foto nr.157 Secțiune tangențială

c. În secțiune radială sunt prezente vase cu punctuațiuni areolate și raze mediene nedințate (foto nr.157).

Aceste caractere sunt specifice pentru lemnul de **molid** (*Picea abies*).

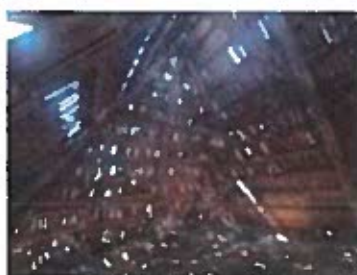
Coamele laterale sunt bine conservate (foto nr.162).

Foto nr.162 Coame laterale bine conservate

În zona coamelor laterale este degradată dranița. Se observă halouri de umiditate, dar nu am determinat atac activ fungic. Înelitoarea necesită revizuire.

Lații pe care este postată învelitoarea necesită înlocuire.

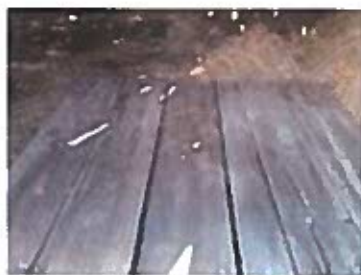
Foto nr.163 Podea planșeu

Podeaua, pare bine conservată, dar se poate vizualiza puțin, deoarece este plin de fan .

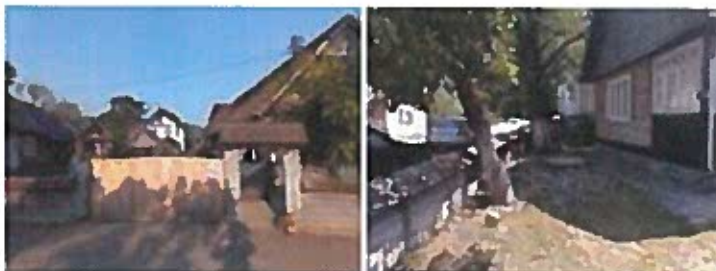
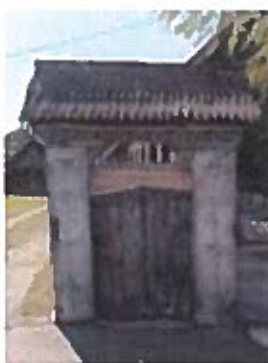
Foto nr. 164, 165, 166 Portiță, poartă și gard-vedere generală

Poarta mare a fost refăcută de curand (foto nr.164, 165, 166)

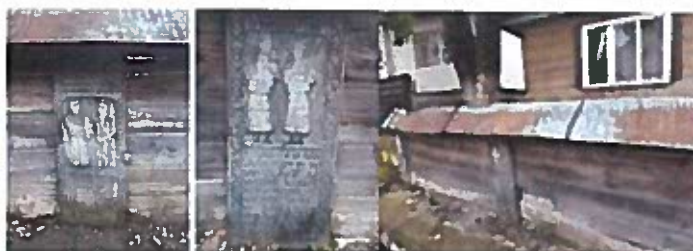
Foto nr.167, 168, 169 Stalpi și gard

Stalpii de susținere, gard, prezintă halouri de umiditate. Înelitoarea gardului este confecționată din tablă (foto nr.97). În cazul unor precipitații abundente, aele meteorice stropesc stalpii. Această învelitoare necesită înlocuire cu draniță, conform cu originalul.

Datorită umezelii crescute, constant, la baza stalpilor s-au dezvoltat populații de alge verzi *Diatomee*.(foto nr.167, 168, 169).

Aceste populații, necesită curățiri mecanice.

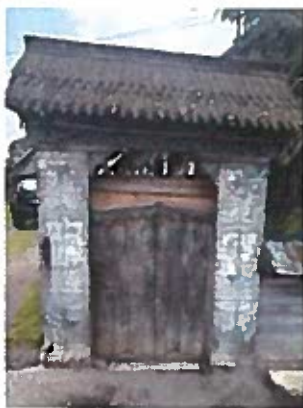
Este bine conservată, doar învelitoarea necesită schimbarea draniței, conform cu originalul.

Actuala învelitoare este fragilizată (foto nr.170).

Foto nr.170 Portiță bine conservată

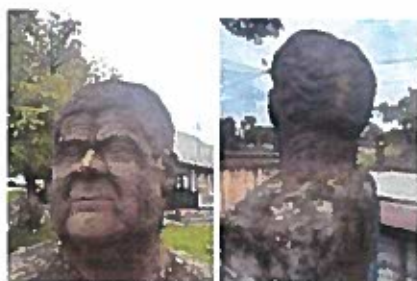
Foto nr. 171, 172 Statuie- vedere generală

În curte este o statuie, confecționată din piatră, care îl reprezintă pe Dnul Stan Ioan Patras (foto nr.171, 172).
