RAPORT DE EXPERTIZĂ TEHNICĂ

privind

Starea tehnică a clădirii

Amplasament:
loc. Săpânța, nr. 445, jud.
Maramureș

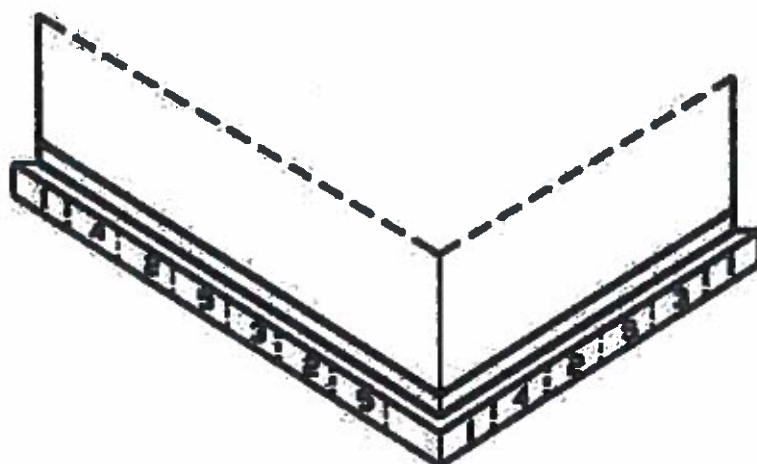
Fig. 4 – Amplasare tronsoane subzidire

Se va realiza o subzidire a fundațiilor exterioare a corpurilor de clădire C3 și C1.

Subzidirea se realizează prin săparea și betonarea unor casete, pe tronsoane scurte, având ordinea indicată în Fig. 4. Subzidirea este executată tronșonal, dar devine continuă formând o nouă fundație sub toată fundația existentă a construcției.

Pentru executarea subzidirii la fundațiile construcției existente, se vor parcurge următoarele etape:

Este interzis a se lucra concomitent la două zone alăturate. Lungimea fiecărei zone va fi de aprox. 1,00m;

- zonele de subzidire vor fi decalate și executate la minimum 48 de ore;
- la partea superioară se va împănă betonul nou în fundația existentă cu cupoane de oțel - beton și beton vârtos;
- betonul utilizat în subzidirea fundațiilor va fi C12/15 (Bc 15). Se va folosi beton cu aditivi de întărire rapidă;
- executarea subzidirii va fi controlată de personal cu calificarea superioară din partea executantului și de către dirigintele de șantier.
