RAPORT DE EXPERTIZĂ TEHNICĂ

**OBIECTIV: EXPERTIZĂ TEHNICĂ IMOBIL SEDIU AL
JUDECĂTORIEI BEIUȘ**

Beiuș, str. Horea, nr. 11, jud. BIHOR

Expertiză Tehnică nr. E22- 35 / 25.11.2022

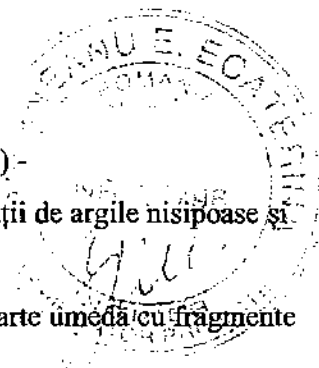
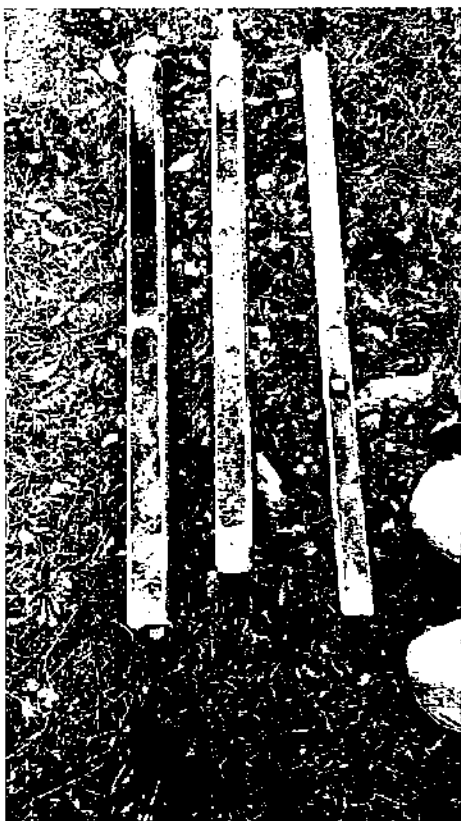
Figura 9: Forajul F1

- ❖ 0.00 (față de cota terenului natural) -0.20 m → Sol vegetal (1) -
- ❖ 0.20 - 1.50 m → Umplutură formată din pietriș cu nisip, intercalații de argile nisipoase și resturi provenite din construcții (2) F1P1
- ❖ 1.50 - 2.00 m → Argilă nisipoasă prăfoasă maronie, vâtoasă, foarte umedă cu fragmente de pietriș (3) F1P2
- ❖ 2.00 - 6.00 m → Pietriș cu nisip, mediu îndesat, umed (3) F1P3

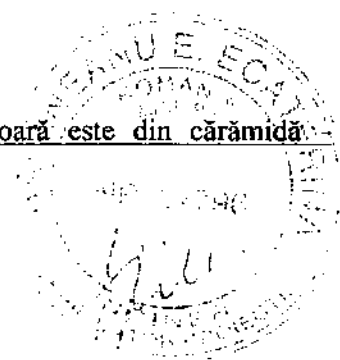
Figura 10: Sondajul S1

- Adâncime: 1.65 m \pm 0.05 m față de cotă teren natural
- Grosime: 0.30m \pm 0.05 m
- Material: Beton grosier necofrat iar partea superioară este din cărămidă
aproximativ 0.30 m
- Stare: Moderată (fundatie afectată de agenții exogeni)
- Hidroizolații: Nu
- Infiltrații: Da
- Tapla fundației stă pe un strat de argilă nisipoasă prăfoasă consistentă (S1P1).

- Se recomandă executarea de trotuare etanșe în jurul clădirii sub care se va pune pământ stabilizat; anexele clădirilor (scări, terase etc.) se fundează de regulă la aceeași adâncime cu construcția pentru a se evita degradarea lor datorită tasărilor diferite de la un punct la altul; conductele ce ies din clădire vor fi prevăzute cu racorduri elastice și etanșe la traversarea zidurilor sau fundațiilor; arborii
