**CONSERVAREA ȘI RESTAURAREA ELEMENTELOR LITICE LA  
BISERICA „ADORMIREA MAICII DOMNULUI”, ZLATNA  
COD LMI: AB-II-m-A-00400**

<b>BENEFICIAR</b>	<b>Parohia Zlatna II</b>
<b>OBIECTIV</b>	<b>Biserica „Adormirea Maicii Domnului” Zlatna</b>
<b>ADRESA</b>	<b>Str. Horea, nr. 27, Zlatna, județul Alba</b>
<b>COD LMI</b>	<b>AB-II-m-A-00400</b>
<b>FAZA</b>	<b>Proiect Tehnic</b>
<b>PROIECTANT GENERAL</b>	<b>SC PRO EMA SRL</b>
<b>PROIECTANT DE SPECIALITATE DOMENIUL 9</b>	<p><b>SC METAMORFOZYS SRL</b></p> <p>Șef proiect: Restaurator <b>DANIIL SABĂU</b></p>

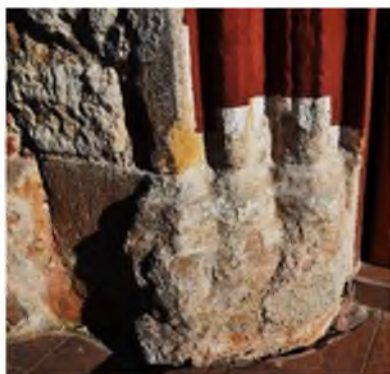
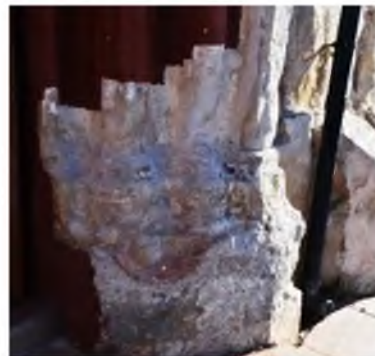
Cele două portaluri ce marchează intrările, reflectă apartenența către stilul gotic, au ambele arhivolte și montanți cu profilatură în retragere, lintelurile poziționate pe console, iar lunetele se termină în arc frânt, profilatura continuând pe întreaga lungime a ancadramentului, bazele montanților fiind diferite, din păcate, extrem de deteriorate.

*Fig. 6. Bazele montanților portalului principal*

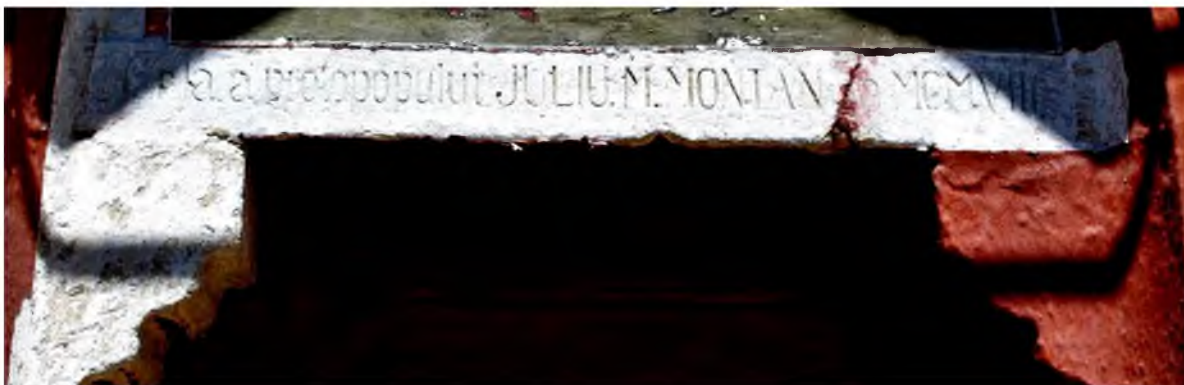
Portalul secundar sudic realizat similar cu cel principal, prezintă totuși anumite aspecte diferite, în special în zona lintelului datorită intervențiilor survenite de-a lungul timpului. În urma decapărilor s-a identificat inscripția datată în anul 1908 care îl amintește pe *Juliu Montani*, slujitor al bisericii între 1890-1915. Lintelul cu inscripție este susținut de două console cu profilatură în listel. Datare sa este însă aceeași cu a celui de pe vest (faza gotică), iar starea de conservare a bazelor montanților este de asemenea precară.

*Fig. 7. Inscripția lintelului portalului secundar*

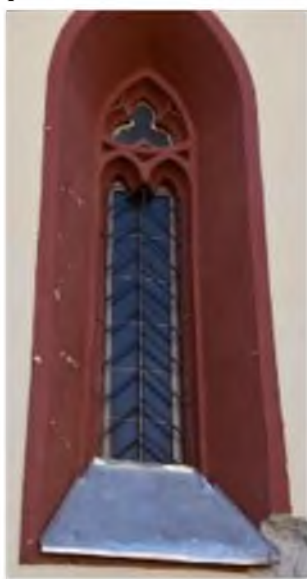
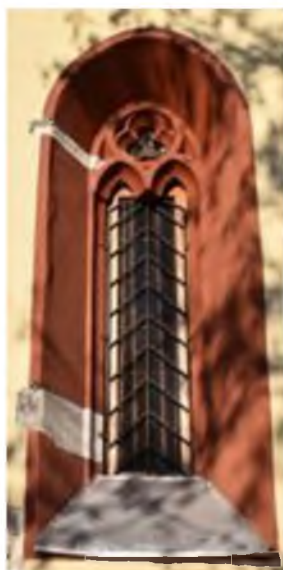
Ancadramentul nordic al golului de fereastră (Fig. 8), realizat în stil gotic, acoperit în întregime cu aceeași vopsea pe bază de ulei ca și celelalte elemente din piatră, posedă montanți profilați cu scotie și trafor cu trei lobi alungiți, care practic continuă profilatura montanților. Cel de-a doilea gol de fereastră decorat cu ancadrament de piatră, similar celui prezentat anterior, este poziționat pe latura sudică (Fig. 9.), cu luneta sub forma unui trafor treflat. Două ancadramente similare se regăsesc la interior pe zidul devenit acum iconostas și care inițial era peretele exterior al altarului patrulater (Fig 10).

*Fig.8-9 Ancadrament nordic și sudic*

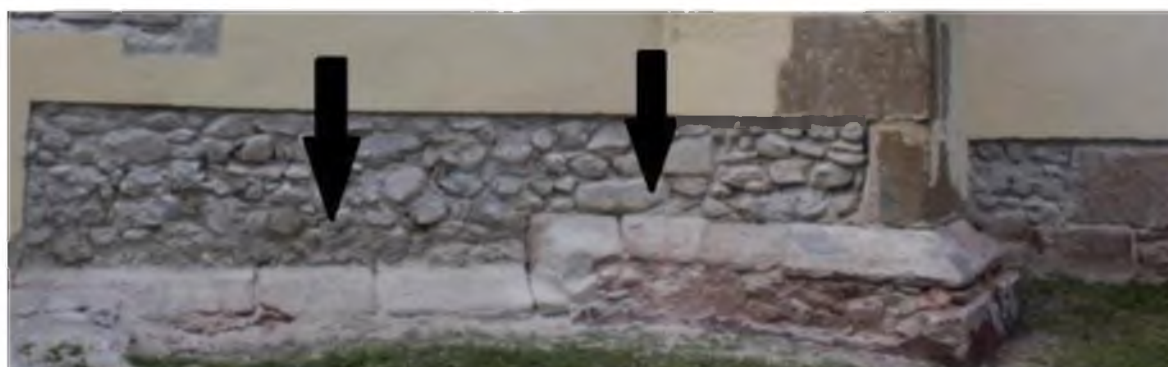
Soțul, neregulat și discontinuu este martorul cel mai precis al modificărilor pe care le-a suferit edificiul de-a lungul timpului. El se prelungeste de-a lungul zidurilor bisericii și în cele mai multe dintre cazuri prezintă eroziuni ale materialului litic. În porțiunile în care lipsește ca profilatură și ieșire din rezalit, se distinge totuși prin zidăria regulată a moloanelor de piatră.

*Fig. 13. Soțul pe traveea estică a naosului*

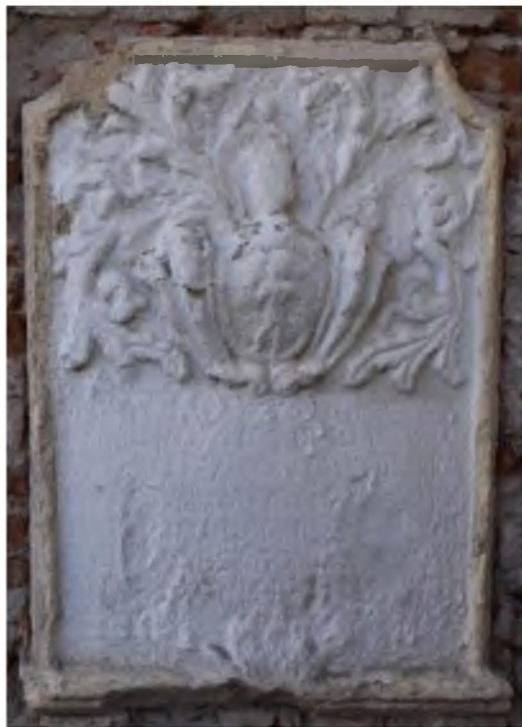
Monumentul funerar este în totalitate acoperit de straturi succesive de vâruială, inscripția fiind slab lizibilă, în timp ce blazonul extrem de deteriorat oferă un decor vegetal bogat, de factură barocă, iar în centrul blazonului fiind posibilă distincția unei figuri antropomorfe (fig. 19. detaliu strict ipotetic până în momentul decapării integrale a piesei).

*Fig. 17. Lespede funerară*

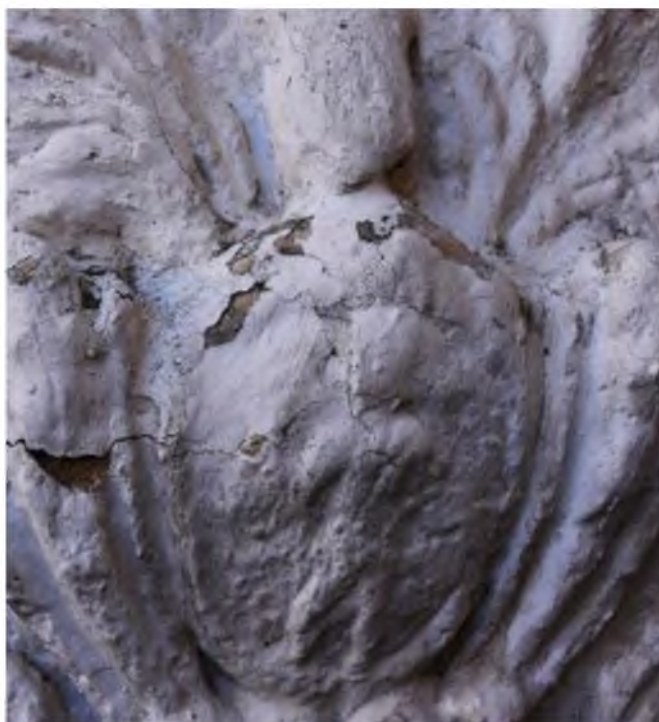
*Fig. 18. Detaliu și blazon*

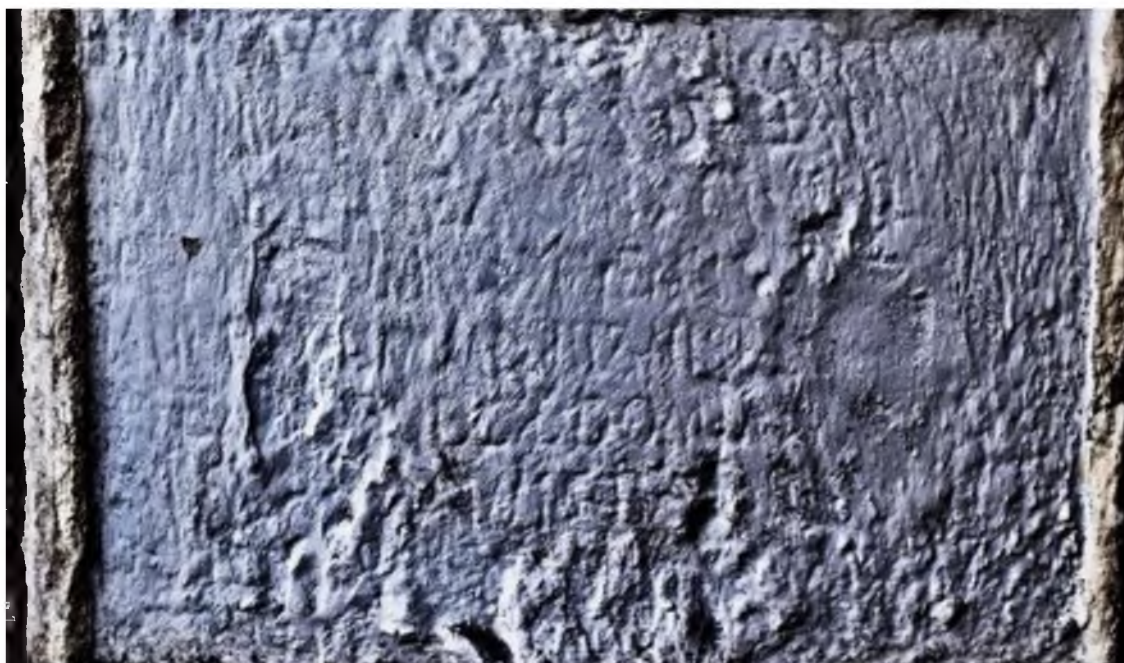
*Fig. 19. Detaliu inscripție*

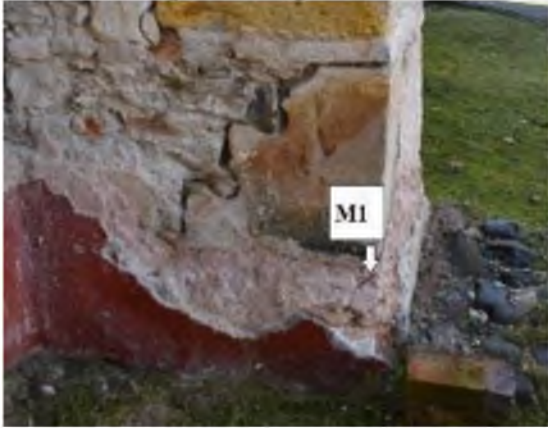
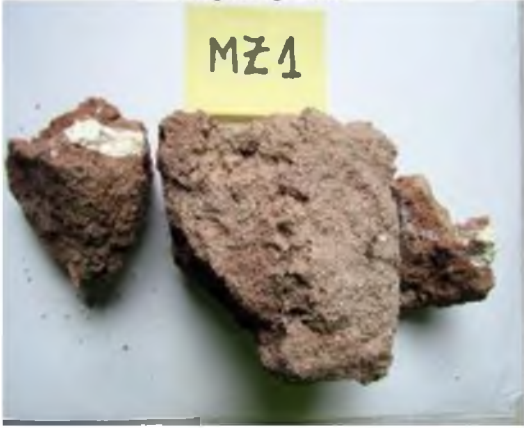
<b>1.Aspect proba :</b> mortar roșiatic, foarte rezistent la compresiune. Grosime variabilă 3-4,5cm.		
<b>2. Dozare gravimetrica liant /agregat</b>	<b>Liant %</b> 45% var	
	<b>Agregat %</b> 55% (29% praf de cărămidă, 13%nisip, 2%granule calcar insuficient ars)	
<b>3. Raport liant /agregat</b>	Raport masic 1/1,2	
<b>4. Compoziția granulometrica a agregatului (g/100%)</b>		
<b>Diametrul ochiului sitei (mm)</b>	<b>% Frație</b>	<b>Denumire fracție și descriere</b>

În liantul mortarului se găsesc în prezent compușii rezultați din reacția varului (var aerian pastă) cu pulberea de cărămidă. Liantul astfel obținut este un amestec cu proprietăți hidraulice care conține 58% oxizi bazici (CaO) și 37 % oxizi acizi (SiO<sub>2</sub>, Al<sub>2</sub>O<sub>3</sub>, Fe<sub>2</sub>O<sub>3</sub>) produși argiloși solubili în acid clorhidric (silicați, alumosilicați de calciu și ferosilicați de calciu).

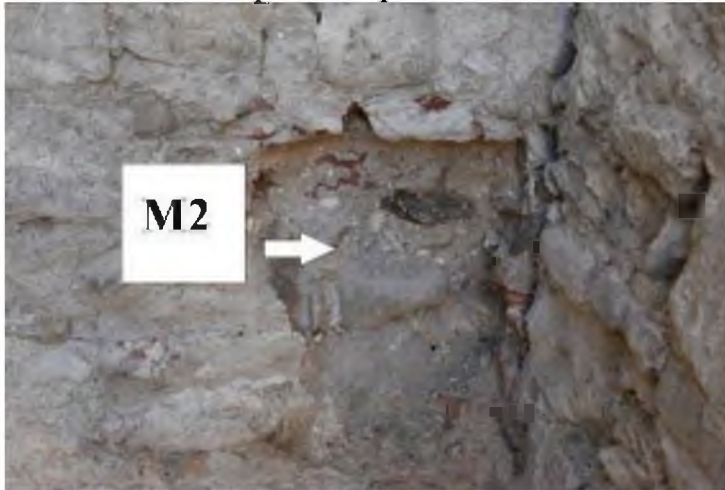
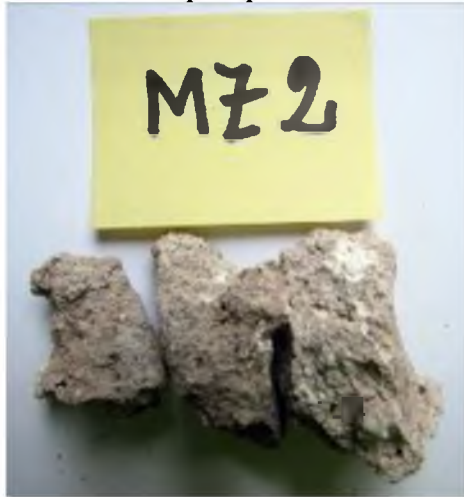
1. <b>Aspect proba</b> : mortar bej deschis, rezistent la compresiune. Grosime cca.2 cm.																				
2. <b>Dozare gravimetrica liant /agregat</b>	<b>Liant %</b> 50% var																			
	<b>Agregat %</b> 50% nisip și pietriș mic																			
3. <b>Raport liant /agregat</b>	Raport masic 1/1

Mortar de var cu nisip, cu rezistență la compresiune.

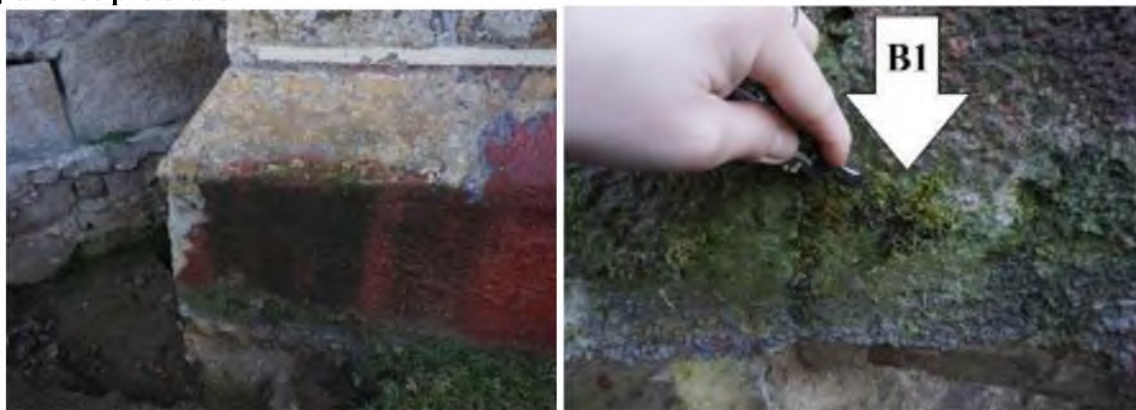
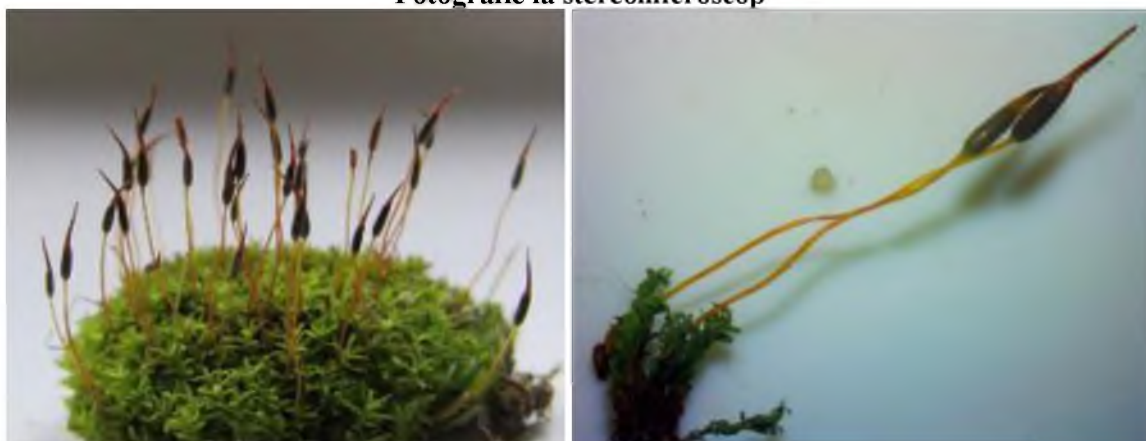
N <sup>o</sup>	Specii identificate	Poziția sistematică	Tip stațiune
1.	Barbula sp. Familia Pottiaceae	Înc. Bryophyta	Saxicolă

**Observații:** Mușchi acrocarp care formează pernițe sau covorașe vegetate cu înălțimea de 0,5-2 cm. Tulpinile sunt mai mult sau mai puțin erecte, neramificate, terete (cilindrice sau ușor conice fără adâncituri sau excrescențe pronunțate), fără perișori (fără rizoizi fibroși), de culoare portocalie, roșie sau maronie. Frunzele au 1–2,5 mm lungime, sunt de formă lanceolat-alungite, verzi până la verzi gălbui, cu nervuri mijlocii bine definite și se termină printr-un vârf ascuțit (cuspidate). Celulele frunzelor sunt de dimensiuni mici, de formă hexagonală și foarte accidentate (multipapiloză). Este un mușchi dioic, organele de reproducere masculine și feminine apar pe plante separate. După fertilizare, se dezvoltă sporofite formate din capsule purtătoare de spori situate pe tulpini lungi (sete) de până la 2,5mm, portocalii până la roșii la maturitate. Sporii au formă globulară și dimensiuni foarte mici (cca. 10 μm). Plantele sunt ancorate de substrat prin rizoizi fibroși.

Bioderma este prezentă local și sporadic pe suprafața litică, fiind alcătuită în special din alge și mușchi. Aspectul inestetic dar mai ales acțiunea distructivă a acestora, care prin metabolismul lor produc microfisuri prin care se fixează progresiv în adâncimea pietrei, recomandă îndepărtarea acesteia.

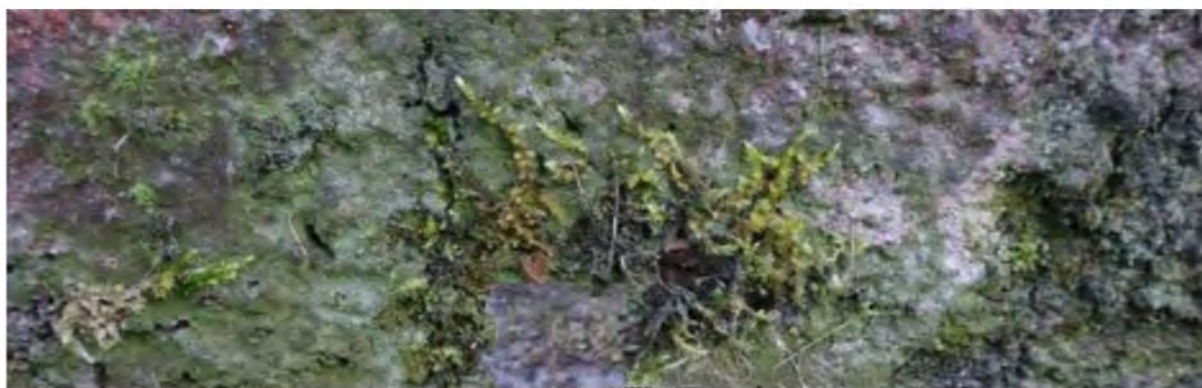
*Fig.31. Test de îndepărtarea atacului biologic*

Pentru îndepărtarea atacului biologic am realizat o serie de teste în încercarea de a identifica metodologia corectă. În prima etapă am aplicat prin pensulare un biocid, respectiv un compus chimic care are în compoziția sa ca substanță activă o sare cuaternară de amoniu, clorură de alchil dimetil benzilamoniu  $\leq 5\%$  și un detergent ușor (BFA- Remmers). După perioada de acționare a compusului pulverizat, circa 6 h, am trecut la îndepărtarea biocrusteii, prin mijloace mecanice (bisturiu și bastoncini).

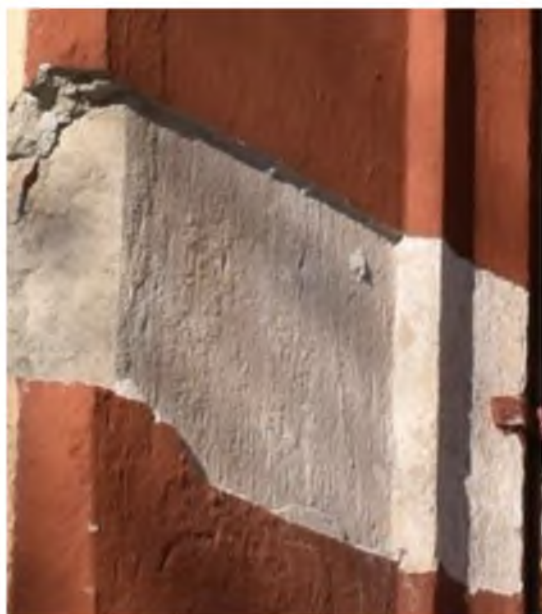
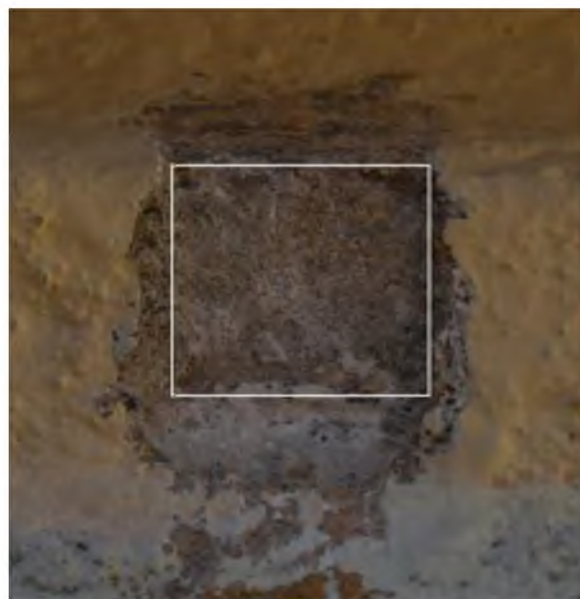
*Fig.32. Test de curățire ancadrament (stânga)/ Test de curățire capac contrafort (dreapta)*

Elementele decorative și structurale litice au fost acoperite cu straturi succesive de mortare și zugrăveli ce necesită îndepărtarea lor, pentru a pune în valoare ornamentația dar și textura, acum greu lizibile. Îndepărtarea straturilor de zugrăveală s-a realizat mecanic, folosind unelte specifice: dălțițe, bisturie, lancete și perii moi. După îndepărtarea grosieră a straturilor prin mijloace mecanice, s-a aplicat o soluție de carbonat de amoniu în concentrație 10% prin pulverizare, iar cu un burete s-a îndepărtat rezidurile din macroporii pietrei.

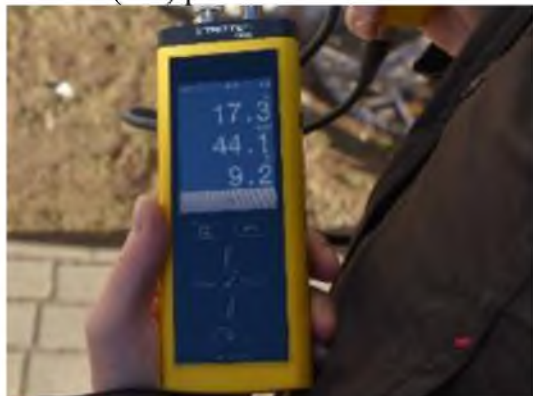
*Valori de T și UR pe latura de nord*

Măsurători ale factorilor de mediu au fost realizate cu termohigrometrul TS 210 SDI, valorile exterioare înregistrate fiind de **14,8 °C** pentru temperatură (T) și **50,7 %** umiditatea relativă a aerului (UR) pe latura de nord și **17,3 °C** temperatura (T) și **44,1 %** umiditatea relativă (UR) pe latura de sud.

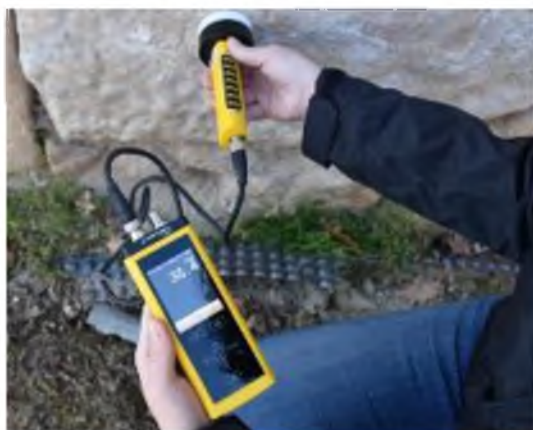
De asemenea, pe latura de nord au fost identificate valori mai mari ale umidității materialelor în comparație cu cele de pe sud, acest aspect datorându-se în primul rând expunerii laturii de nord la scurgerile pluviale de pe coasta zonei de amplasare a monumentului, dar și a orientării în raport cu punctele cardinale și lipsa expunerii la soare.

*Valoare  $U_m$  (35,4) bună în zona decapată Valoare  $U_m$  ridicată (51) în zona cu tencuială*

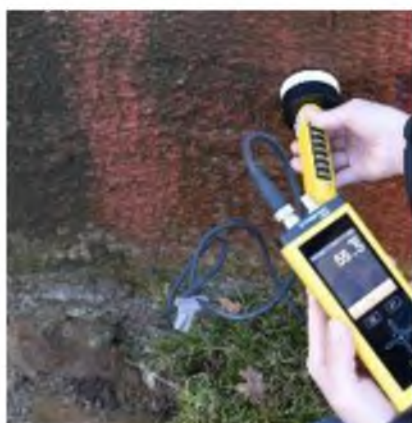
*Cota 0- +50 cm Um 55,5*

### *Valori mari ale Um pe nord atât pe palierul 0 - +50cm dar și pe palierul +50cm -+150cm*

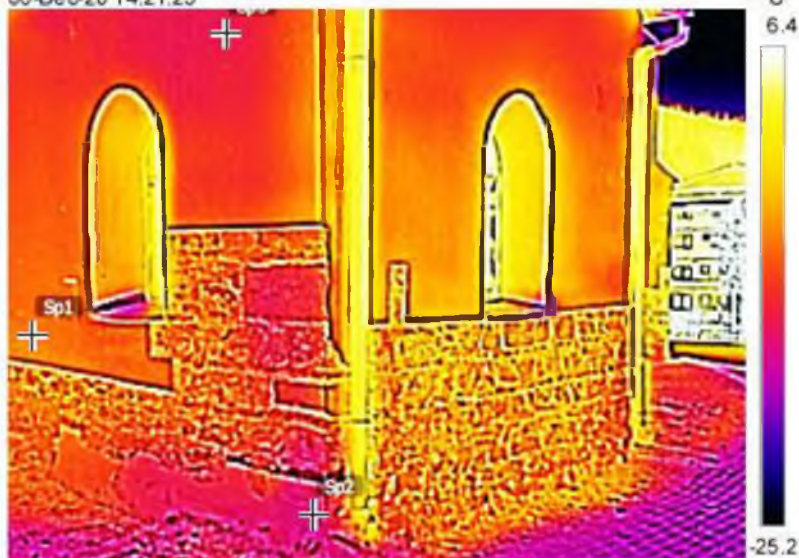
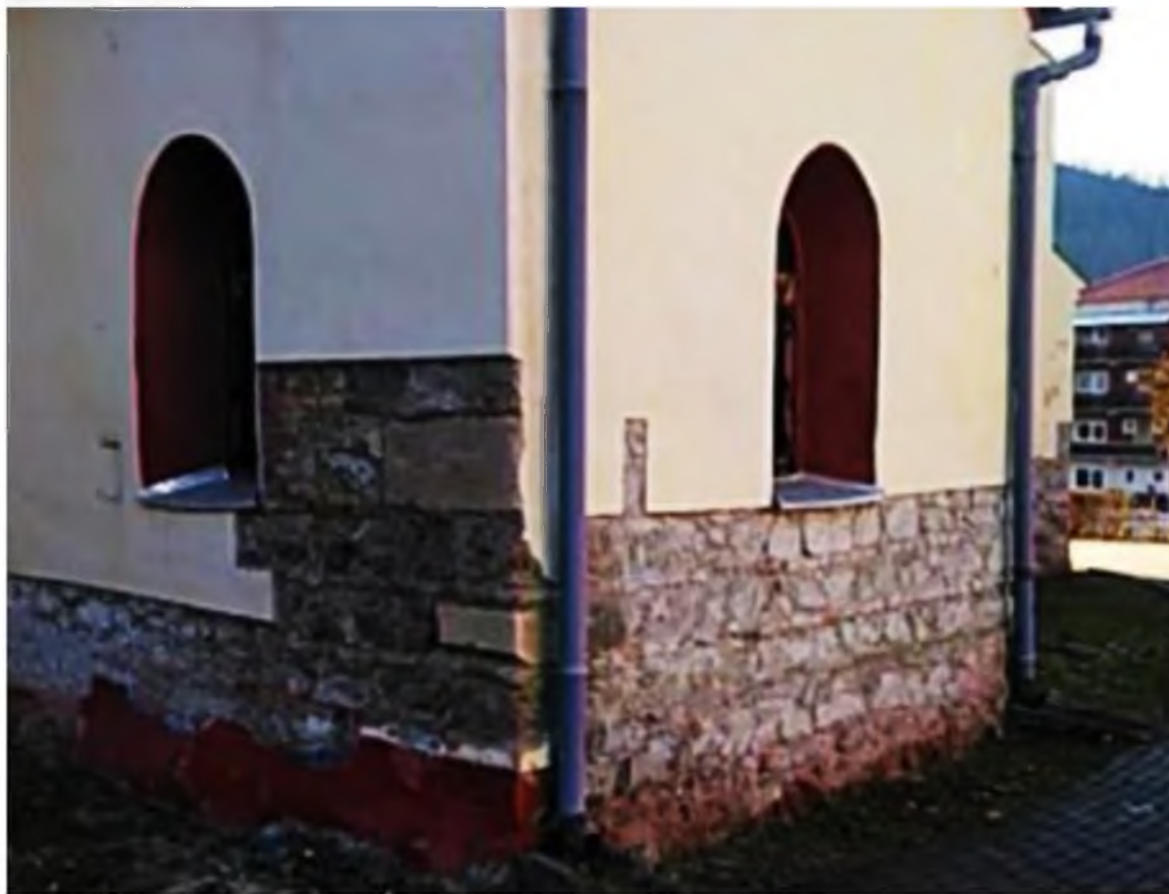
flir\_20201206T142123.jpg

Umiditatea excesivă a zidurilor din cauza scurgerii pluviale defecte, surprinsă de camera termică, printr-o zonă mai rece ca a peretelui urmare a modificării capacității de conductibilitate din cauza umezelii.

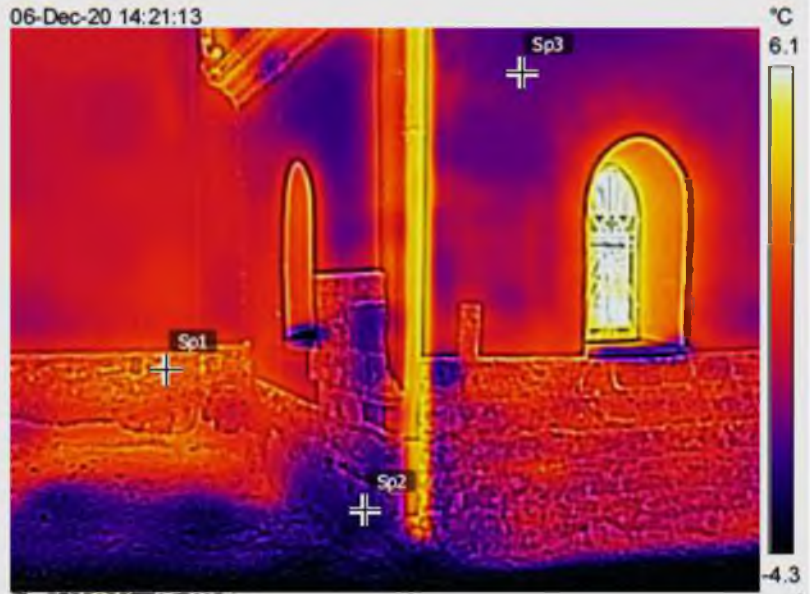
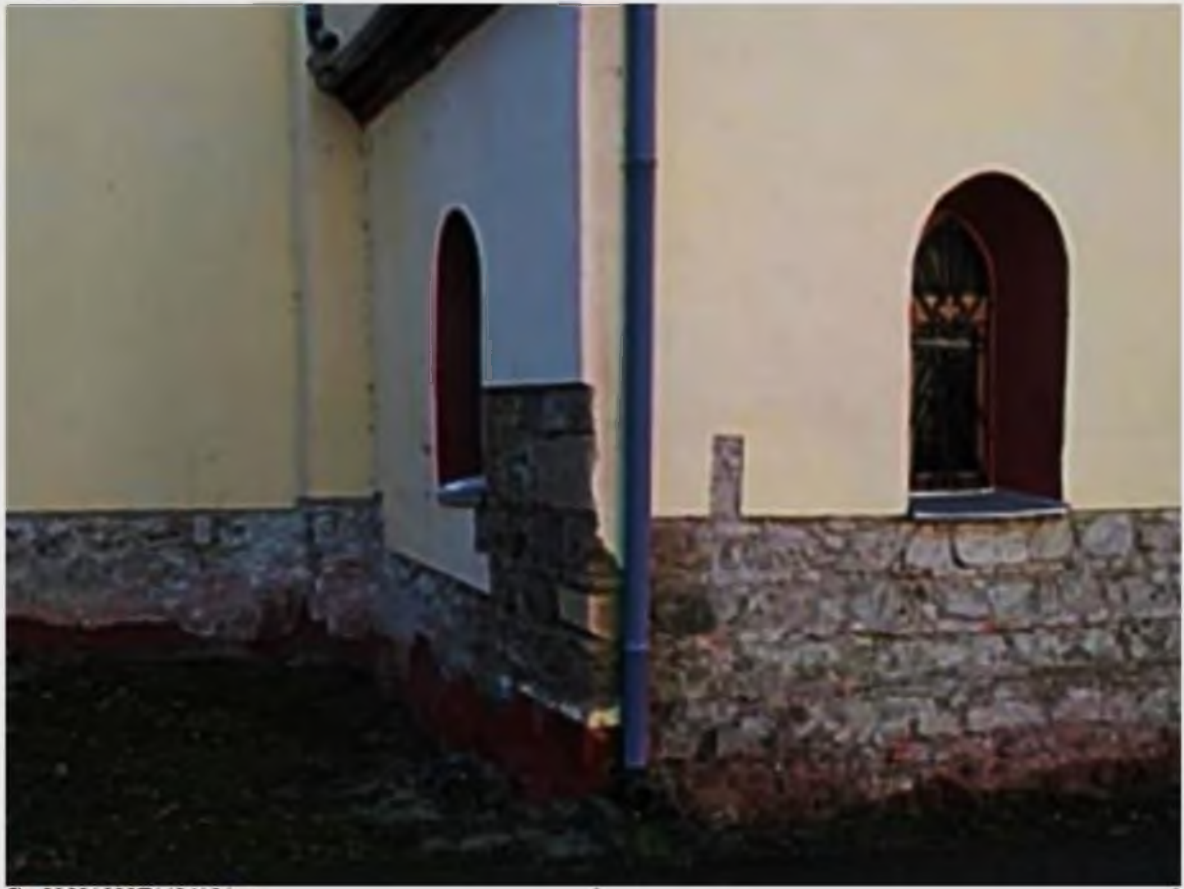
fir\_20201206T142113.jpg

# Umiditatea excesivă a pereților surprinsă de camera termică

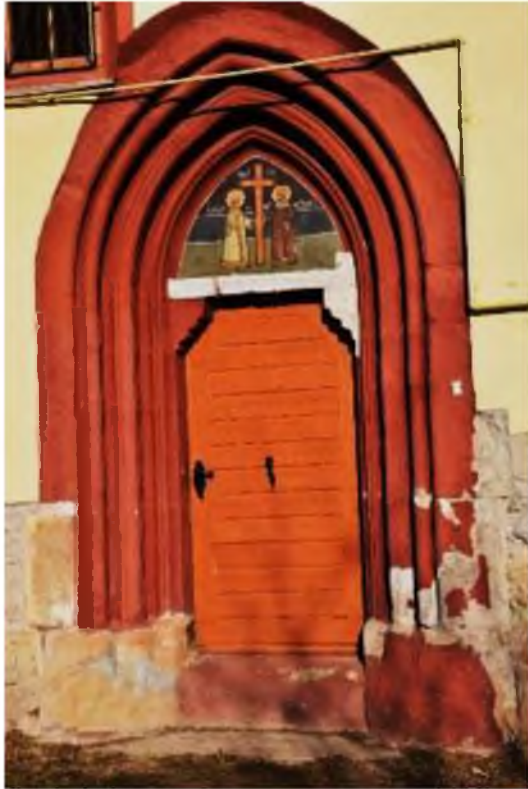
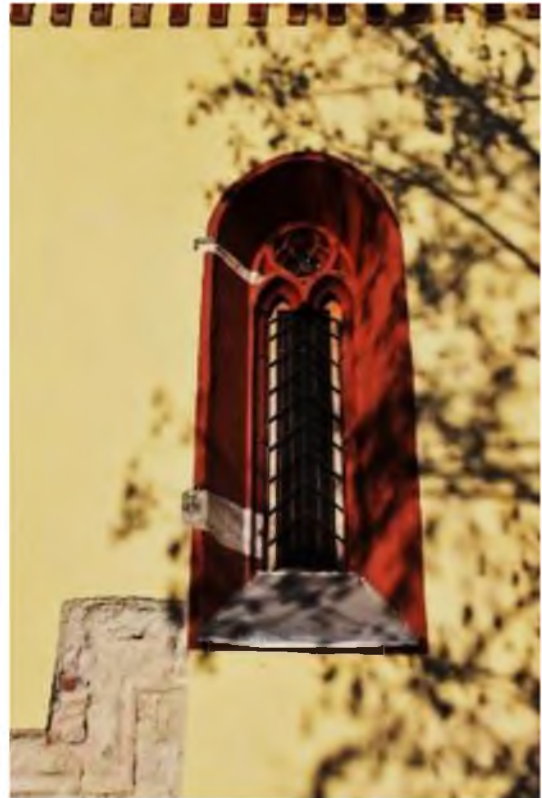
Rezultate ale intervențiilor anterioare sunt și acoperirea celor mai valoroase elemente arhitecturale cu aceeași vopsea de ulei a ancadramentelor, portalelor și brâului median. Când privește brâul, exceptând refacerile neadecvate în anumite porțiuni, în urma sondajelor stratigrafice s-a identificat un strat subțire de ciment, peste care mai multe urme de văruieli și vopsele, cu nuanțe de alb, gălbui, albastru.

*Fig. 43 a-b. „Rezultate” ale intervențiilor umane: portalul și ancadramentul sudic*

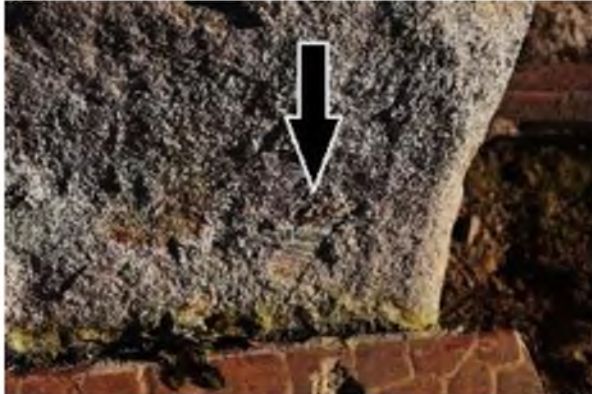
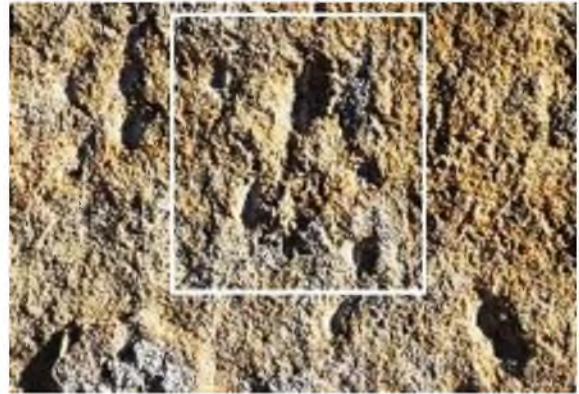
*Fig 44.(a-b). Intervenții mecanice la decapare*
