**LUCRĂRI DE INTERVENȚIE (D.A.L.I.) PENTRU AMENAJAREA
CENTRULUI DE VIZITARE AL PARCULUI NAȚIONAL RETEZAT, ÎN
CADRUL PROIECTULUI MYSMIS 2021-333099**

Loc. Nucșoara nr. 284, Jud. Hunedoara

R.N.P. ROMSILVA – ADMINISTRAȚIA PARCULUI NAȚIONAL RETEZAT RA

Faza: D.A.L.I

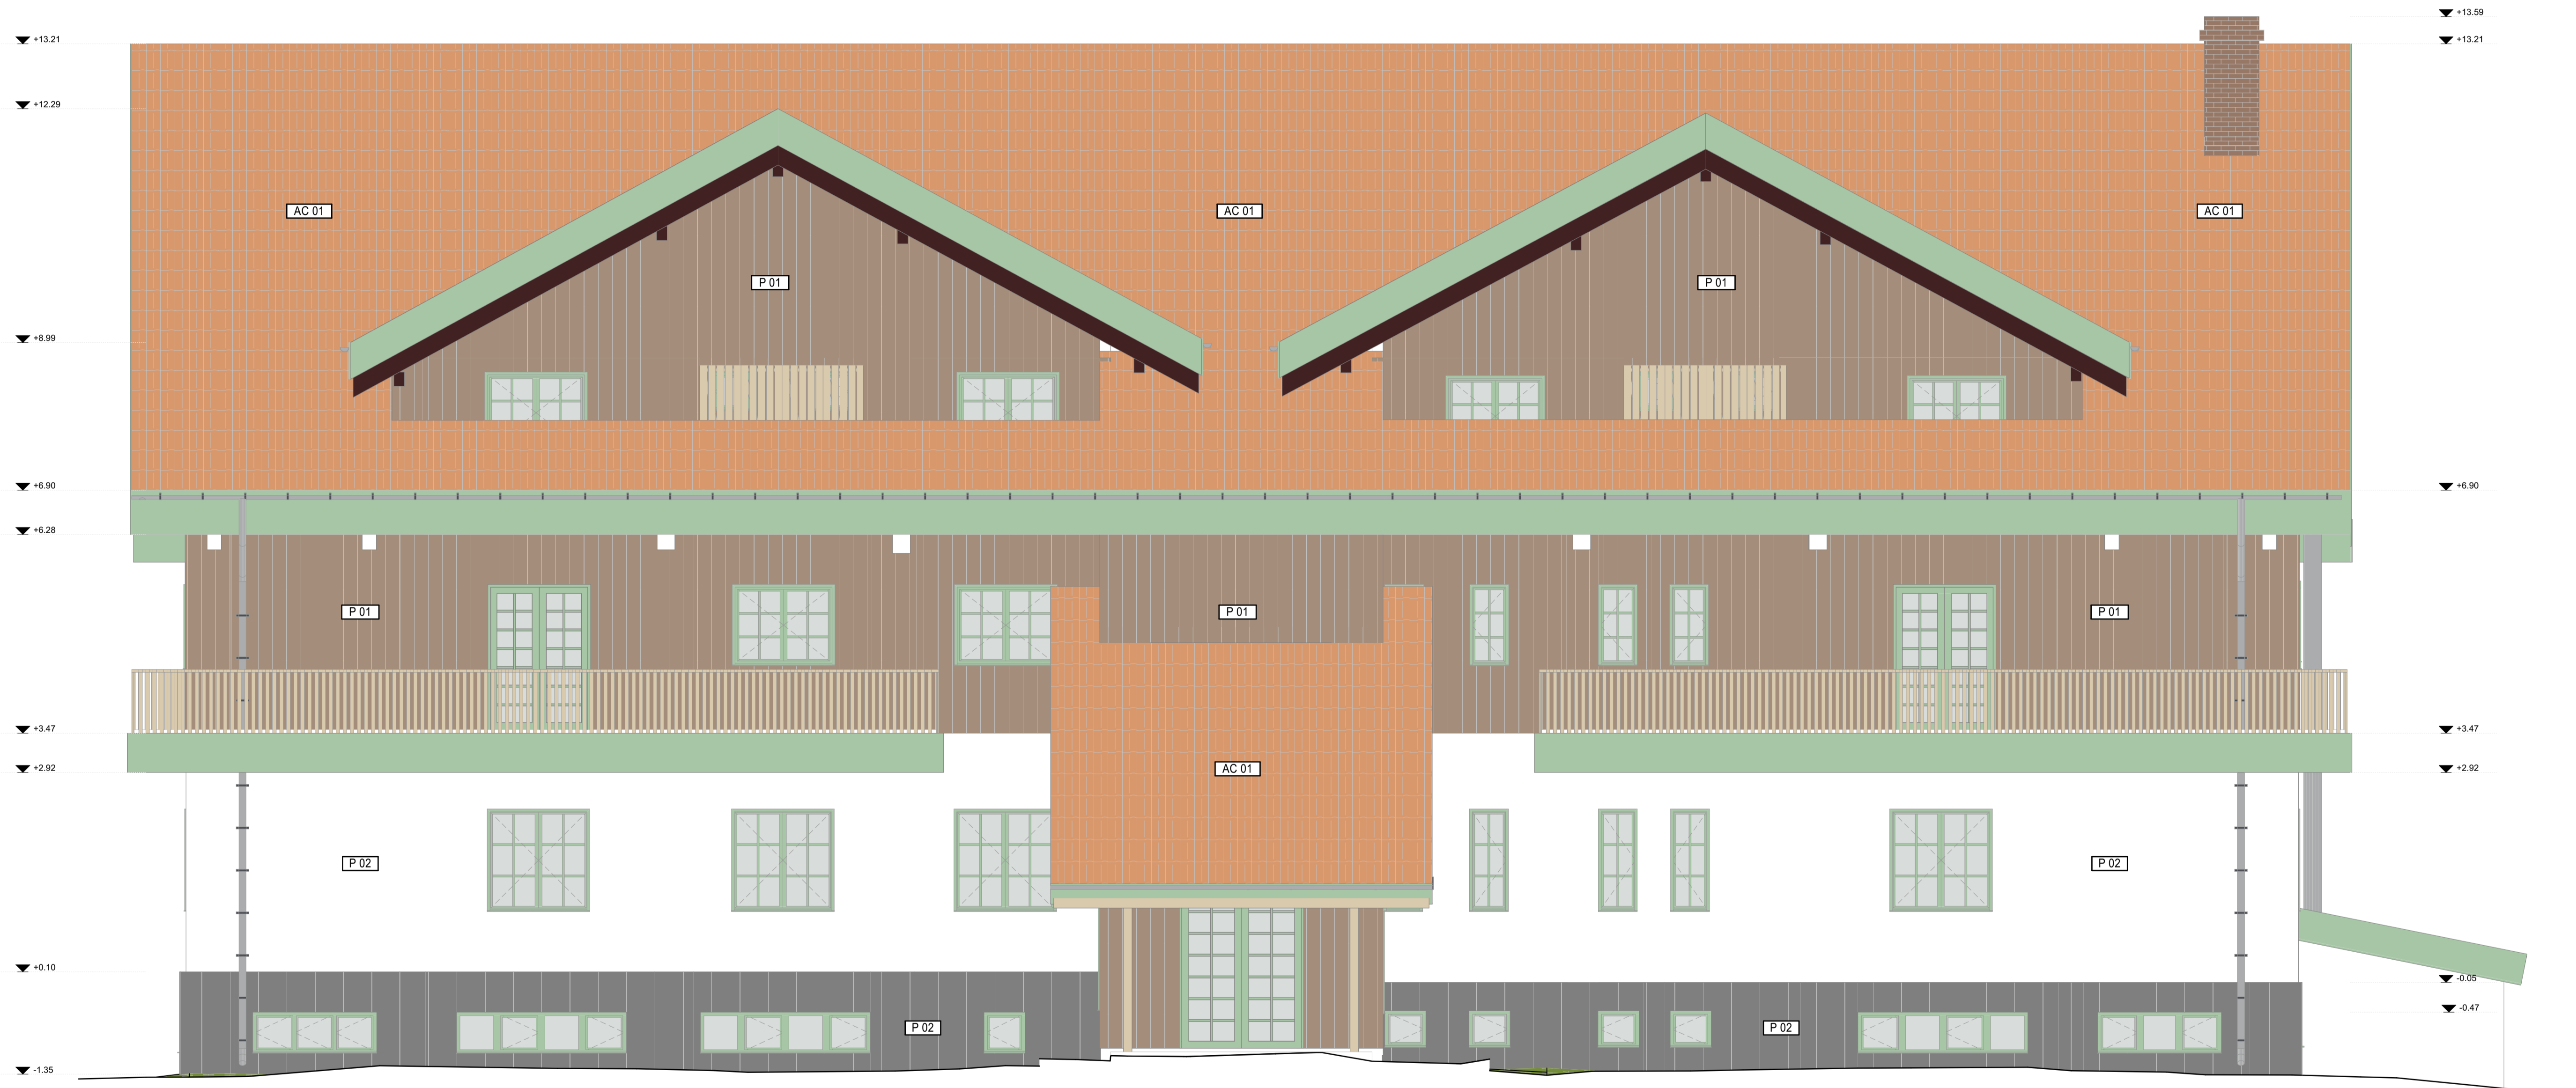
P 01	
- placare lemn tip lambriu	2.5 cm
- strat de aer ventilat+ structura placare	3 cm
- bariera de vapori	0.1 cm
- vata minerala bazaltica	10 cm
- zidarie existenta (caramida+BCA)	43 cm
- tencuiala pe baza de ciment	2 cm

P 02	
- placare fibrociment	12 cm
- strat de aer ventilat+ structura placare	3 cm
- bariera de vapori	0.1 cm
- vata minerala bazaltica	10 cm
- zidarie existenta (caramida+BCA)	43 cm
- tencuiala pe baza de ciment	2 cm
