Biserica „Adormirea Maicii Domnului” din Zlatna (jud. Alba)
Parohia Zlatna II, str. Horea, nr. 27
LMI AB-II-m-A-00400

STUDIU ISTORICO-ARHITECTURAL

Studiul de față a fost realizat ca urmare a solicitării venite din partea SC PRO E.M.A. SRL, reprezentată de ing. Marius Adrian Enăsel pentru pregătirea proiectului *Restaurare Biserica „Adormirii Maicii Domnului” Zlatna*.

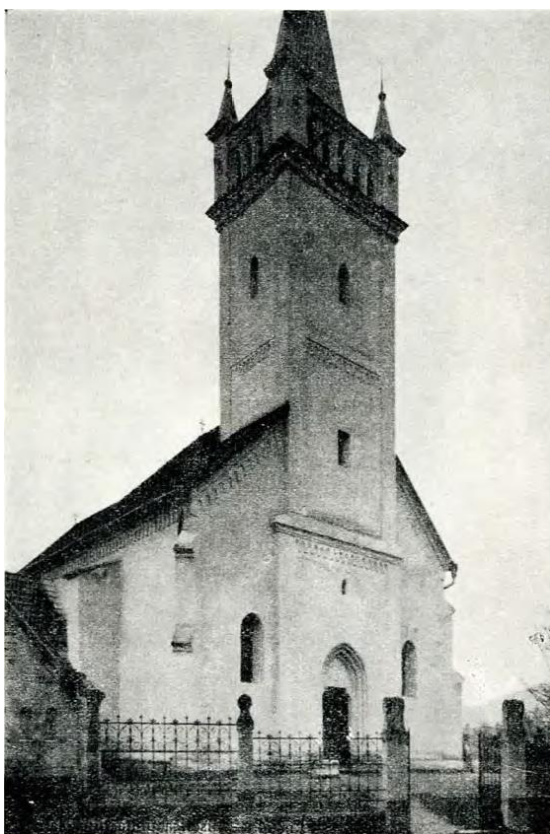
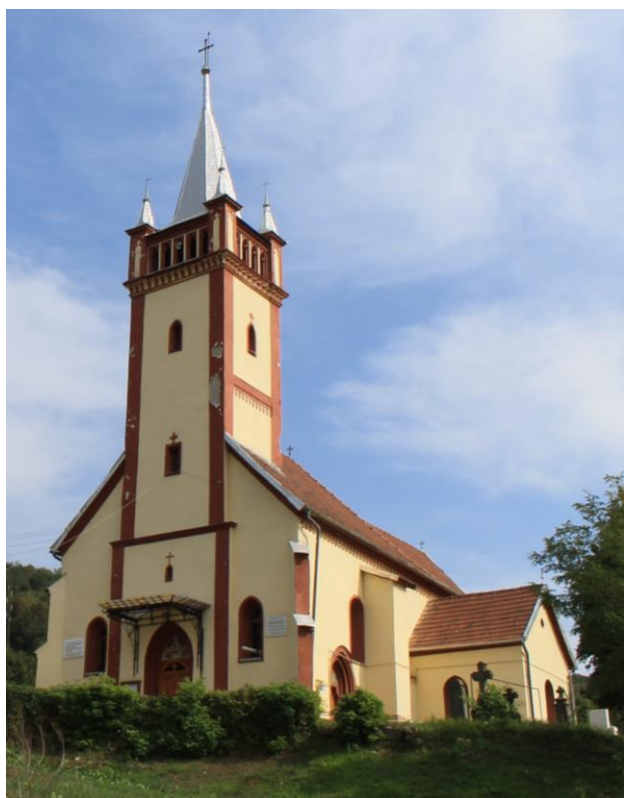
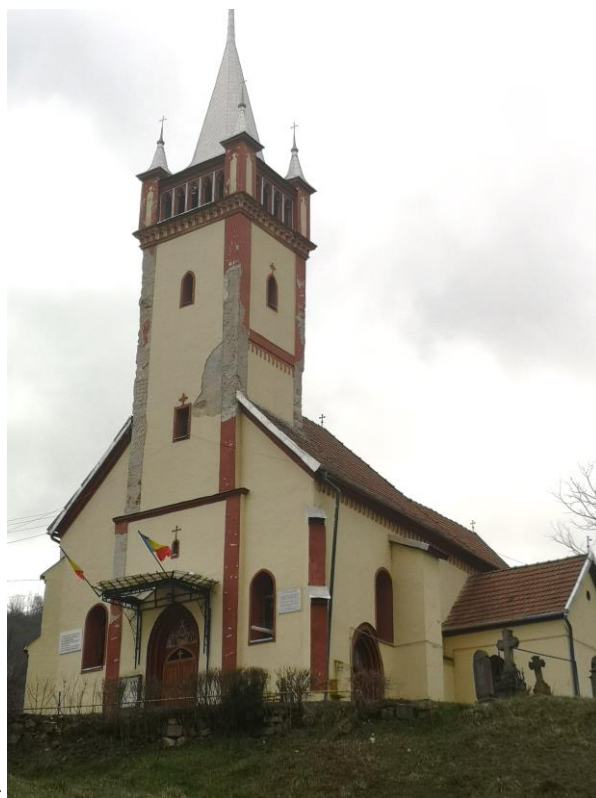
Fig. 7. Biserica „Adormirea Maicii Domnului” în sec. XX-XXI: a. Vedere asupra părții vestice – fotografie ante 1937 (Brătuleanu 1937); b. Partea nordică a bisericii în fotografie ante 1989 (Cărăuș Monografia, fig. I); c-d. Vederi dinspre sud-vest, din anii 2017-2020, care arată degradări ale tencuielilor și lacune, dar și dispariția decorației cu frize neogotice.

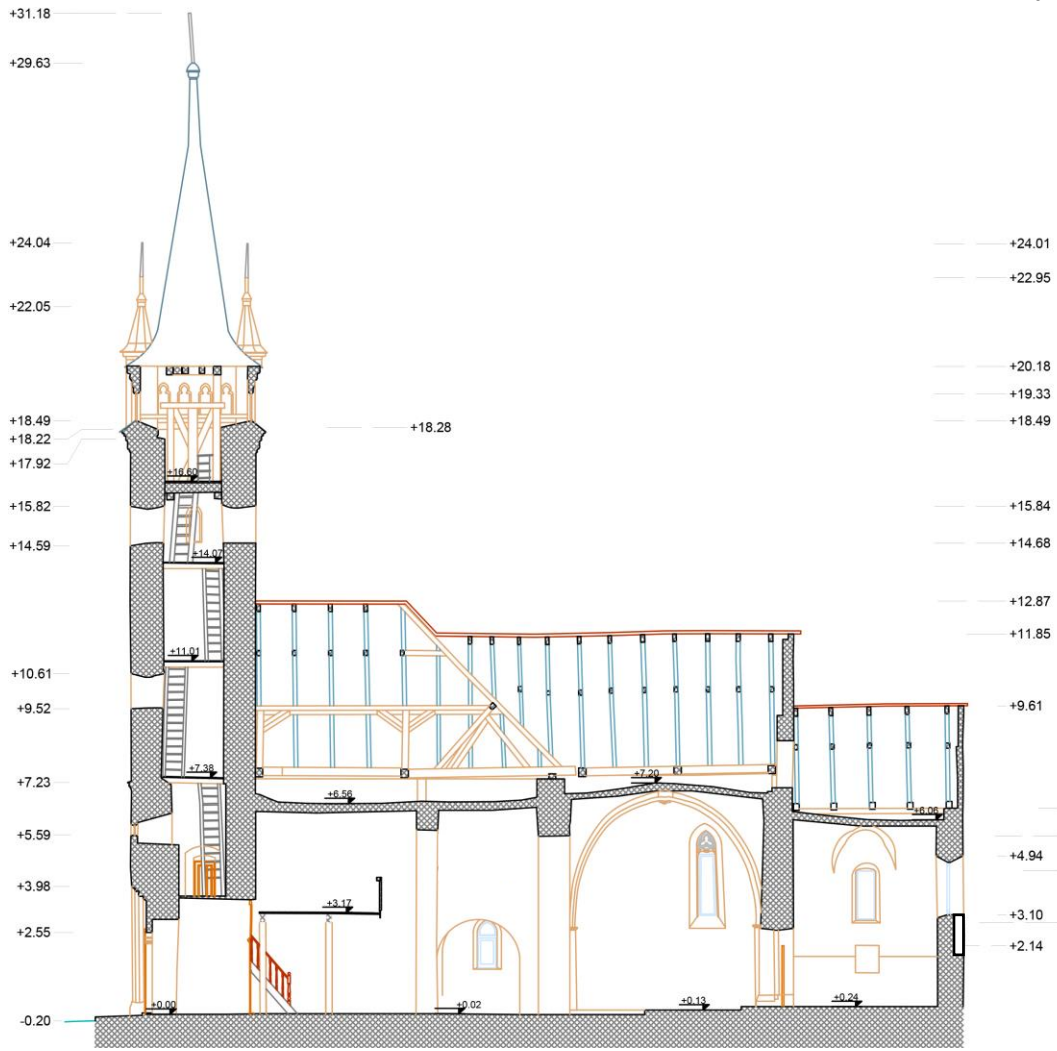
Fig. 8. Plan și secțiune longitudinală (2019, ArenaCAD).

BISERICA GR. CATH. DIN ZLATNA, JUDEȚ ALBA

SCARA 1:200

Lipsa de omogenitate a clădirii este evidentă atât din plan (**Fig. 8/a**), unde se poate vedea cum grosimile pereților variază de la 0,80 m (la altar), la 0,90 m (încăperile laterale) și 1-1,20 m la naos¹⁸. La aceste Mai întâi, se poate constata că există la baza paramentelor exterioare, exceptând pe cele ale altarului, mostre din mai multe tipuri de socluri. Foarte puternic și mai înalt se distinge cel din colțurile răsăritene ale naosului, unit cu al contraforturilor, în aceste puncte mai lat și în retragere¹⁹. Acesta a existat pe toată latura de est a încăperii, dar a fost acoperit de zidurile actualului altar. La fel s-a întâmplat și cu o cornișă de la contrafort ce se continuă pe toată latura estică, putând fi găsită cu unele distrugeri și în interiorul altarului (**Fig. 11/b**). Ea dispare însă pe laturile de nord și de sud, acolo unde și soclul are o retragere pe înălțime; se continuă spre vest cu unul mai îngust și mai scund. Acest soclu sau ruptură de zid are multe întreruperi pe partea nordică. Mai departe, în dreptul compartimentelor laterale ale naosului, diverse pietre ieșite pe alocuri din aliniamentul pereților, dau un aspect neregulat care nu mai este potrivit unui soclu, ci mai degrabă unor rupturi de zidărie. Părți continue din soclul de joasă înălțime se mai văd abia la zidurile de nord și sud ale colateralelor. O situație aparte întâlnim pe sud, unde între zidul colateralei și contrafort nu există marcată vreo bază, iar zidul naosului prezintă o îngroșare față de restul pereților, până la cca. 2 m înălțime. Un alt soclu, bine marcat, îl regăsim apoi pe fața vestică a contrafortului sudic al navei, dar nu se poate spune că se aseamănă cu cele descrise anterior. Continuă pe zidul vestic al clădirii, și chiar până la contrafortul nordic, fiind întrerupt, în mod firesc, doar de golurile portalurilor. Relația dintre soclu și cadrele portalurilor arată că toate au fost construite în același timp. Contraforturile oblice de la colțurile clădirii, și alți doi pilaștri de pe fațadă, suprapun soclul, fiind astfel foarte sigură adăugirea lor mai târzie.

la un etaj la altul, cea de la primul etaj fiind amenajată doar ca o fantă dreptunghiulară, după care urmează altele mai largi, marginile interioare teșite, și o alta în arc frânt. Ultimele penetrații sunt neogotice, realizate împreună cu tot nivelul și coiful turnului, la intervenția din 1858 (**Fig. 8/2**).

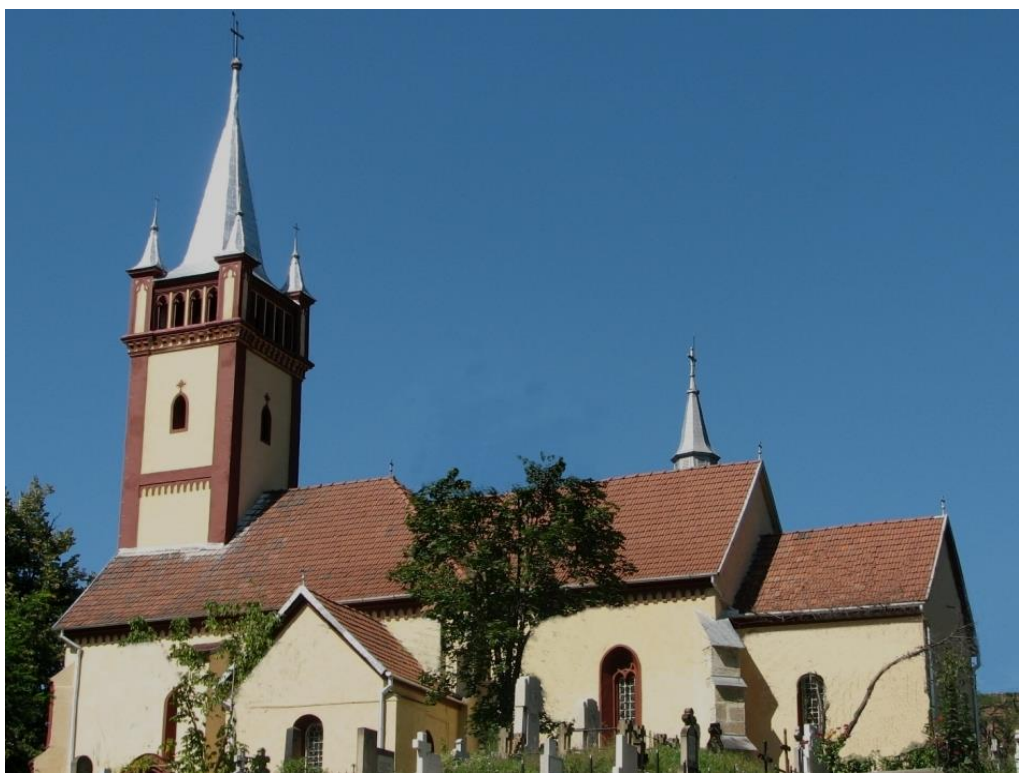
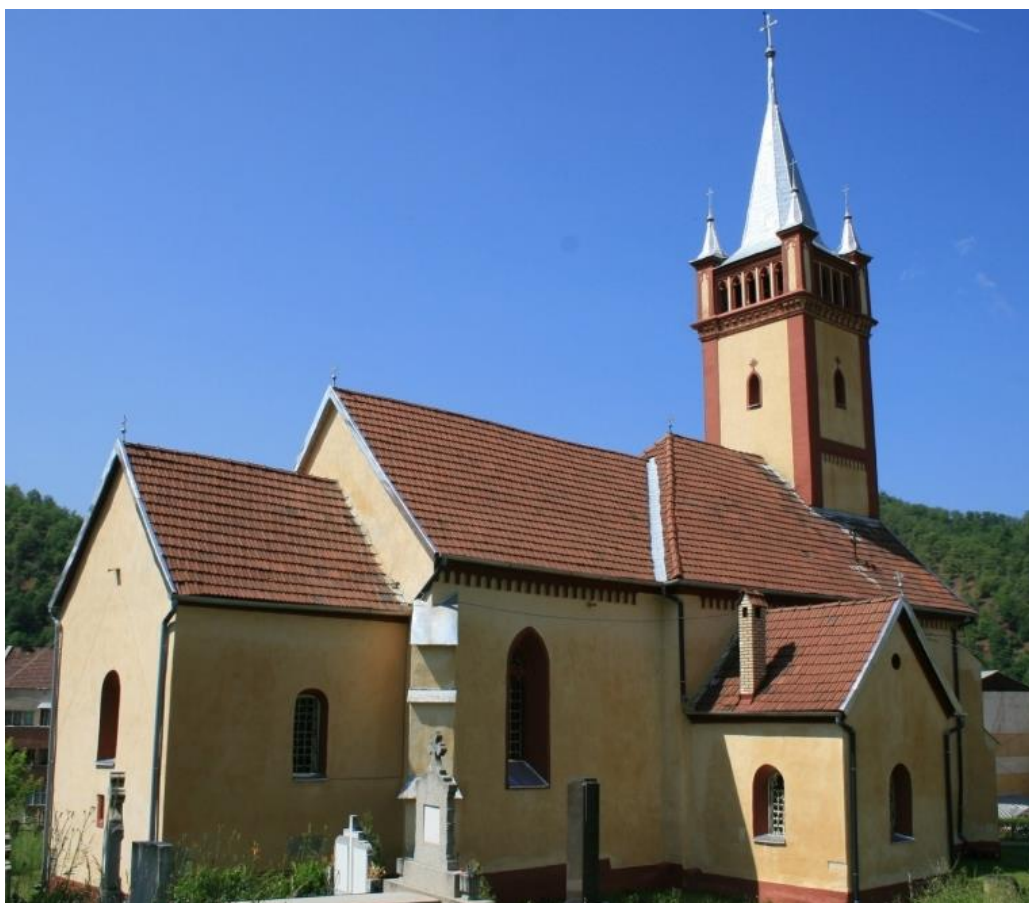
Fig. 9. Vederi generale dinspre sud-est și nord-est (2012).

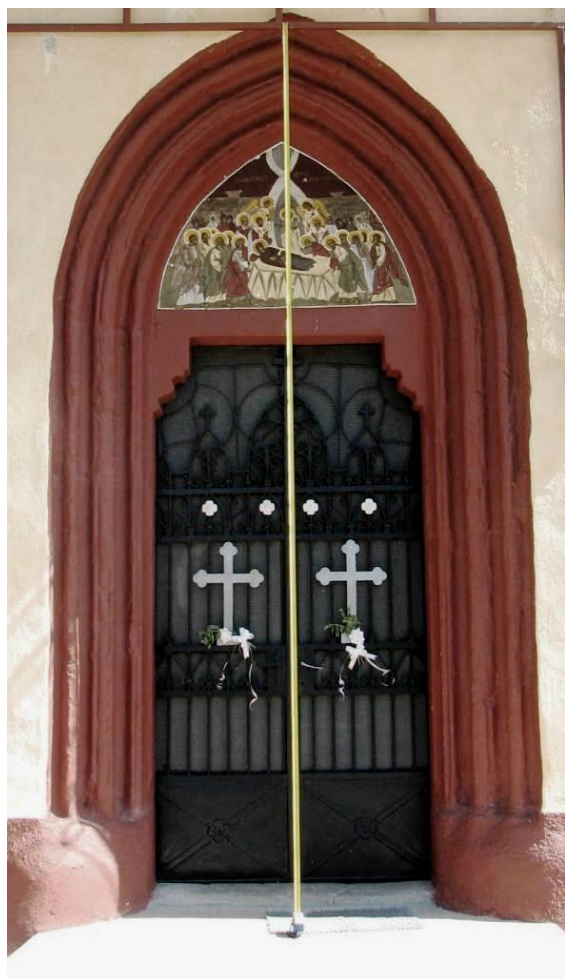
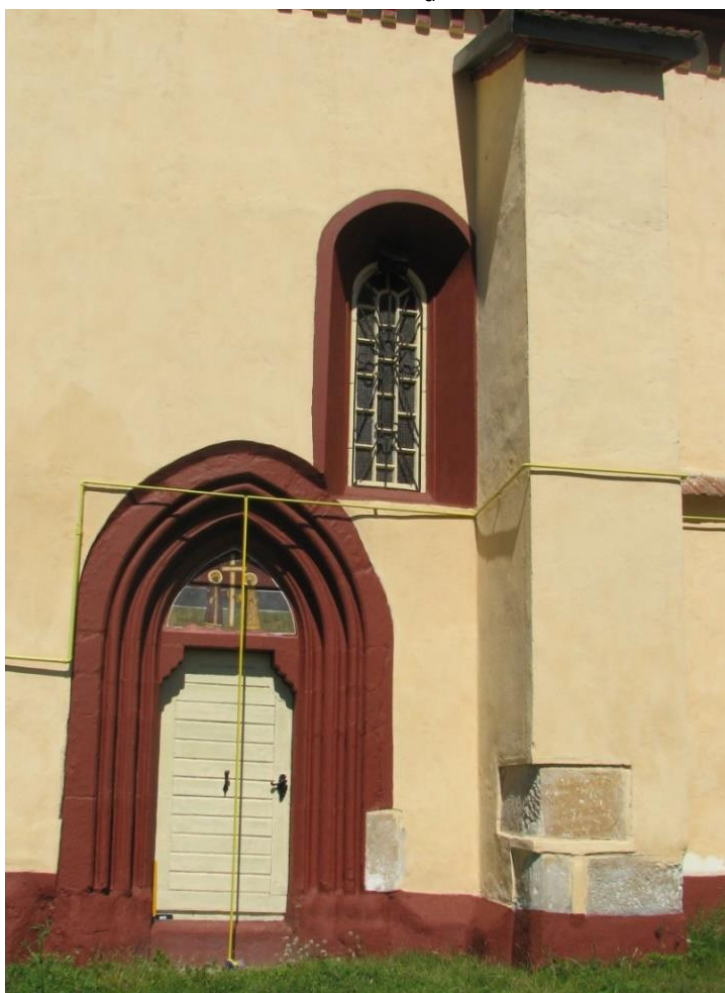
Fig. 10. Portaluri de vest și de sud ale bisericii; b. profilatură de portal Greceanu 1971, fig. 3-A.

Intrări în lăcaș există în axul fațadei vestice, dar și pe laterala sudică, în apropierea colțului sud-vestic; în ultimii ani, doar cea vestică a rămas funcțională. Ambele goluri au portaluri originale, de aceeași factură gotică, însă acoperite de o vopsea de ulei groasă, vișinie (**Fig. 10**).

nu este nici ea foarte fidelă (**Fig. 10**). Remarcăm însă, că decorul lor vertical este în retragere, alcătuit dintr-o combinație de baghete, din jumătăți de cerc (pe laterală) și sub formă de pară (în centru), alternate cu cavete mai bine pronunțate, tot din jumătăți de cerc. Profilul central, sub formă de pară, este destul de lățit încât seamănă mai mult cu o acoladă. Toate profilele sunt continue și pornesc de pe o bază cu două treptări, cea de jos poligonală, iar cea de sus cu sferturi de cerc, mai dificil de distins acum. Diferența dintre cele două portaluri este în principal de mărime, decorația fiind similară. Poziția celui sudic atrage atenția prin faptul că a fost înghesuit între colțul sud-vestic al clădirii și un contrafort perpendicular de pe aceeași latură sudică (**Fig. 10/c**).

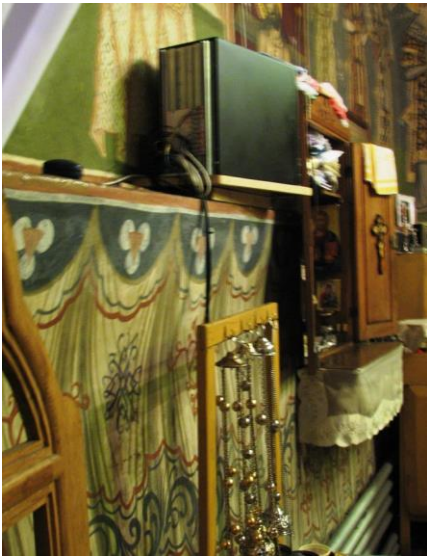
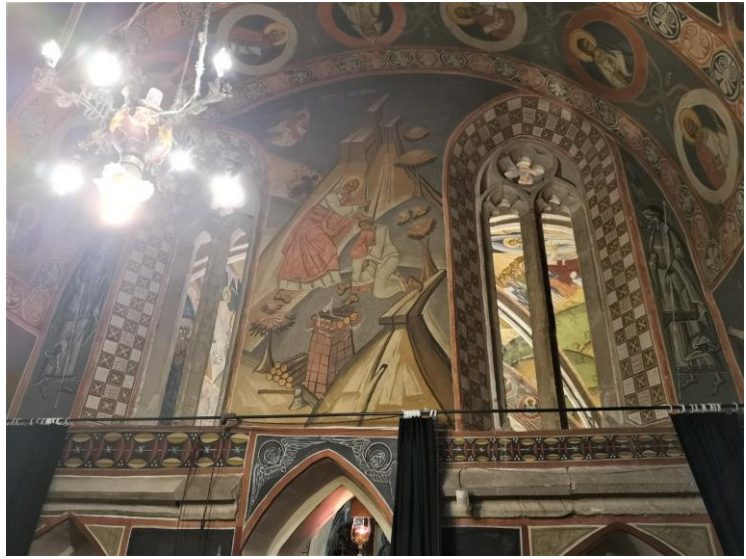
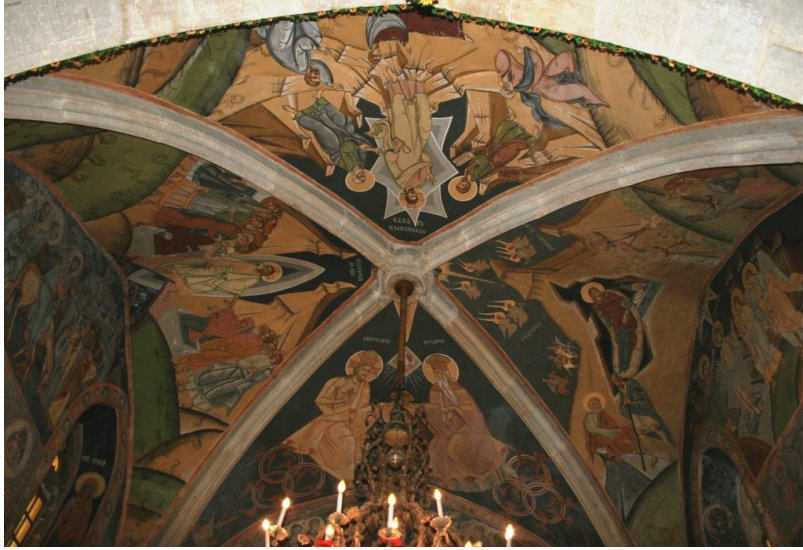
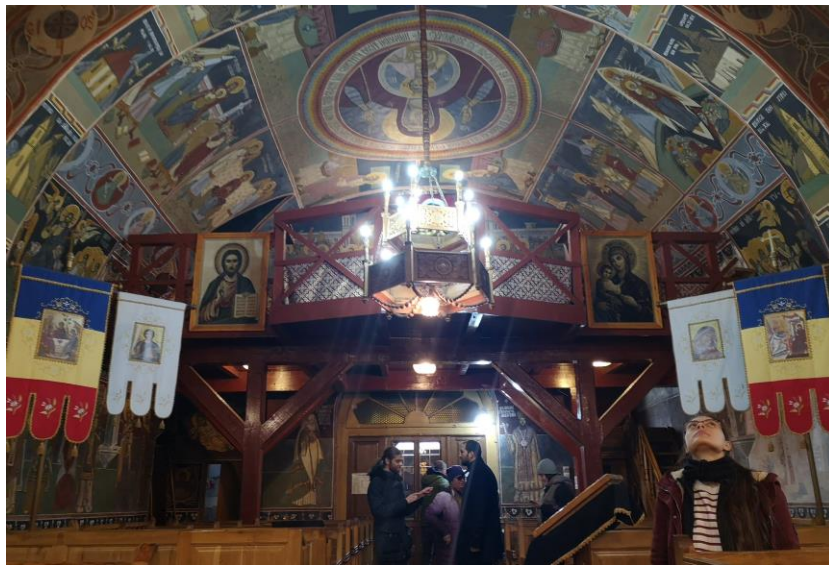
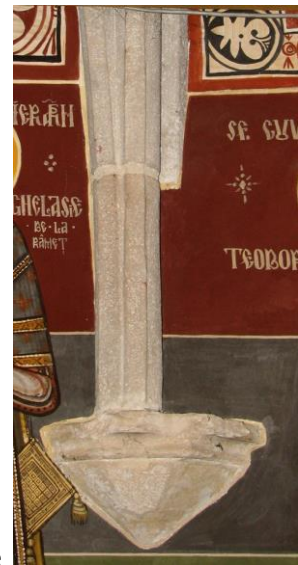
Fig. 11. a. Detaliu din actualul altar cu naștere de boltă demolată; b. Ferestre și cornișă gotică la latura vestică a altarului; c. Bolta traveii estice a naosului; d. Bolta traveii vestice din naos și cafas din lemn; e. Una din cele două console cu porniri de nervuri gotice din traveea vestică a naosului.

Bolțile clădirii sunt aproape la fel de variate precum deschiderile. Altarul are una semicilindrică și cu două penetrații în dreptul ferestrelor din sud și nord. Dar, totodată, mai are, pe ambele ziduri, până la cca. 1,50 de nivelul de călcare, urmele foarte evidente ale nașterii unei bolți semicilindrice (**Fig. 11/a-b**). De clară origine medievală, prezența restului de boltă nu a fost luată niciodată în discuție. La fel s-a întâmplat și cu mica fereastră cu teșitură din zidul estic, dar și piatra ecarisată a părții inferioare a compartimentului (la colțuri). Nivelul la care a fost tăiată drept nașterea de boltă, amenajată apoi ca o consolă, este sub nivelul cornișei gotice care vine din exterior. Tot sub aceeași cornișă au fost tăiate și deschideri pentru ușile de acces în altar. Cadrele lor unghiulare sunt rodul unor reparații/cosmetizări recente.

Compartimentul pătrat al naosului actual, delimitat la vest de o arcadă frânt ca un arc triumfal pe baze solide cu soclu teșit, este acoperit cu o boltă în cruce (**Fig. 11/a**). Vârful bolții se încheie cu o cheie modificată sau un oculus pentru candelabru(?), iar arcele se descarcă pe coloane angajate, semicirculare în secțiune, plasate în colțuri. Unele piese care le compun sunt ciobite/lovite mecanic în perioade mai vechi. Coloanele au baze circulare cu câte un segment canelat, iar la părțile superioare trecerile spre nervuri sunt marcate de capiteluri scunde, oarecum asemănătoare profilaturii cornișei din exterior, cu abace drepte sau înclinate suprapunând câte o scotie urmată de listel sau având o echină în sfert de cerc. Nervurile arcelor sunt tăiate dintr-un dreptunghi și au profilatura alcătuită dintr-o pereche de scotii încadrate de listele oblice (**Fig. 13/b-c**). Unul dintre segmentele dinspre nord ale nervurii, poartă o inscripție latină cu capitale, trădând că în materialul prelucrat și folosit la ridicarea bisericii s-au folosit și spoliile romane. Aceeași încăpere mai are, pe latura sudică, amenajată în perete, și o generoasă nișă de ședere/sedilie cu două module la care două segmente de arc de unesc pe o consolă formată de un bloc de piatră dreptunghiular, îngrijit fasonat.

Bolta încăperii vestice a naosului este semicilindrică și cu trei penetrații, dar la mijlocul laturilor de sud și nord păstrează resturi dintr-o boltire gotică cu nervurile cioplite în formă de pară. Ele ne arată că arcele se descărcău pe console sub formă de piramidă inversată, partea superioară are baza mai largă și profilată cu scotii, și trei fețe lise cu unghiuri ascuțite (**Fig. 11/f**).

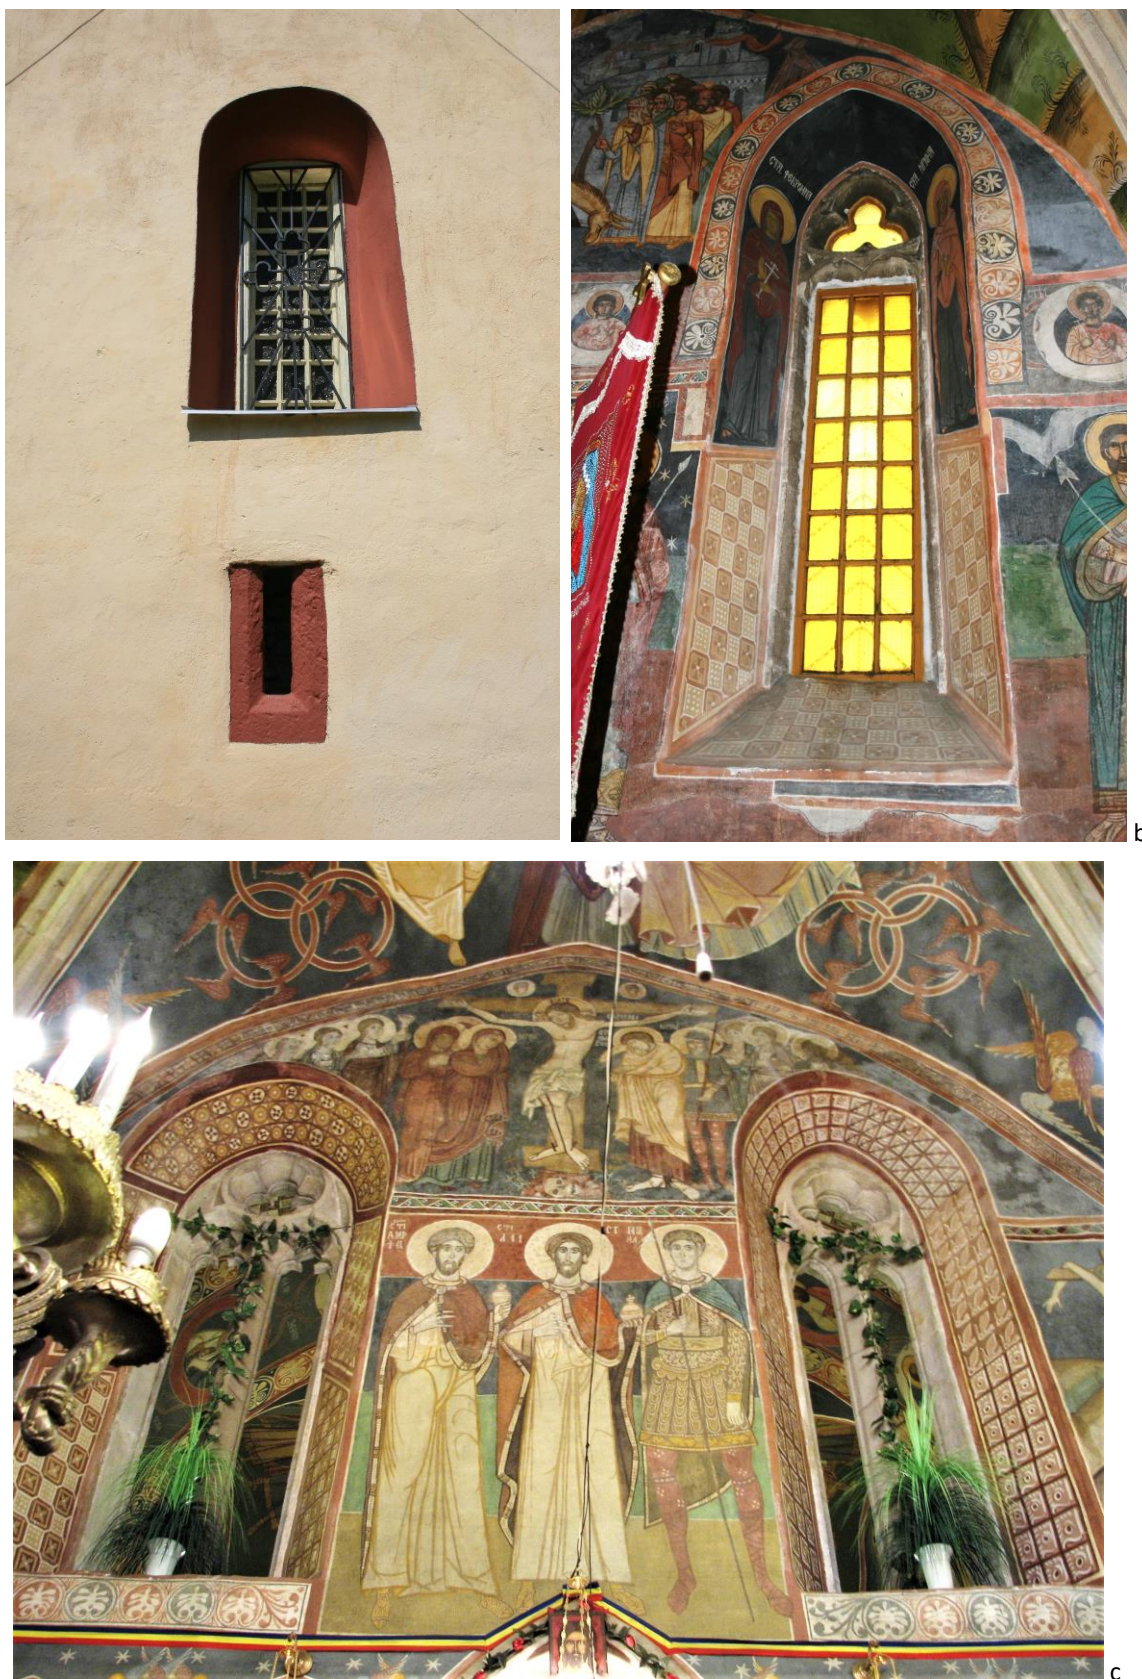
Fig. 12. a. Ferestrele laturii estice a altarului indicât două etape de construcție la altar; b. Fereastra nordică a traveii estice a naosului; c. Zidul dintre altar și naosul actual cu ferestre gotice și Răstignirea suprapunând scena cu Sf. Militari – pictură medievală restaurată post 1993.

În ceea ce privește ferestrele, ele se găsesc la toate încăperile. Altarul actual are trei în jumătatea de sus a pereților, cu deschideri largi, solbancuri drepte și închideri semicirculare turtite, întru-totul potrivite datării în secolul al XVIII-lea pe care cercetările anterioare au propus-o²¹. Zidul răsăritean a mai avut însă, în jumătatea de jos, și un alt luminator (acum pe jumătate înzidit), ca o fantă verticală cu muchiile interioare teșite (**Fig. 12/a**).

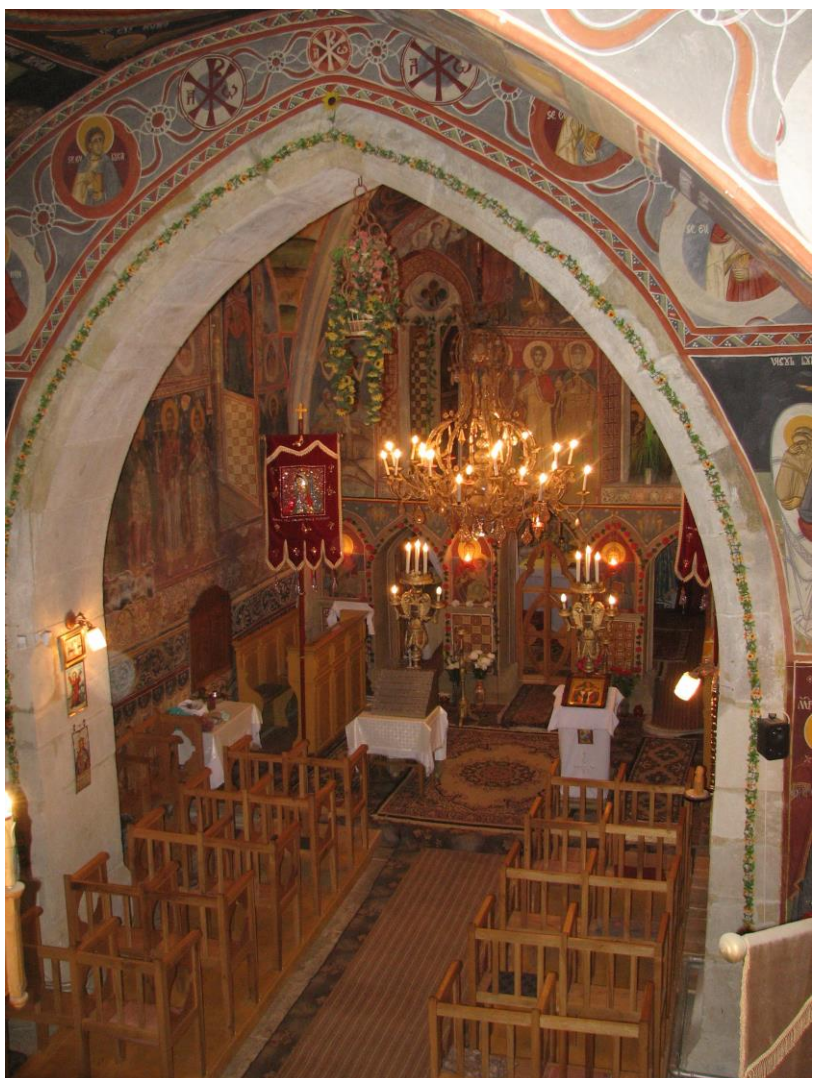
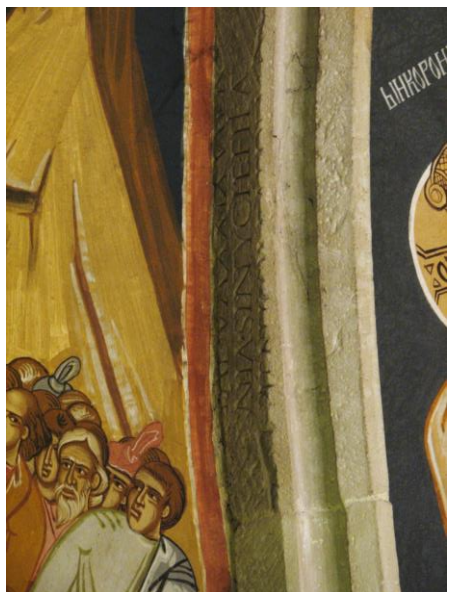
Fig. 13. a. Arcada frântă de la trecerea dintre traveile naosului; b. colonetă angajată la colțul nord-vestic; c. Fragment de ogivă cioplită din piatră romană cu inscripție (nedescifrată); d. Sedilie pe latura sudică a traveii estice a naosului de astăzi (Foto: 2015).

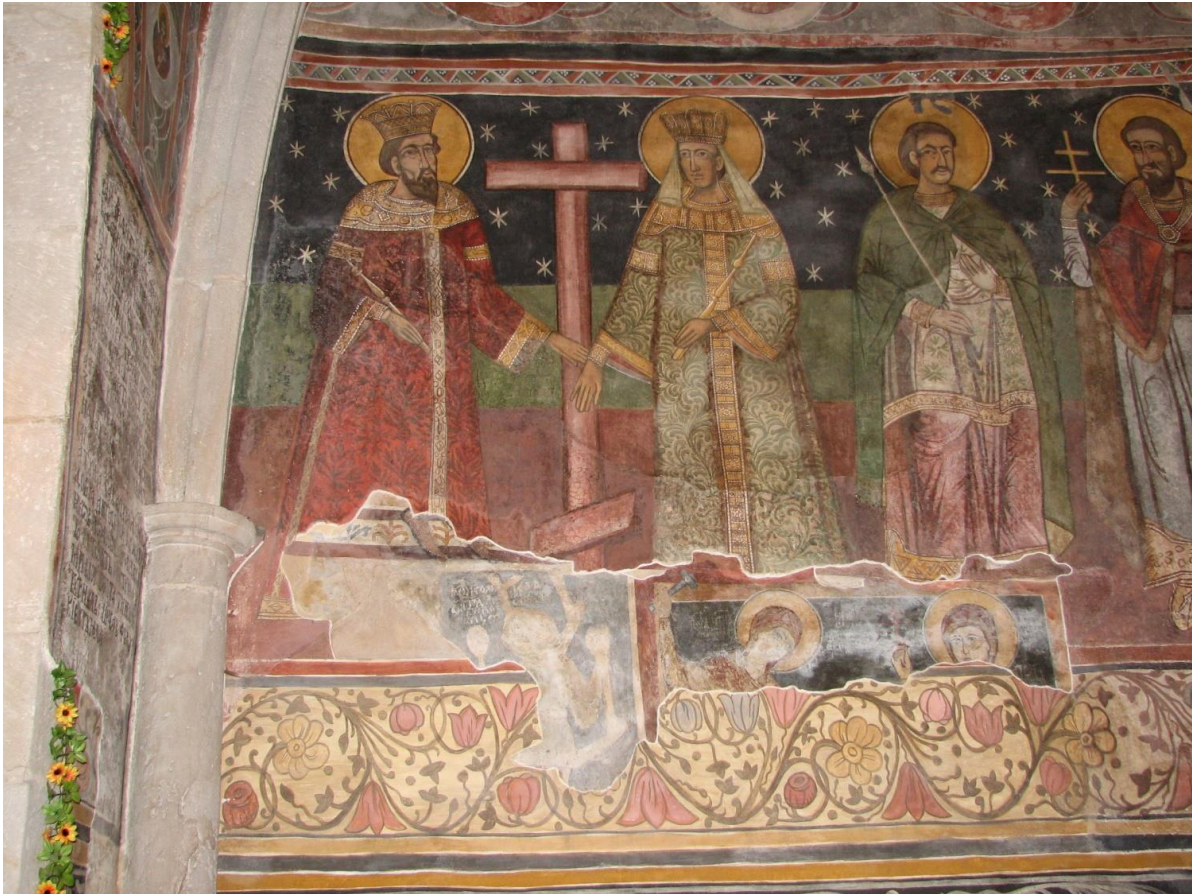
Fig. 14. Latura nordică a traveii estice din naosul actual - straturi succesive de pictură de la medieval la modern (1744) după rețușurile din 1993-1998 (N. Sava și colab.).

Cu ajutorul literaturii de dinaintea anului 1992²⁴ și cu al fragmentelor descifrabile astăzi, ar trebuie să reperăm și unde au supraviețuit suprafețele de pictură medievală și unde se află cele epocă modernă, pentru că la interior se păstrează acum cel puțin patru straturi de pictură din perioade diferite. Un prim strat a fost observat pe zidul nordic din traveea pătrată și conține un mic fragment dintr-o bandă ornamentală cu elemente vegetale stilizate și cu o pereche de încălțăminte de la un personaj ce pare să se fi aflat în mișcare. Imediat dedesubt, într-o perioadă ulterioară, ținând seama de prima pictură, s-au aliniat două scene, din care una este indescifrabilă, iar a doua cuprinde pe Sf. Paraschiva, redată frontal, în mâna dreaptă ținând crucea dublă de martir, și Sf. Marina învingând diavolul (**Fig. 14/a**)²⁵.

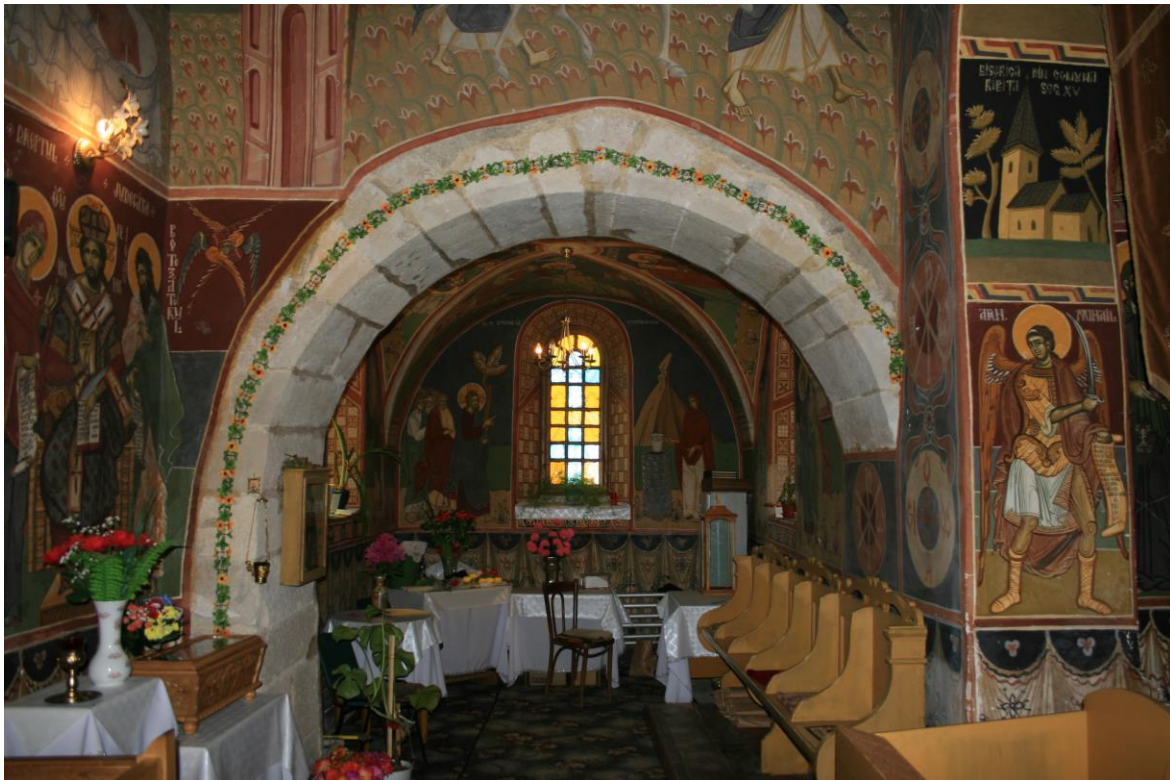
Fig. 15. Arcada sudică dintre naos și colaterală, cu pictura veche rețușată și cu completări de suprafețe în 1993-1998.

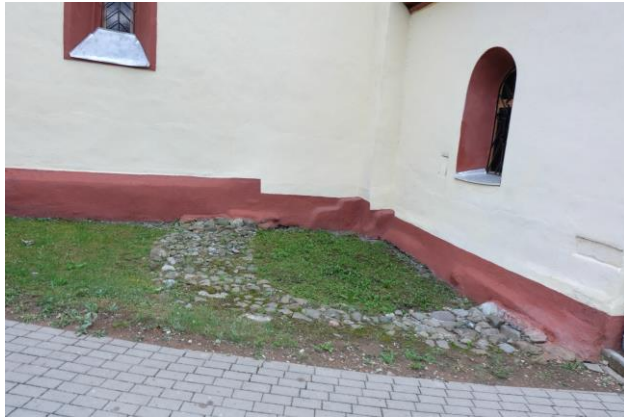
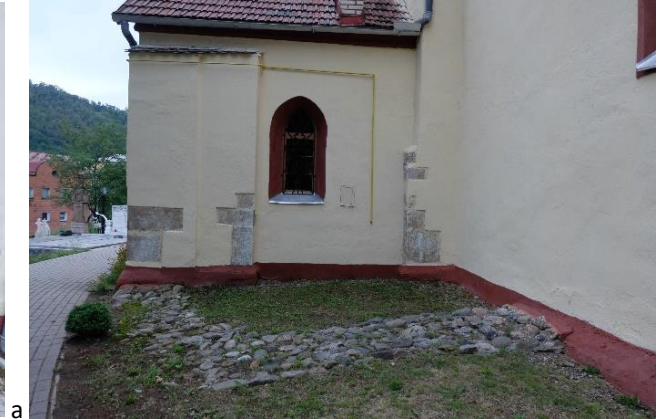
Fig. 19. a. Marcajul de la nivelul solului pentru absidiola nordică (Foto: 2020) și incoerențe de la nivelul soclului actual;
 b. Marcajul (rectangular!) pentru absidiola sudică și zidul estic al colateralei sudice arătând etapa medievală și cea de la 1858 (Foto: 2020).

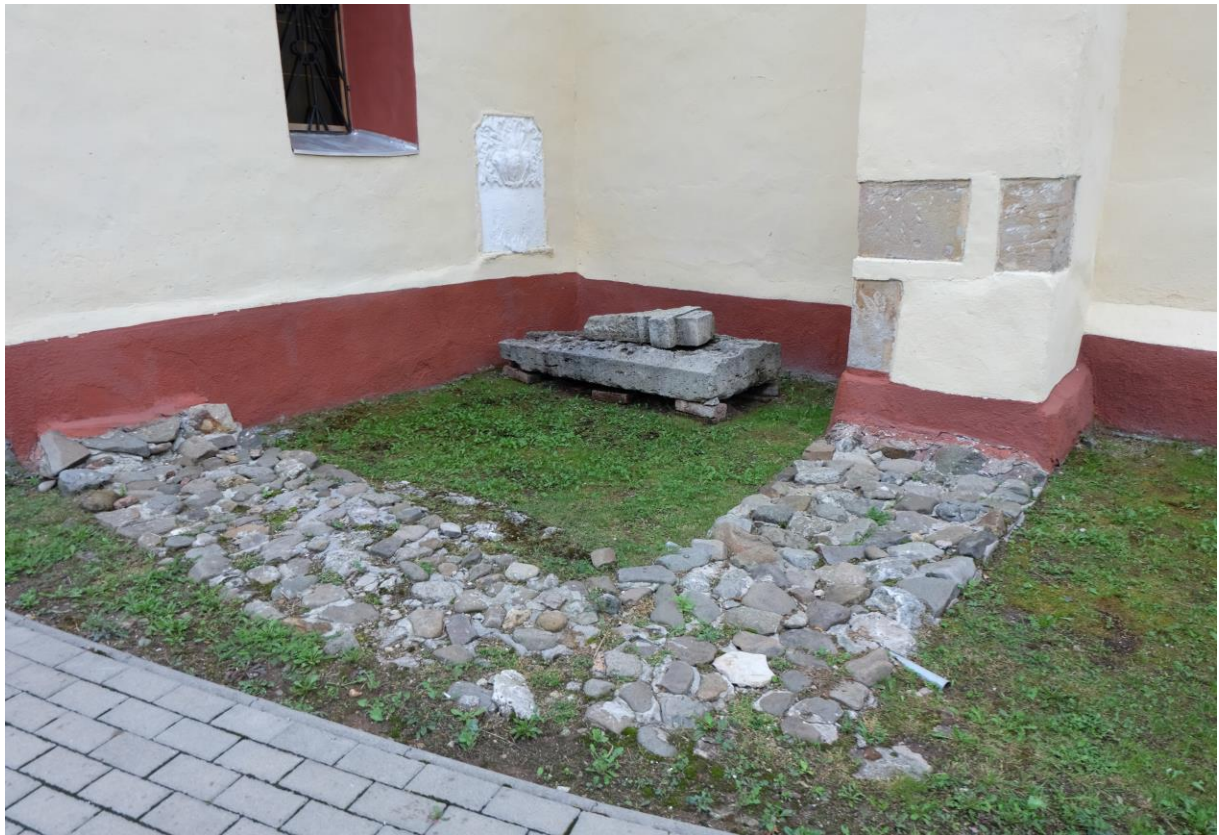
Fig. 20. Marcaj la nivelul solului care ar indica pe vest etapa din vremea bazei romanice (Foto: 2020) și piatră cu inscripție și decorație acoperite de zugrăveală recentă (Foto: 2020).
