RENOVARE ENERGETICĂ A CLĂDIRII PUBLICE – GRADINITA CU PROGRAM PRELUNGIT NR. 19 BOTOȘANI

Nr. Cad. 60470-C1, Aleea Prieteniei, nr. 5, Mun. Botoșani, Jud. Botoșani

Beneficiar: MUNICIPIUL BOTOȘANI**Dispozitie de santier DS9**

Dispoziția de Șantier Nr 9

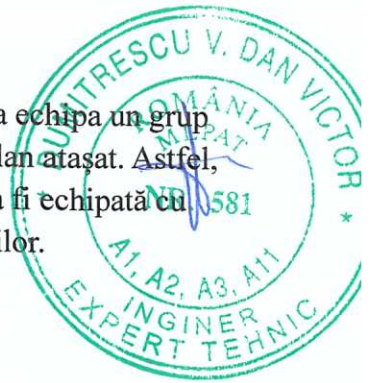
În urma solicitării din nota de constatare nr 12, va transmitem că se va echipa un grup sanitar de la parter cu lavoar și wc pentru persoane cu dizabilitați, conform plan atașat. Astfel, în grupurile sanitare din zina axelor 13/20-L/K, cabina din capatul încăerii va fi echipată cu obiectele sanitare. Se renunță la ușa de dintre încăperea lavoarelor și a wc-urilor.

La solicitarea beneficiarului s-a propus realizarea unui grup sanitar pentru persoane cu dizabilități.

Astfel, dispunem amenajarea unuia dintre cabinele grupului sanitar utilizat de copii, ca să corespundă cerințelor pentru accesibilitate. Montarea obiectelor sanitare specifice se va realiza conform cu specificațiile producătorului, iar sistemele de sprijinire și rezemare, se vor fixa în pereți prin intermediul ancorajelor chimice (pe zidarie sau beton) sau prin rigidizarea suplimentară a structurii pereților de gips carton.
