MODERNIZARE INFRASTRUCTURA DE APA SI APA UZATA IN JUDETUL HUNEDOARA (VALEA JIULUI) - 2014-2020

CAPTARE SI DEZNISIPATOR

IZVORU

PLAN SITUATIE PROPUSA

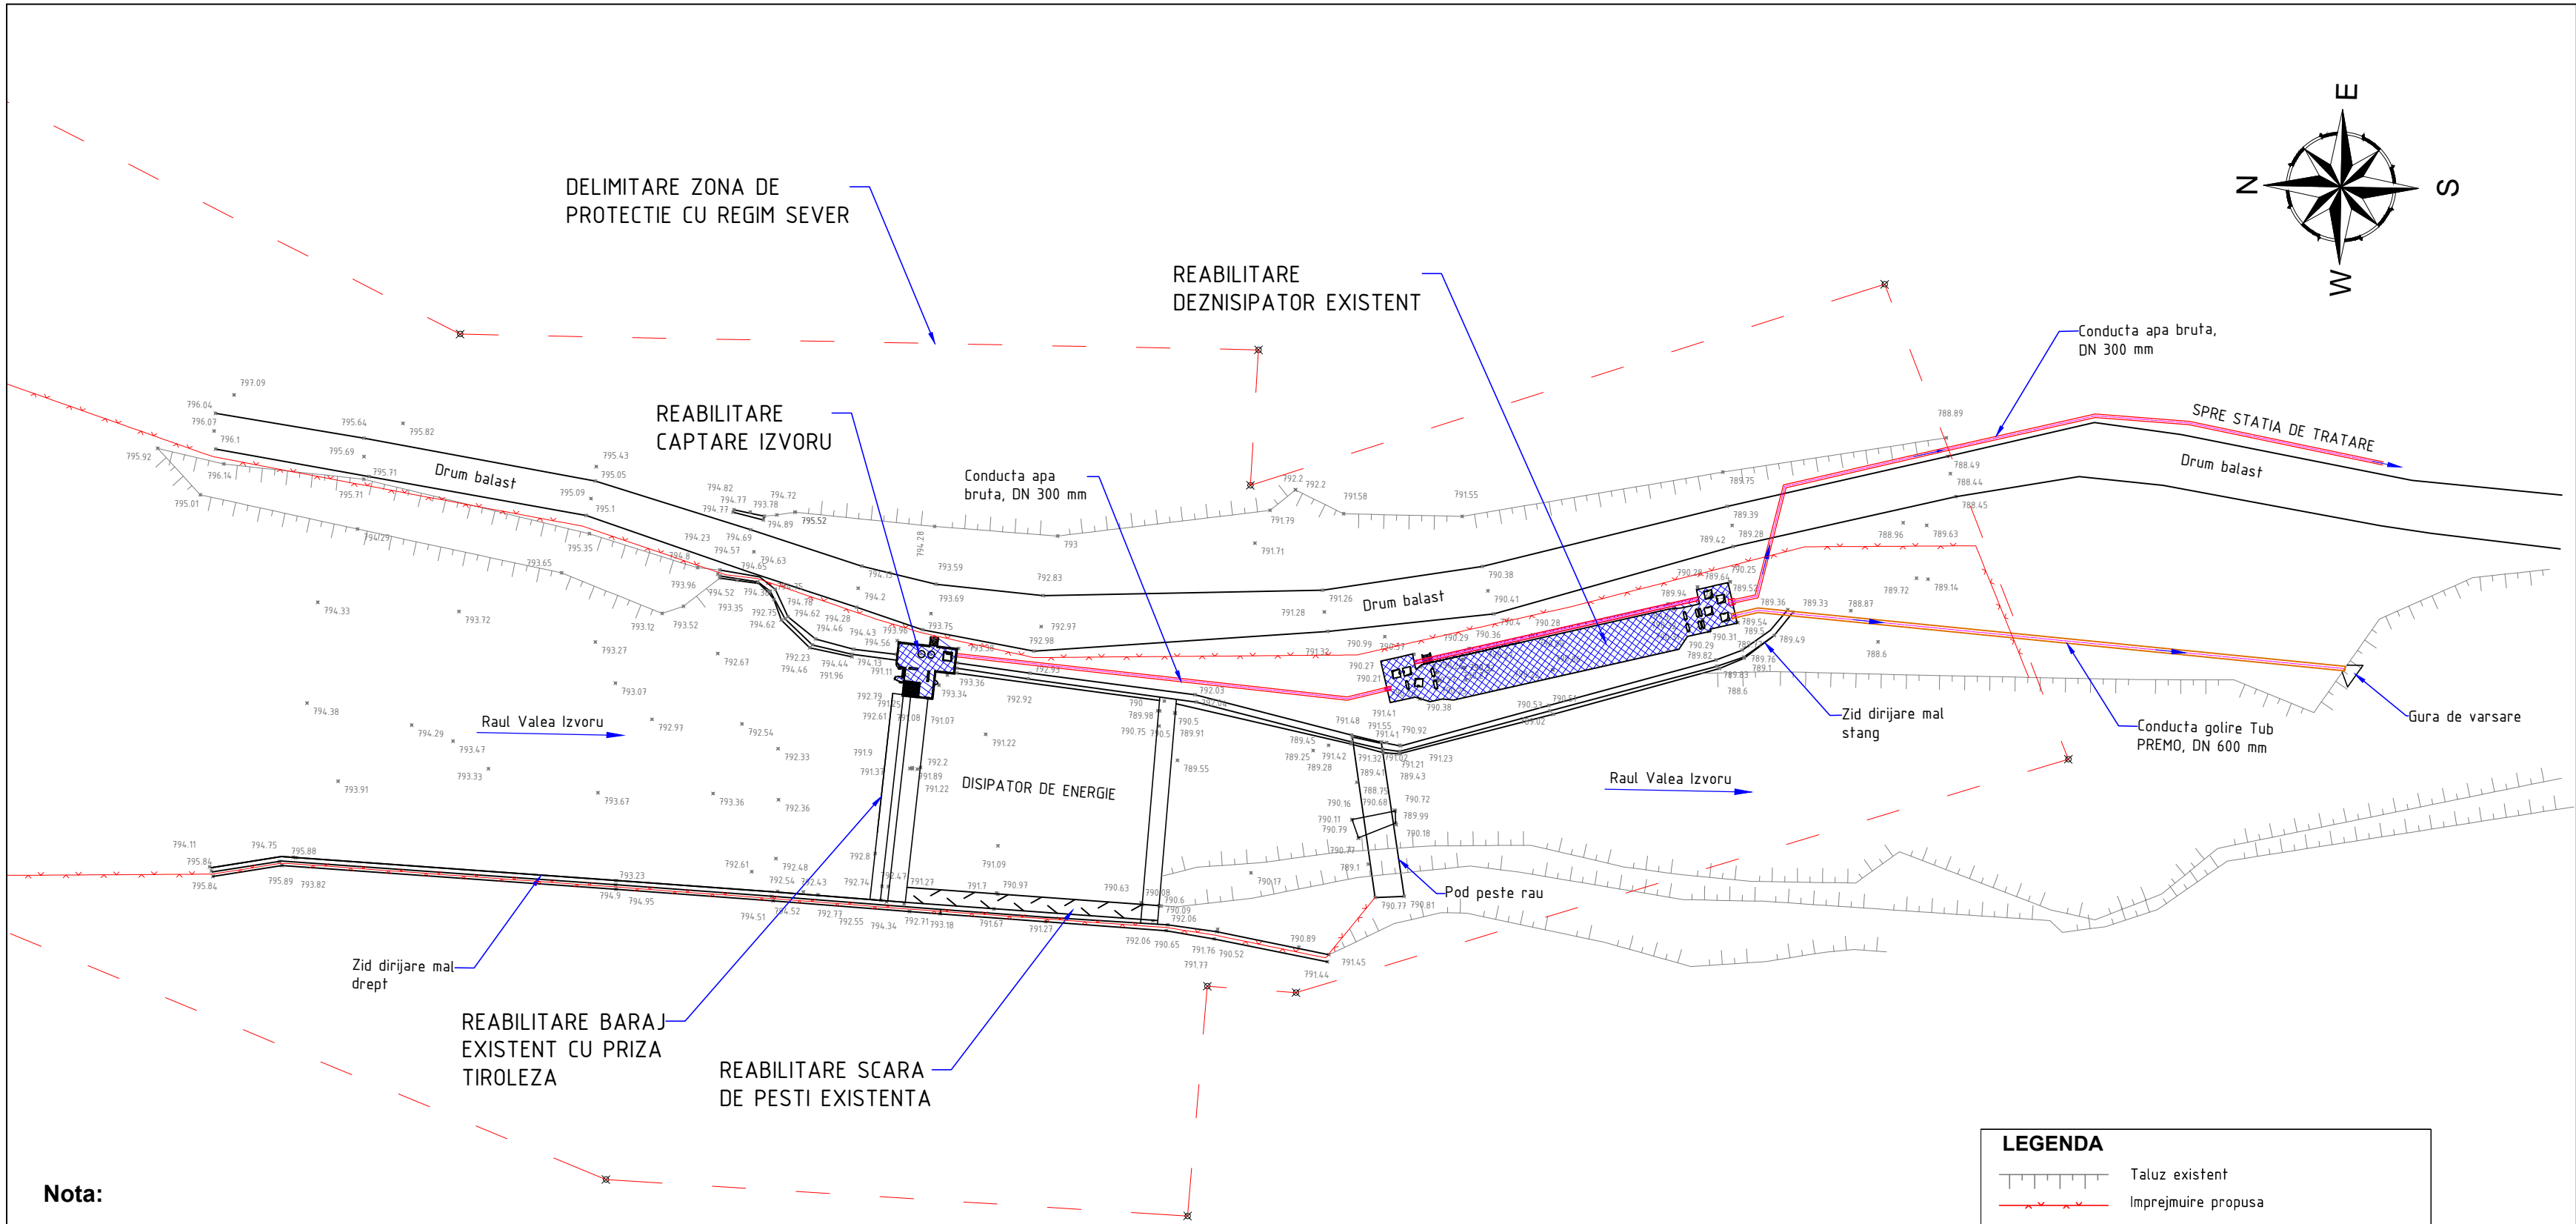
Plansa nr.	Revizia
VJ - CL1 - DA - 01 - CI	0

1. REABILITAREA DEZNISIPATORULUI EXISTENT.
2. REABILITAREA PRIZEI DE APA, INCLUSIV REALIZAREA UNEI SUPRASTRUCTURI PENTRU PROTECTIA OBIECTIVULUI.
3. REABILITAREA BARAJULUI CU PRIZA TIROLEZA.
4. REABILITAREA SCARII DE PESTI EXISTENTA.
5. REALIZAREA UNEI IMPREJMUIRI CORESPUNZATOARE PENTRU DELIMITAREA ZONEI DE PROTECTIE SANITARA.

CAPTARE SI DEZNISIPATOR IZVORU PLAN SITUATIE PROPUSA
