Proiect  
**MODERNIZARE INFRASTRUCTURA DE  
APA SI APA UZATA IN JUDETUL  
HUNEDOARA (VALEA JIULUI) - 2014-2020**

Planşa  
**STATIE DE REMINERALIZARE**

**ZANOAGA**

**PLAN SITUATIE PROPUSA**

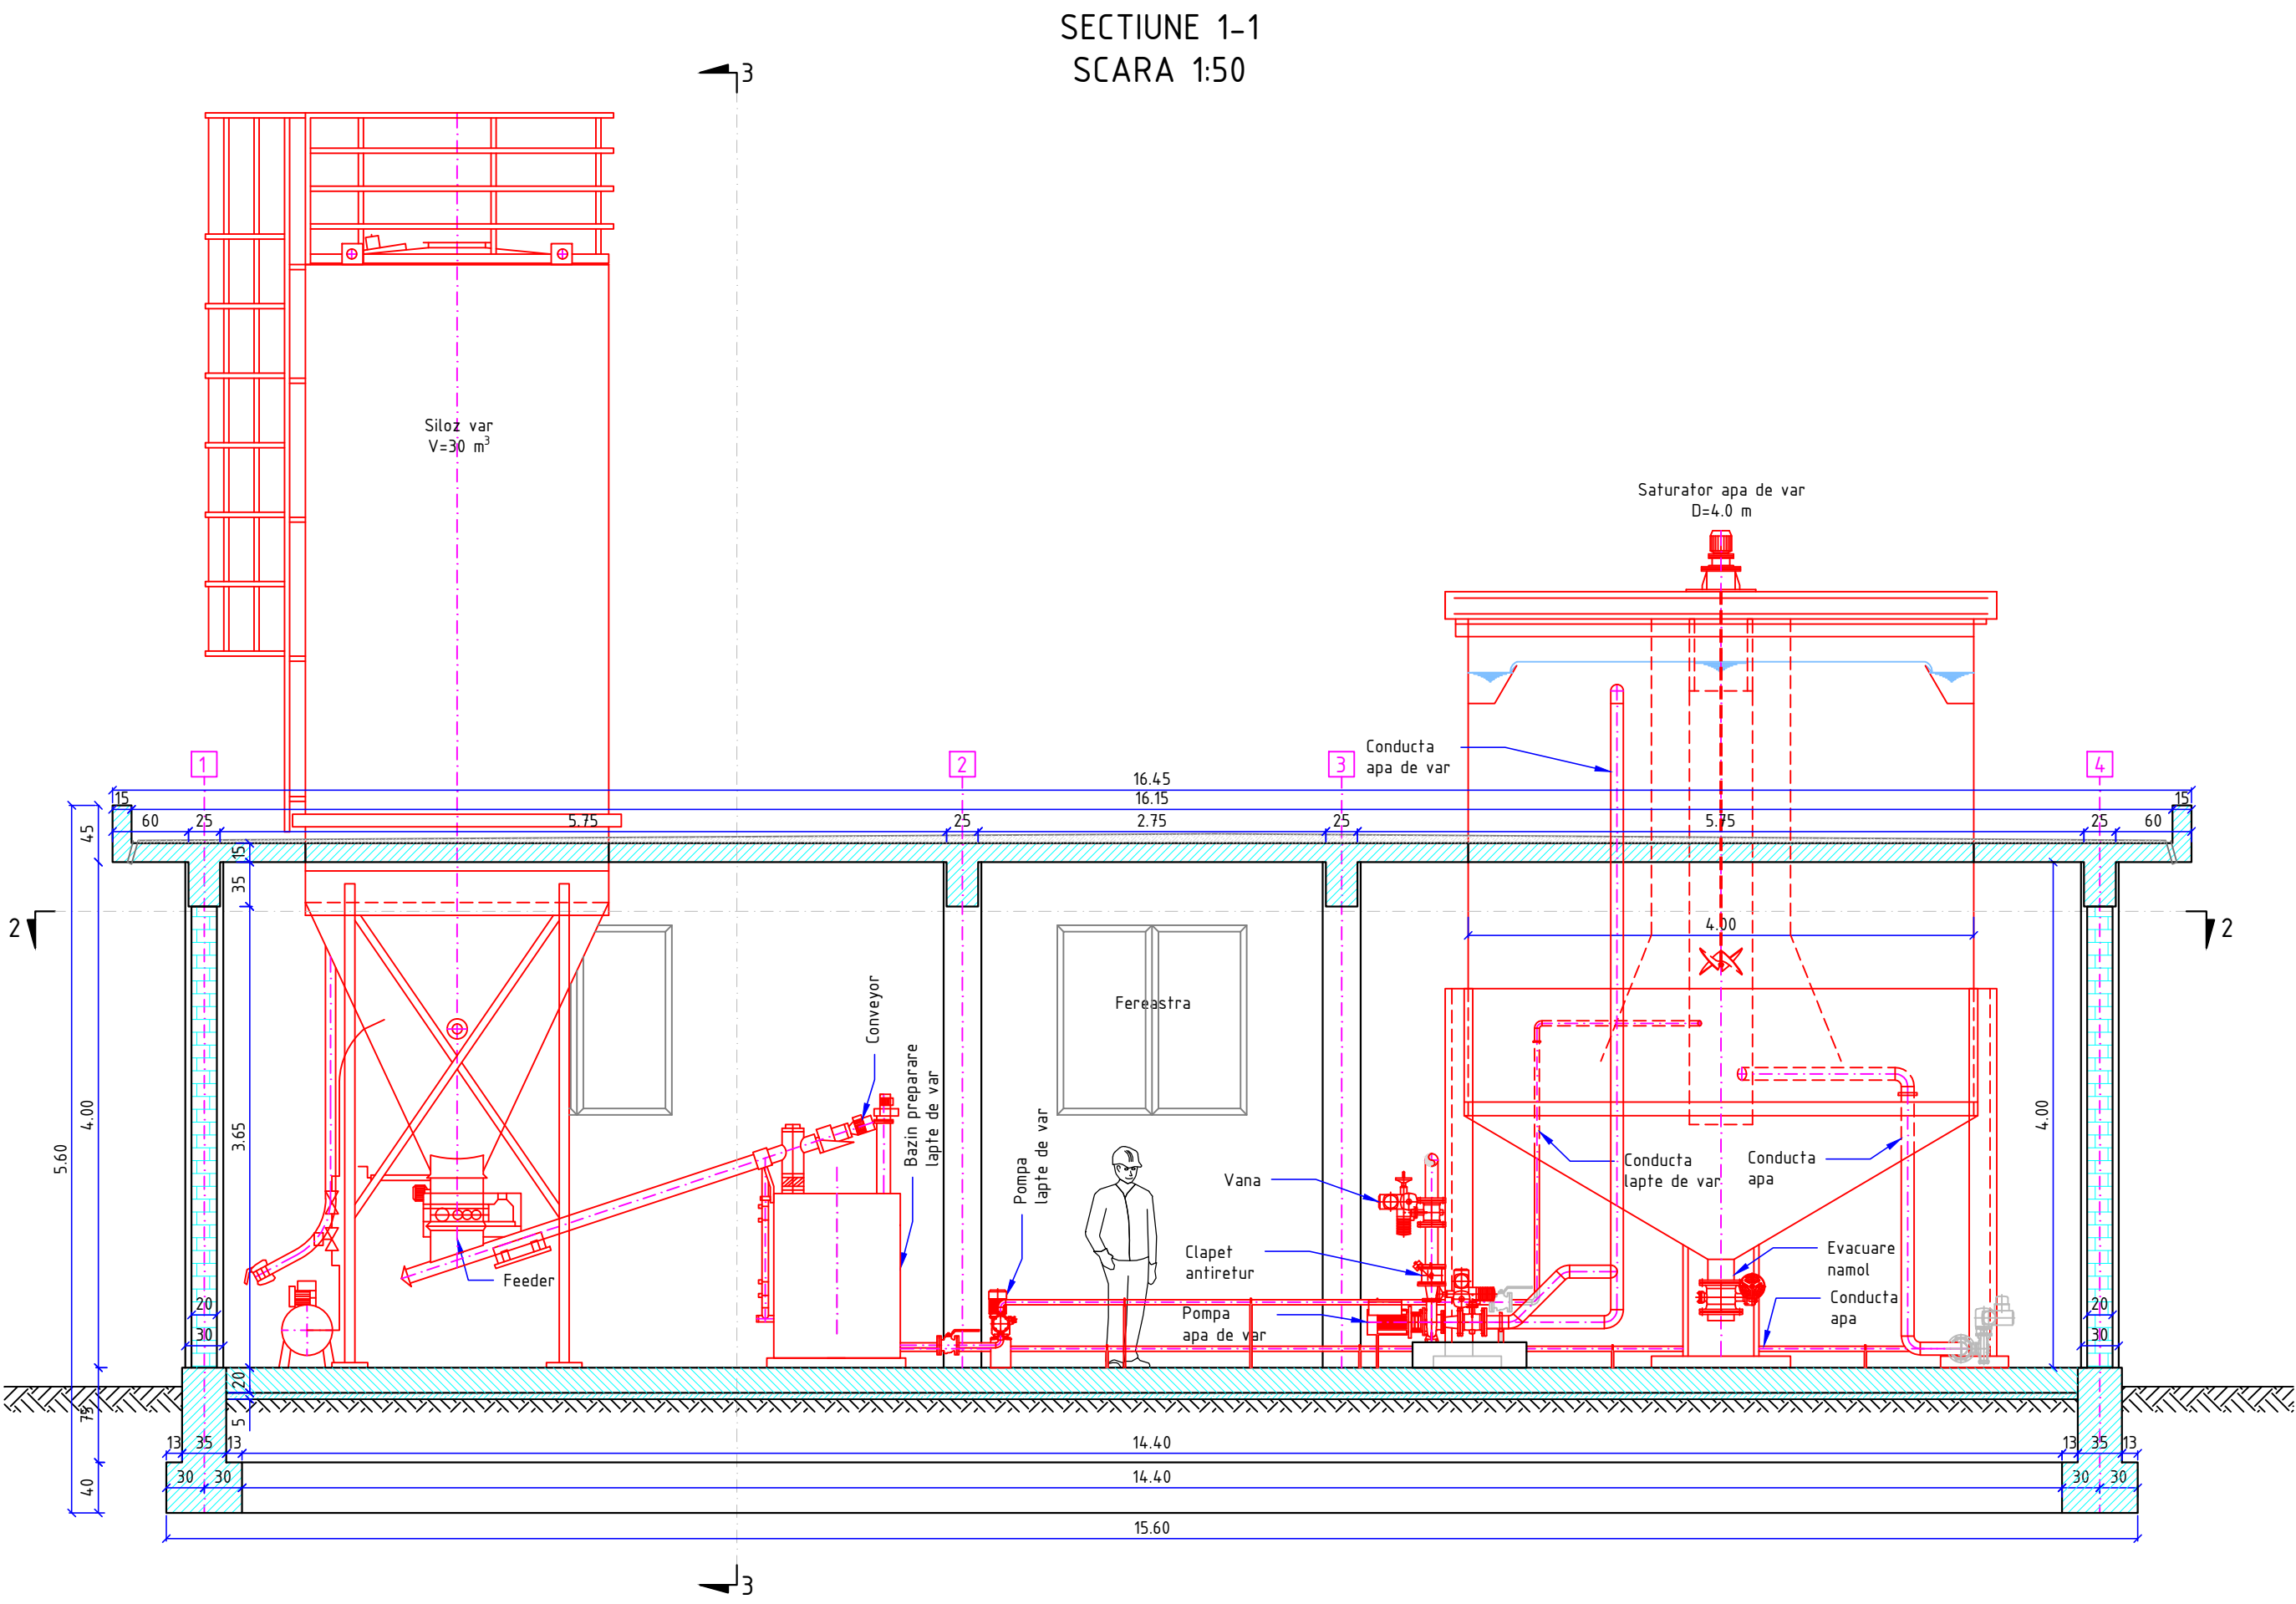
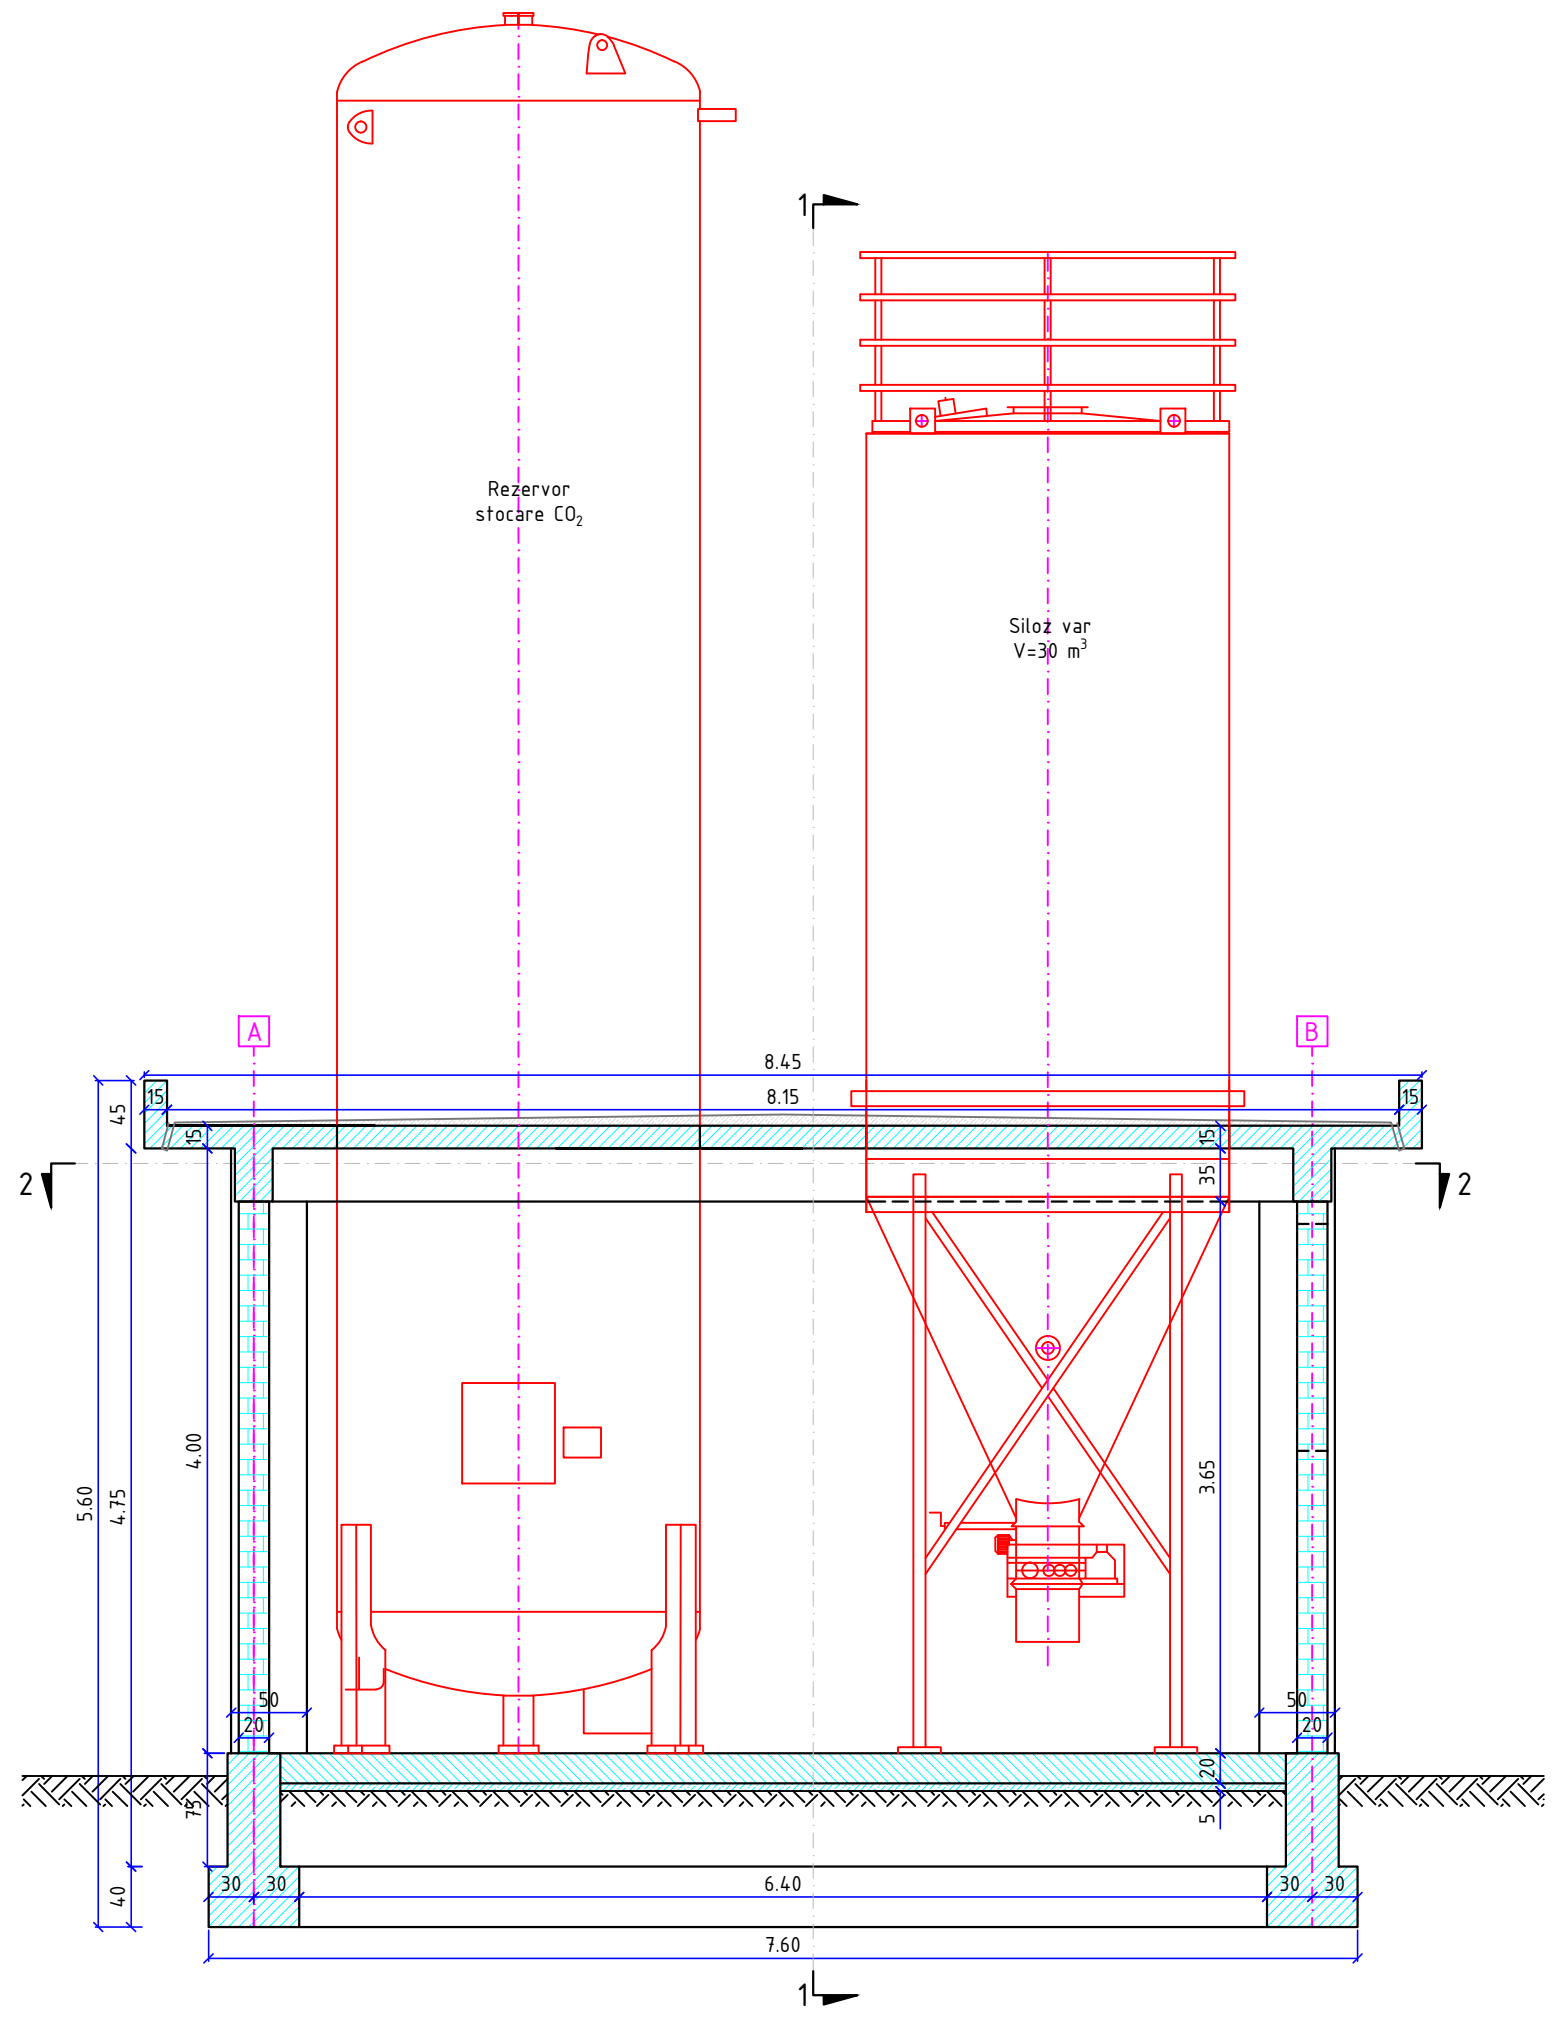
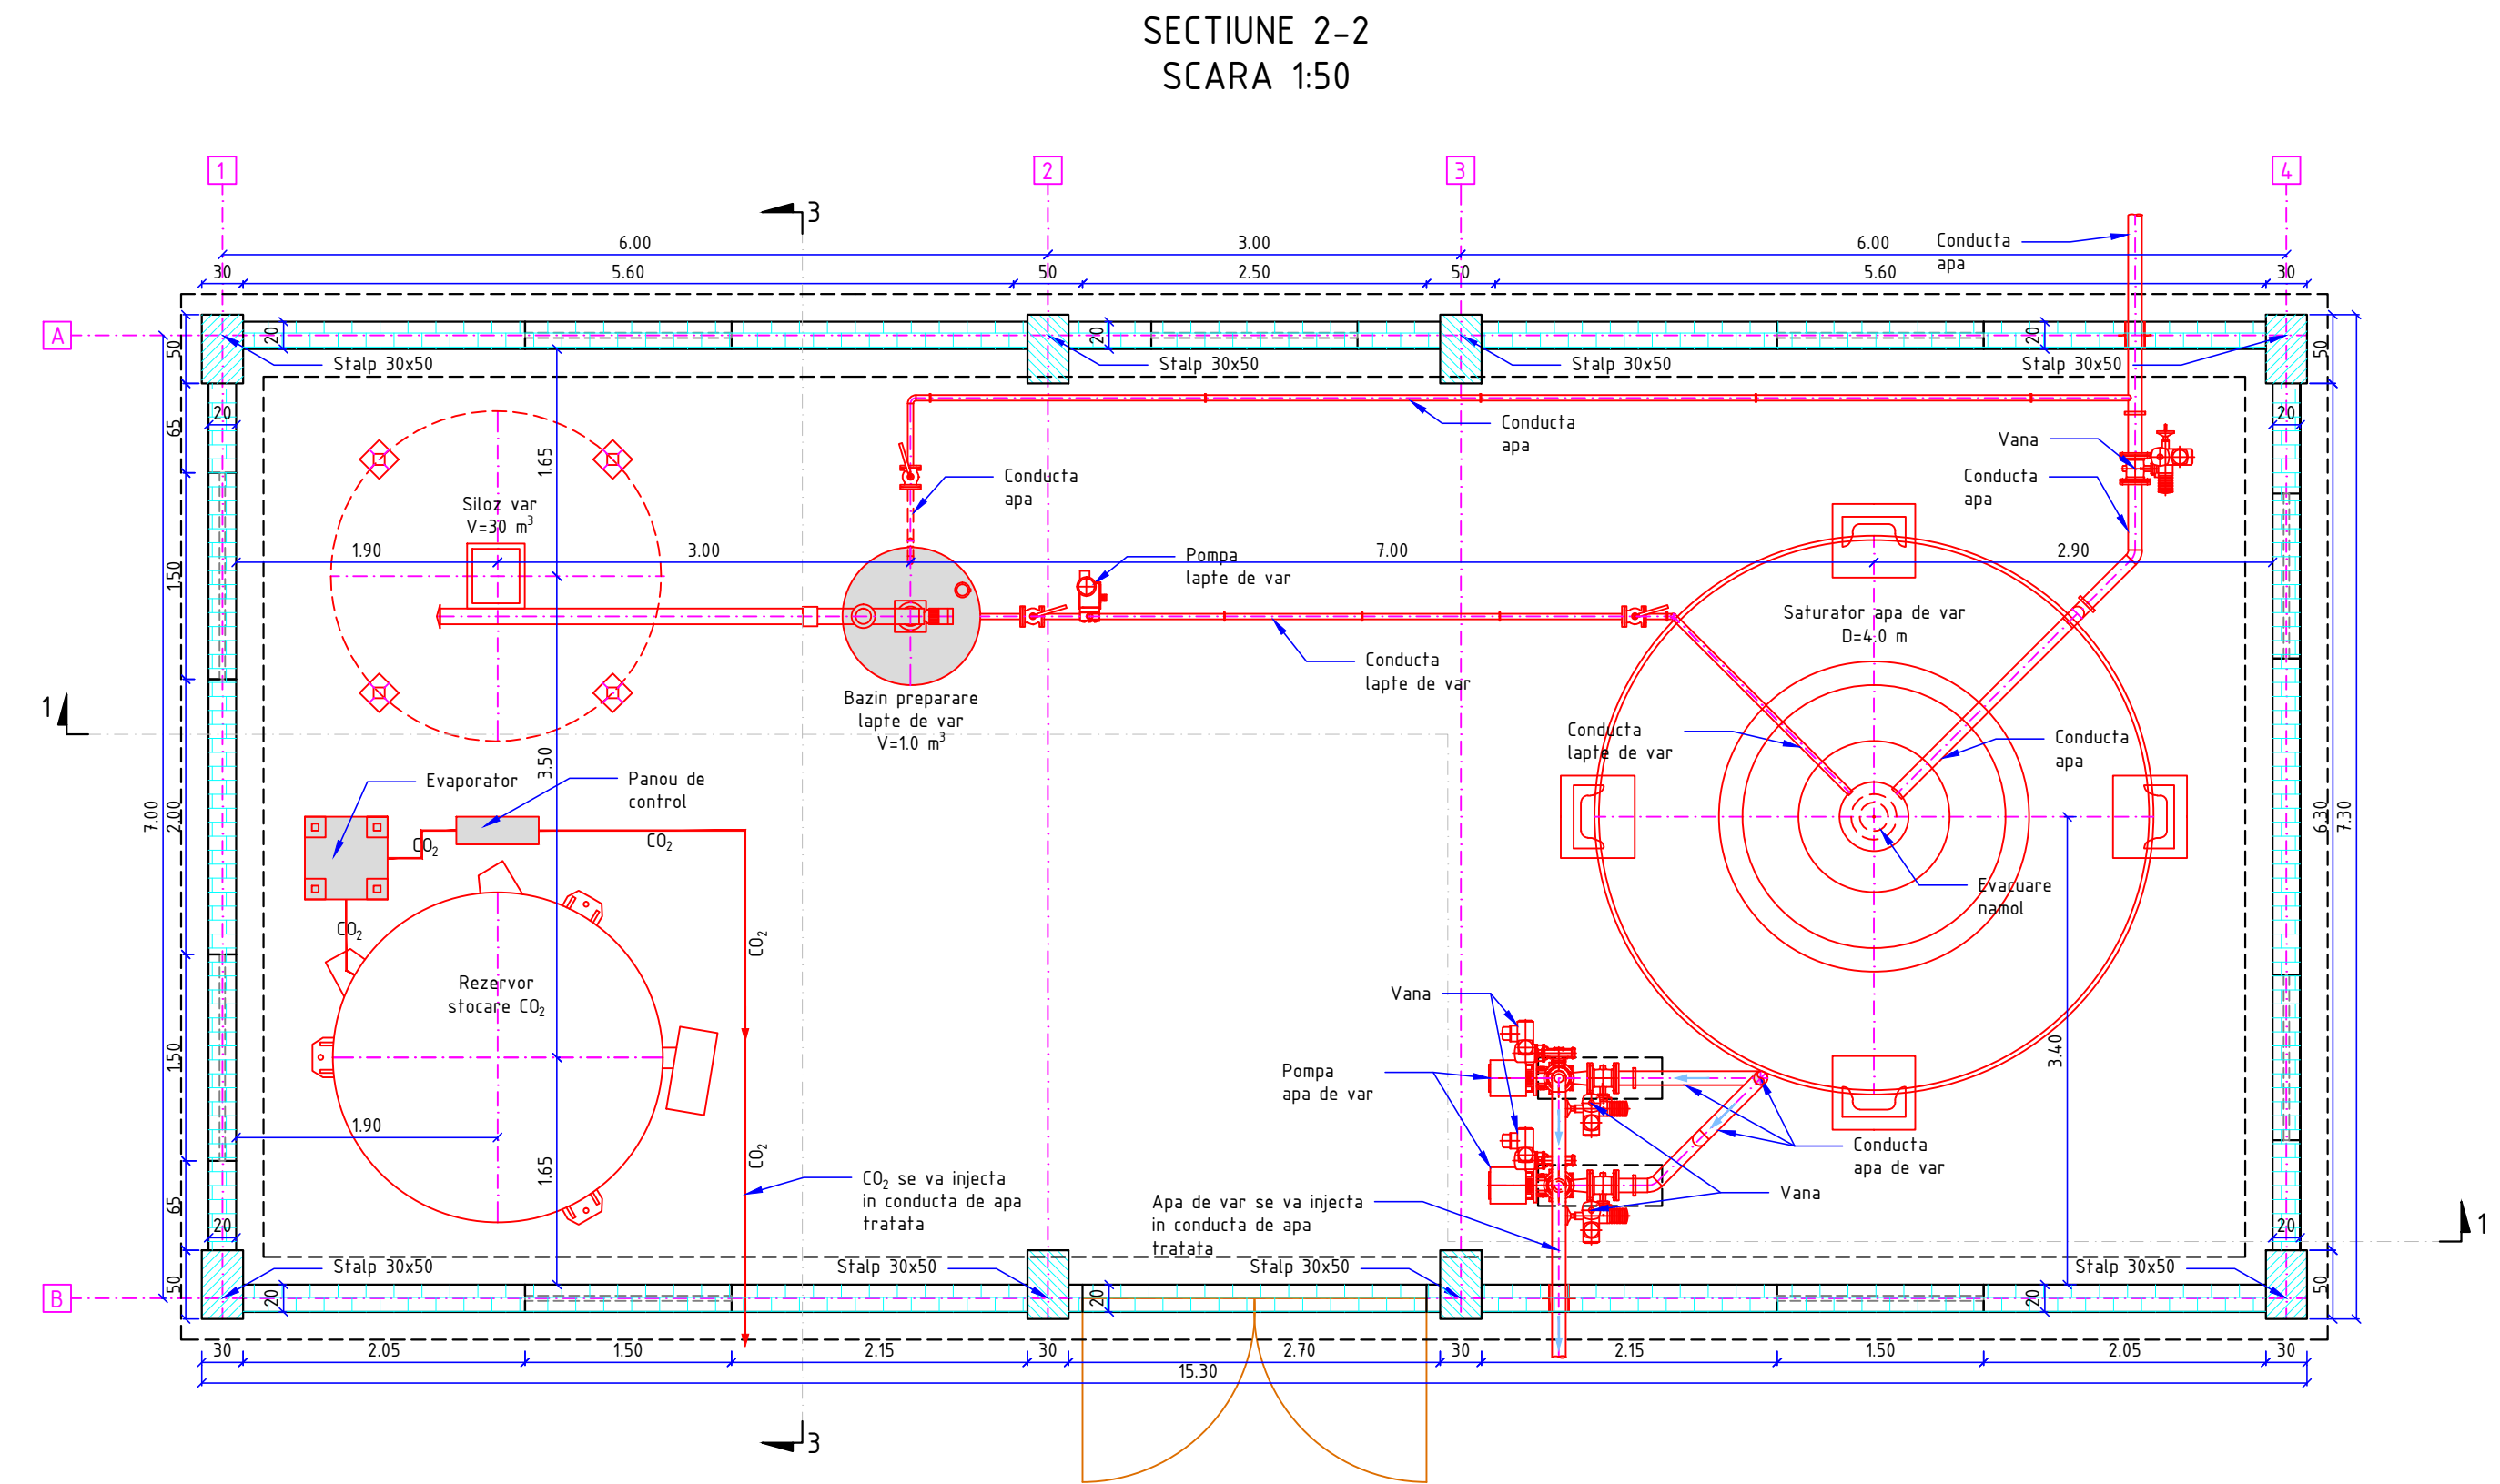
VJ - CL1 - DA - 01 - Z - R 0

STATIE DE REMINERALIZARE  
ZANOAGA  
SITUATIE PROPUSA  
SECTIUNE 1-1  
SECTIUNE 2-2  
SECTIUNE 3-3
