EXPERTIZA TEHNICA

MODERNIZARE STRADA MATEIAS (tronson neasfaltat)

**BENEFICIAR
U.A.T PITESTI
Judetul Arges**

Nr. 124 din 10.10.2025

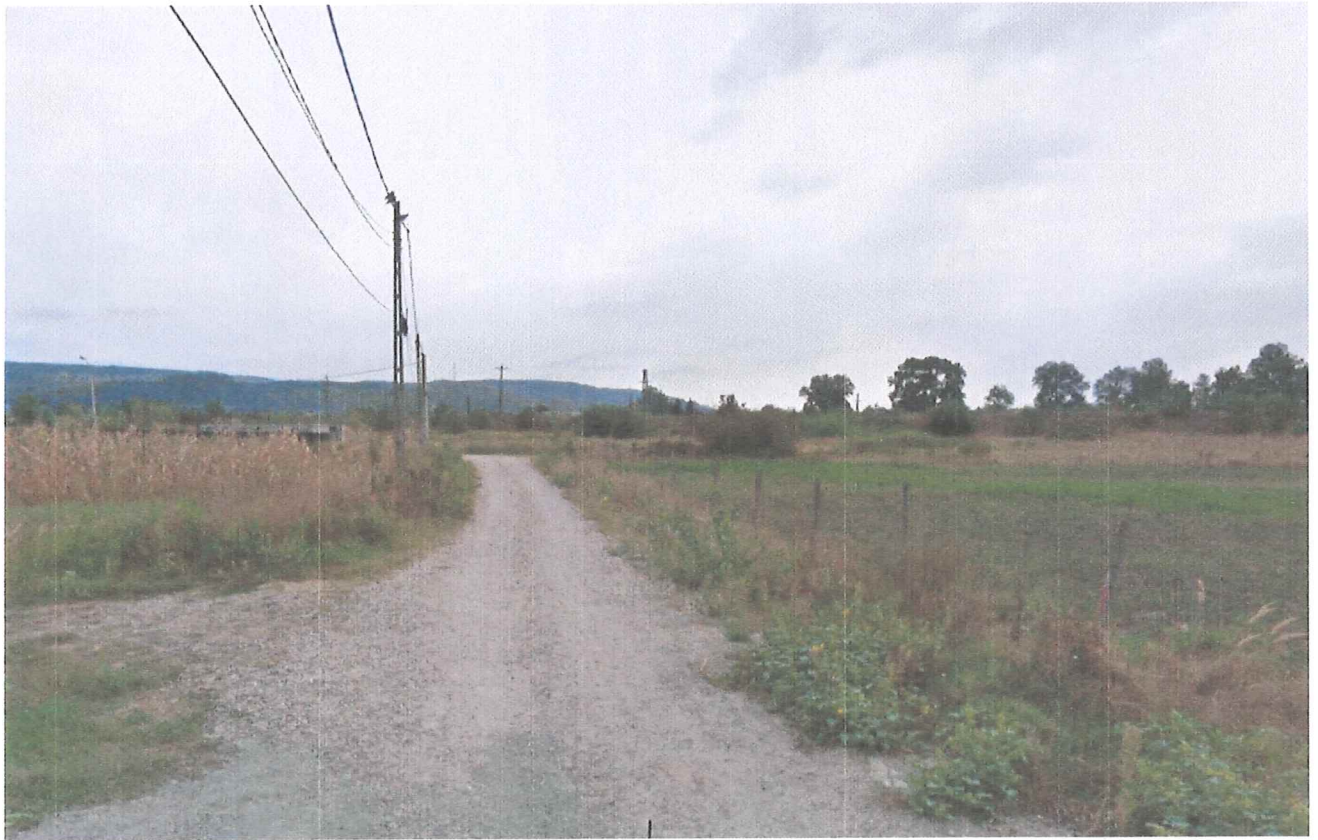
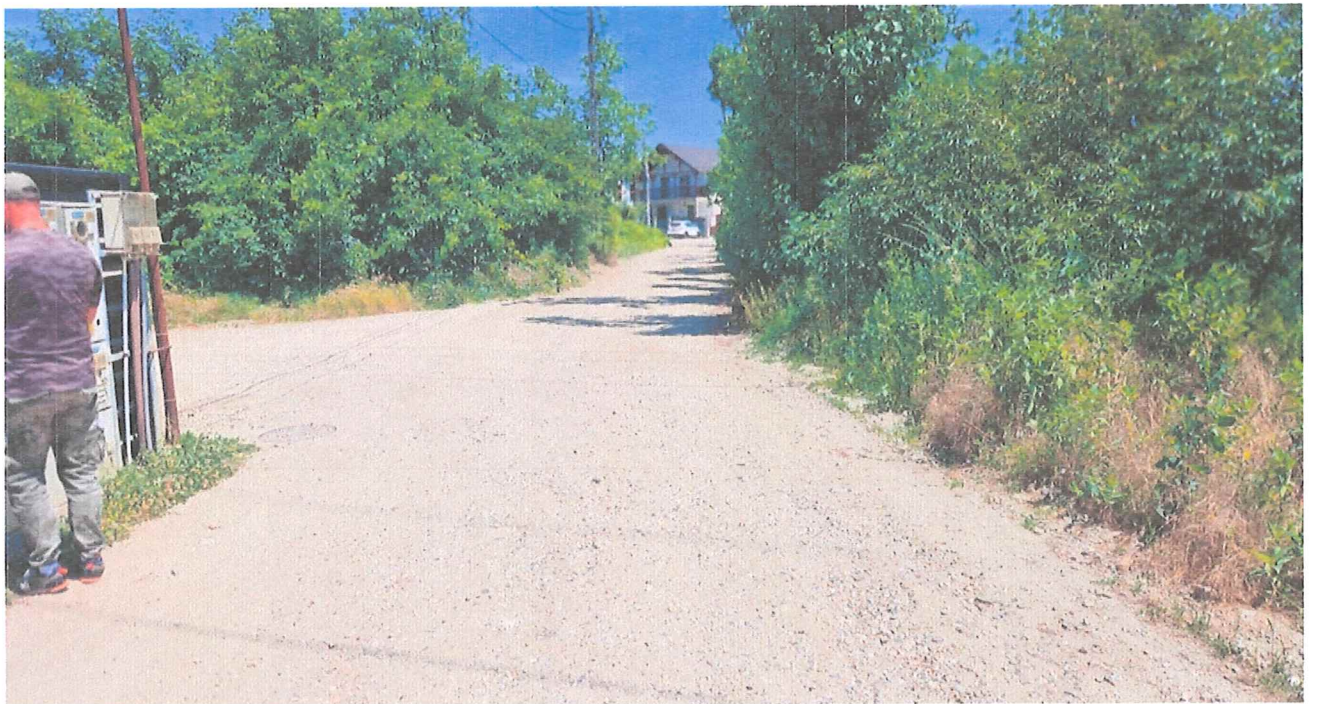
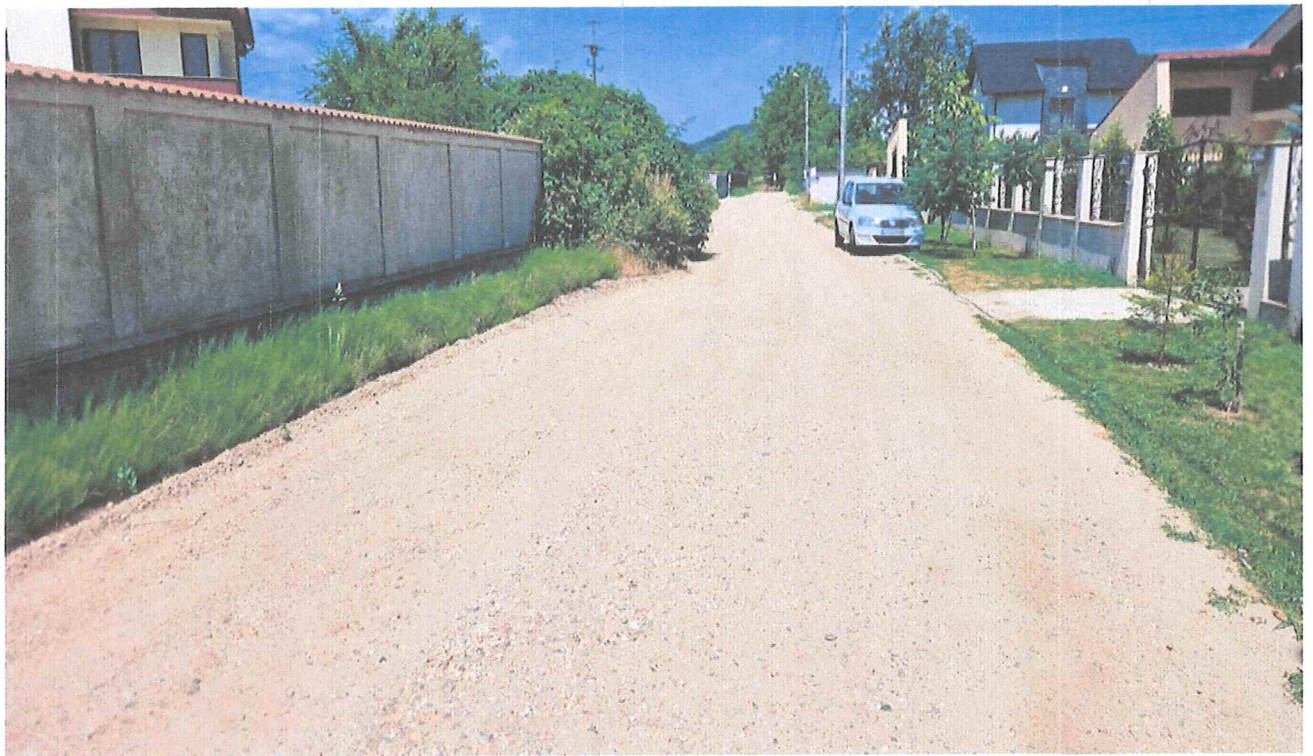
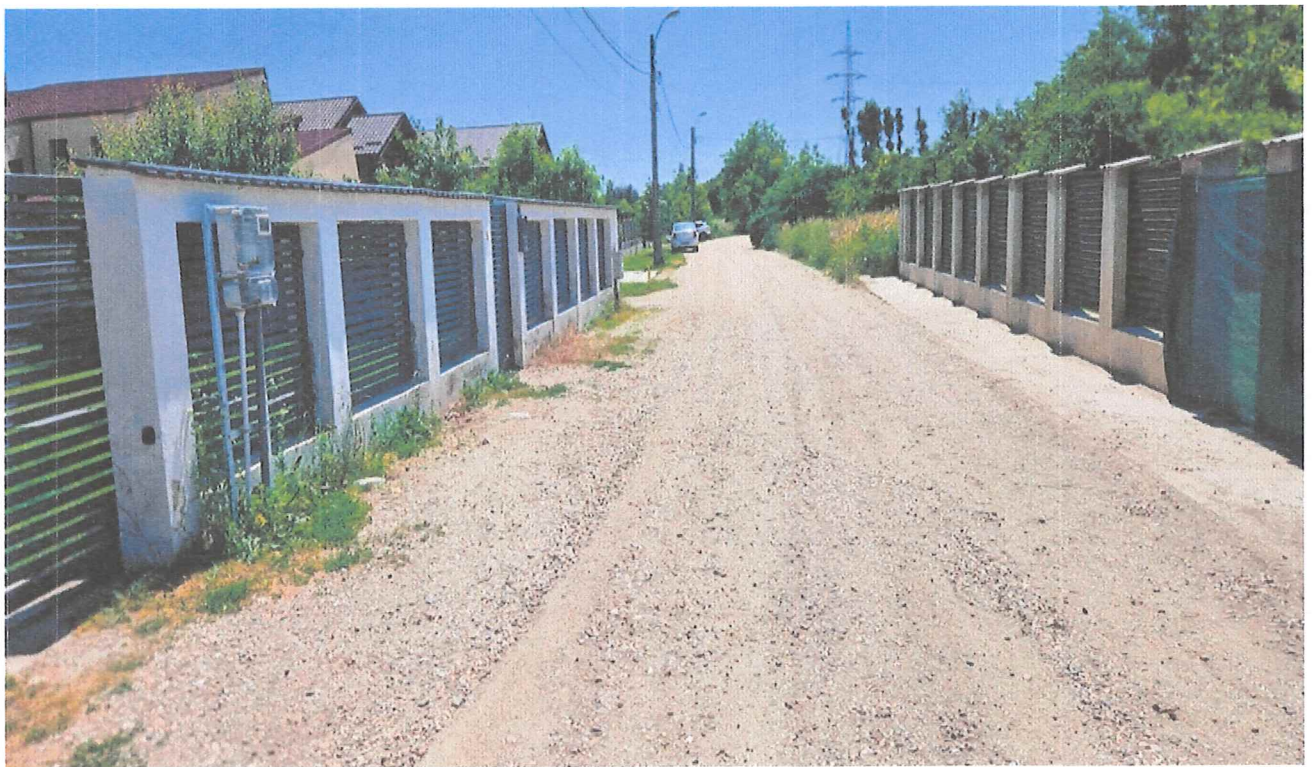
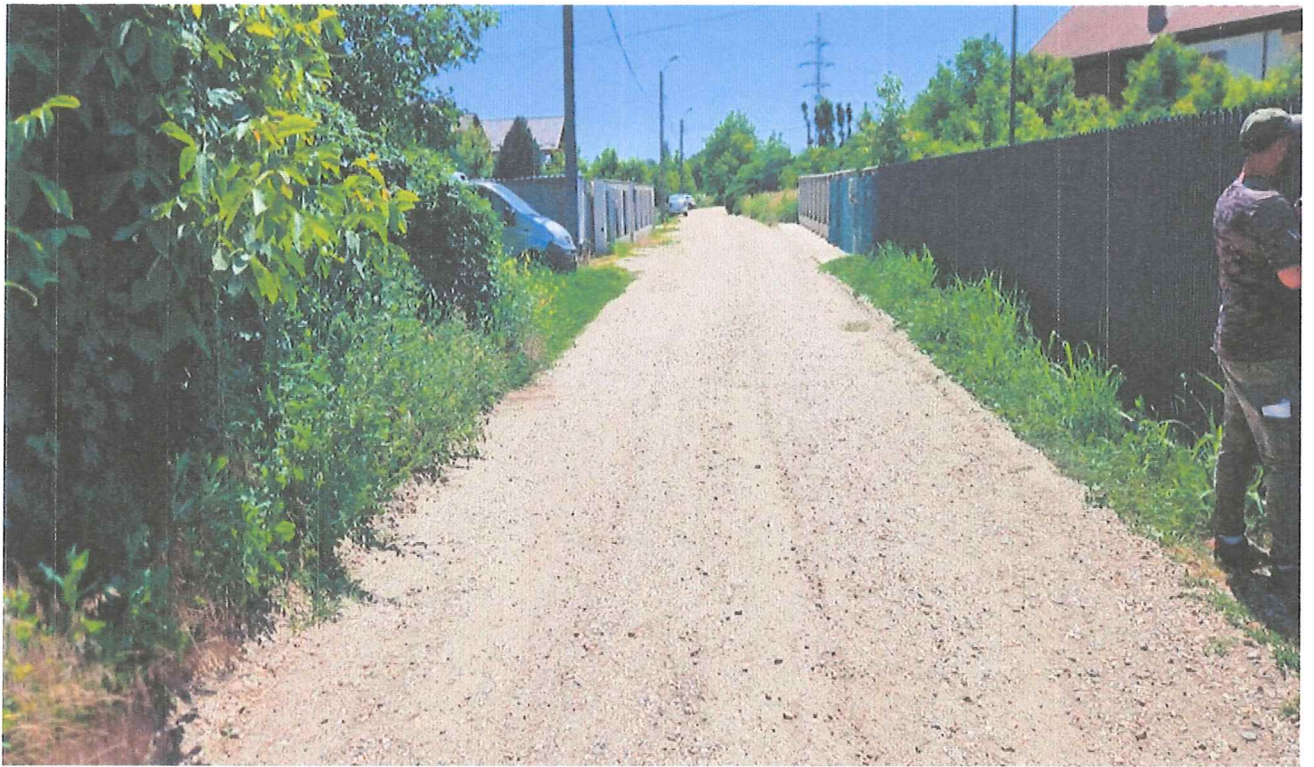
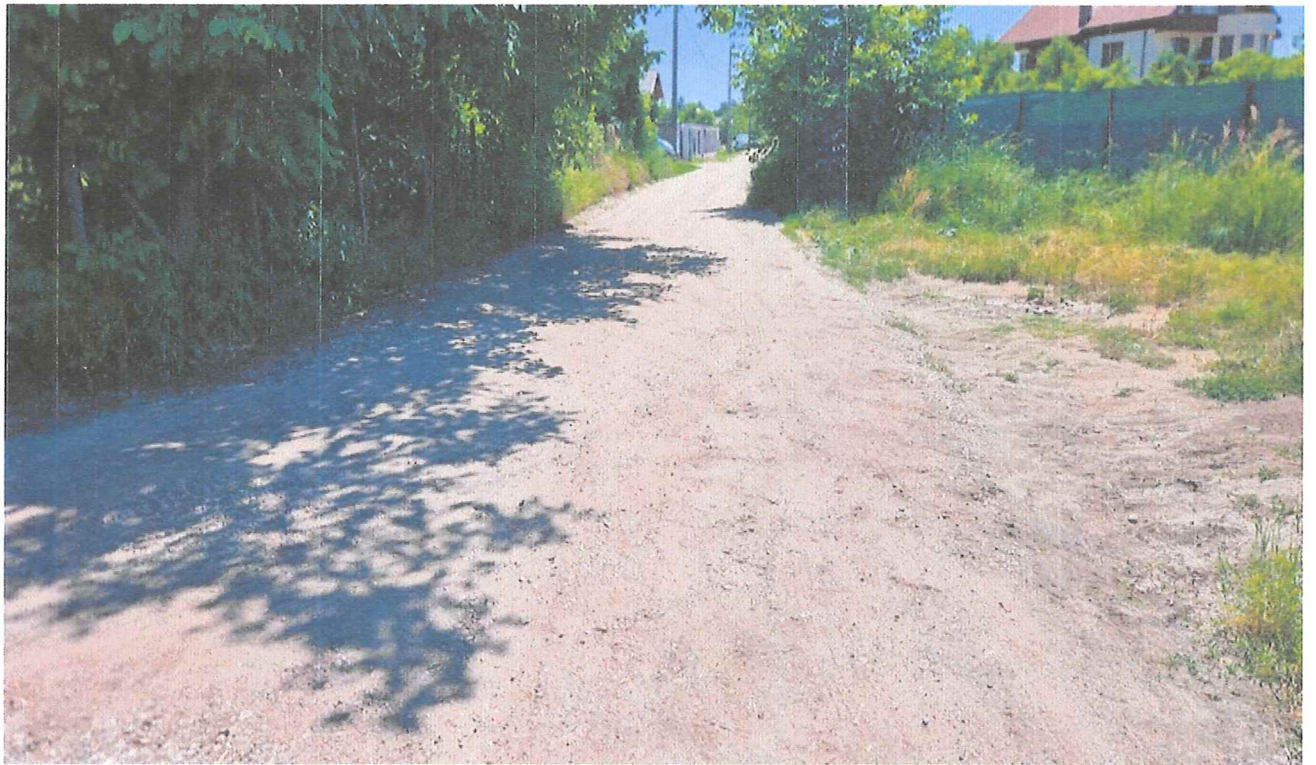
Prin analiza stării de degradare actuale s-au identificat o serie de defecte în corpul drumului, dintre care amintim: degradări de margine, denivelări longitudinale si transversale, gropi, burdusiri (conf. Normativ AND 540-2003), care afectează siguranța și confortul circulației autovehiculelor.

evacuare a apelor pluviale. Structura strazii investigate se prezinta cu defecte specifice de tipul fâgase, defecte de margine, denivelări, gropi , cauzate de trafic și de vechimea structurii rutiere dar si de catiunea facorilor de mediu.

Din punct de vedere al starii de degradare, strada este incadrata la calificativul « REA » avand multiple degradari in special de suprafata dar si structurale cauzate de actiunea combinata a factorilor de mediu si trafic. Strada nu are trotuare.

Scurgerea apelor pluviale de pe partea carosabila se efectueaza deficitar ca urmare a structurii rutiere si a pantelor transversale si longitudinale defavorabile. Strada nu are canalizare pluviala.

Pentru aducerea strazii la un nivel de viabilitate superior se recomandă:

Solutia I

- 6 cm BA 16 rul 50/70 conform AND605/2016 și SR EN13108;**
- 15 cm piatra sparta ca strat de fundatie superior;**
- minim 25 cm balast ca strat de fundatie inferior;**
- strat de forma din balastul recuperat prin sapatura la cota minim 10 cm;**
- sapatura la cota, nivelare și compactare teren de fundare**

Solutia II

- 18 cm mbracaminte din beton de ciment rutier clasa BcR4.5**
- minim 30 cm strat de fundație din balast;**
- strat de geotextil cu ron anticontaminant;**
